水害の原因 被害状況 体験談

2025 (令和 7) 年 9 月 17 日、11 月 4 日の鍛冶屋町自治会館での聞き取り調査に基づき作成  
※その他の参考文献：地券取調総絵図 近江国浅井郡第二区鍛冶屋村、ゼンリンの住宅地図 東浅井郡 [71]、長浜市住宅案内図 [77]

**被害概要** 1959 (昭和 34) 年 伊勢湾台風

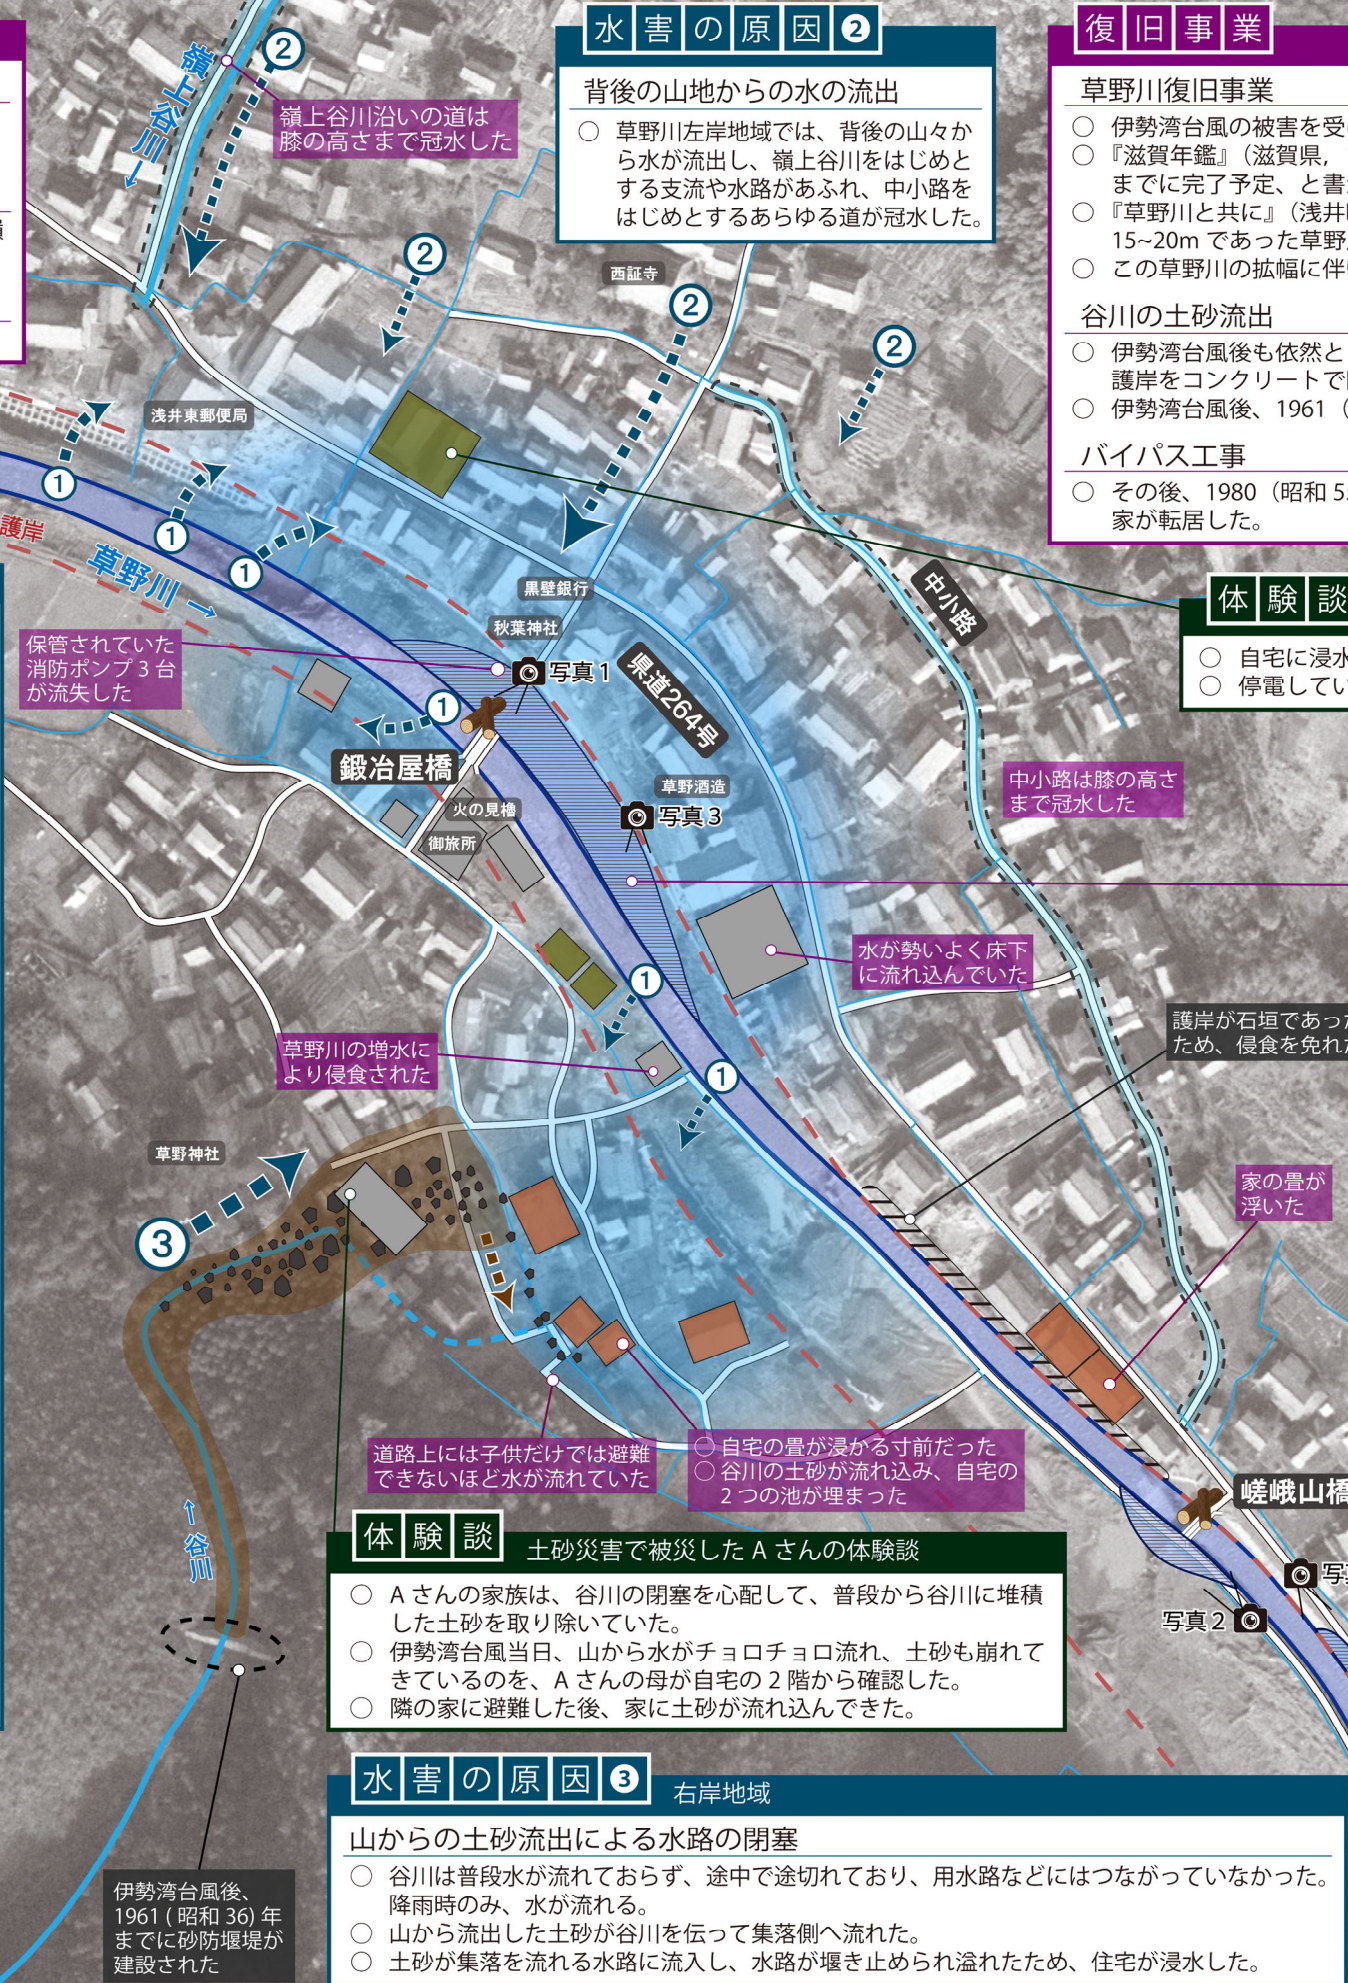
- 上流から流れてきた流木が、鍛冶屋橋の左岸側の橋脚に引っ掛かった。
- 流木により、川が堰き止められ、草野川の水位が上昇した。
- 川の水があふれ、鍛冶屋橋上流の右岸側に氾濫した。
- 水の勢いに耐えられず、鍛冶屋橋が流出した。(写真 1)

- 上流から流れてきた流木が、嵯峨山橋の左岸側の桁下に引っ掛かった。
- 左岸側の桁下がふさがれたことにより、草野川の水位が再び上昇し、川の水の流れがすべて右岸側の桁下に集中した。
- 水の勢いに耐えられず、右岸側の護岸が削られ、侵食された。

- 草野川の勢いにより、鍛冶屋橋左岸の下流部にあった宅地が侵食された。
- 草野酒造の酒蔵が流失した。

- 護岸が石積みではなく土手であったため、侵食されてしまい、護岸沿いにあった道路が流失して通行不可能となった。

- 伊勢湾台風の被害を受け、草野川の復旧工事が道路改良と合わせて実施された。
- 『滋賀年鑑』(滋賀県、1965) には、草野川の災害復旧工事が 1964 (昭和 39) 年 3 月までに完了予定、と書かれている。
- 『草野川と共に』(浅井町役場、1964) によると、鍛冶屋町周辺では、被災前に 15～20m であった草野川の川幅が、改修により 35m ほどに拡幅されたという。
- この草野川の拡幅に伴い、鍛冶屋町では右岸側の 5 軒の家が転居した。
