# 原子力発電所の運営状況について

2026年10月20日

# 美浜発電所 3 号機の高圧タービンからの蒸気 漏れによる原子炉の手動停止について

# 大飯発電所 3 号機の「界磁喪失」警報発信に伴う発電機自動停止について

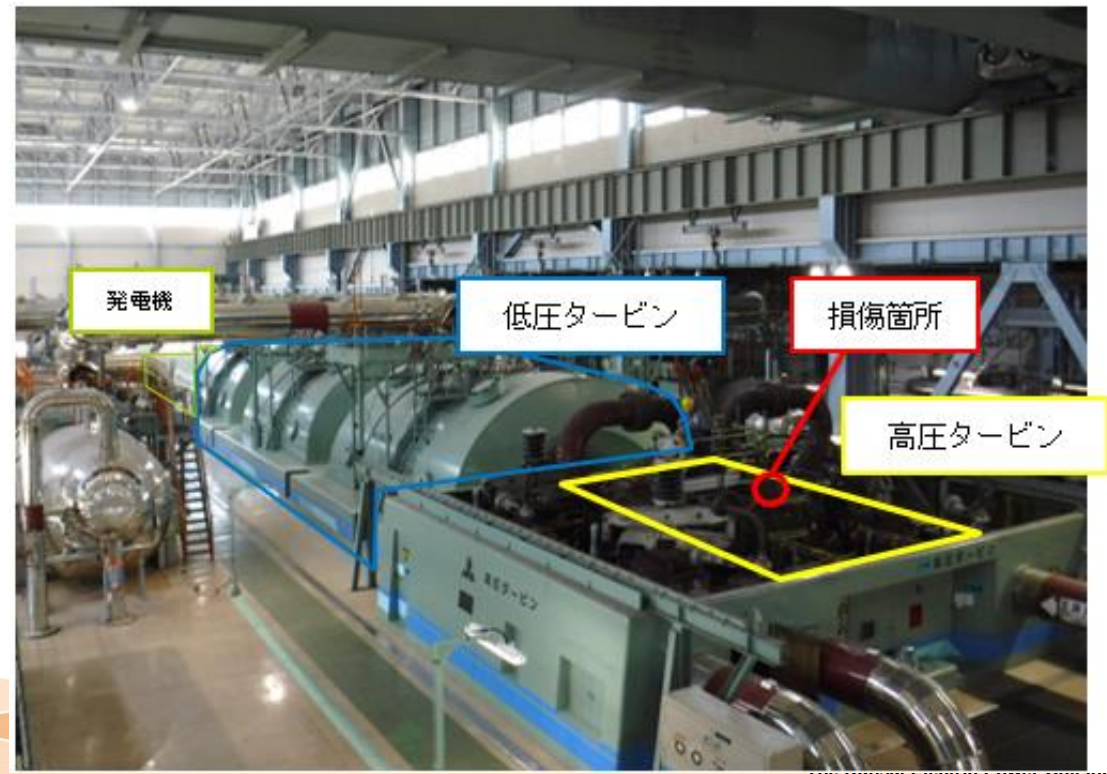
＜現地写真＞

- 美浜 3 号機（定格熱出力一定運転中）において、5 月 8 日 0 4 時 0 8 分に「高圧車室上下部メタル温度差大（－側）※1」の警報が発信した。
- 0 4 時 1 0 分頃に運転員がタービン建屋内の監視カメラで状況を確認したところ、高圧タービン周辺より蒸気が漏れていることを確認したため、0 4 時 2 4 分に原子炉を手動停止した。
- その後、0 4 時 4 3 分に蒸気の漏れが停止していることを確認した。

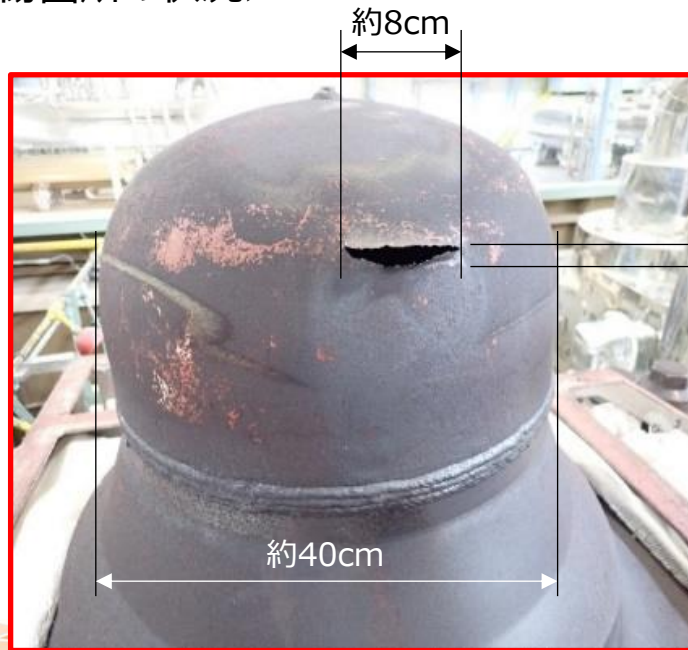
＜调速機側 閉止キャップ＞

- 高圧タービン車室※2上部の外面目視点検の結果、2つある上部車室閉止キャップのうち、调速機側の閉止キャップの母材に縦約1cm、横約8cmの損傷があることを確認した。
- 当該閉止キャップの肉厚測定（超音波計測）の結果、損傷箇所を中心に周辺の厚さよりも薄く、最も薄い箇所は約1mmとなっていた。（発電機側の閉止キャップにおいても、薄くなっている箇所があることを確認）
- 当該閉止キャップの内面目視点検の結果、表面荒れがあることを確認したが、車室本体部で認められるようなクレーター状の減肉は認められなかった。

- キャップ部を含む高圧タービン排気室内の蒸気は、湿分を含み速度が速く、流れ加速型腐食（FAC）による減肉が進行し損傷に至った。
- キャップ内面の目視点検で確認していた表面荒れは、減肉を示す劣化情報として認識せず、減肉の進行を適切に把握できなかった。

- 閉止キャップについて、内面にステンレス鋼を溶接で肉盛りした耐食性を高めたものに取り替えた。
- 目視点検について、スケッチに加え、画像データを残すなど記録方法を見直し、設備の状態変化を客観的に把握することで判断プロセスを明確にした。
- 減肉に対する着眼点などを規定した目視点検のガイドラインを制定し、本事例を題材とした教育を実施した。

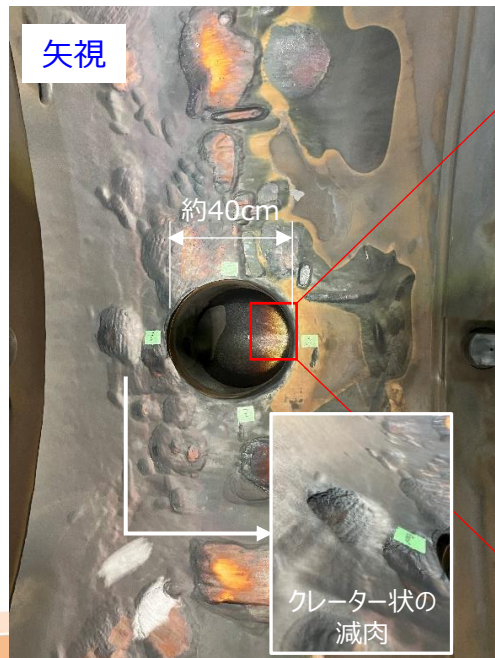
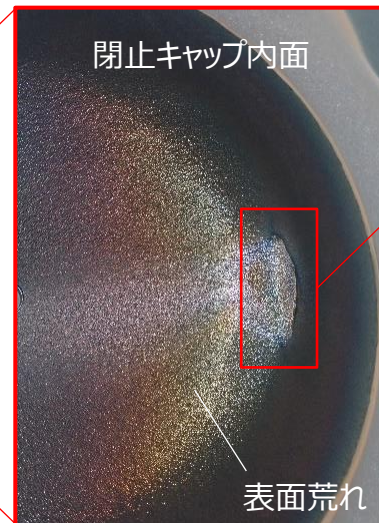
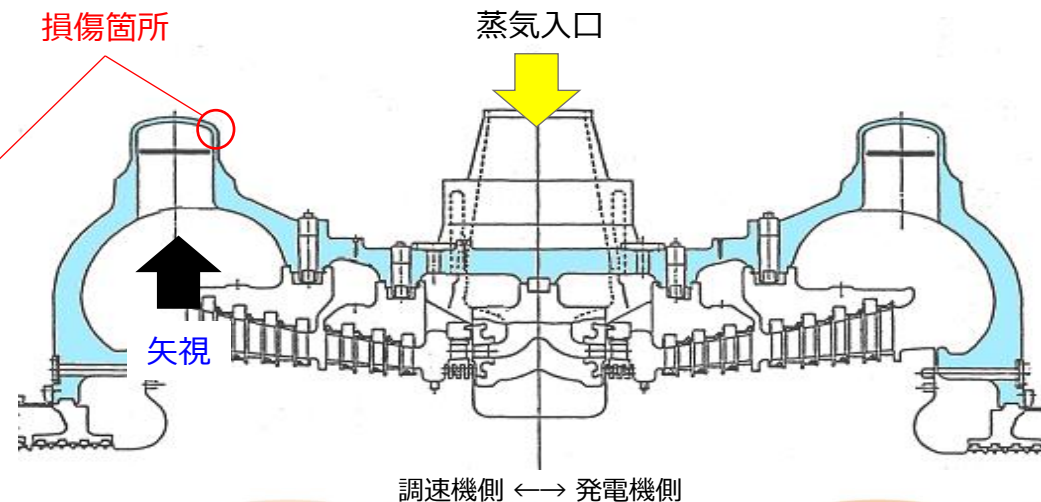
< 車室内面写真 >

目視点検にて調速機側の上部車室閉止キャップ内の表面荒れを認識していたが、車室本体部にクレーター状の減肉が多く見られており、減肉は周囲と比べてくぼんだ形状になり視覚的に確認できると考えていたことから、表面荒れを重要な劣化情報（減肉）として捉えることができなかった。

調速機側の上部車室閉止キャップ内の表面荒れについては、クレーター状の減肉として顕在化すると考えていたため、クレーター状の減肉を管理することで問題ないと考えていた。

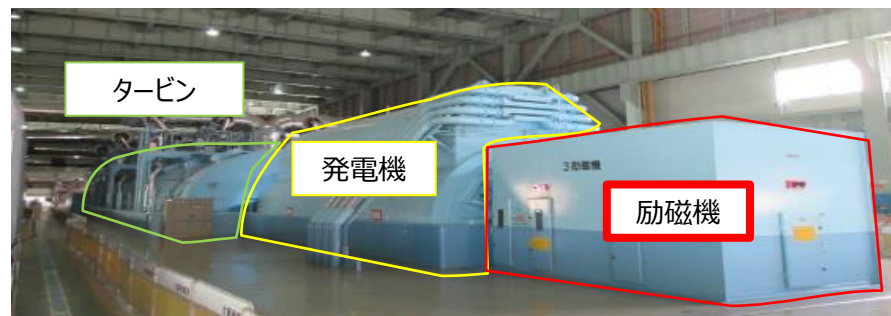
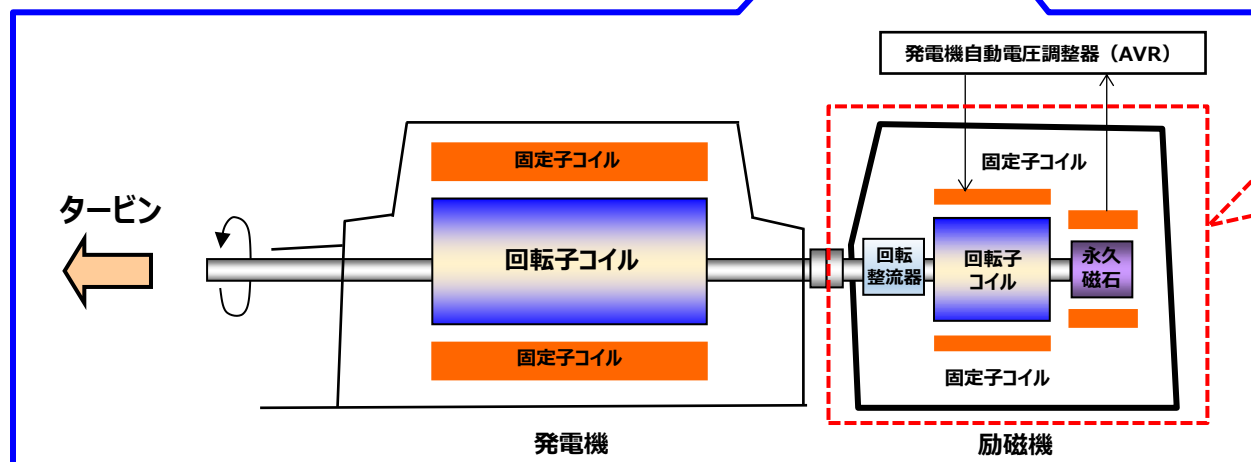
## <現地写真>

- 8月8日23時56分に「界磁喪失」※<sup>1</sup>警報が発信したことから、発電機が自動停止し、これに伴い、原子炉も自動停止した。

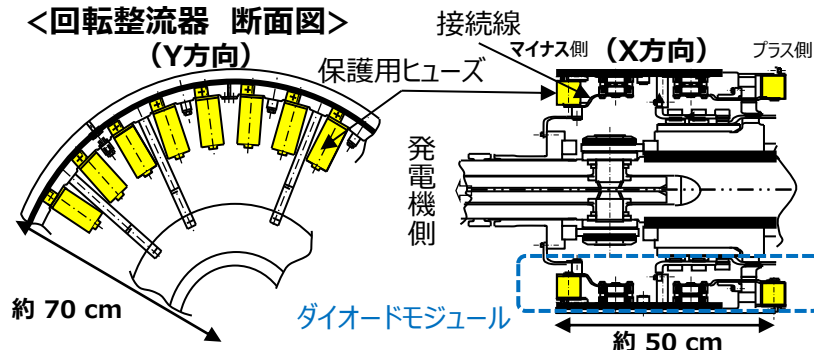
### <回転整流器 断面図>

- 励磁機を対象に現場点検した結果、励磁機内の回転整流器において、ダイオードモジュール※<sup>1</sup>の一つに、放熱板※<sup>2</sup>の溶損、ダイオードの転倒、固定用絶縁ボルトの折損および接続線の断線があることを確認した。また、近接する別のダイオードモジュールの一部にも損傷があること、回転整流器の周辺に黒い付着物が飛散していること、保護用ヒューズ※<sup>3</sup>全 7 2 個のうち 3 6 個が動作（溶断）していることを確認した。
- また、回転整流器周辺を観察した結果、軸接地検出ブラシ※<sup>4</sup>の一部が欠損していることを確認した。

接続線（断線）      ダイオード（転倒）

- 励磁機を取り替える。
- 取替えにあたっては、粉じんとブラシ片が付着した場合を考慮し、絶縁性能を確保するため、絶縁樹脂を放熱板側面に塗布する。

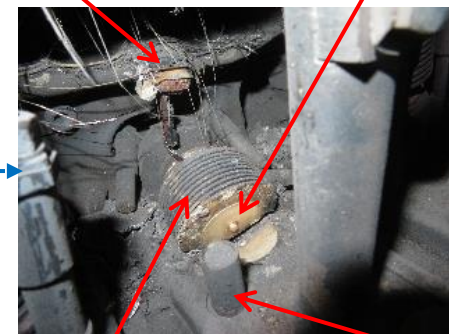
丸型放熱板（溶損）      固定用絶縁ボルト（折損）

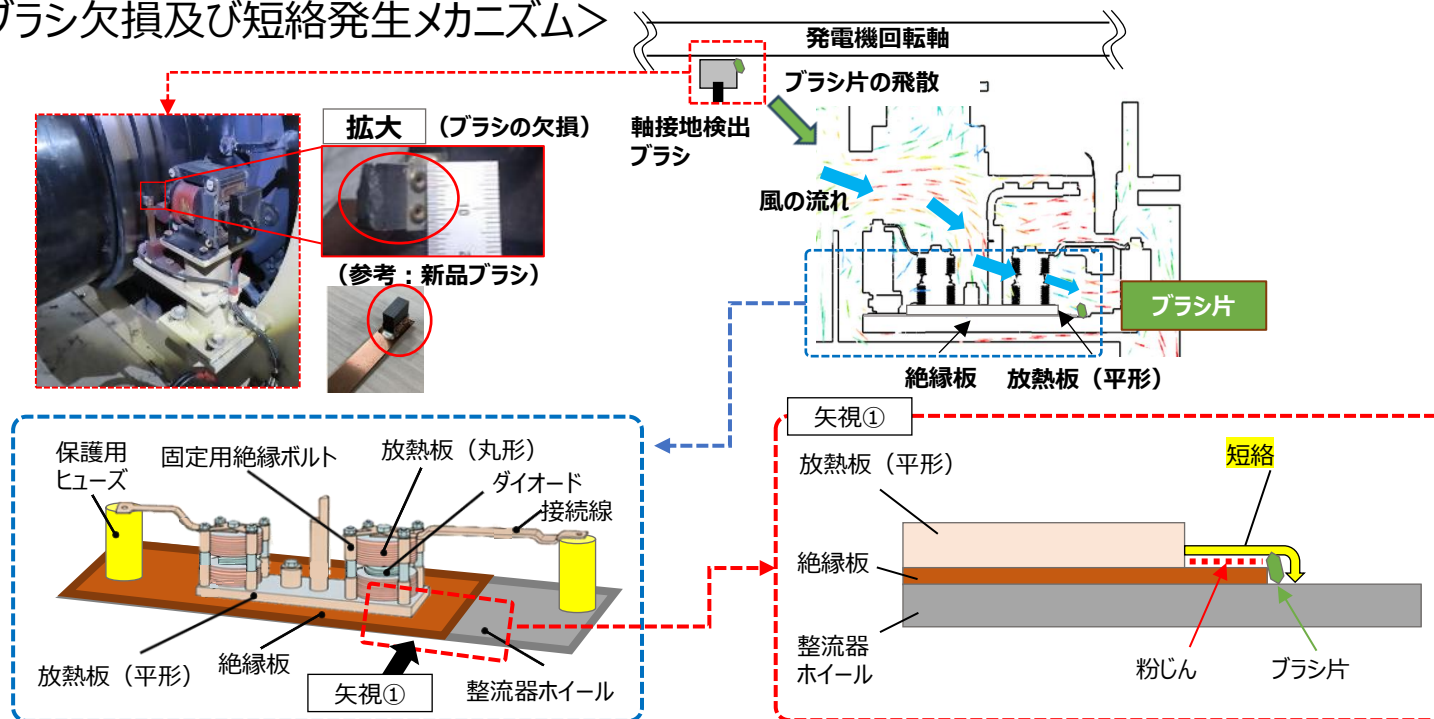
## ＜軸接地検出ブラシ欠損及び短絡発生メカニズム＞

- 励磁機外から流入するタービン建屋内の空気中に含まれる導電性の粉じんが、放熱板周辺の絶縁部に付着し徐々に堆積した。そこに、軸接地検出ブラシの欠損により生じた導電性のブラシ片が回転整流器内へ流入し、付着したことで絶縁が損なわれ、放熱板と整流器ホイール間で絶縁部の表面に沿って放電が起こり、短絡が発生したものと推定した。
- その後、短絡に伴うアーク放電により、回転整流器の内部部品が溶け、導電性を有する物質が飛散・付着することで短絡箇所が拡大した結果、複数の保護用ヒューズが動作し、発電機の界磁喪失に至ったものと推定した。

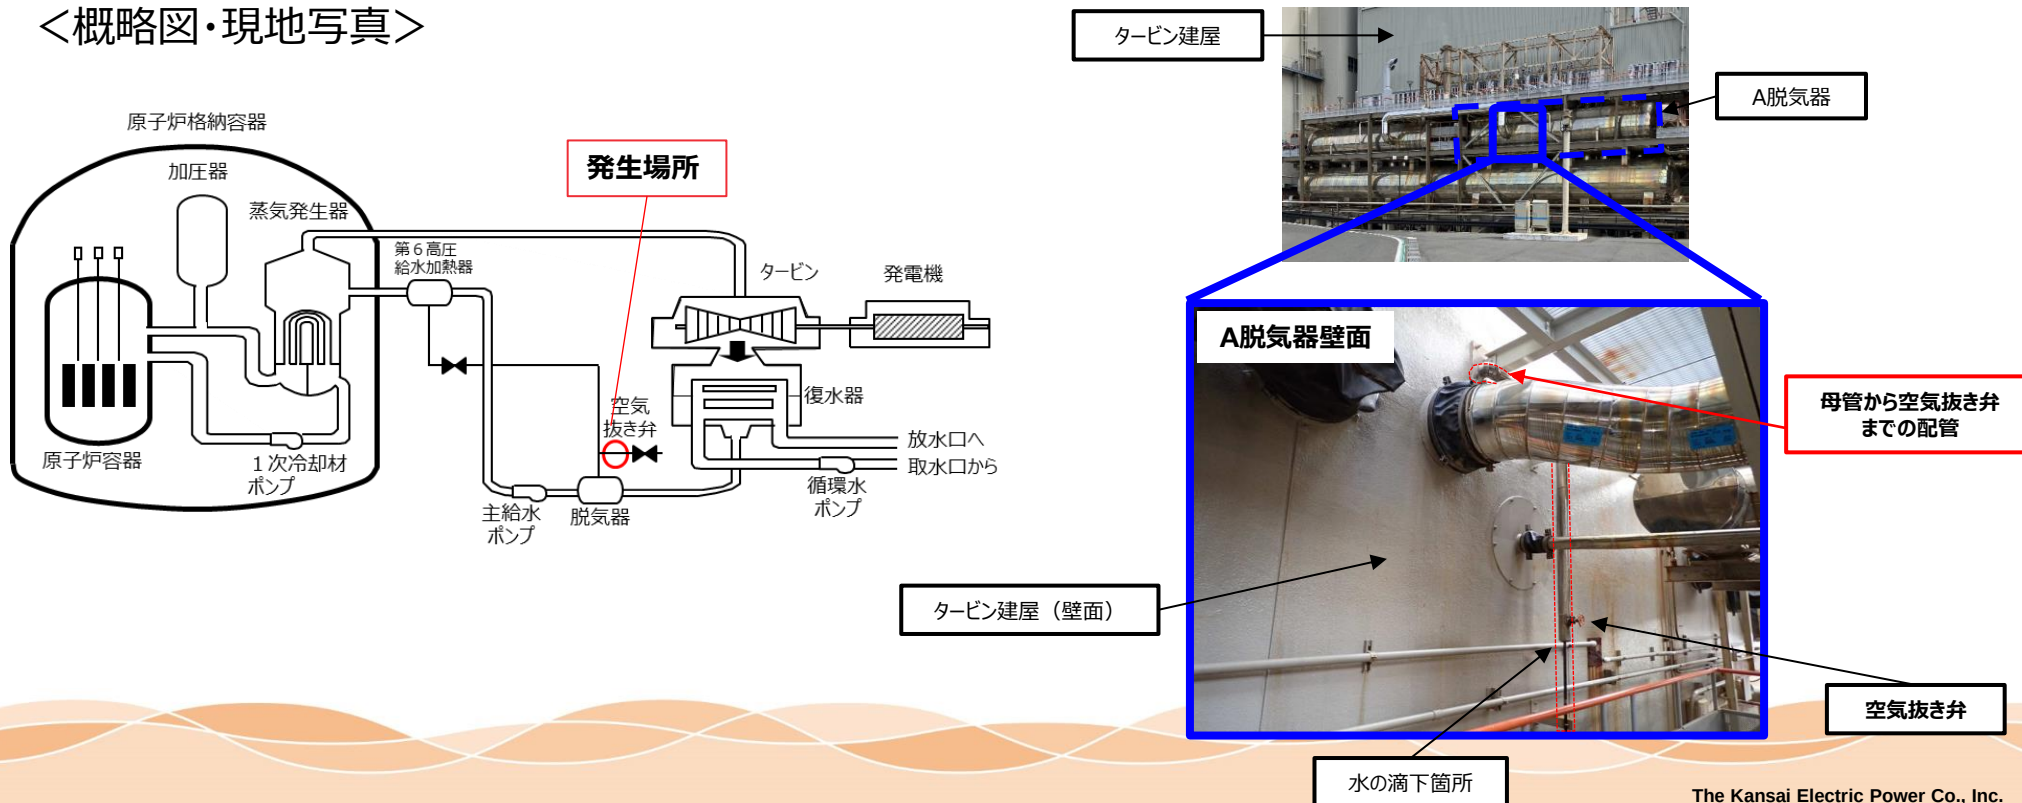
## <概略図・現地写真>

- 2026 年 6 月 16 日から第 29 回定期検査中であり、9 月 15 日より調整運転を開始し、電気出力 50% のところ、9 月 17 日 15 時 45 分頃に出力上昇に伴う機器点検を行っていた当社の作業担当者が、屋外に設置されている 6 A 高圧給水加熱器※1 常用水位制御弁出口配管（以下、母管）の空気抜き弁周辺の保温材からの水の滴下（3 滴／秒）を確認した。
- このため、原子炉を停止した上で、当該箇所の点検を行うこととし、同日 20 時 30 分に負荷降下を開始し、9 月 18 日 04 時 03 分に原子炉を手動停止した。

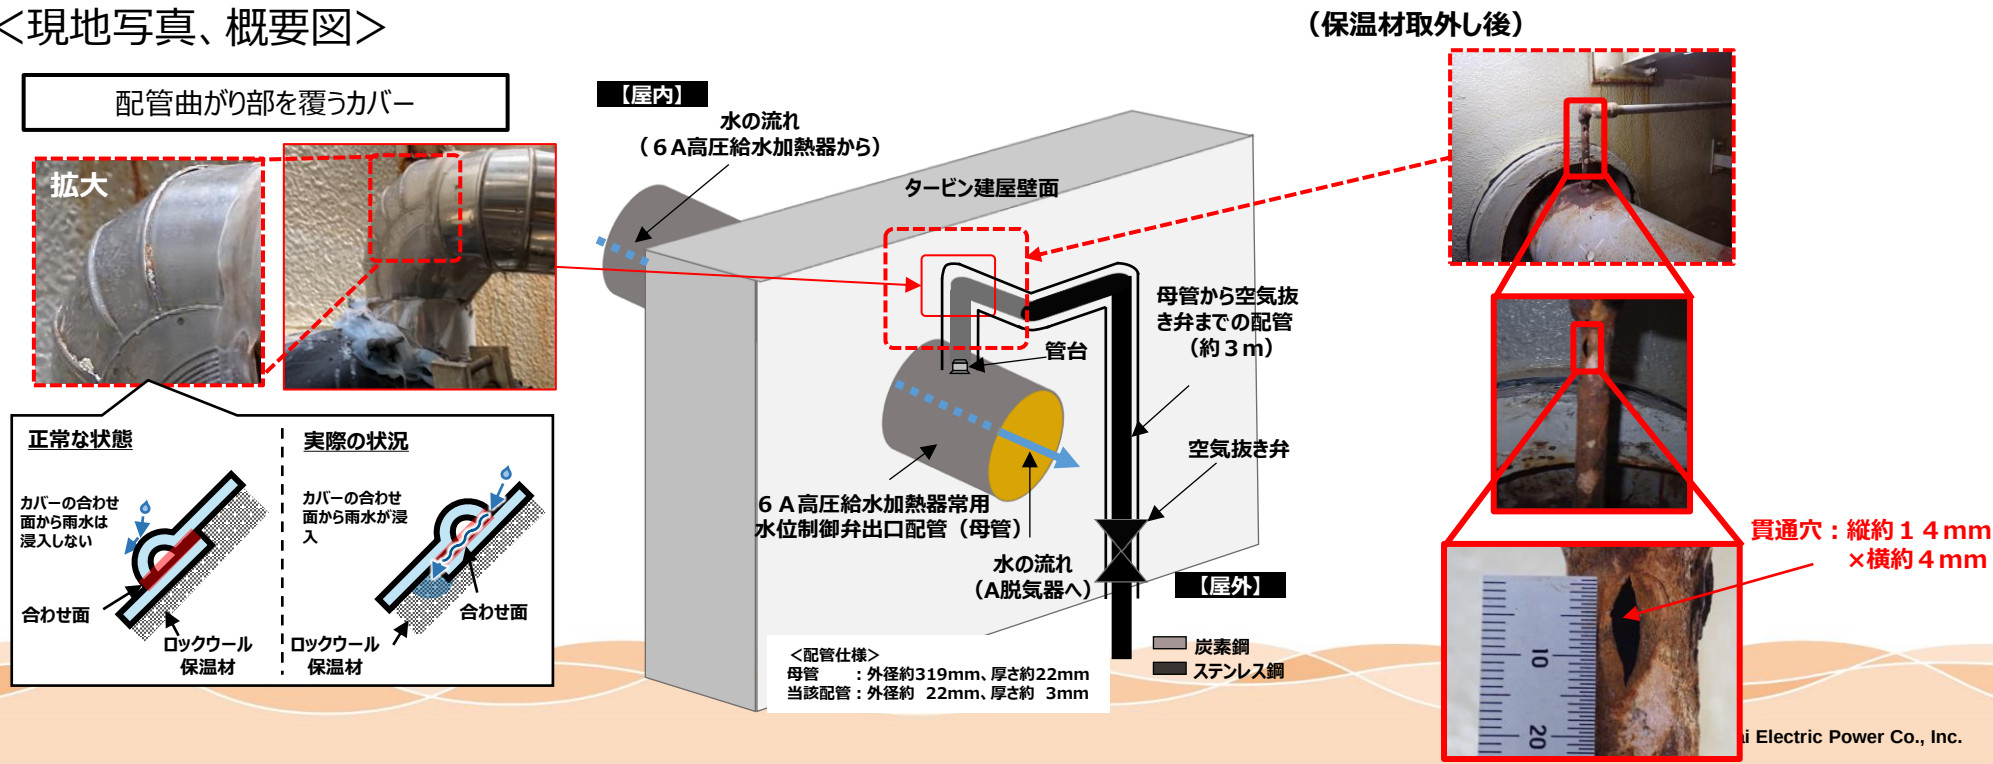
## ＜現地写真、概要図＞

- 母管から空気抜き弁までの配管（以下、当該配管）の外装板（以下、カバー）と保温材を取り外し、外面観察した結果、母管との接続部から約 20 cm 離れた位置（炭素鋼箇所）に縦約 14 mm、横約 4 mm の貫通穴およびその周辺に腐食があることを確認した。
- 当該配管のカバーの施工状況を確認した結果、貫通穴の直上にある配管の曲がり部を覆うカバー（以降、当該カバー）が上下逆に取り付けられており、当該カバーの合わせ面から雨水が浸入する状態だった。
- 当該カバーは、2010年の工事で保温材とカバーを新たに取り付けられた際に上下逆に取り付けられたものと推定した。なお、当時の工事関係者への聞き取りでは、カバーに上下の向きがあることを認識していたものの、施工当時の取付け状況までは確認できなかった。

- 当該配管をステンレス鋼製配管に交換し、カバー・保温材も新品に取り替えた。
- 社内ガイドにカバーの取付方向に関する注意事項を明記し、社員・協力会社社員へ本事象を周知する。
- 本事象を受け、屋外に設置されている配管のカバーの取付状態を確認した。  
点検により取付方向の誤りや止水剤の浮き等が確認された箇所については、カバーを取り外して配管の外観点検を実施し、異常がないことを確認したうえで、適切な状態に復旧した。

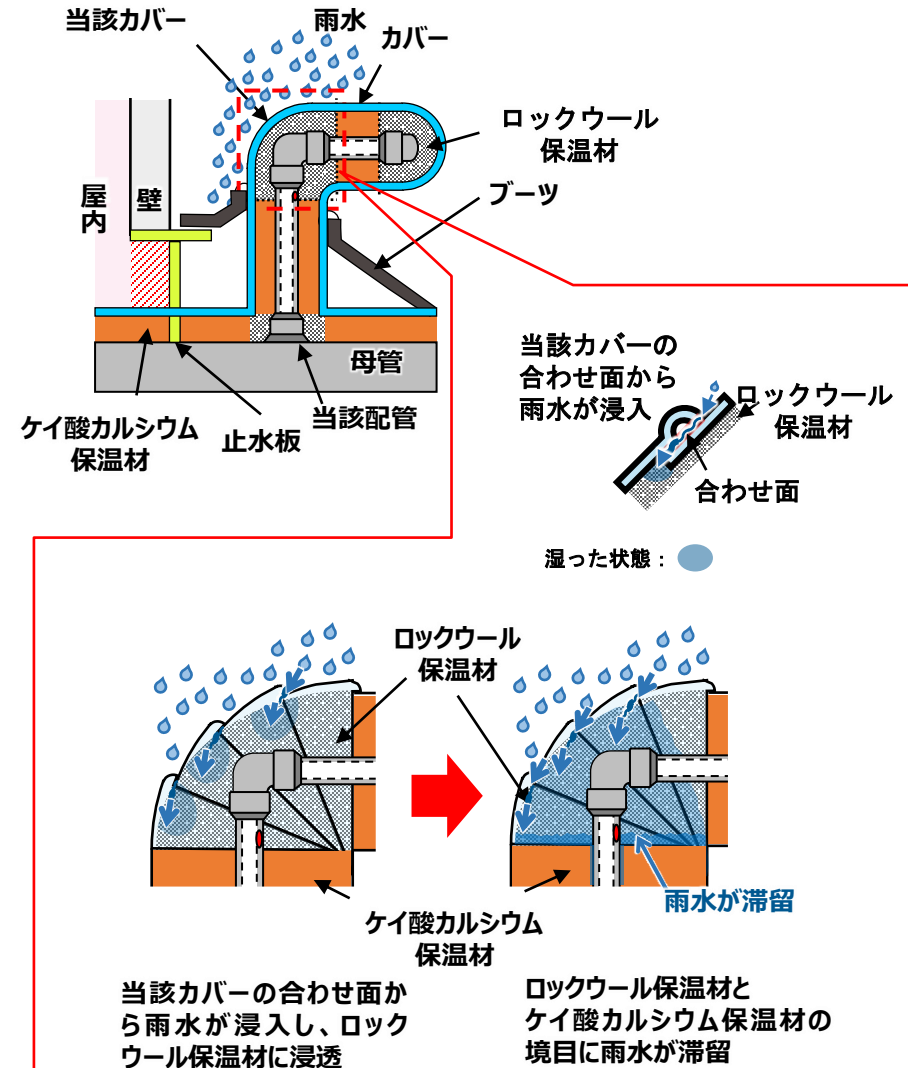
## < 損傷メカニズム >

- 当該カバーは上下逆に取り付けられており、雨水が浸入する状態となっていた。貫通穴が生じた箇所周辺では、配管外面が湿った状態となり、腐食が進行したものと推定した。
