## 2. PCグラウト充填不良の発見

本橋は、橋梁長寿命化修繕計画に基づき、平成24年度に橋梁修繕詳細設計を行い、平成25年度には橋梁修繕工事を行った。

この工事の際、主桁ウェブの断面修復に伴うはつり工を実施中、写真- 2に示すようにPCシース内のグラウト充填不良が発覚した。

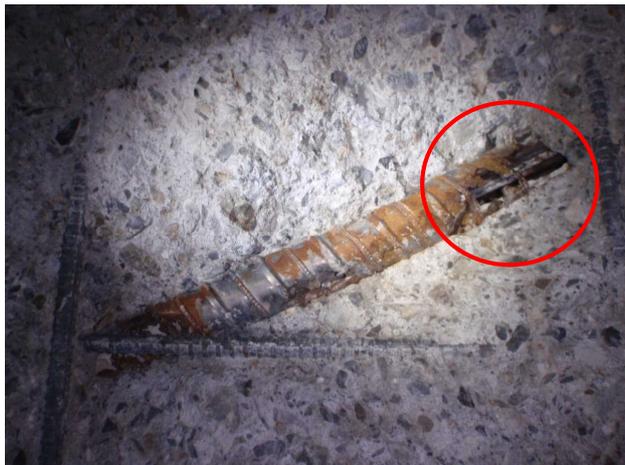
写真- 2 シース内充填不良状況

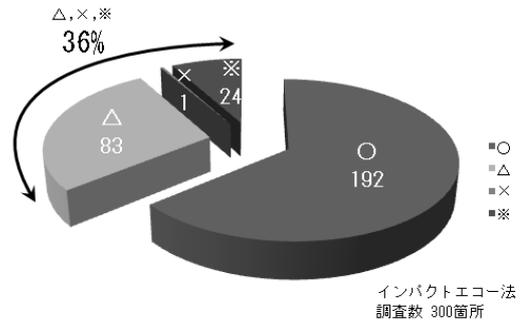
図-8 インパクトエコー法結果

インパクトエコー法による結果は、図-8に示すとおり、充填不良 (×)・充填不良の可能性あり (△)・評価不能箇所 (○) が全体の約4割あることが確認できる。

評価不能箇所は、シースに沿ったひび割れの発生、もしくは“うき”や遊離石灰等の外観変状が発生しており、適用の範囲を越えていたため、適切な計測ができなかった部位であるが、外観状況から充填不良であることが予測される。

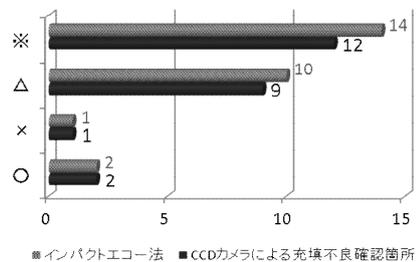
図-9 調査結果比較

上記結果に基づいて調査箇所を選定し、CCDカメラによる調査を行ったところ、△が14箇所中12箇所、×が10箇所中9箇所、※が2箇所中2箇所とも充填されていた。

これにより、インパクトエコー法による調査において、グラウト充填不良の判定結果が妥当であると

確認できるとともに、本橋においては評価不能の判定された箇所は、殆どが充填不良箇所であると想定しておく必要があると考える。

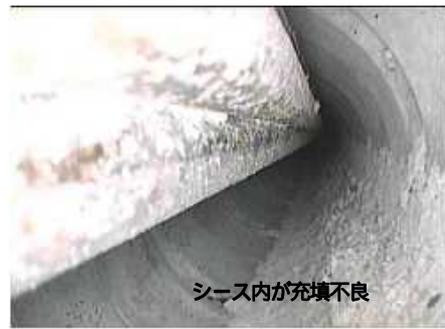
図- 11はグラウト充填不良箇所のエコー図である。グラウト評価帯域から多少のずれはあるが、ピークが認められる。写真- 4は当該箇所を CCD カメラにより確認したものであるがシース内にグラウトが充填されておらず、鋼材を確認することができる。

写真- 4 CCDカメラによるシース内\_充填不良箇所

充填不良箇所において、数箇所選定し CCD カメラにより PC 鋼材の腐食を確認したところ、幸いにも殆どの鋼材に破断を示唆するような顕著な腐食は確認されなかった。

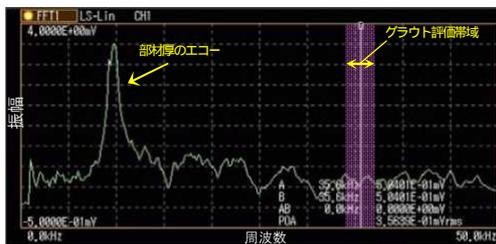
終点側 G3-C3-3 評価:○

図- 10はグラウトが充填されている箇所のエコー図である。グラウト評価帯域にピークが無いことが確認できる。この箇所において削孔し CCD カメラにより確認したものが写真- 3である。グラウトが十分に充填されており、シース内に空隙がない。

図- 10 インパクトエコー結果\_充填箇所

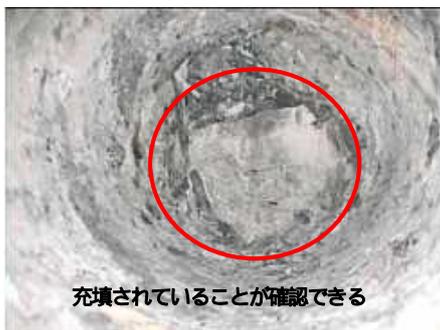
写真- 3 CCDカメラによるシース内\_充填箇所

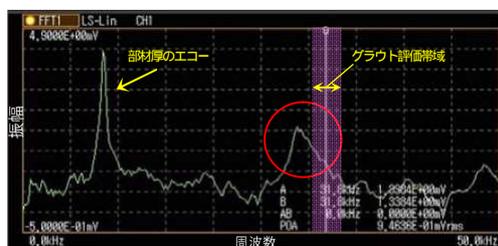
終点側 G3-C1-1 評価:△

図- 11 インパクトエコー結果\_充填不良箇所

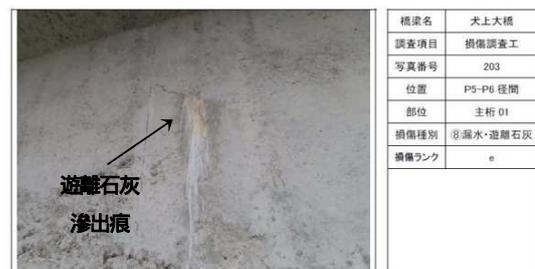
本橋は、過年度に橋梁詳細点検を行っているが、点検結果から、グラウト充填不良によるものと考えられるシースに沿ったような遊離石灰の滲出痕（写真- 5）が確認されているため、当箇所をインパクトエコー法や CCD カメラによる調査結果と照らし合わせた。

写真- 5 過年度の橋梁詳細点検結果 写真

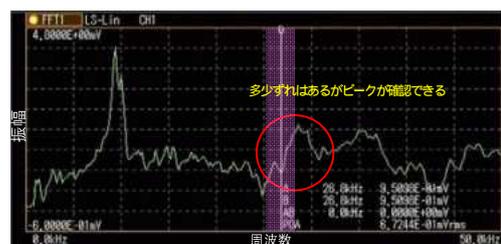
終点側 G1-C1-1 評価:※

その結果、図- 12、写真- 6のとおり、グラウト充填不良であることが確認できた。このことから、橋梁詳細点検時に、シースに沿ったひび割れや遊離石灰の滲出痕等があれば、グラウト充填不良である可能性が高いことを想定する必要があると考えられる。

図- 12 遊離石灰部のインパクトエコー

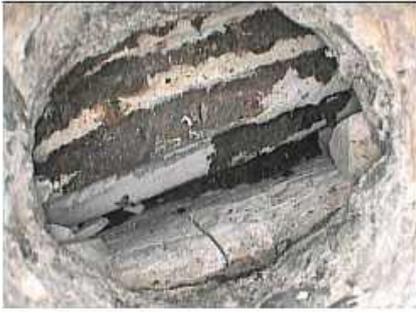
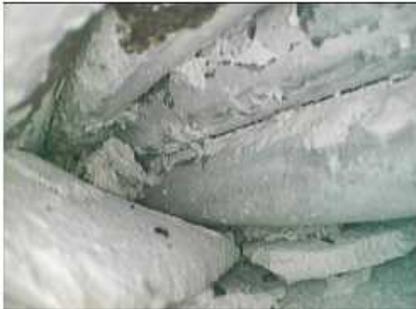
写真- 6 遊離石灰部の CCD カメラ写真

幸い、本橋はPC鋼材が破断を示唆するような顕著な腐食は見受けられなかったため、グラウトを再注入することで持続的な供用は十分可能であると考えられる。

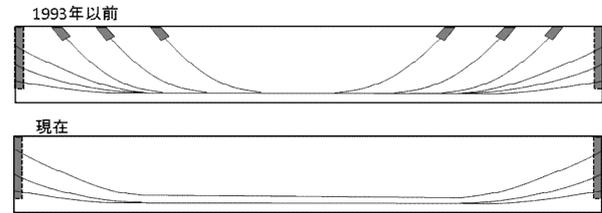
図- 13 桁側面イメージ図(定着部の位置)

グラウト充填不良によるPC鋼材への影響として、水が浸入し腐食に至らせる可能性が高い。特に、1993年（平成5年）以前に施工されている橋梁は、すべてのPCケーブルを桁端部に定着することができないために、図- 13の桁側面イメージ図のように、一部を主桁の上縁に定着している。また、2002年（平成14年）の道路橋示方書から、「アスファルト舗装とする場合は、防水層等を設けるものとする」と明記されたが、それ以前については「必要に応じて防水層を設けるものとする」と記載され

ているため、2001年（平成13年）以前に完成した橋梁は橋面防水層が設置されていない可能性が高い。これにより床版から上縁定着部へと雨水等が浸入し、凍結防止剤の散布なども重なり、鋼材が腐食し破断するケースが考えられる。
