金勝川の今 ～ 台風18号による堤防決壊からの復旧～

片山 大輔¹

¹南部土木事務所 河川砂防課

キーワード 台風第18号，金勝川，堤防決壊

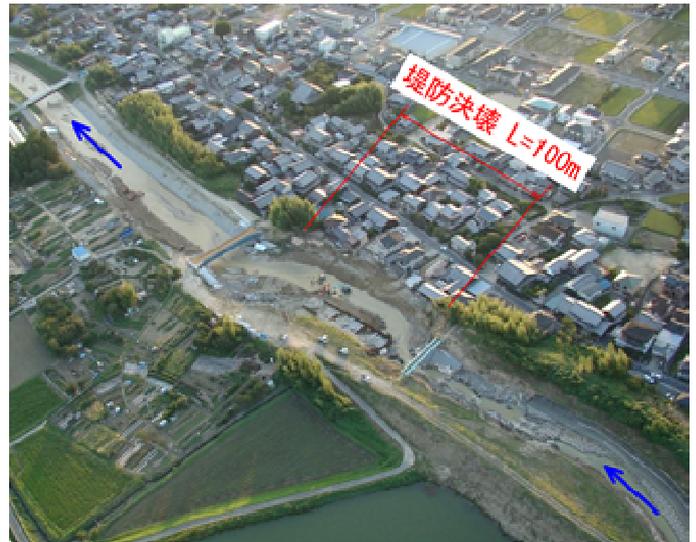
図 - 5 堤防決壊の発生状況

目川地区の破堤した箇所は、落差約4.5mの仮設落差工の設置区間の上下流であった。被災状況としては、仮設落差工上流部の護岸崩壊とともに、矢板で囲まれた仮設落差工の右岸堤防が破堤し、大きく河床が切り下がった。

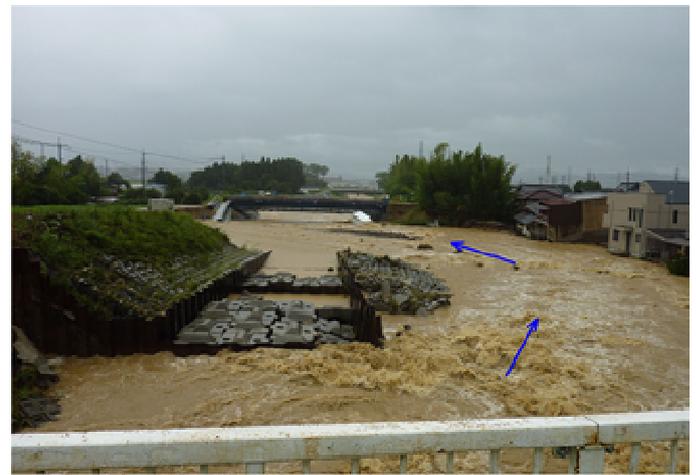
図 - 6 決壊直後の状況

図 - 6は決壊直後の状況で、濁水が宅地内へ流れ込んでいる。決壊した右岸側には家屋が立ち並んでおり、近接する家屋のきわまで堤防が削られていることがわかる。その後さらに、足元の土砂が流され、家屋が傾くなどの被害が発生した。

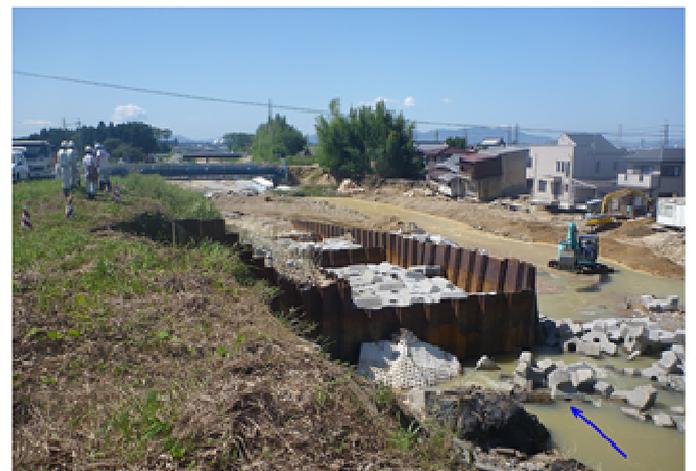
図 - 7 決壊翌日の状況

図 - 7は決壊翌日の水がひいたときの状況で、仮設落差工上流の河床低下が進行しており、護床ブロックが流出している。また、左岸側については、護岸欠損等の被害はあったが、決壊までには至っていない。

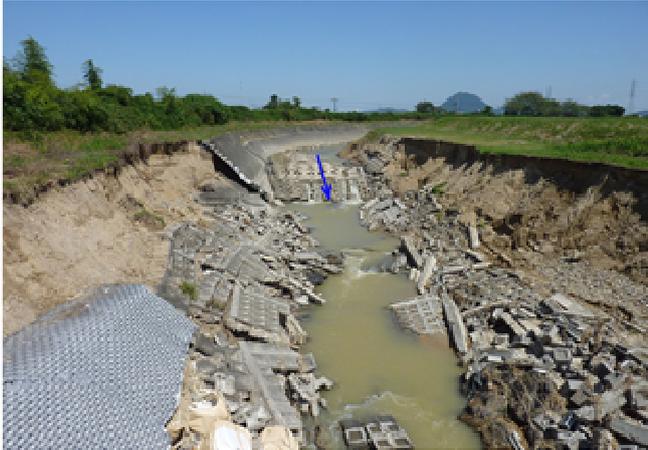
図 - 8 仮設落差工上流の状況

図 - 8は仮設落差工上流の状況で、基礎洗掘によって河床低下し、護岸基礎が不安定な状態となったため、護岸とともに堤体が滑ったものと推察される。河道湾曲部出口から仮設落差工までの区間であり、複雑な流況が生じていたと考えられ、右岸・左岸同様に護岸の崩壊、堤防の浸食がみられる。また、護岸も古くかなり老朽化していた。

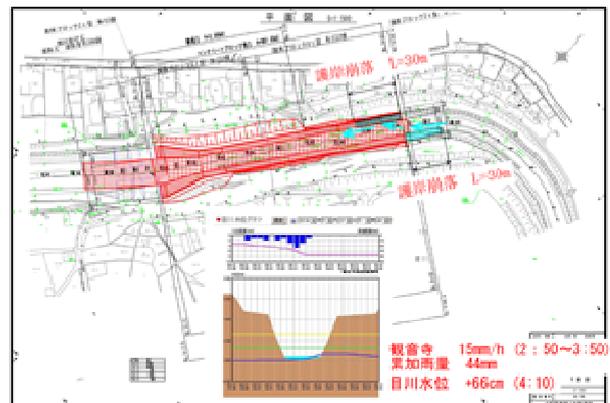
図 - 17 被災状況平面図

ところがその矢先、5月20日夜から21日未明にかけての雨による出水で災害復旧区間及び隣接上流部において護岸の被災を受けた。(図 - 17,18)

状態としては、右岸側の基礎および張ブロックが完成しており、災害復旧区間の上流隣接部の河床において、設置していた護床ブロックを一時的に右岸側に移動させたため、出水で主流が左岸側に偏り、河床洗掘を受け左岸の既設護岸が崩落した。また、左岸側に当たった主流は、右岸側に方向転換し、災害復旧区域内で施工中である右岸護岸の基礎を直撃したため、基礎下より洗掘を受け護岸崩落を起こした。

具体的な対策としては、護岸施工中に基礎の洗掘を防止するため、基礎下前面に止水板として軽量鋼矢板を打設することとした。さらに、河床土を地盤改良することにより流路の安定をはかるとともに基礎の前に袋詰玉石を設置し、基礎を保護しながら工事を進めることとした。(図 - 19)

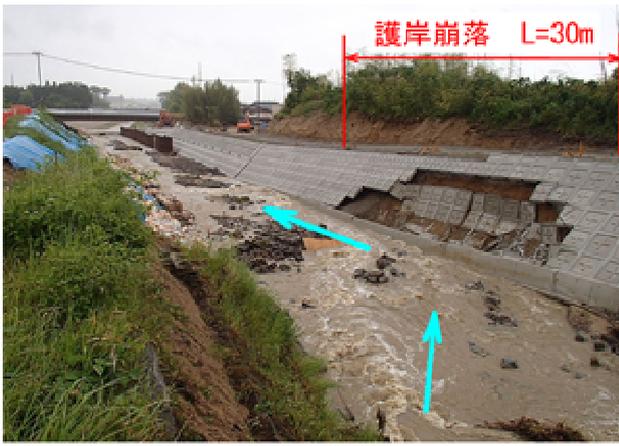
図 - 18 災害復旧区域の被災状況

この出水は、当時大雨注意報も発令されておらず、累加雨量は44mm、上流の水位観測値は+66cmであり、さして大きな出水ではないにもかかわらず、このような事態が発生したことで、出水期内の河川工事をするこの怖さを実感することとなった。また地元に対しても、手戻りにより5月中の右岸完成ができなくなるとともに、真新しい護岸が崩れるというショッキングな事態となり大変な心配をかけることとなった。
