国道421号 石榑トンネルの 維持管理について

上原 学¹・今宿 雄史²

¹東近江土木事務所 道路計画課

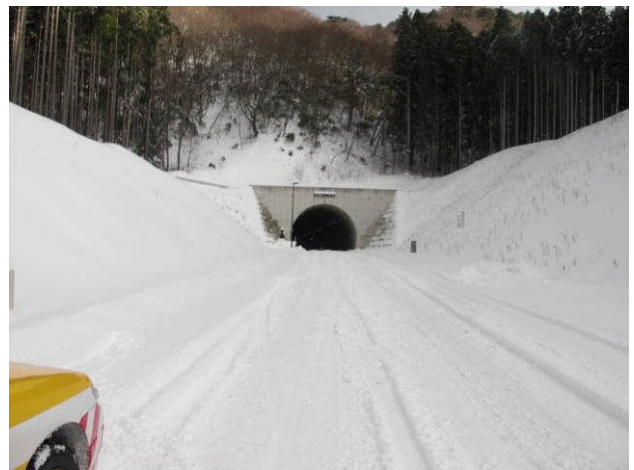
写真-2 積雪時の滋賀県側坑口(H23.12.26)

冬期閉鎖解消により、積雪時にも普通車はもとより、大型車両が通行することになったことから、道路情報板や注意喚起の標識を新たに20基設置し、車両に周知を行

ったが、立ち往生する車両が多く、安全対策として除雪車、凍結防止材散布車の出動を朝夕の通勤時間帯に行うことで対応している。

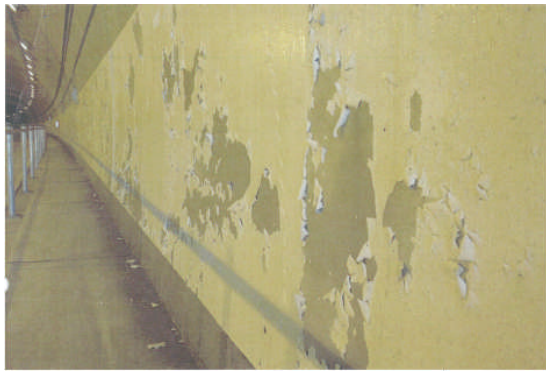
写真-3 塗装の剥離

供用して、1年もしないうちにトンネルの塗装が剥がれる事態になった。施工不良ということで、施工業者による手直し工事に対応する予定。現在、なぜ早期に剥がれたか調査中である。

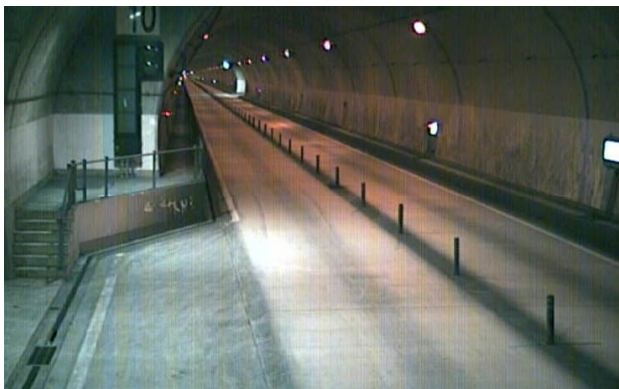
写真-4 黒いラバーコーン

トンネルの車線を分離するラバーコーンが排気ガスや塵、埃により、黒ずんでおり、反射性を失っている。単価契約にて、清掃を実施する予定。クリーナーやラバーコーンカバーの設置を検討中。

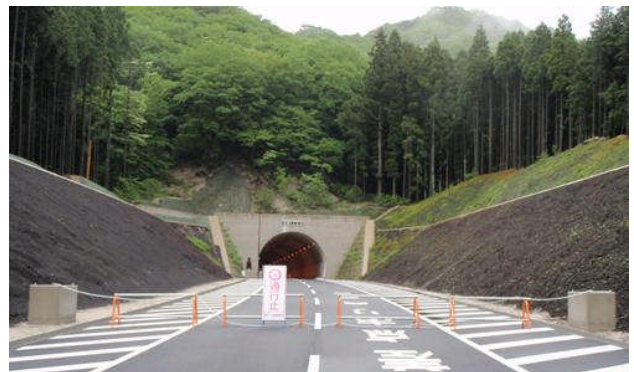
写真-5 石榑トンネル封鎖

当区間は永源寺ダム湖周辺が道路未改良区間であり、防災対策要対策箇所が残っており、雨量規制として滋賀県側の累計雨量90mm以上で通行止めとなる。(三重県側の規制雨量は平成23年度までは累計80mm以上であったが、三重県側の改良が完了し、平成24年7月から200mm以上と緩和された。)そのため、規制雨量を越えると三重県桑名建設事務所と調整し、石榑トンネルの封鎖作業を行うが、三重県から来る人は「こんなにいいトンネルが出来たのになぜ止める？」との苦情が多い。(図-4)

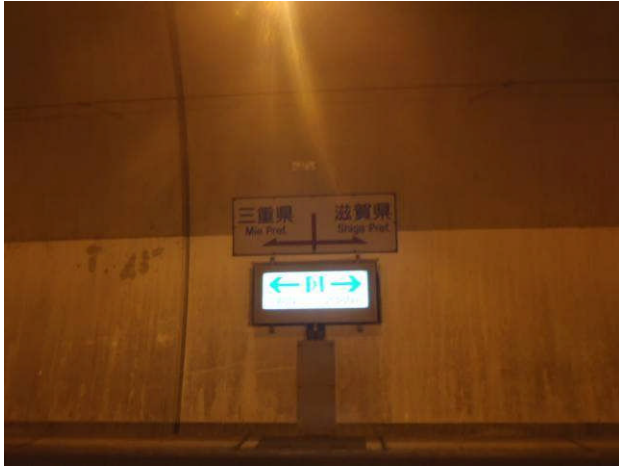
写真-7 滋賀県と三重県の境界

一般住民より、「県境がわかりにくい」「トンネル内に表示があるものの、走行中のドライバーには見にくい」との指摘があった。他のトンネル（八草トンネル等）に比べ、表示が小さいので、大きな表示に変更を検討中であるが、トンネルの壁面の塗装が剥がれている件があり、塗装が解決してからの対応になる。
