石山外畑町土石流災害にかかる 専門家調査について

北川 晴彦

大津土木事務所 河川砂防課

本稿では、この現地調査結果および災害対応の経緯について、報告するものである。

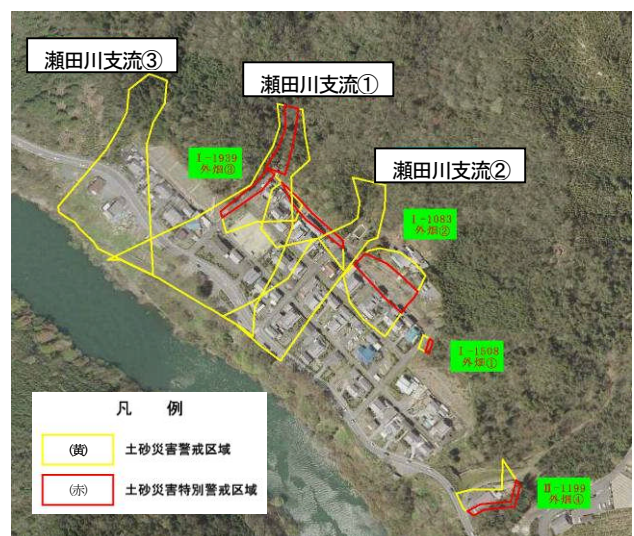
図-2 土砂災害警戒区域等の指定状況

今回土石流が発生したのは、図-2の山側に向い一番右側の瀬田川支流②であり、集落のほぼ中央部に位置するが、指定は警戒区域のみである。中央の瀬田川支流①（警戒区域および特別警戒区域が指定）では谷出口で若干の土砂流出が確認されたが、一番左側の瀬田川支流③（警戒区域のみ）では土砂流出は確認されていない。

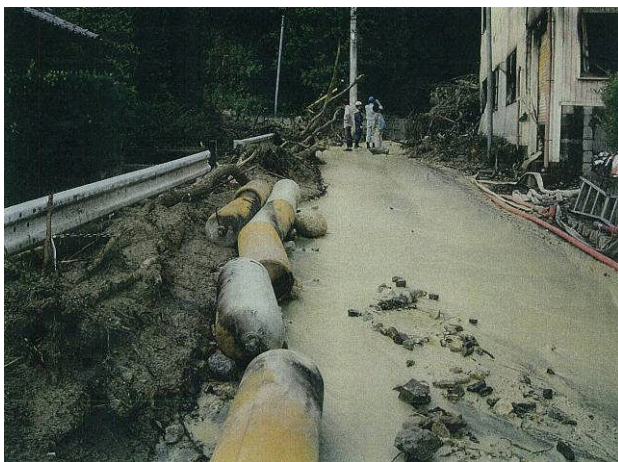
時間最大雨量が確認された直後の6時頃、石山外畑町の瀬田川支流②で土石流が発生した。土石流は谷の出口に設置されていた大津市企業局のプロパンガスボンベ庫を全損壊させ、プロパンガスが流出(図-3)、配管が分断され、漏洩したガスに何らかの原因で着火し、付近の住宅と倉庫が全焼した(図-4)。

図-3 流出したガスボンベ(大津市提供)

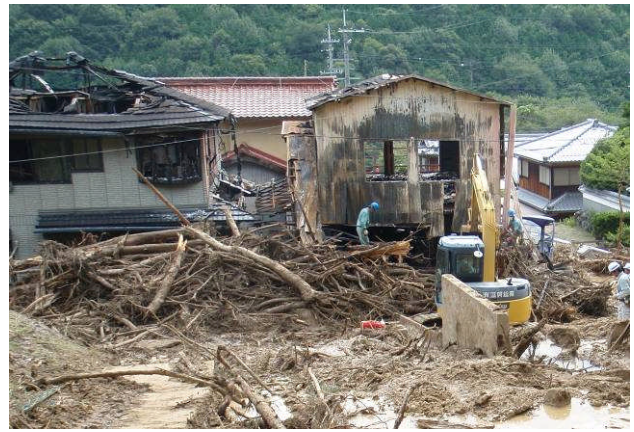
図-4 全焼した住宅と倉庫

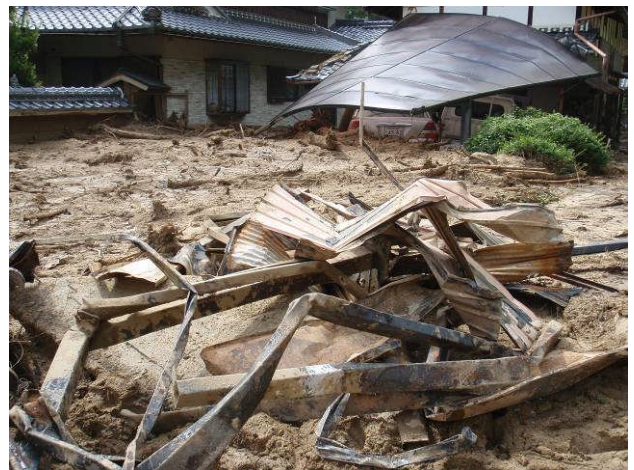
土石流は谷出口のプール部分を飲み込み、集落内の道路に沿って「くし状」に広がっていき、周辺の住宅への土砂・立木の流入や、ガレージを破壊し自動車を飲み込むなどの被害が発生し(図-5)、集落前を通る主要地方道大津南郷宇治線まで流出した(図-6)。

図-5 土砂に飲み込まれた家屋と自動車

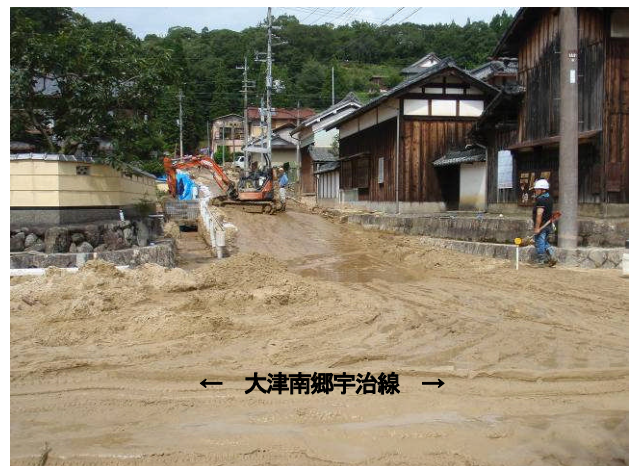
図-6 大津南郷宇治線への土砂流出状況

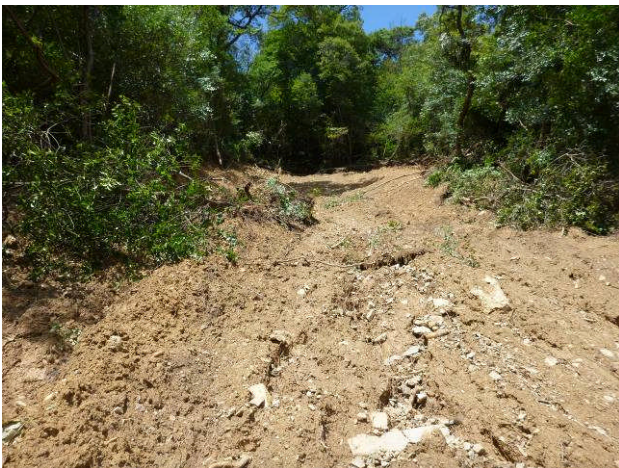
- ・発生源における斜面長は全体で約100mで、そのうち斜面上部約50mにわたり崩壊。
- ・崩壊幅は約16m、斜面勾配は約30度、崩壊深は約1m。
- ・崩壊土砂は礫・砂分が主体。河道に至る区間の勾配は21度。河道が露岩していたことから、崩壊土砂は土石流状を呈して流下した可能性が考えられる。

図-7 崩壊地源頭部（専門家撮影¹⁾）

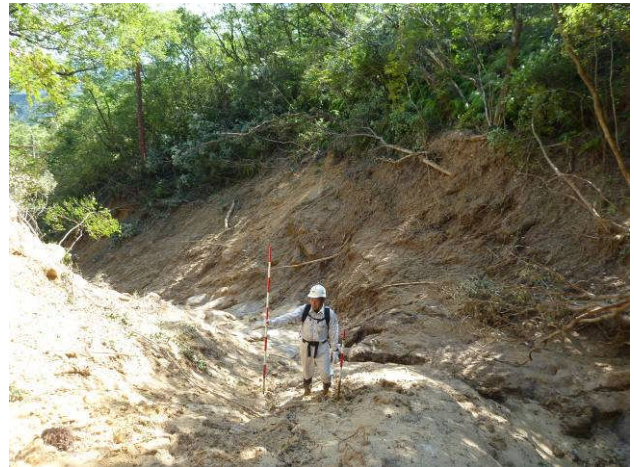
- ・流下・堆積区間の河床勾配は7度～16度程度。
- ・溪床堆積物はガリー状に侵食され、河床は露岩。
- ・侵食深は約1～2m程度で、溪岸には不安定土砂が確認され、流木も点在。

図-8 溪岸侵食状況（専門家撮影¹⁾）

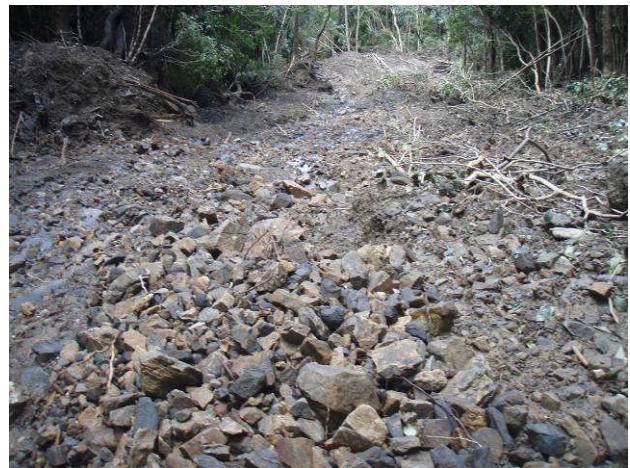
下流部では若干の流出跡があるものの、大規模な侵食は確認できなかったが、中流部の溪床勾配が急になるあたりに流木で堰き止められ、大量の土砂が堆積していることを確認した（図-11）。さらに谷の源頭部において、瀬田川支流②に比べて小規模ではあるが、長さ30m程度にわたる斜面崩壊を発見した（図-12）。

図-11 崩壊土砂堆積状況（瀬田川支流①）

特別警戒区域が指定されている溪流でもあり、今後の土砂流出に備え、この溪流においても応急対策工事を実施することとし、8月21日・22日の2日間で大型土のう53個・最大2段積みとする延長14mの簡易土砂止めを設置（図-13）するとともに、瀬田川支流②に残存する土砂および流木の撤去工事を実施した。

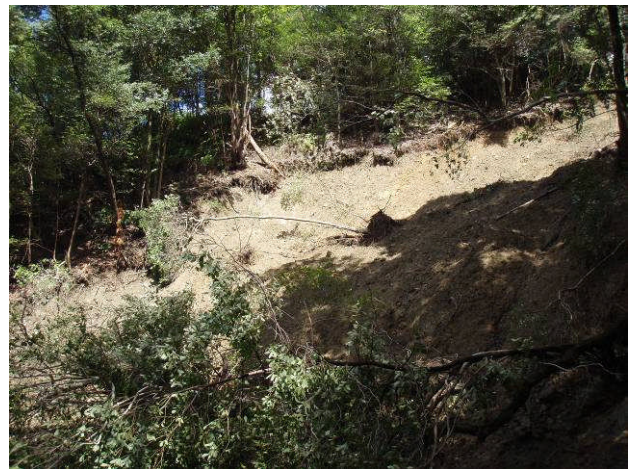
図-12 斜面崩壊状況（瀬田川支流①）
