県道多賀醒井線における2013年台風第18号 による路面陥没についての考察

渡部 博嗣¹

¹ 芹谷地域振興事務所

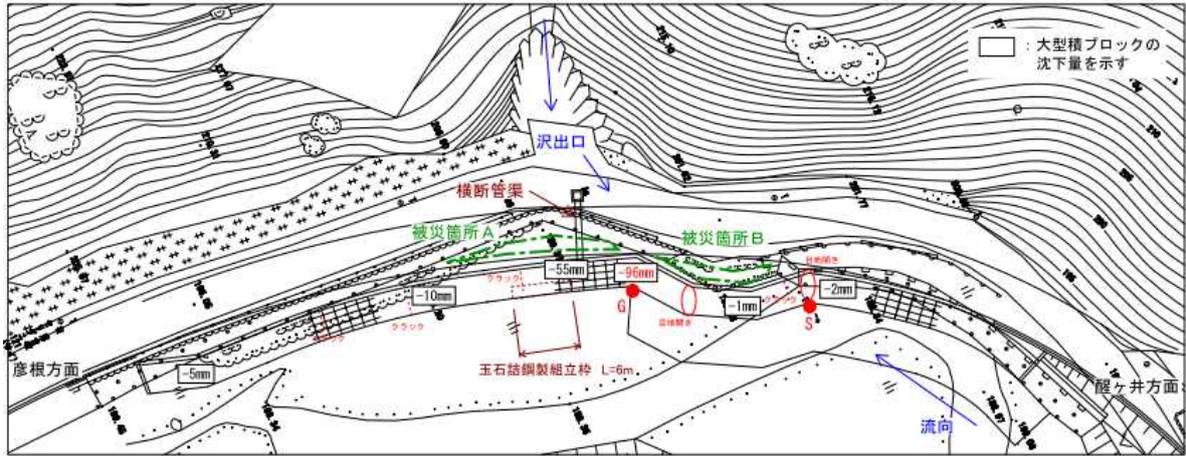
図-1 被災箇所平面図

図-1に示すとおり、2箇所で路面陥没が発生した。特に被災箇所Bでは大型積ブロックの背面が肉眼で確認できるほど裏込土が吸出しを受けていた。本箇所はこの7月に道路拡幅工事が完了したばかりであった。

図-1に示す箇所では最大で96mmの沈下が確認され、併せてクラックおよび目地の開きが確認された。メーカーによると、これまで製品に今回のようなクラックが入った事例はないとのことで、沈下に伴いかなり大きなせん断力が発生したものと考えられる。

このため、河川流水が護岸突出部の上流側(図-1の地点S付近)で大型積ブロック基礎下から背面側へ浸水し、既設護岸に沿って流れ、裏込土の細粒分を吸出しながら下流側(図-1の地点G付近)へ流れ出た。この際に下流側において大型積ブロック基礎下の玉石層が特に大きく流出し、大きく沈下した(図-3)。

根固ブロックと大型積ブロックとの隙間（図-1の地点G付近）に洗掘が発生し、その深さがブロック基礎下まで到達。支えを失いブロックが沈下し、同時に根固ブロックも沈み込んだ。ブロックの沈下の際、もしくは沈下の結果生じた隙間から裏込土が吸出しを受け、路面陥没に至った（図-3）。

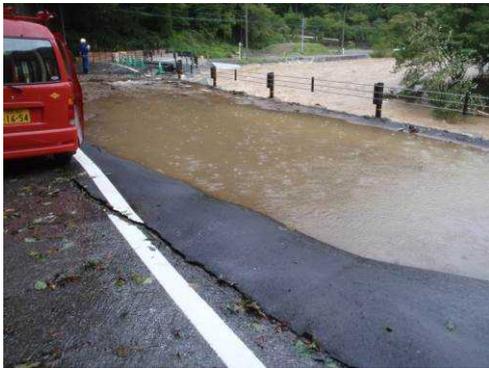
写真-1 被災箇所A (9月16日 9:30頃)

9月16日9時30分頃、多賀醒井線をパトロール中の当事務所職員が路面の陥没を発見した(写真-1, 2)。

被災箇所AとBの大きな違いは、被災当日、被災箇所Bは陥没箇所に水が溜まっていなかったのに対し、被災箇所Aは水が溜まっていることである。つまり、被災箇所Aの吸出しは、Bほど大きくないと考えられる(写真-1, 2を参照)。

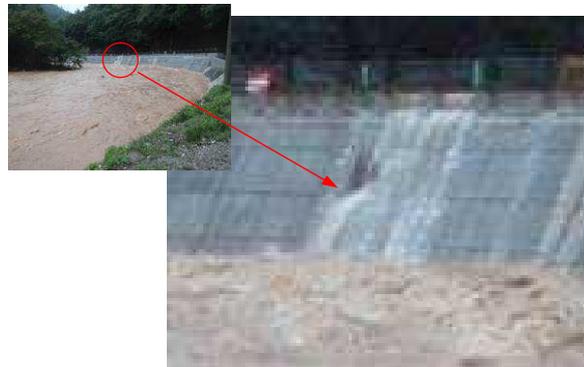
写真-4 横断管渠排水状況 (9月16日 9:30頃)

その一方で、大型積ブロックに設置していた水抜きパイプからは排水が全く確認できなかった。また、工事の段取上途中までしか敷設していない道路横断管渠からの排水が確認できた（当然、管口は塞いでいたが、隙間か

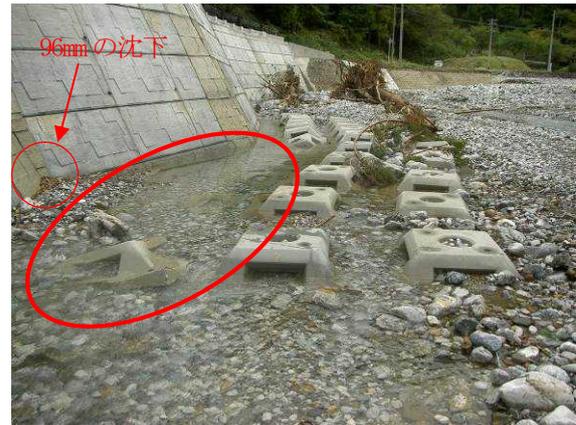
写真-5 根固ブロックの沈み込み

写真-5に示すとおり、大型積ブロックが最も沈下した地点と一致して根固ブロックの沈み込みが確認された。

沈み込んだ根固ブロックと大型積ブロックの間には幅1m程度の隙間（土砂埋戻）があった。河道内にある構造物の周囲では水の流れが複雑になり、局所洗掘を引き起こすことがある。根固ブロックの下流側に土砂部があったことから、ここに大きな洗掘が発生したと考えられる。

今回の被災原因は大型積ブロックの根入不足（最深河床設定時の配慮不足）、または根固工（特に袋詰玉石）が大型積ブロックの際まで施工されていなかったことと考えられた。このため、以後の予防対策としては大型積ブロック基礎部前面への止水矢板の新設および根固工の再施工を検討している。

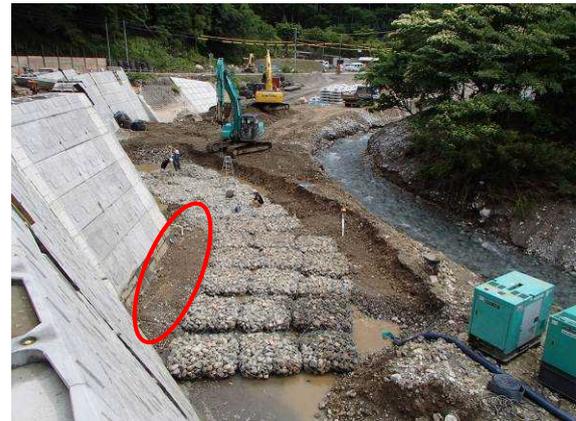
写真-6 袋詰玉石施工状況

写真-6に示すとおり、本工区では根固ブロックの下に袋詰玉石を連結したものを使用した。根固ブロックの沈み込みがあった箇所は、ブロック設置時に大型積ブロックとの間に幅1m程度の隙間（土砂埋戻）があったことが確認できる。

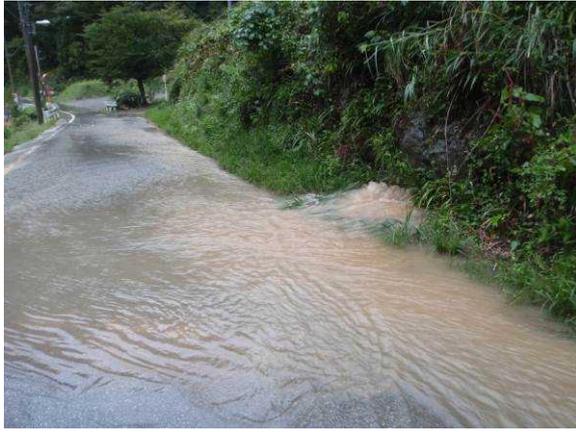
写真-7 道路面からの湧水 (9月16日 9:30頃)

石灰岩は非常に硬い岩盤だが、鍾乳洞のような地形をなす岩でもある。現に、普段から河道内のいたるところで湧水が見られる。写真-7に示すとおり、被災時には近傍の道路面から水が大量に湧き出していた。ちなみに普段の雨では全く湧水はない。

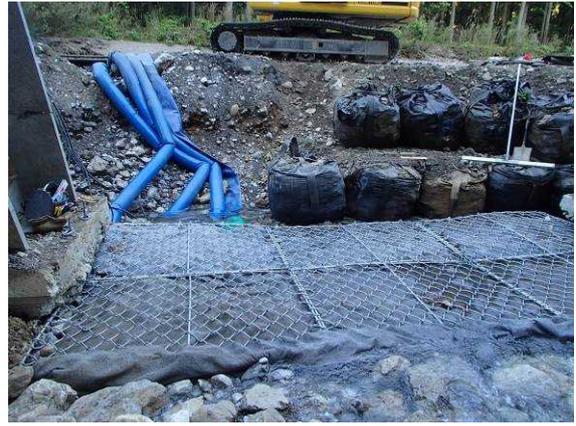
写真-8 玉石詰鋼製組立枠施工状況

被災箇所Aにおいては施工時に大量の湧水があったため、大型積ブロックの基礎コンクリート打設が不可能であった。また止水は不可能と思われたが、もし止水できたとしても行き場を失った水がどこへ湧き出すか予測できず、これによる悪影響も懸念された。このため、局所的に玉石を詰めた鋼製枠を敷き詰め、湧水は芹川に導水しつつ、基礎コンクリートはドライ施工できるよう工夫した(写真-8)。

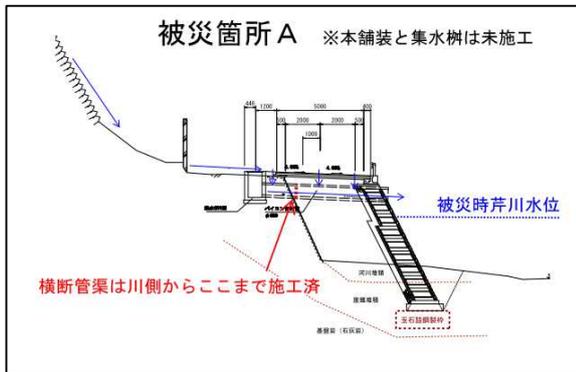
図-2 被災イメージ (被災箇所A)

後述するプロセスにて大型積ブロックが沈下し、その結果生じた舗装面の隙間より沢水が浸水、同じく積ブロ

ックの沈下により生じた隙間(例えば施工途上の横断管渠)へ浸透水が流れ吸出しを受けた(図-2)。
