砂防設備の点検結果について

八田 尚大¹，山路 正一²

¹甲賀土木事務所 河川砂防課

そこで、甲賀土木事務所では平成 24 年度に独自に点検カルテを作成し、管内の砂防設備の点検を実施した。本稿では、土石流対策として整備したえん堤および溪流保全工の一部について実施した点検の内容および結果を報告する。

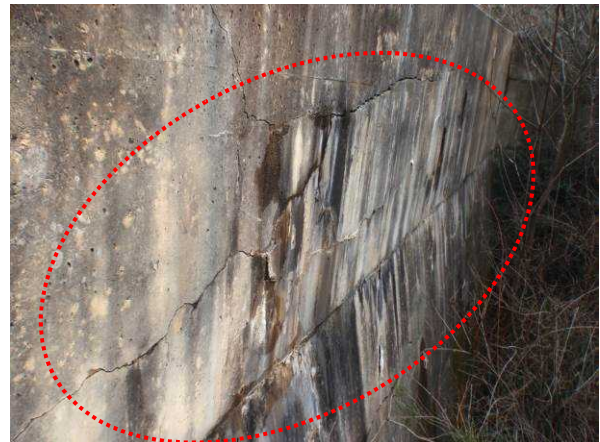
コンクリートの打継処理技術が現在と比較して発達していなかったことが要因と考えられる。また施工不良もしくは材料不適が要因と推測されるクラックがえん堤中に入っているものも1基確認された。

図4-2 えん堤全面に広がったクラック

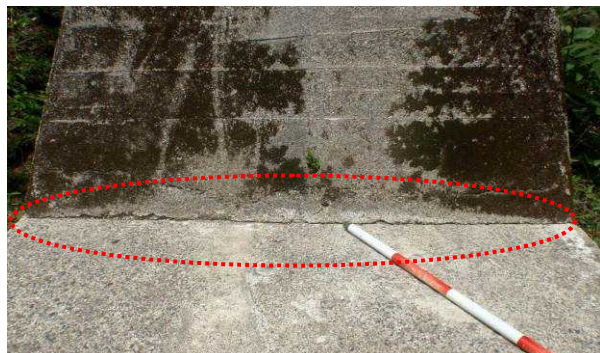
- 漏水・遊離石灰が確認されるえん堤が69基中11基確認された。その多くは昭和の年代に整備された比較的古いえん堤である。
- クラック(亀裂)は本堤と袖の接続部やコンクリートの打ち継ぎ目で確認された。これは施工段階でコンクリートの乾燥収縮など施工管理が不十分であったことや、

- また袖部に亀裂、剥離、遊離石灰が確認されたえん堤も8基に上った。

図4-3 えん堤本体と袖部との境界のクラック

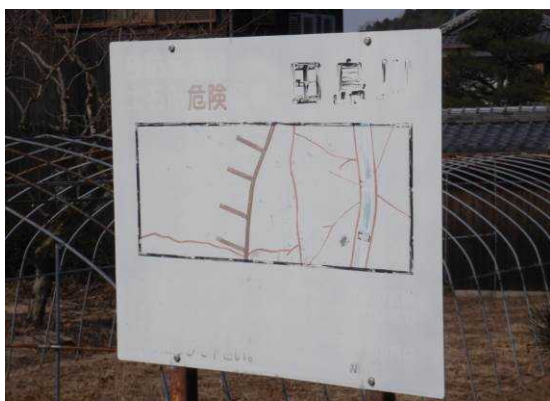
・付属施設の看板（特に土石流危険渓流を示す看板）は、老朽化により支柱の折損や文字の希薄化が多数確認され、一斉の更新が必要と考えられる。

図 4-4 土石流危険渓流を示す看板（文字が薄い）

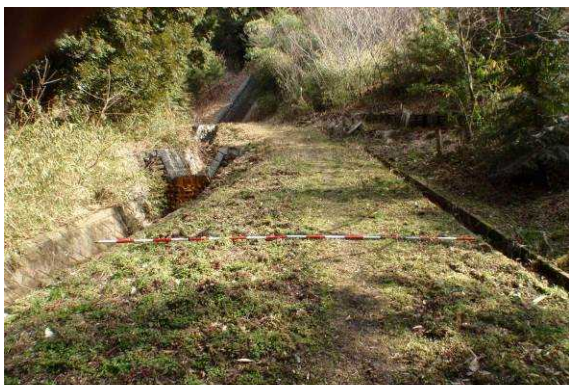
・管理用通路について、草木の繁茂や路肩欠損等のため通行が不可能であった設備は 11 箇所にとぼった。

図 4-5 地元で除草等管理されている管理用通路
