瀬田唐橋の落橋防止装置における 溶接不良事案について

村上 淳一

¹大津土木事務所 道路計画課

京都府内の国道24号勸進橋（国土交通省管理）において、耐震補修・補強工事の完了後に落橋防止装置等（製作会社：久富産業(株)）の溶接部における不良が確認され、平成27年8月12日に近畿地方整備局京都国道事務所が記者発表を行った。

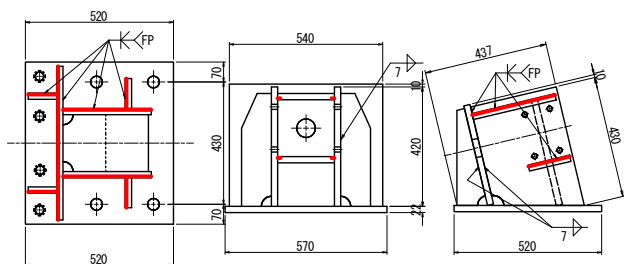
図-3 落橋防止装置構造図

落橋防止装置は(図-3)のとおり、板厚22mmの鋼材を突き合わせ溶接にて製作する構造で、K型開先完全溶け込み溶接(Full Penetrated Welding)を示す溶接箇所が製品1個あたり12箇所存在する。

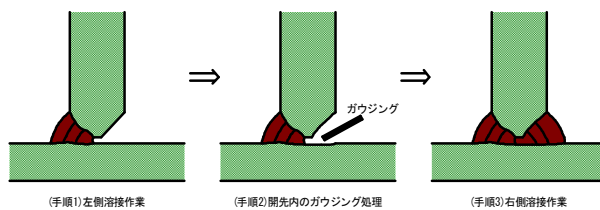
図-4 完全溶け込み溶接の作業手順図

溶接の工程として、まず左側の開先内を溶接し、次に反対側のガウジング(裏はつり作業)を行い、最後に右側の開先内を溶接する手順である。

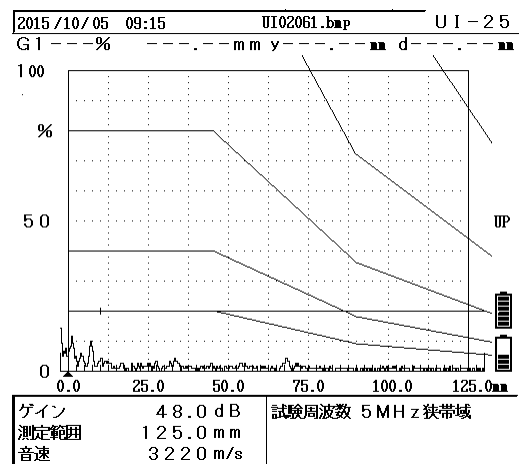
図-8 溶接部の合格品の波形

橋台と連結している落橋防止装置が32個あり、その内合格数は5個 (不合格数は27個) となった (合格品の波形 (図-8) と不合格品の波形 (図-9) を以下に示す)。また、製品1個あたり完全溶け込み溶接を要する箇所が12箇所あるが、不良品のすべてで12箇所とも不良となる結果であった。参考であるが、工事受注者から納品を受けている報告書では、4個の製品について品質を証明する報告書が提出されていた。

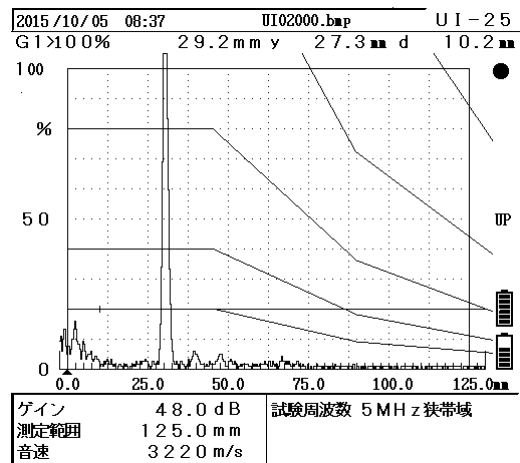
図-9 溶接部の不合格品の波形

この背景は需要が集中し、依頼者の納期要請に対応するため取られた行為であったかもしれないし、単なる作業員の手抜きであったかもしれないが、製品の製作を請負った久富産業がガウジング処理を行わず溶接作業を行っていたことは認めざるを得ない結果である。また、北陸溶接検査事務所がホームページで公表したように、検査が適正に実施されなかった可能性があることも推測される。

安となっているが、残りの90%についても製品1個あたり最低1箇所(今回の落橋防止装置であれば製品1個あたりの完全溶け込み溶接箇所が12箇所存在)はランダム検査を実施すべきと感じる。
