# 守山ポンプ場における コンクリート劣化の原因分析と対策

平成26年度発注の守山ポンプ場吐出井防食対策工事においてこのような現象が見られたため、原因およびその対策について考察する。

### 3. 守山ポンプ場吐出井防食対策工事について

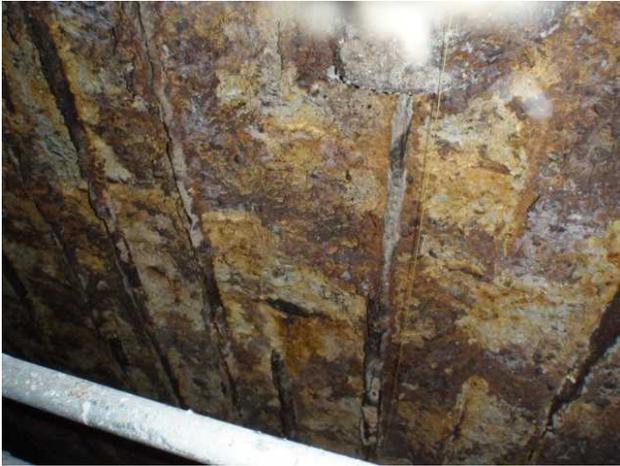
写真-1 鉄筋露出，破断状況

またコンクリート表面の剥落により、広い範囲で鉄筋が露出しており、うち一部は明らかに断面が減少し、中には破断しているものもあった（写真-1）。このため、断面減少あるいは破断した鉄筋については更新し、露出

はしているが断面は欠損していない鉄筋については防錆処理を行った。ポンプの吐出口にあたる鋼管についても発錆が激しく、防錆処理を行った（写真-2）。

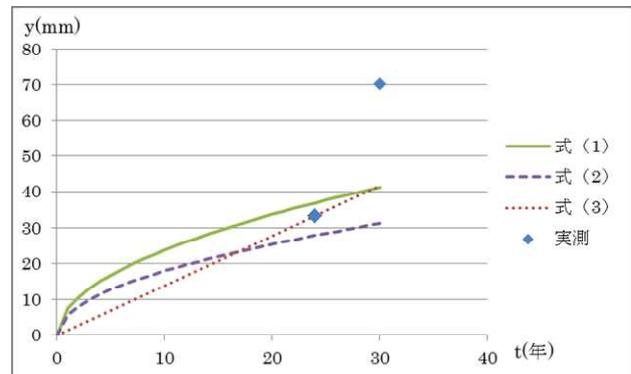
図-2 劣化予測式グラフ

3.(3)の劣化深さについて、加重平均により求めた吐出井全体の平均劣化深さと、上記3式により求めた想定劣化深さを比較すると下の表-1および図-2のようになる。

式(2)は比較的腐食しにくい環境での劣化予測式であるため、他の2式よりも小さい値となっているが、いずれの予測式においても実際の劣化深さよりも過小な予測となっていた。

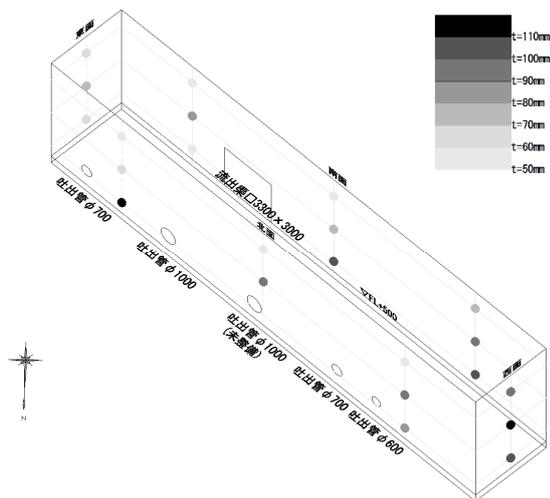
図3 箇所ごとの劣化深さ

同じ壁面でも、測定位置によって劣化の程度に大きなばらつきが見られた。全体に、天井付近は劣化の程度が小さく、中・下層部の西寄りに劣化の進んだ箇所が見られた（図-3）。また、床面から高さ約0.5mまでの箇所にはほとんど劣化が見られなかった。

高さ約0.5mまでの範囲で腐食が起こっていない理由は、硫化水素による腐食は気層部で起こり、常時浸水している範囲では起こらないことから明らかである。

天井付近の劣化が小さいことについても、管渠の劣化は水面に近い部分で特に激しいことが知られている。吐出井はポンプの運転状況により水位が大きく変動するため、中・下層部の広い範囲で劣化が進んだものと思われる。

西側壁面の劣化が激しい理由として、流れが滞り汚泥が堆積しやすい箇所であることが考えられる。実際に、西側壁面付近の床には、二水石膏化し剥落したコンクリートと思われる堆積物が確認された。

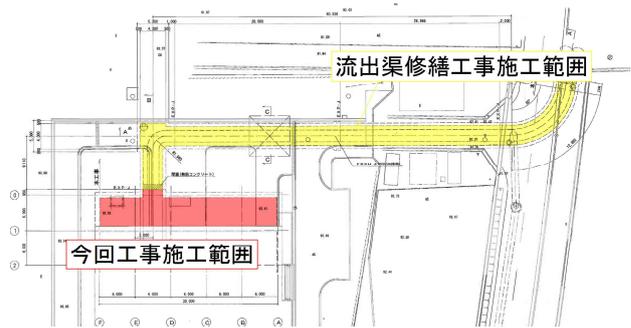
図4 大規模修繕施工箇所

については、調査を行ったのと同じ2008年に、当時吐出井よりも腐食の進行していた吐出井直下流の流出渠に対し、腐食対策のためFRPM管を内挿する大規模修繕工事を実施している（図-4）。

これにより、下流側コンクリートを腐食させることで消費されていた硫化水素が上流側の吐出井内に留まり、

吐出井内の腐食が進行したと考えられる。
