# 橋梁修繕（本庄橋）における トラブル対応事例について

<sup>1</sup>高島土木事務所 道路計画課

滋賀県では、2011年に策定された橋梁長寿命化修繕計画に基づく橋梁修繕を鋭意進めているが、既設構造物を修繕する場合、施工時に様々な問題が生じることが多い。特に、高度成長期に施工されたポストテンション方式の橋梁では、PCグラウトの充填不良が確認されており、調査・補修の事例も数多くある。

本稿では、橋梁修繕の工事中に確認されたグラウト充填不良や主桁のたわみ（逆キャンバー）といったトラブルへの対応事例について、本庄橋を例に紹介するものである。

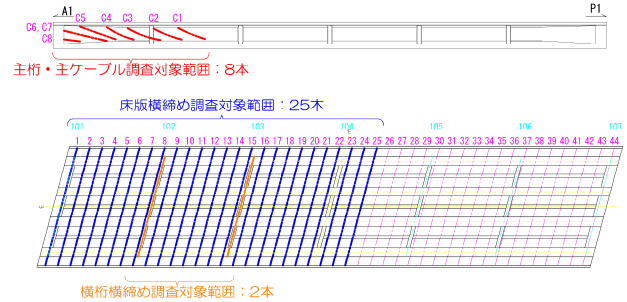
図-3 調査対象範囲

次に、調査対象範囲を図-3に示す。主桁・主ケーブルは第1径間（A1-P1間）の曲上げ部（A1側）を調査対象とし、床版と横桁の横締めは第1径間の半分を調査対象とした。なお、1径間分のグラウト注入量を推定する際には、各調査結果を約2倍することとした。

主桁・主ケーブルでは、削孔・CCDカメラ法やX線透過法により充填不良が確認されたものが8本、インパクトエコー法で充填不良の可能性があると判定されたものが3本あり、グラウト充填不良率は34%であった。

床版横締めでは、削孔・CCDカメラ法により充填不良が確認されたものが2本、衝撃弾性波法で充填不良の可能性があると判定されたもの（伝播速度4,800m/sec以上）と考えられるものが14本あり、グラウト充填不良率は64%であった。

横桁横締めでは、インパクトエコー法で充填不良の可能性があると判定された2本のうち1本について削孔・CCDカメラ法で調査したところ充填不良が確認された。

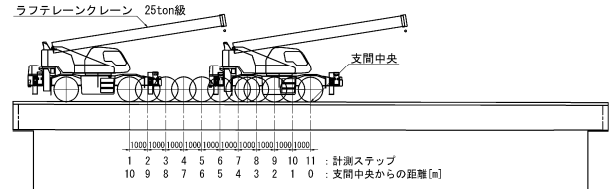
図-5 載荷試験の概要図

荷重を漸増させながらひび割れを跨ぐひずみゲージと、ひび割れ横のひずみゲージの値を記録する。実橋の載荷試験の場合、定点での荷重増加が困難であることから、載荷試験車の位置を桁端部から支間中央部に移動させながら、計測位置の曲げモーメントを増加させる手法で、間接的に荷重増加を表現する（図-5）。

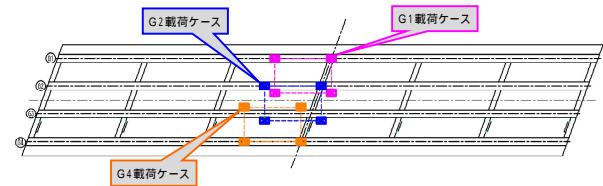
図-6 載荷試験車の位置

また、載荷試験車の位置は、着目した主桁上に試験車の車輪が載るように配置した（図-6）。

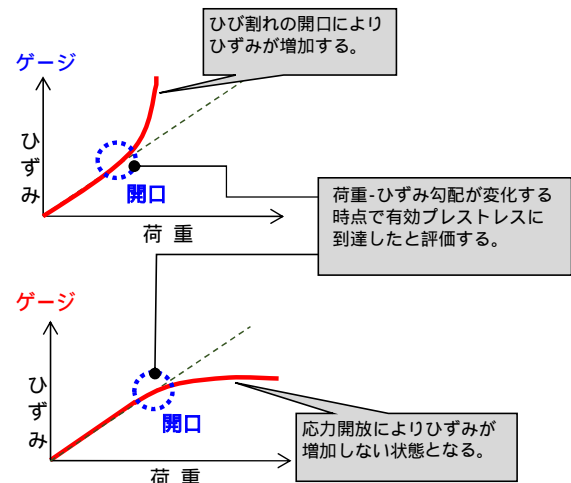
図-7 ひずみゲージの設置方法

と、ひび割れ横に設置するものの2種類を設置する。ひび割れを跨ぐように設置したひずみゲージは、ひび割れが開口するまではひずみ勾配に変化がなく、開口するとひずみ勾配が急勾配となる。ひび割れ横に設置したひずみゲージは、ひび割れが開口するまではひずみ勾配に変化がなく、開口するとひずみ勾配が緩くなる（図-7）。

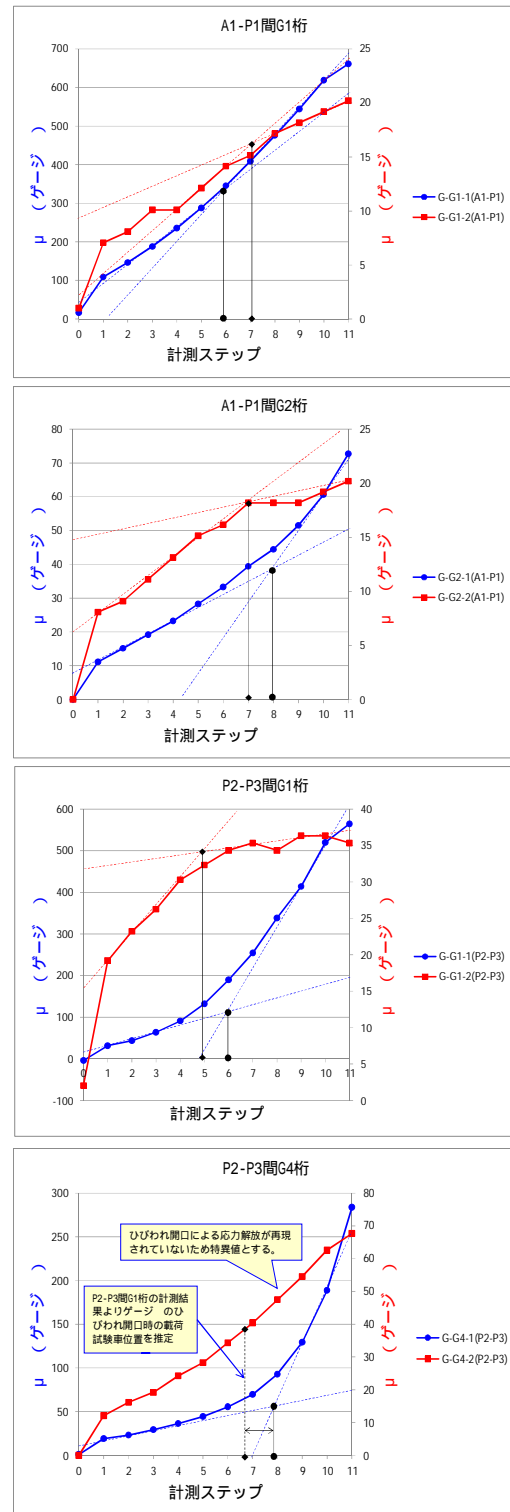
図-8 ひずみと計測ステップの関係

荷重試験により得られたひずみと計測ステップの関係を図-8、表-6に示す。

ひび割れを跨ぐひずみゲージは、ひずみ値のばらつきが大きいので、ひび割れが開口を始める荷重位置（計測ステップ）と発生ひずみ値については、ひび割れを跨がないひずみゲージの値を用いることとした。

また、P2-P3間G4桁のゲージの計測結果は、ひび割れ開口による応力解放が再現されていないため、特異値として扱う。そのため、ゲージによる荷重試験車の位置は、P2-P3間G1桁の荷重試験結果におけるゲージとゲージの差を基に設定した。

ひび割れが開口を始める荷重位置での再現計算を行い、ひび割れが開口し始める時点での曲げモーメントを算出した。これと復元設計（T14-2台荷重）で算定した支間中央部の曲げモーメントを比較したところ、現況耐力はT6.5程度であると評価できた（表-6）。

前節の結果をふまえて、現況の本庄橋では設計荷重を満足できないため、平成27年5月1日より本庄橋の通行規制（車両総重量5tを超える車両の通行禁止）を開始した。

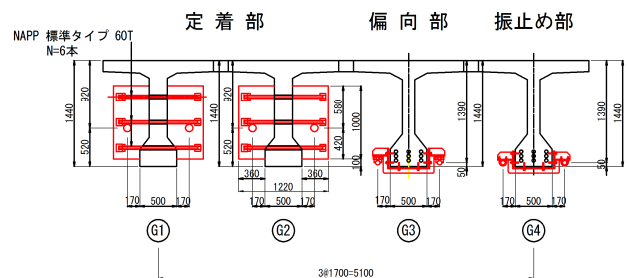
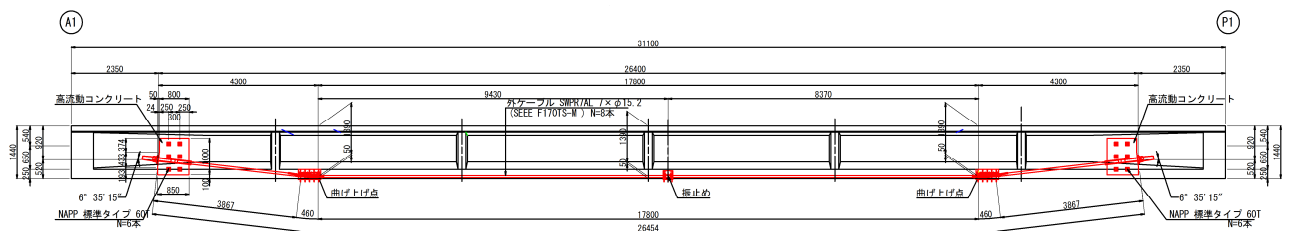
図-10 補強概要図（断面図）

今回の補強設計では、構造的、施工性、維持管理性、  
経済性の4項目で重み付けして点数化した結果、補強後  
もコンクリート表面の経年観察が可能な外ケーブル工法  
を採用することとした。

図-10、図-11に補強概要図を示す。

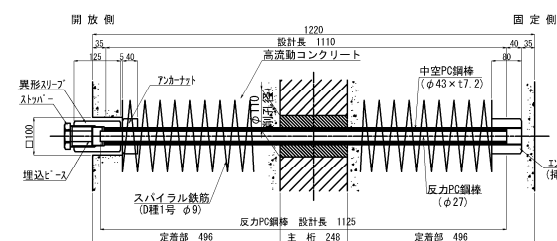
図-12 横締めPC鋼棒詳細図（NAPP60T）

今回の外ケーブル補強では、定着部ブラケットにおい  
て横締めPC鋼棒（NAPP60T）を設置するため、主桁の貫  
通削孔（110）を予定していた（図-12）。

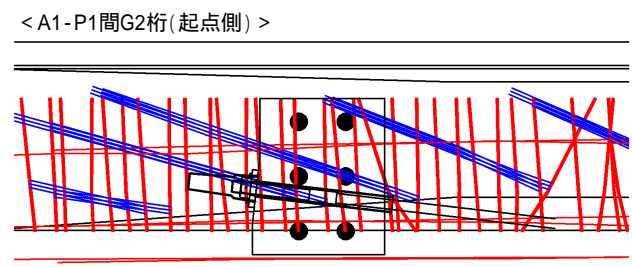
図-13 既設の鉄筋やシースとの干渉状況

シースが過密かつ不均一に配置されており、貫通削孔が  
できないことが判明した（図-13）。

しかし、施工前のRCレーダー探査により既設の鉄筋と

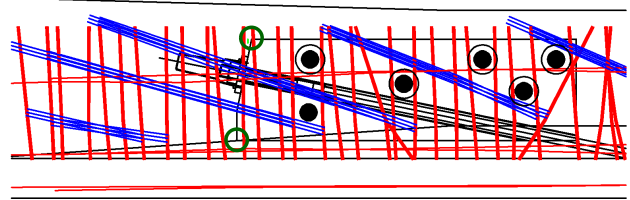
図-14 ブラケット形状の変更図(NAPP60T)

これを受け、ブラケット形状の変更を試みたが、既設の鉄筋やシースを避けてNAPPを配置すると横長な形状となってしまう、浮き上がりの照査で安全性を満足しない結果となった(図-14)。このため、NAPPの規格と本数を変更し、削孔径を小さくすることで、既設の鉄筋やシースを避ける対応をとることとした(図-15)。

< A1-P1間G2桁(起点側) > ○:浮き上がりの照査でOUT

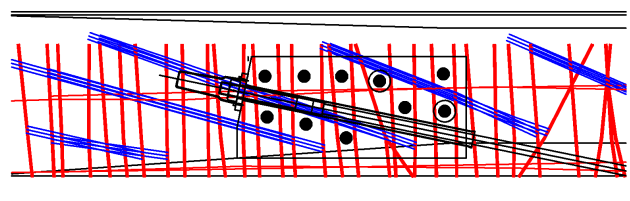
図-15 ブラケット形状の変更図(NAPP40S)

< A1-P1間G2桁(起点側) >  
規格:60T 40S 本数:6本 10本 削孔径: 110 75
