2 被災箇所河道形状の特徴分析

2 鴨川の河道特性からみた決壊箇所の特徴

鴨川の河道縦横断特性から決壊箇所がどのような特徴を有するかを検討した。

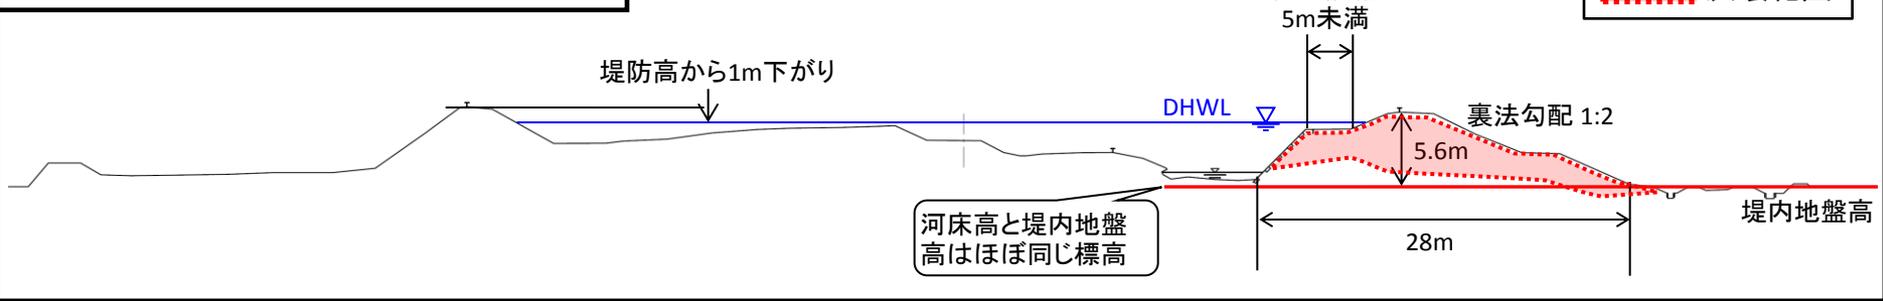
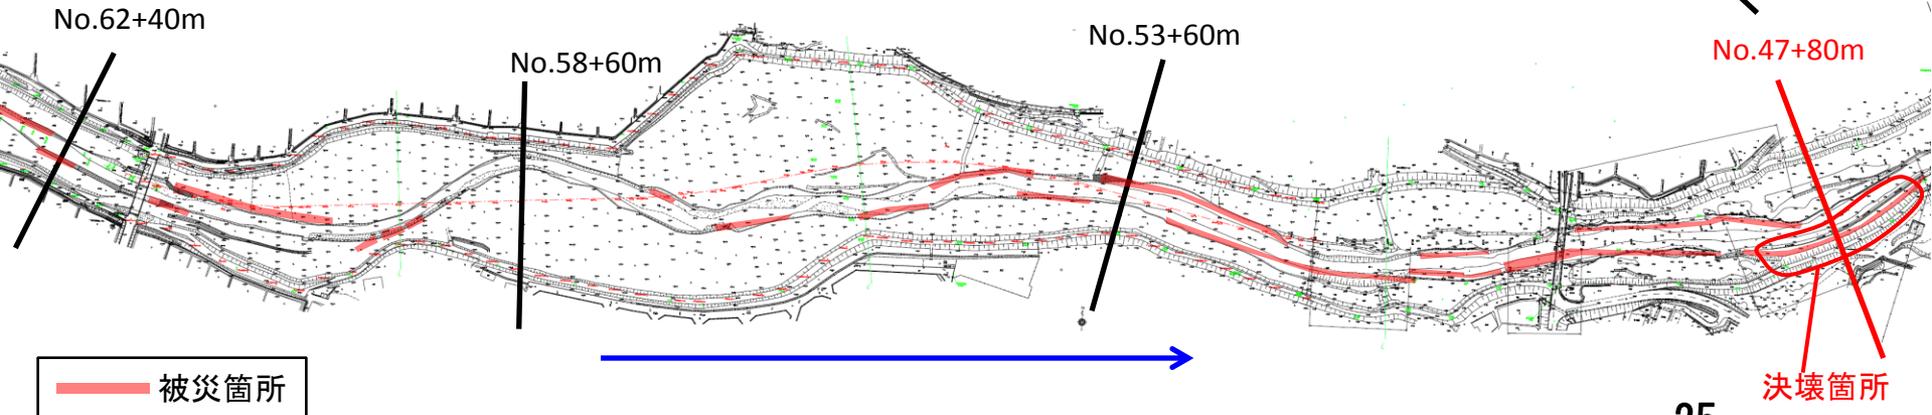
No.47+80m周辺(決壊箇所: 被災前)

No.47+80m: 決壊箇所

高水敷幅: 5m未満で非常に狭い

裏法勾配: 1:2.0で標準的

平面形状: 低水路が右岸側によっており、その右岸側で堤防法線・低水路法線ともに湾曲

河床高: 堤内地盤高より少し高く天井川に分類される

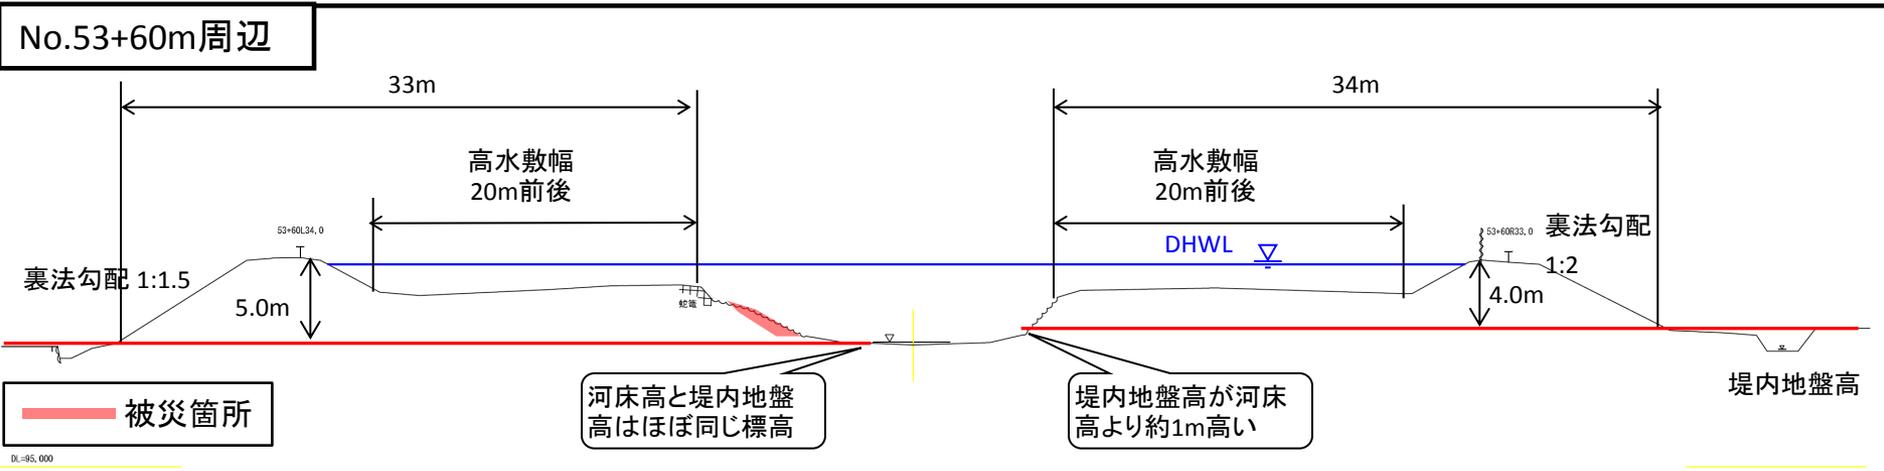
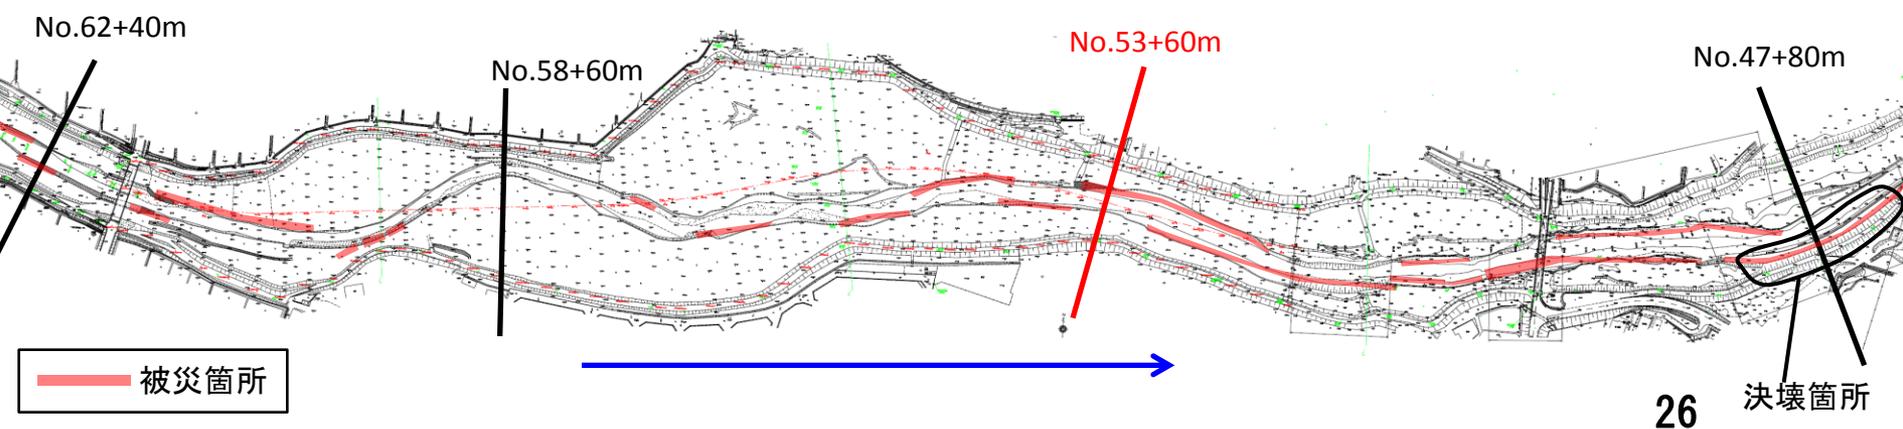
No.53+60m:パイピング安全度不足(No.54+50mの既往照査)

高水敷幅:20m前後でやや狭い

裏法勾配:左岸側は1:1.5でやや急勾配、右岸側は1:2.0で標準的

平面形状:低水路は河道の中心を通過しており、上下流と比較すると狭窄部となる直線河道

河床高:左岸側堤内地盤高とほぼ同じ標高

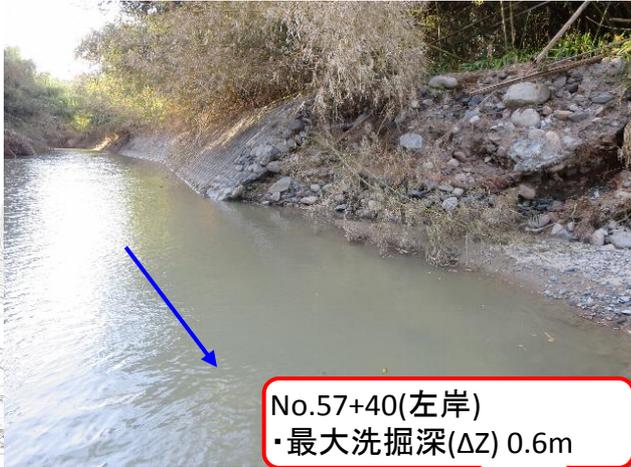
No.57+40(左岸)
・最大洗掘深(ΔZ) 0.6m

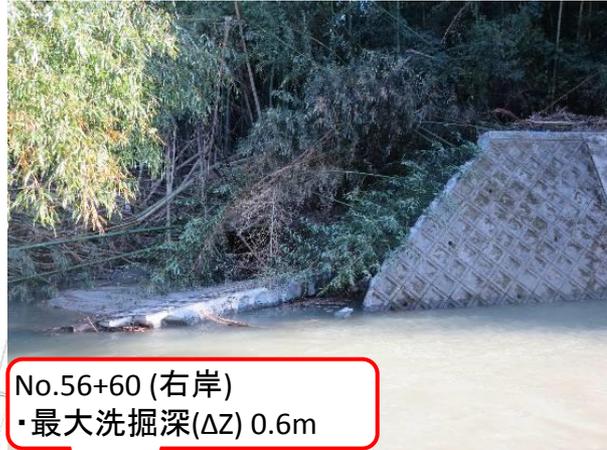
No.56+60 (右岸)
・最大洗掘深(ΔZ) 0.6m

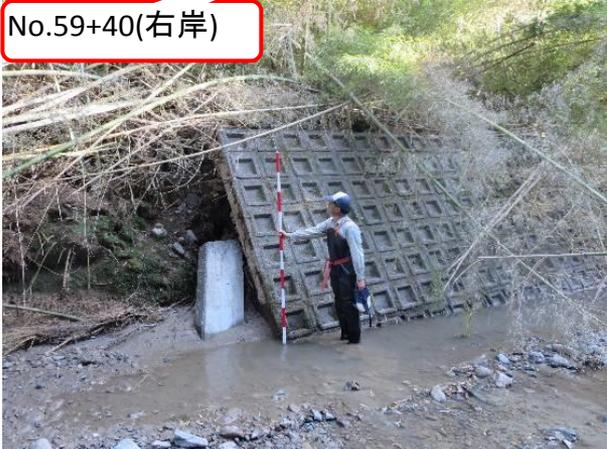
No.59+40(右岸)

・鴨川一連区間では最大洗掘深が最大で1m程度の洗掘(洗掘深0.6~0.9m(計算値))が報告されている。
 ・決壊箇所以外にも多数の側岸侵食や洗掘による護岸被災が発生している。
 ・裏法面崩落や噴砂・パイピング等の発生は報告されていない。

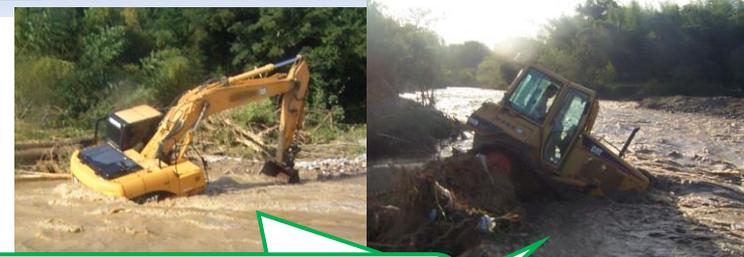
・応急復旧時写真から、応急復旧時には被災護岸を全て取り除くことが困難であった様子が伺える。

応急復旧作業は堤内地被害を一刻も早く収束させるため過酷な状況で行われた。

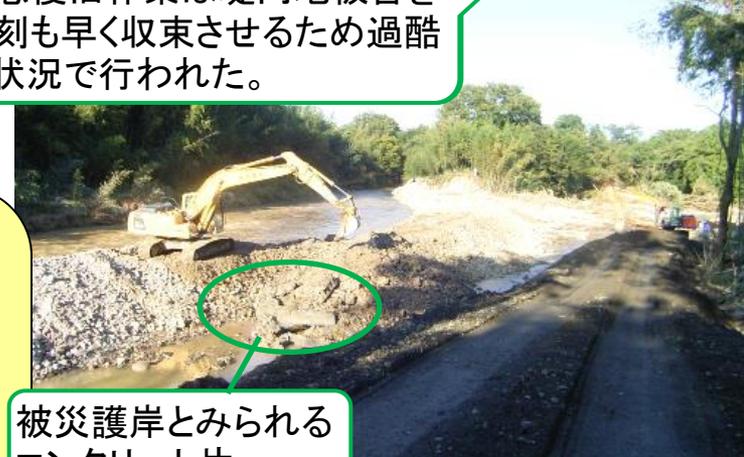
・この点をふまえると、決壊時被災護岸の大部分が決壊箇所にそのまま埋没していると考えられる。

被災護岸とみられるコンクリート片

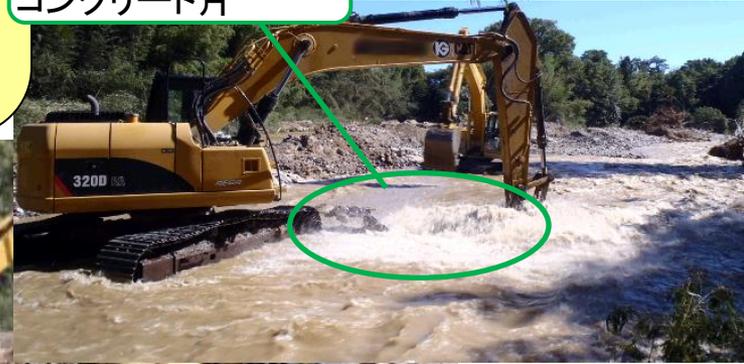
一刻も早い事態収束のために被災護岸も有効な流用材として活用
