4 侵食破壊に関する詳細検討

4-1 根入れ調査

4-3 洪水流再現解析

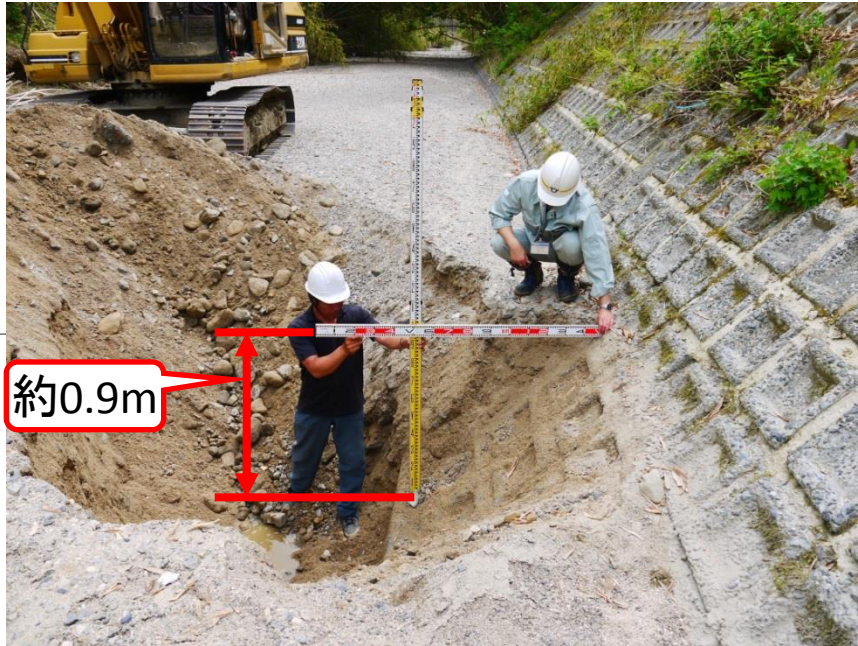
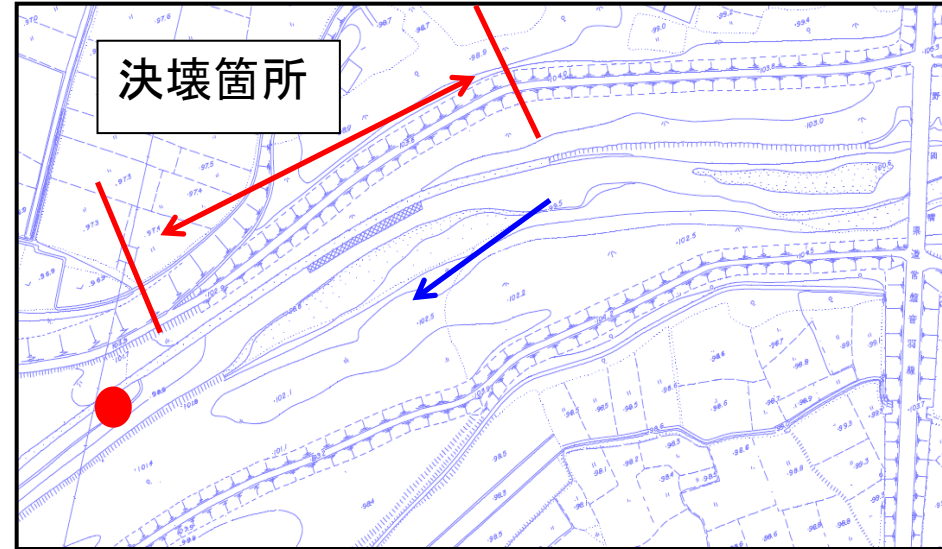
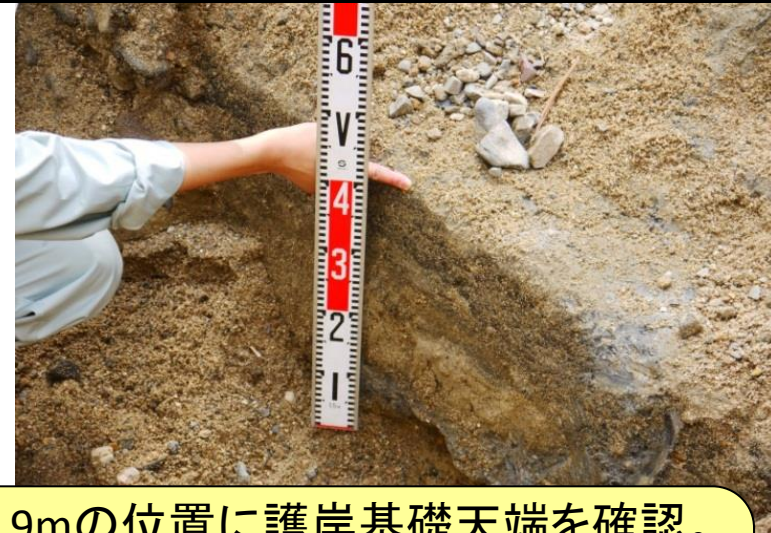
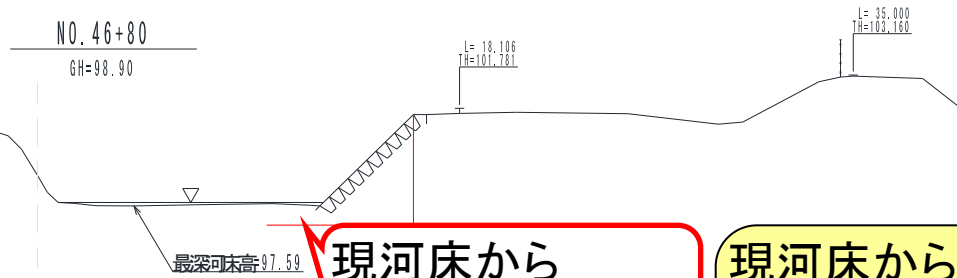
現河床から
約0.9m

現河床から約0.9mの位置に護岸基礎天端を確認。従来から護岸基礎は河床から1mの位置とする基準で運用してきており概ね一致する。ただし、当該箇所
の出水前及び出水中の河床高は不明である。

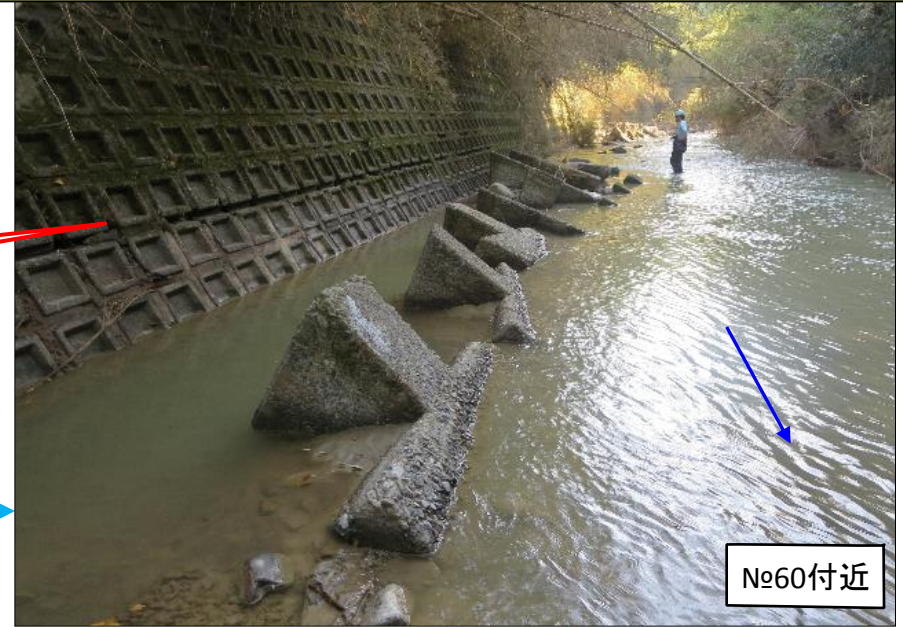
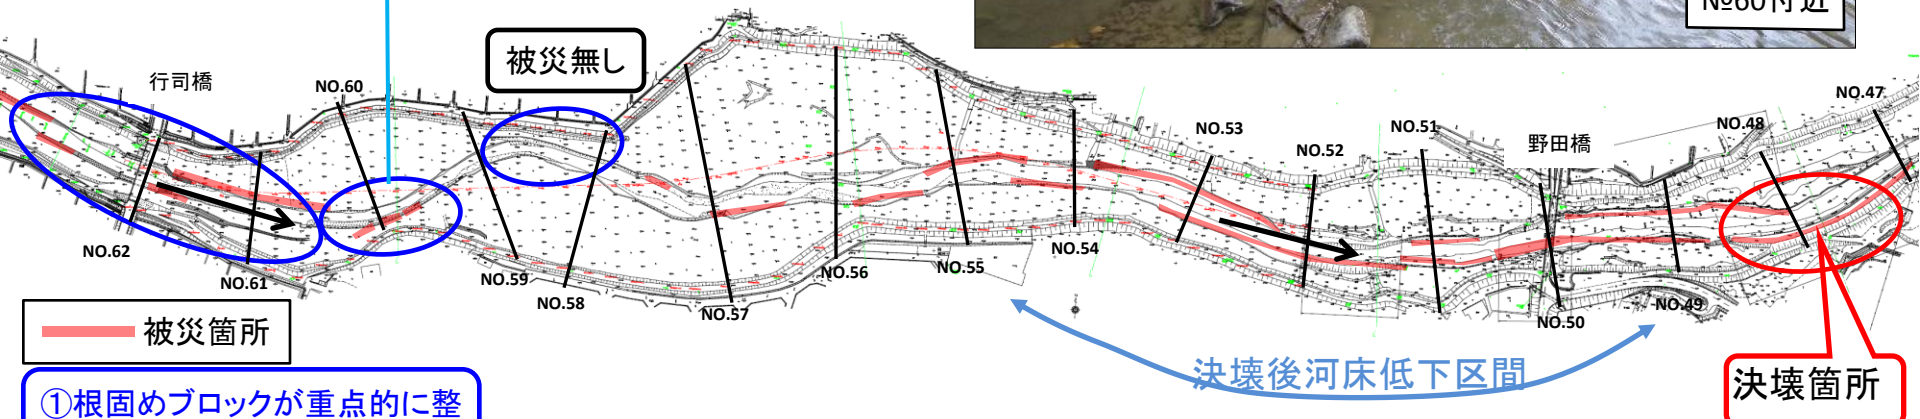
狭窄部や湾曲部では、根固めブロックや護岸の被災が確認されるも、**高水敷や堤体の侵食が少なく、比較的軽微な被災状況**といえる。根固めブロックが有効に機能したものと見られる。

根固めブロックが有効に機能し、高水敷や堤体の著しい侵食は見られない。

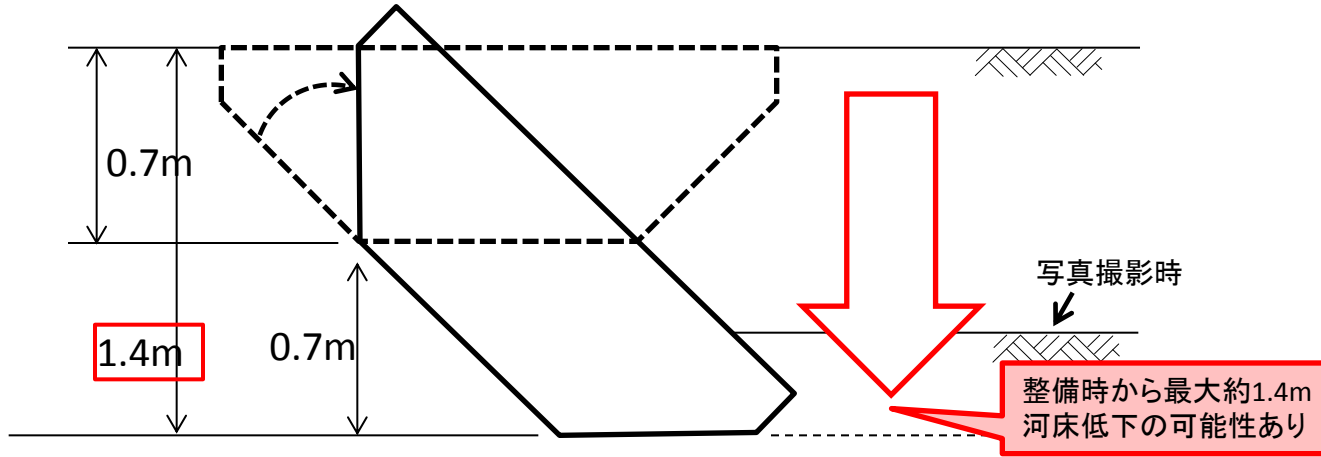
図 ブロックのサイズ・傾きの角度から推定される河床低下量

湾曲部の護岸ブロックのサイズ・傾きの角度から、ブロック整備時から最大1.4mの河床低下発生の可能性が考えられる。

護岸の根入れは1m程度と考えられることから、決壊箇所でも同様の河床低下が発生したと考えることも可能である※。

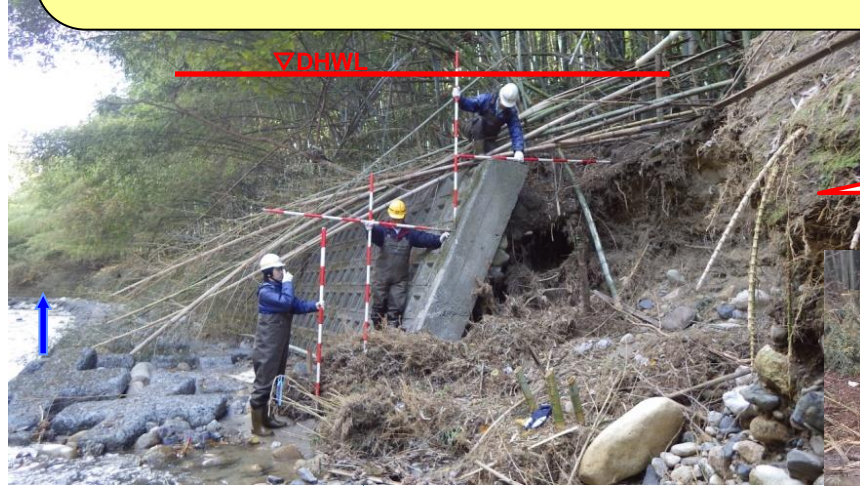
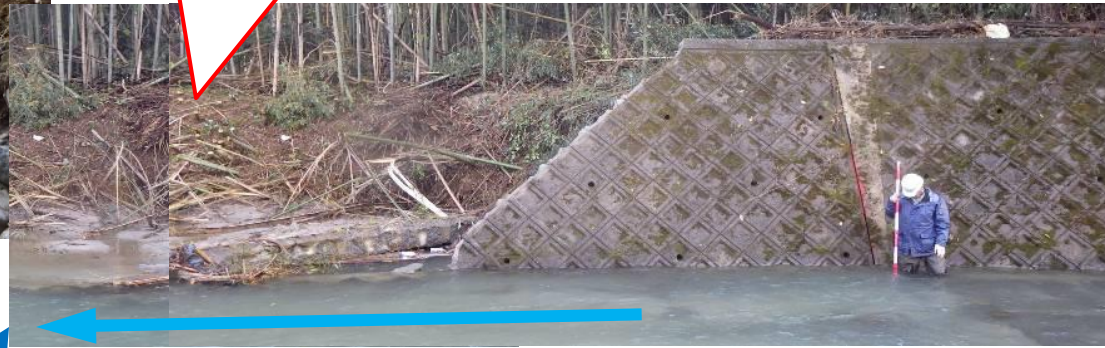
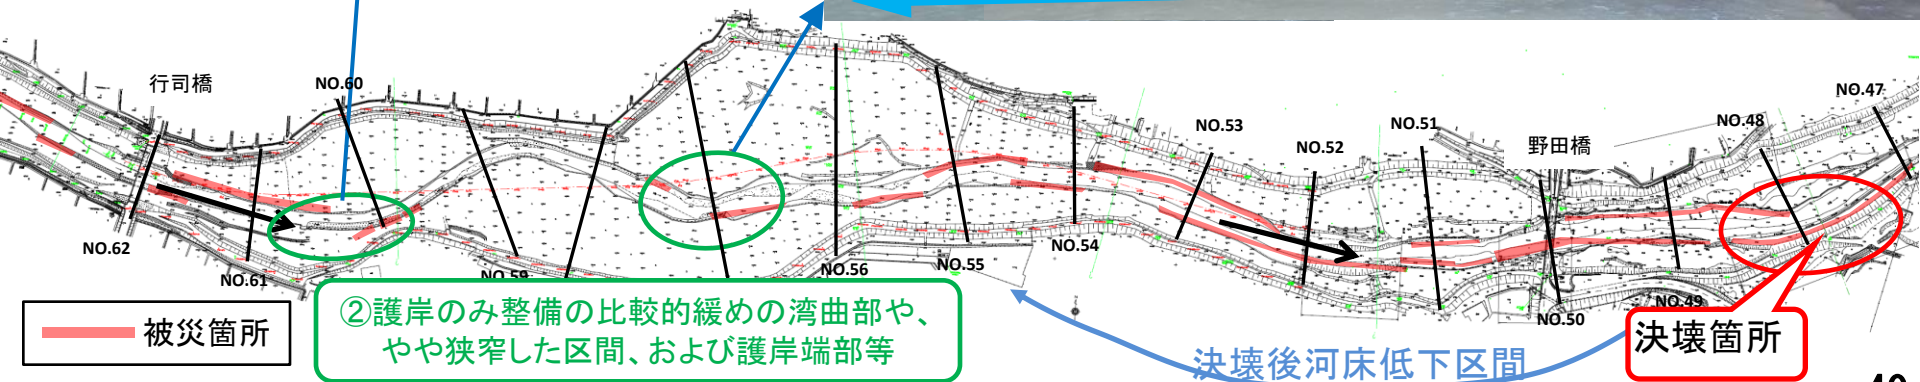
護岸のみ整備区間では、河床洗掘由来の被災を中心に護岸めくれとみられるものも複数確認。よく見られる護岸の欠損や滑落(河床洗掘により出水後期に発生)と比較して、**高水敷や堤体の著しい侵食が発生し、比較的大きな被災状況といえる。**このような被災は、**出水が長時間に及んだため河床洗掘による護岸被災後も河岸に大きな掃流力が働き侵食が進行したためと考えられる。**

高水敷・堤体の侵食が著しい。

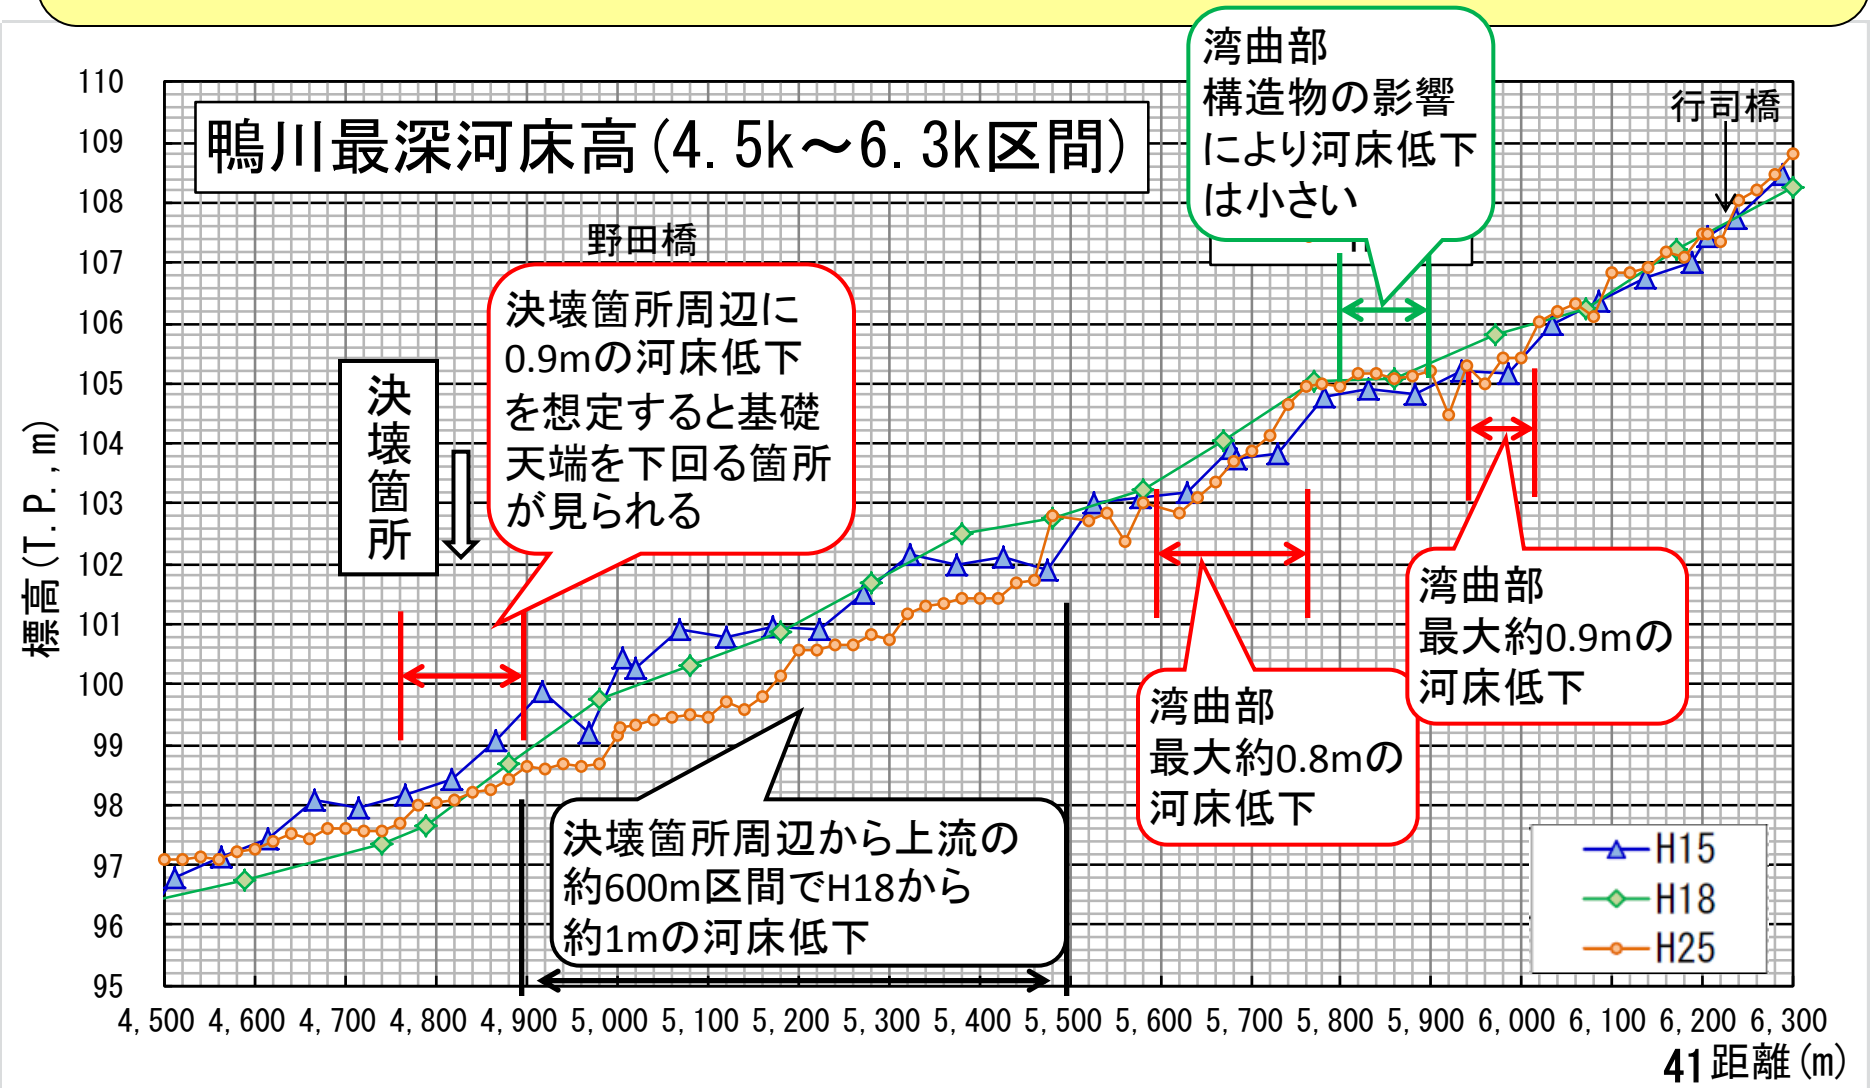
上流湾曲部での河床低下量(H18測量～H25測量の間の低下量)は最大で約0.9mとなっており、同程度の河床低下が決壊箇所が発生したとすると基礎天端を下回る箇所も見られる。

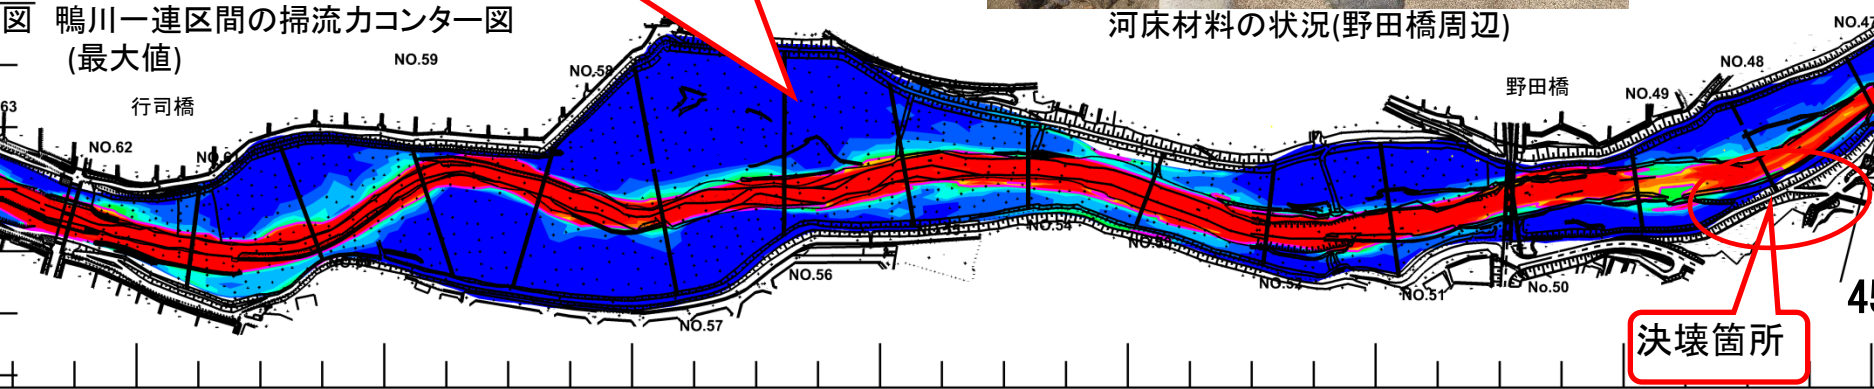
図 鴨川一連区間の掃流力カウンター図 (最大値)

代表粒径が移動するほど大きな掃流力が概ね全区間で働き、大規模な土砂移動が発生していたと考えられる。

一連区間のほぼ全域で限界掃流力 $\tau_{*c}0.05$ (代表粒径採用)を上回っている。

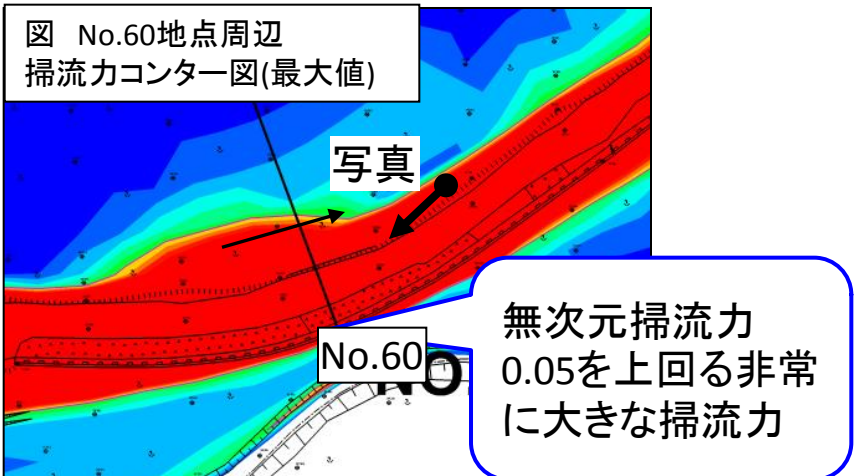
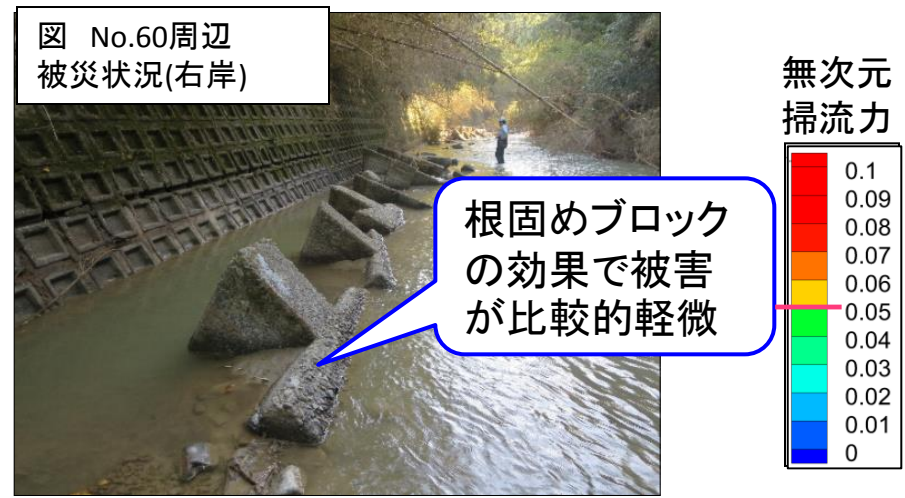
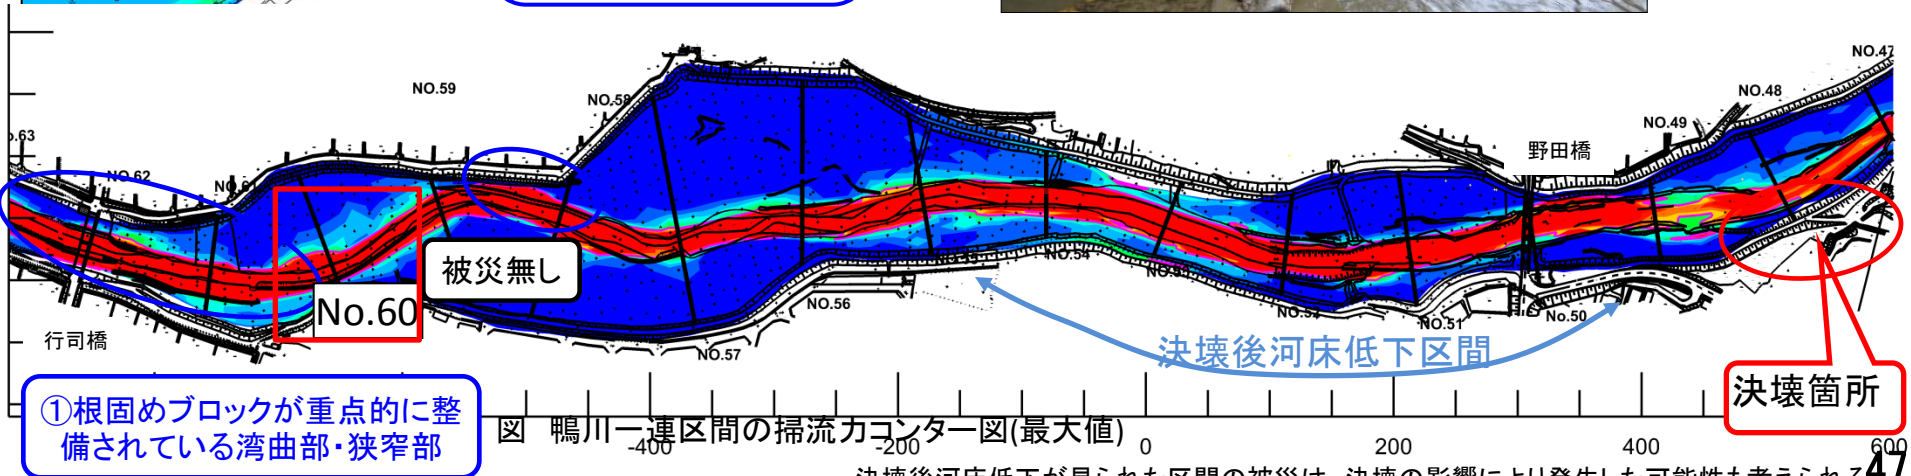
狭窄部や湾曲部では、無次元掃流力0.05を上回る非常に大きな掃流力となっている。
被害が比較的軽微なのは、過去の被災経験に基づき整備されていた根固めブロックの効果によると考えられる。

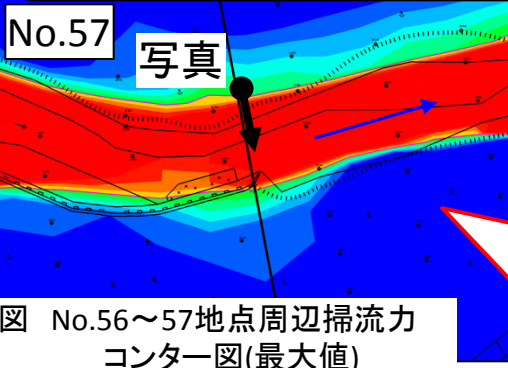
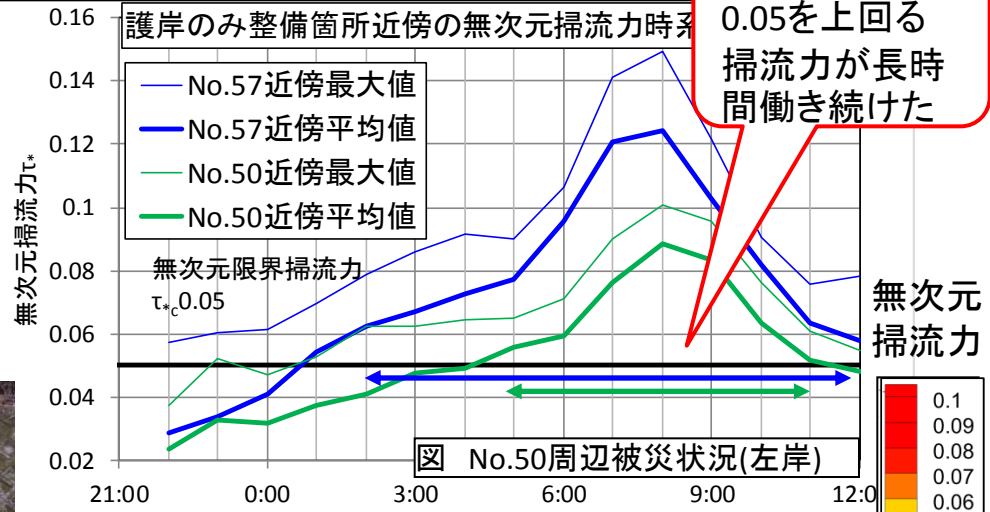
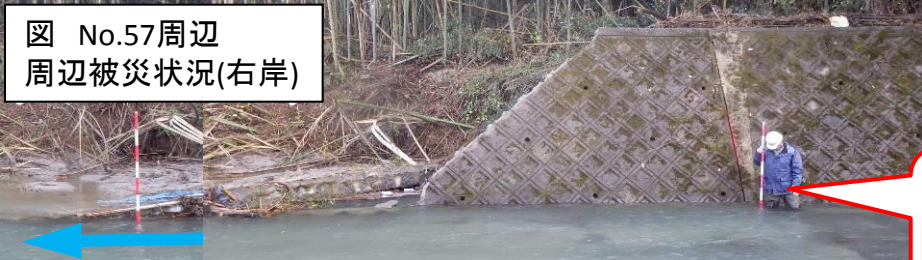
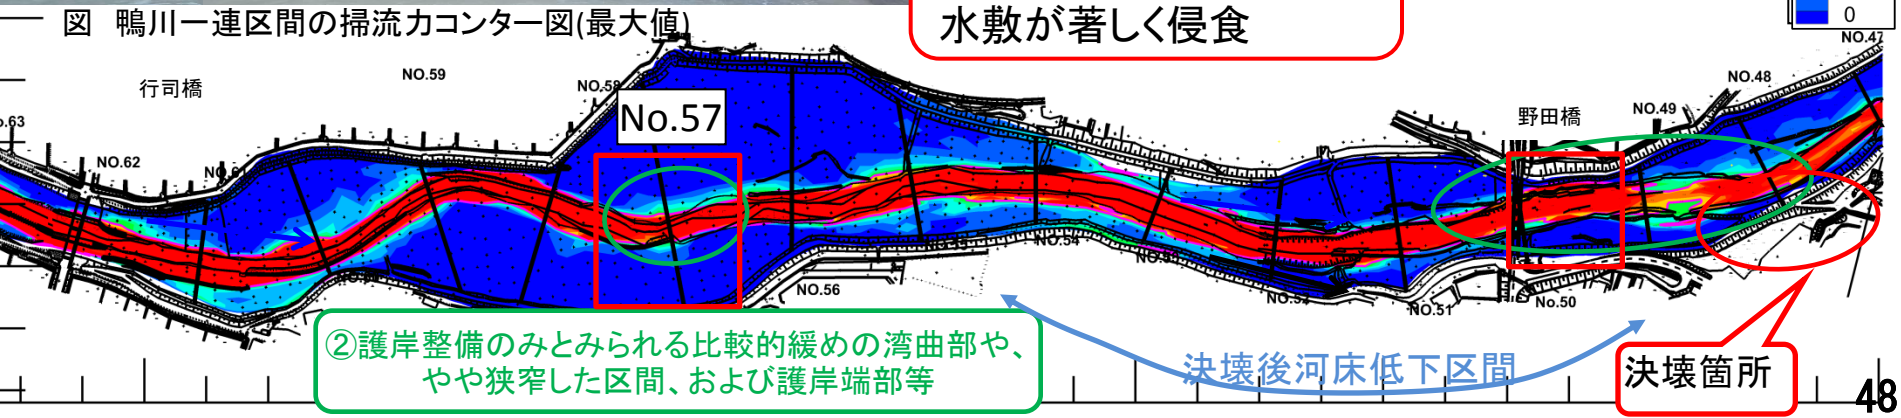
護岸のみ整備のやや狭窄部の区間でも、無次元掃流力0.05を上回る大きな掃流力となっている。
過去の被災経験から護岸のみ整備で対応してきた区間に、大きな掃流力が長時間にわたり働いたため、護岸被災が発生し、またその後も河岸に大きな掃流力が働き続けたため、堤体・高水敷が著しく侵食されるほど被害が拡大したと考えられる。

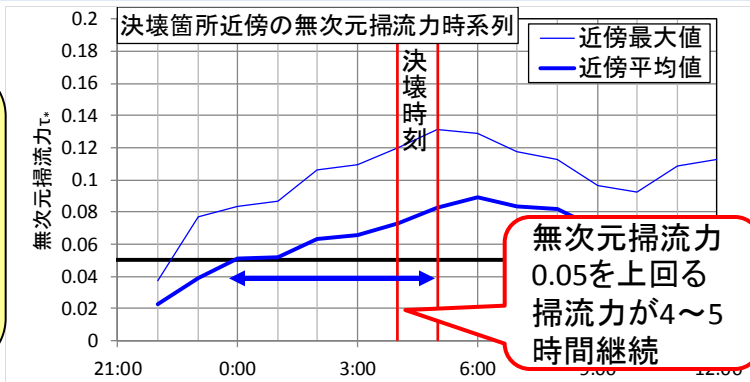
図 決壊箇所の掃流力カウンター図(5:00)

決壊箇所でも無次元掃流力0.05を上回る大きな掃流力となっている。決壊箇所は、護岸整備が主体であり根固めブロックが部分的に整備されていた。大きな掃流力が長時間働いた場合に河床低下が進行し、護岸のみ整備区間と同様に護岸被災が発生し、堤体・高水敷が侵食された結果堤防決壊に至ったと考えることが可能である。
