2 解析による出水の再現

3 被災箇所の詳細な状況把握と 決壊シナリオの検討

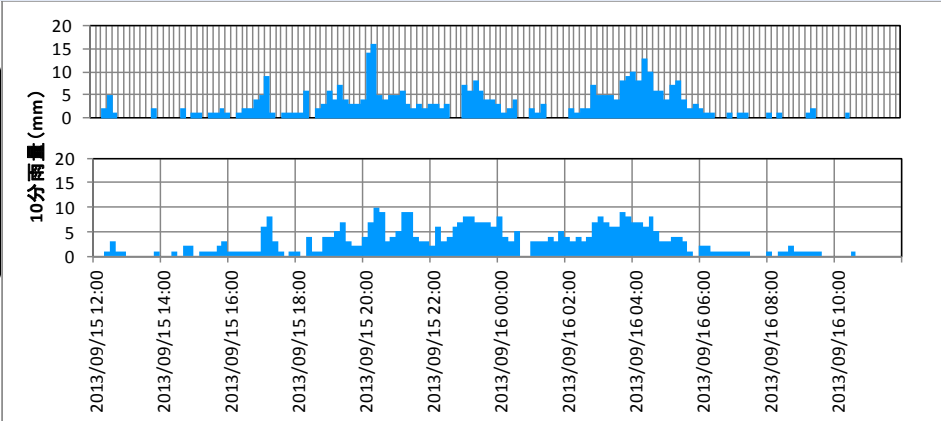
平成25年台風18号のハイトグラフ（上：観音寺、下：上砥山）

上砥山地点・観音寺地点雨量に基づく金勝川流域雨量により流出量を算出すると、決壊地点近傍ではピーク流量が約200m³/sとなる。

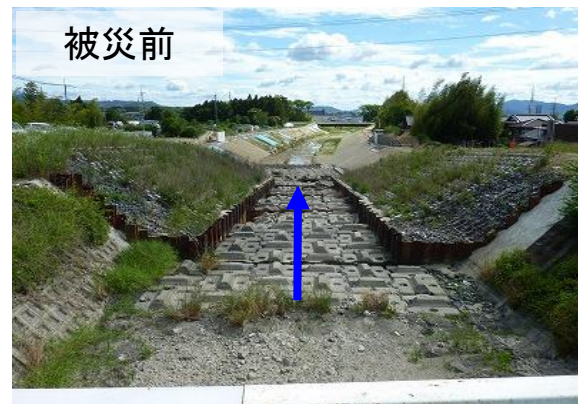
被災前

仮設落差工の上流側に着目し、被災前後の施設変状や洪水再現計算結果に基づき金勝川の決壊シナリオを段階的に検討していく

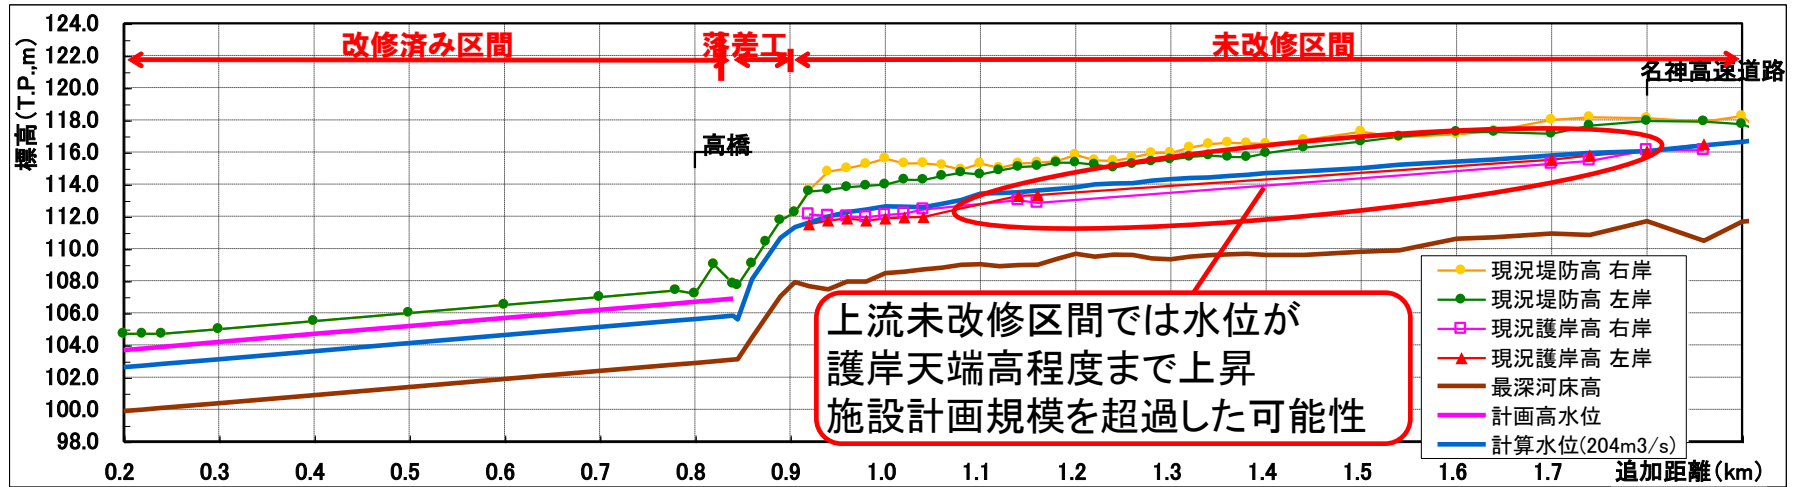
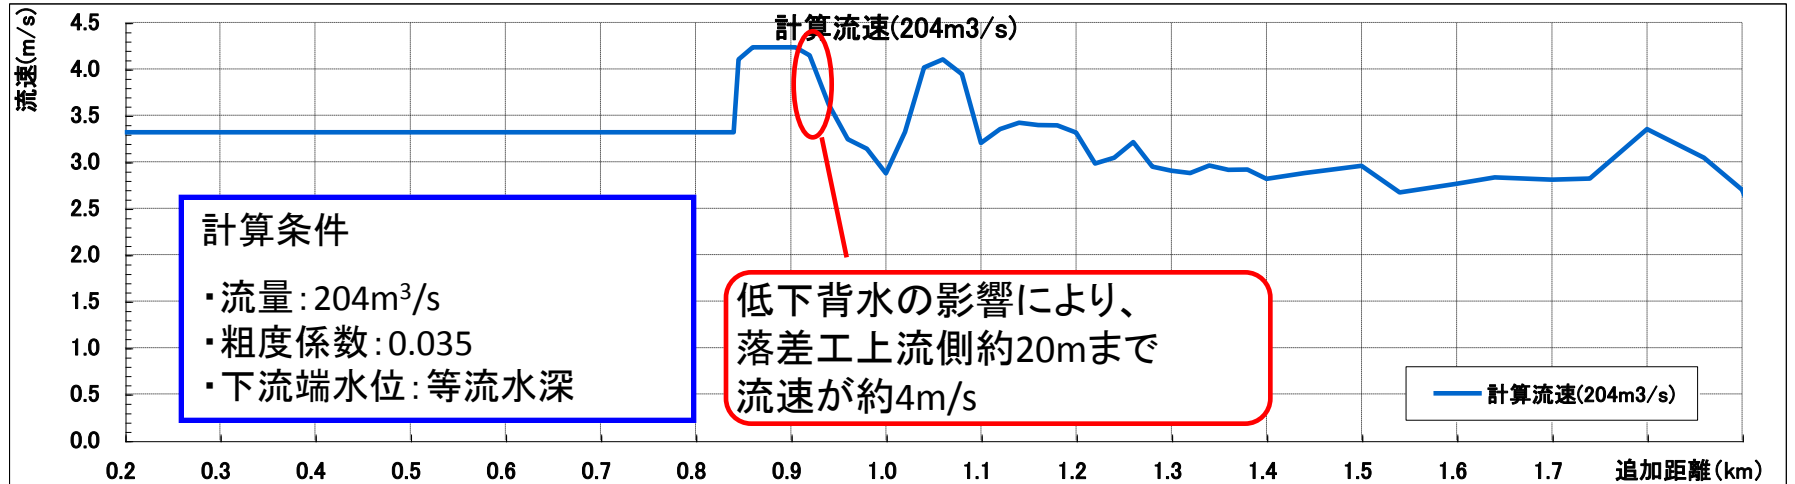
3-1 計画規模の洪水が発生し流速が増大

- ・護岸高程度の出水が発生 = 上流側河道の施設計画規模程度
- ・流速が4m/s超過
- ブロックを敷設した範囲(No.9+5mまで)より上流も流速が4m/s超過

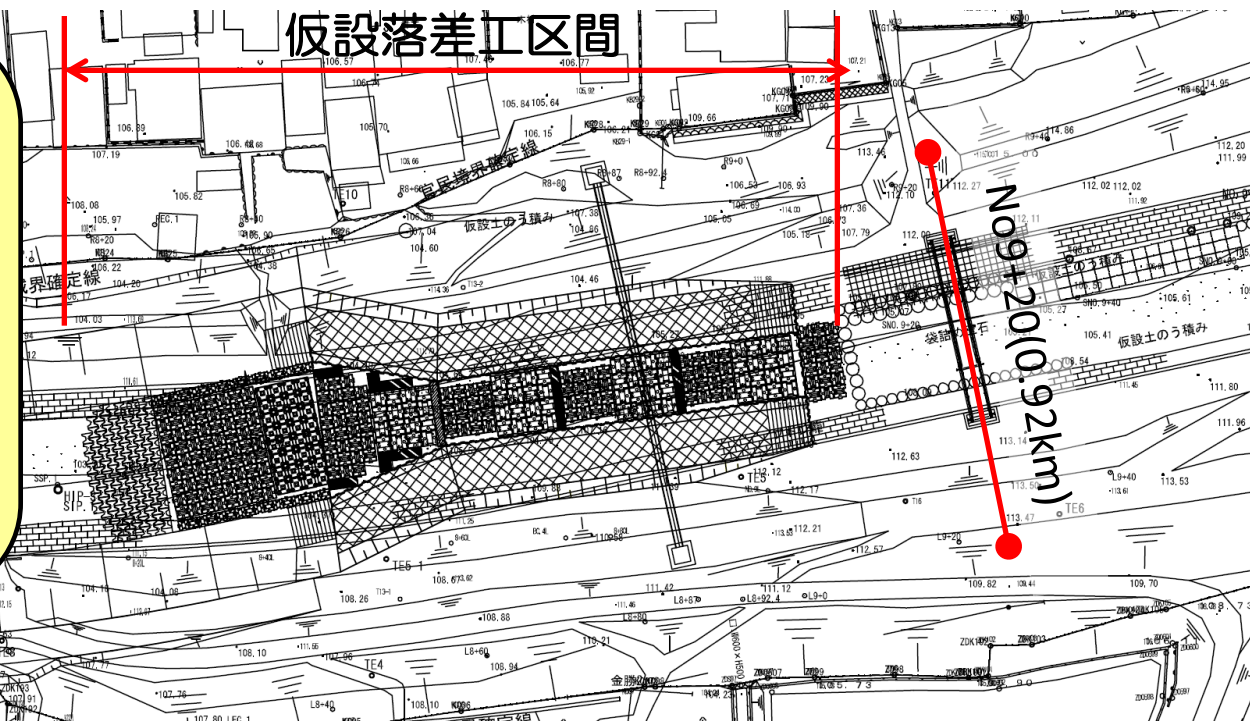
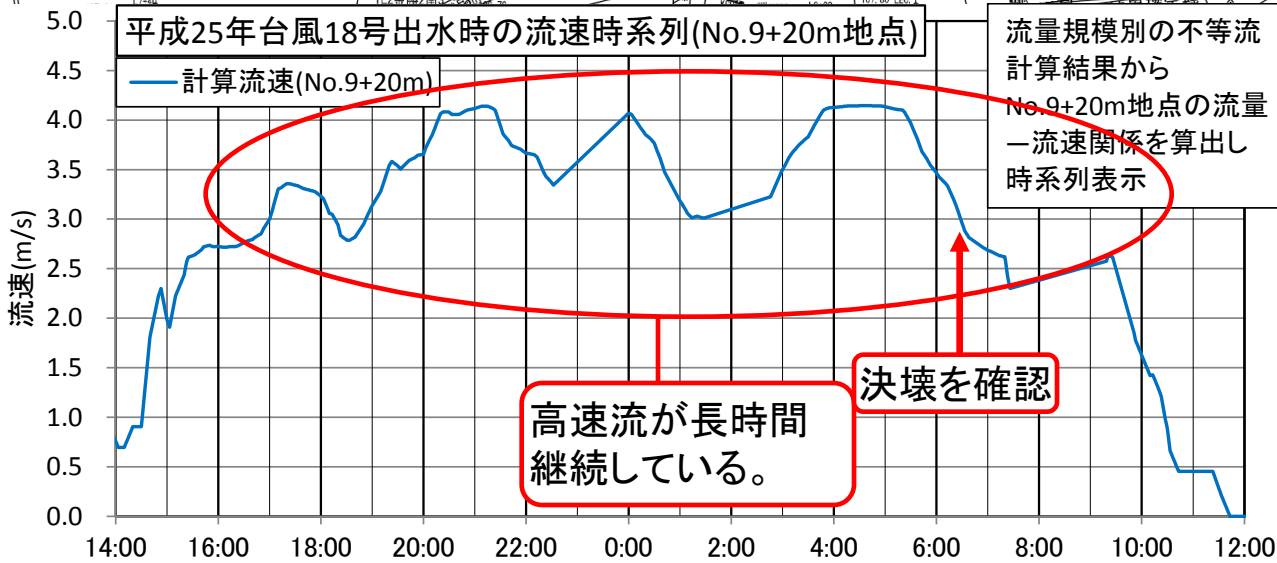
仮設落差工上流部分の流速時系列

約3.5m/sの高速流が長時間継続

仮設落差工上流側で長時間にわたり河床低下が進行

護床ブロックに沈下や乱れが生じ不安定化の可能性がある

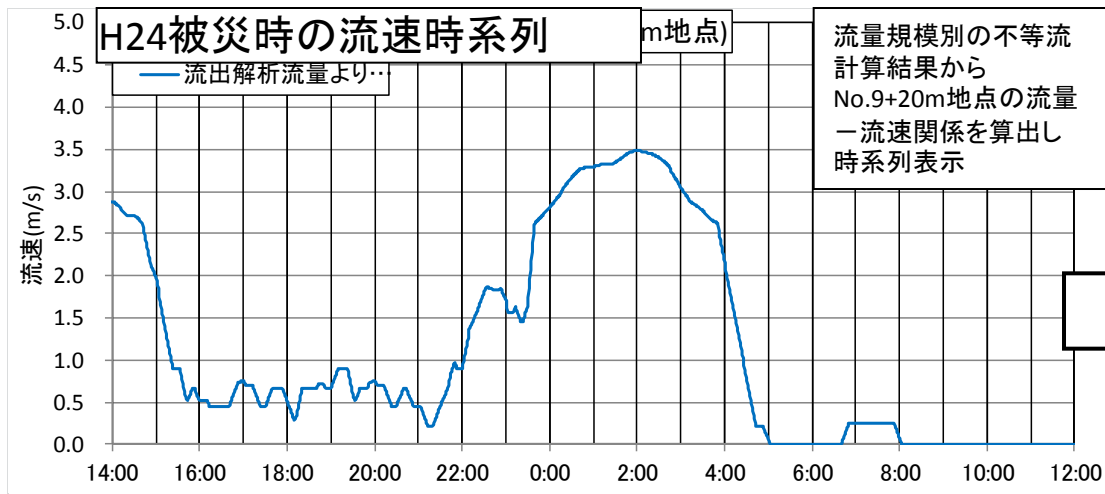
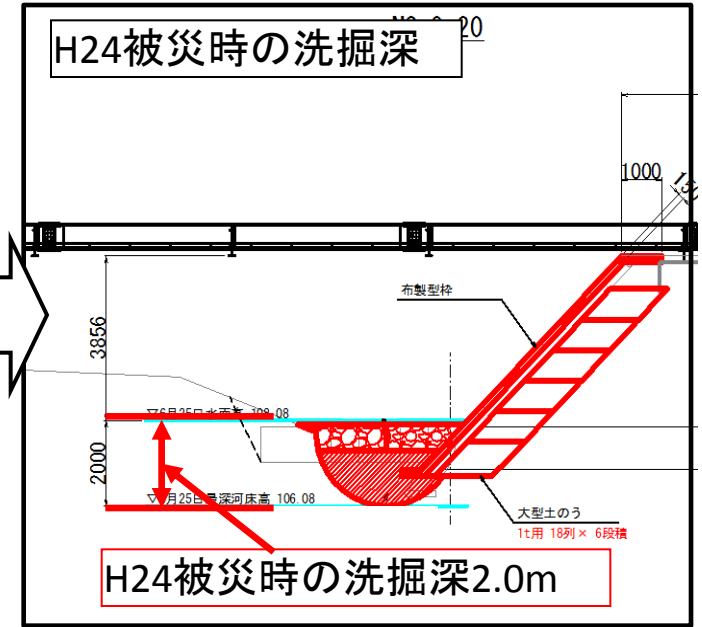
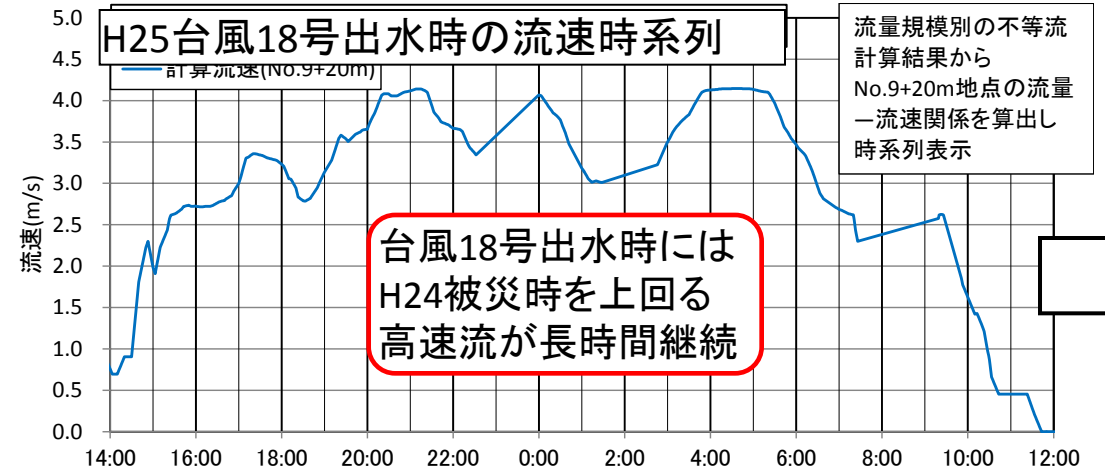
3-2 平成24年被災時の状況検証まとめ

H24被災時の実績(2.0m)を上回る局所洗掘が発生した可能性が高い。

台風18号出水時にはH24被災時を上回る高速流が長時間継続
 → H24被災時の実績(2.0m)を上回る局所洗掘発生の可能性が高く、それが堤防決壊に至る右岸側護岸被災に影響を及ぼした可能性が高い。

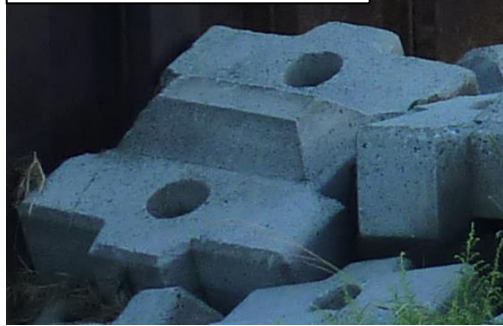
出水前

出水前には仮設落差工上流側には2tタイプの護床ブロックが18個敷かれている。

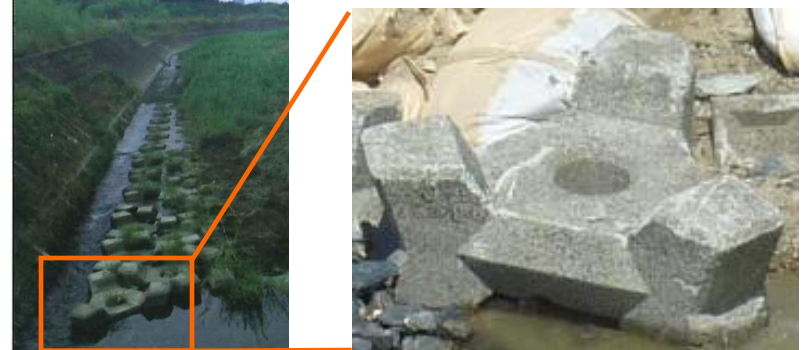
上流湾曲部の護床ブロック

出水後にはほぼ全て流失している。

同タイプの護床ブロックで残っていることが確認できるのはこの1つだけ。

当該箇所に見られる護床ブロックは上流湾曲部周辺から流下したものの。

- ・護床ブロックの不安定化と高速流の継続により上流側の護床ブロックが流失
- ・その結果、護床ブロックで保護されていた落差工直上流部分の河床低下も進行したと考えられる。

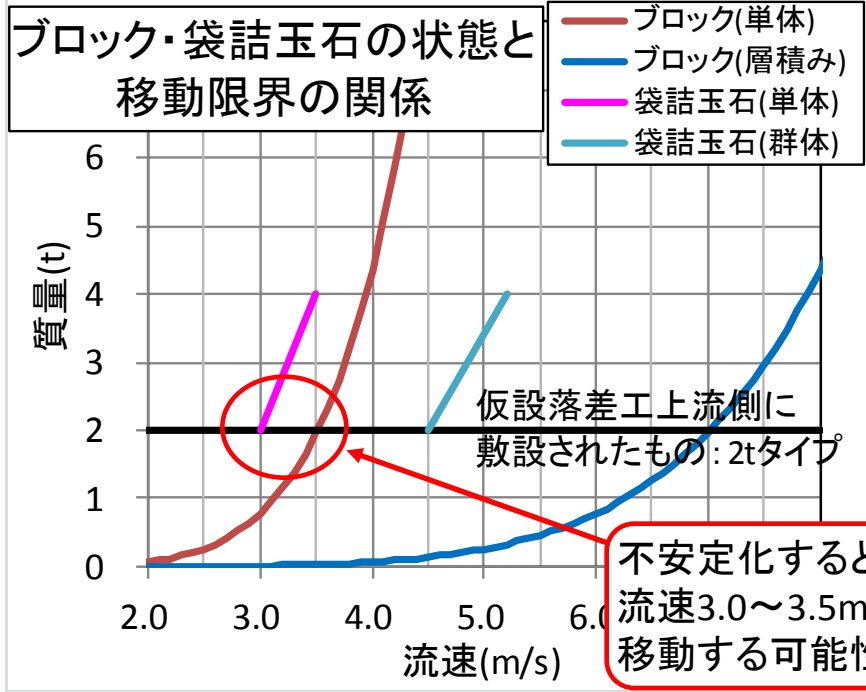
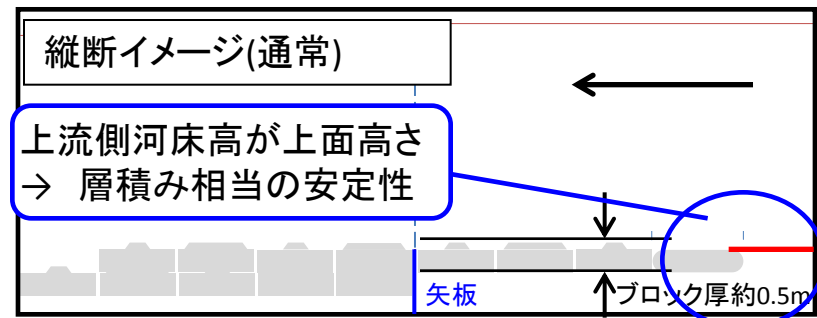
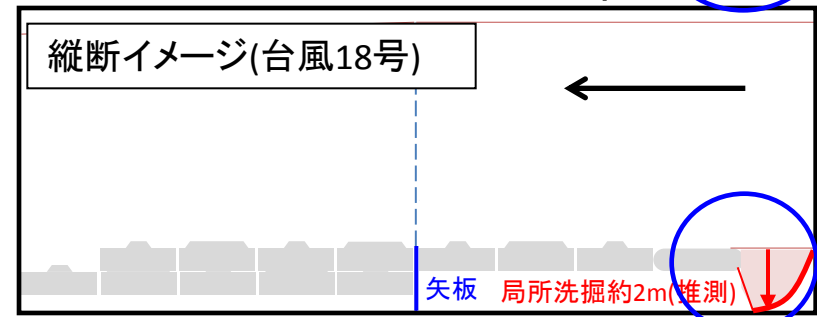
落差工上流側の護床ブロック等は、上流側河床低下により不安定化し流出した可能性がある。

・上流側河床高が大幅に低下し、護床ブロック等が不安定化したと考えられる。
 ・不安定化したブロック等の移動限界を上回る高速流が長時間継続し、上流側の護床ブロックが流失したと考えられる。

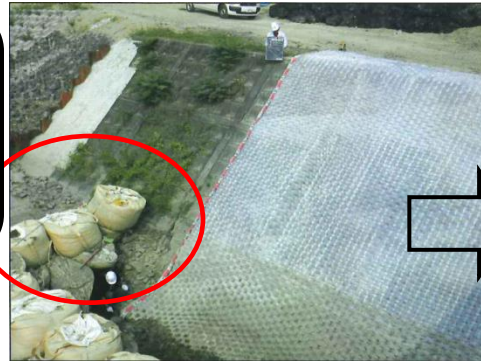
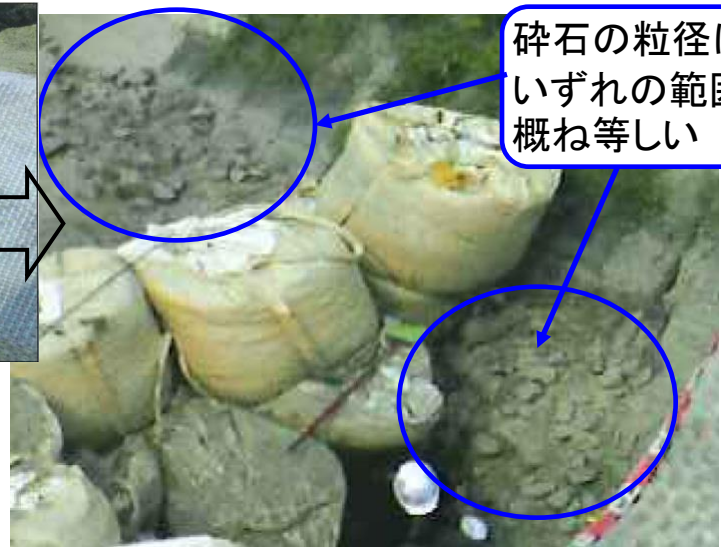
仮設落差工上流側の護床工の状況
護床工は大型ブロックを採用しているが、小さな隙間等のブロックを敷設できない部分には砕石による間詰を実施し、河床低下の抑制を図っている。

砕石の粒径はいずれの範囲も概ね等しい

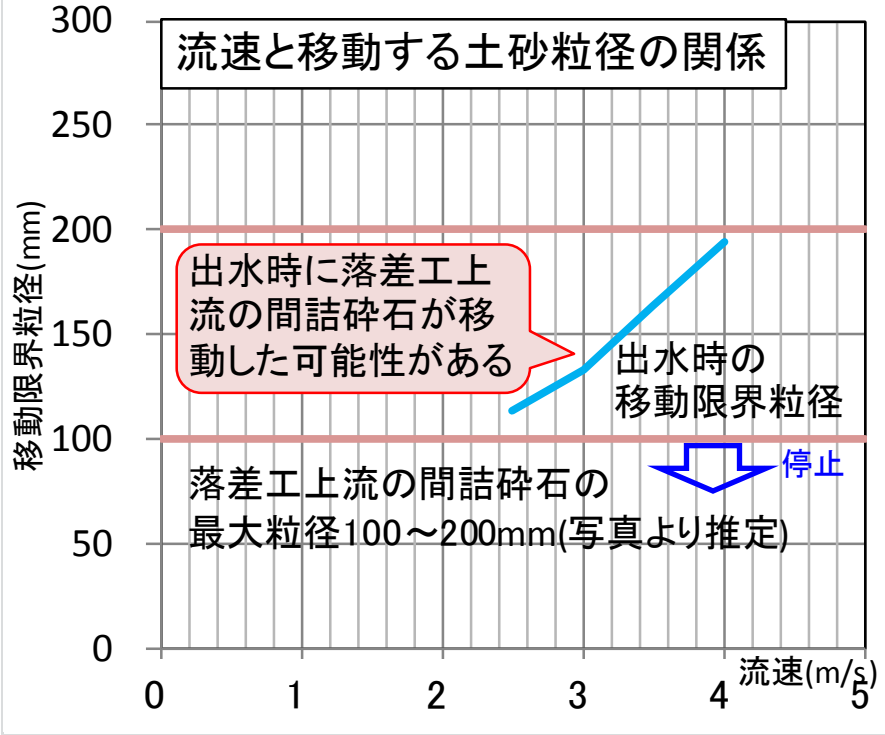
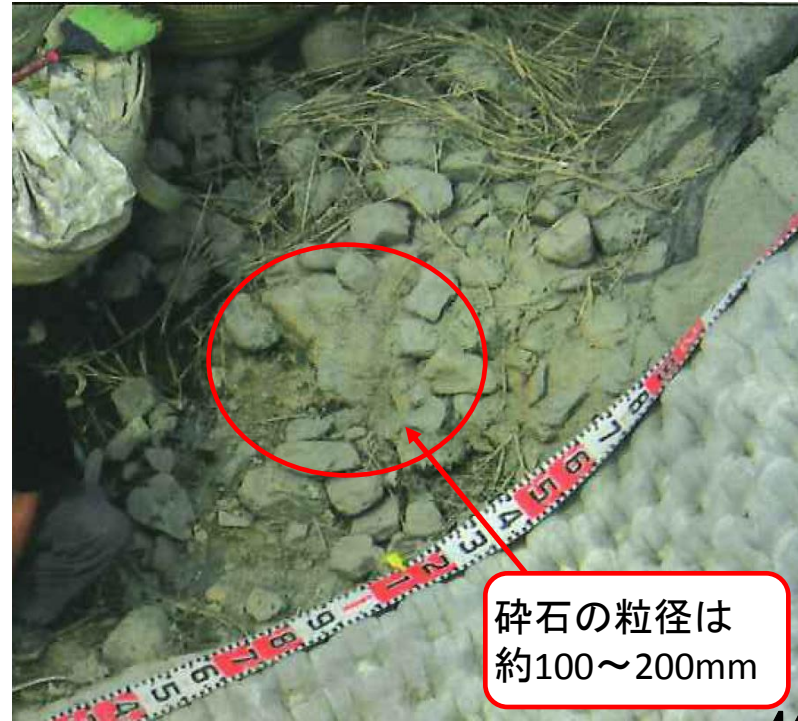
砕石の粒径は約100~200mm

間詰砕石の移動限界程度的高速流が長時間継続
→ 護岸前面の河床低下が進行した可能性がある。

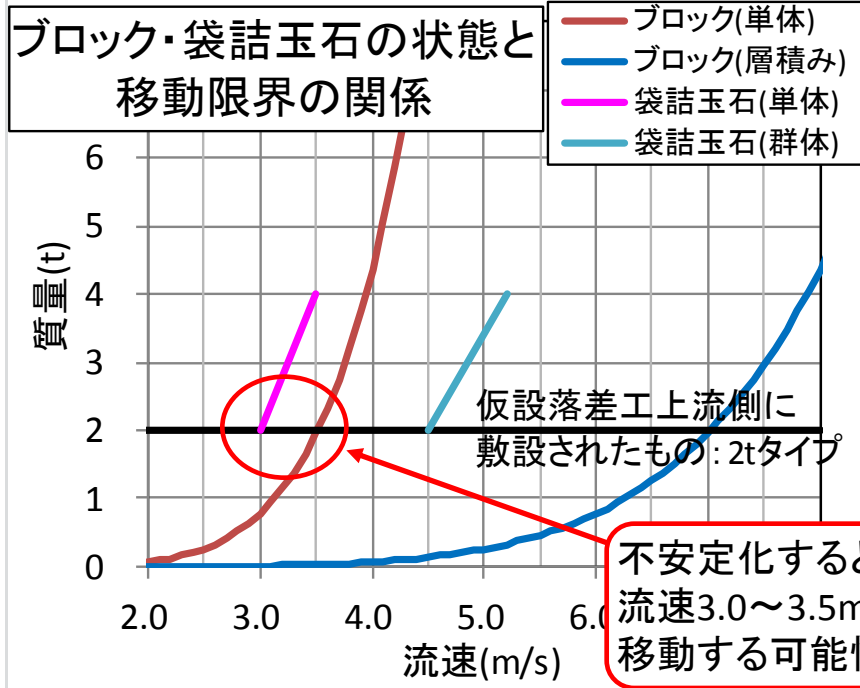
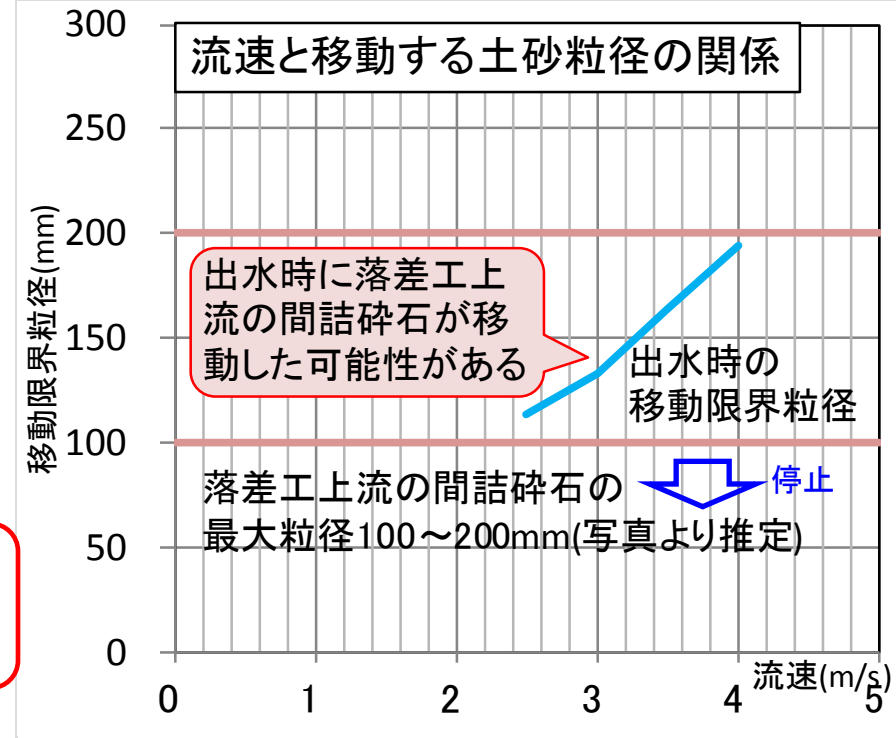
3-4 護床ブロック等流失の検証まとめ

- ・護岸被災の主たる原因として、護床ブロック流失と間詰碎石流失の両方の可能性が考えられる。
- ・どちらかに特定するのは困難であり、複合的に被災・決壊の原因となっている可能性が考えられる。
- ・したがって、今後の管理にあたっては、この2点両方に留意した施工の検討が必要といえる。
