4 金勝川決壊要因のまとめ

4-1 被災のシナリオと被災要因の関係

4-2 被災の引き金となった要因についてのまとめ

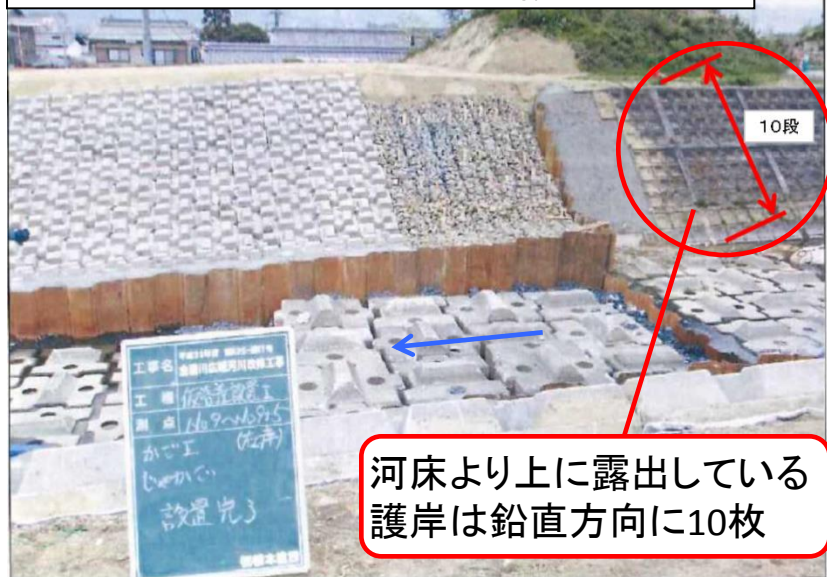
落差工上流側の既設護岸根入れは護岸3枚分

被災前の落差工上流側既設護岸の状況

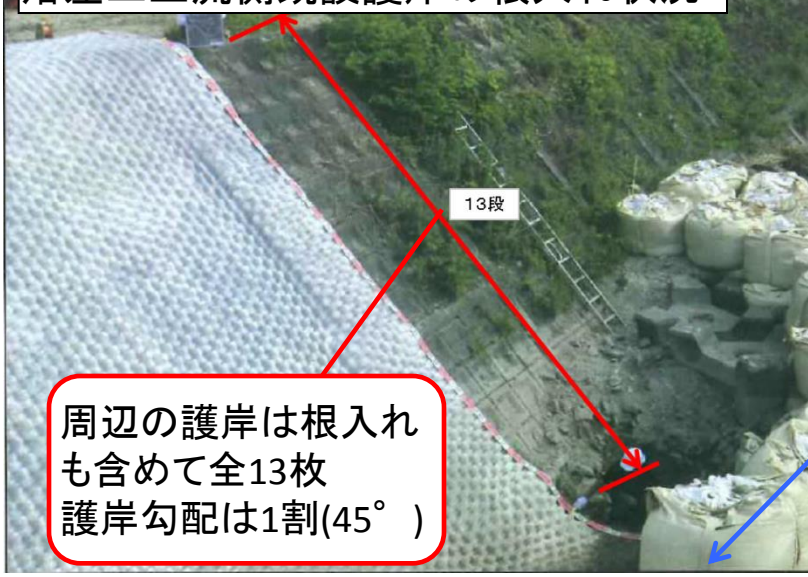
落差工上流側既設護岸の根入れ状況

1割勾配で3枚分の護岸が河床面より下に入っている。
 $0.5\text{m} \times 3\text{枚} \times 1/\sqrt{2} (45^\circ) \doteq 1\text{m}$

・仮設落差工上流側の既設護岸の根入れは約1mと推定される
・1m以上の洗掘発生により護岸が被災すると考えられる。

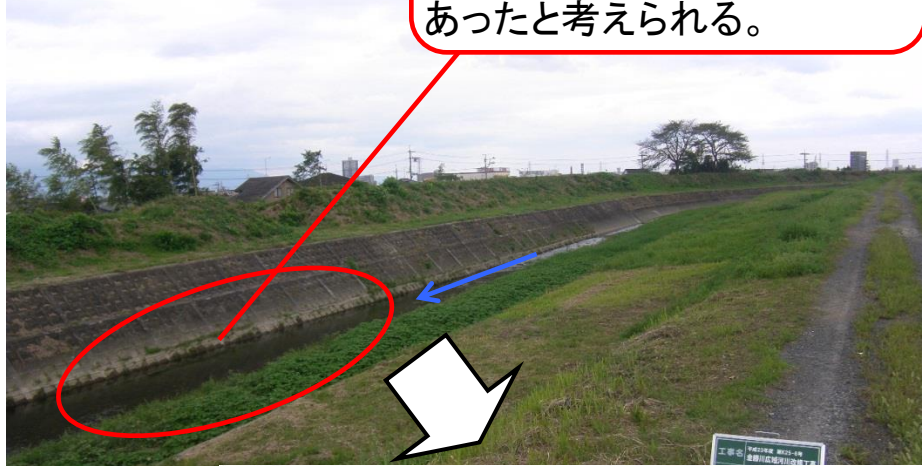
仮設落差工設置前

仮設落差工上流端周辺では左岸側で土砂堆積、右岸側で流路集中しやすい傾向があったと考えられる。

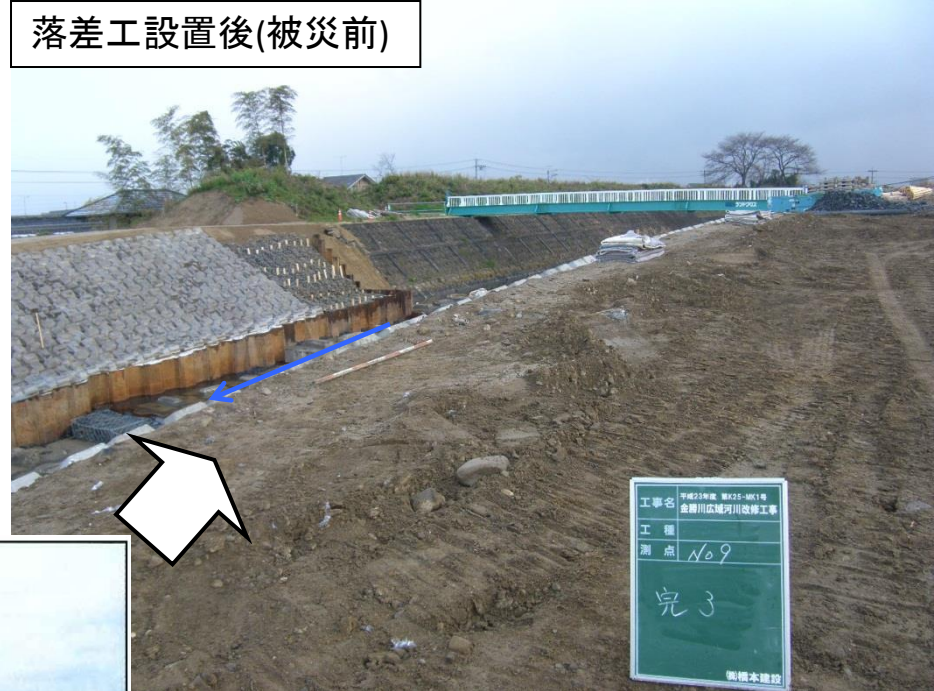
落差工設置後(被災前)

- ・仮設落差工設置の状況を確認すると、落差工上流端周辺では右岸側に流路が集中しやすい傾向があった。(平成24年被災時にも右岸側護岸が被災)
- ・また、左岸側に土砂堆積の傾向が見られる。
- ・台風18号出水でも右岸側の洗掘深が先に大きくなり、右岸側の護岸被災・堤防侵食が先行したと考えられる。

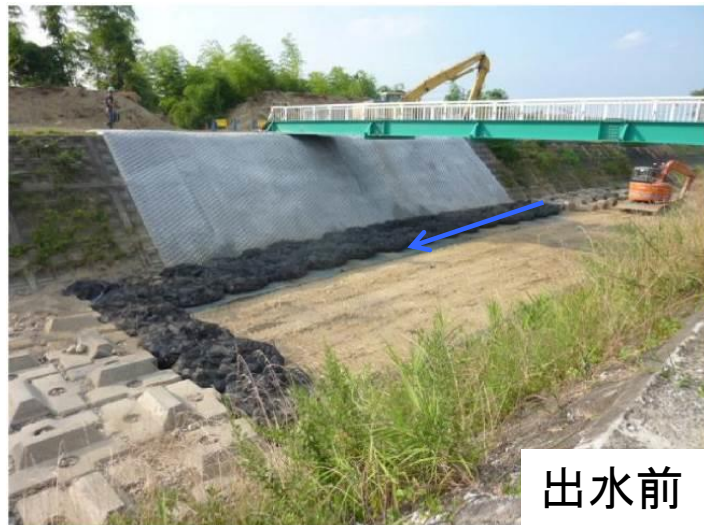
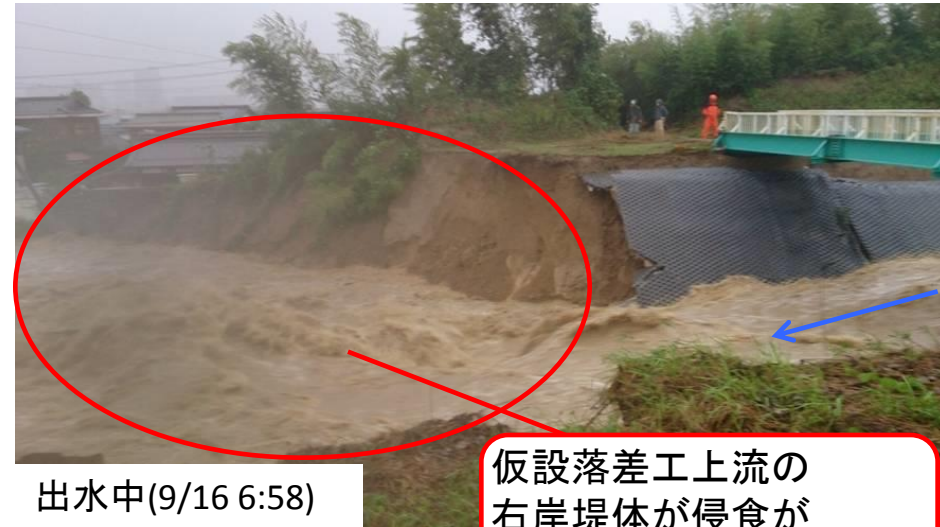
上流側既設護岸基礎工が露出するまで落差工上流河床が低下した結果、既設護岸が被災し右岸堤体の侵食が開始

仮設落差工上流の右岸堤体が侵食が進行した結果決壊に至る

仮設落差工上流側の右岸の既設護岸が被災し、堤防侵食・決壊への引き金となったと考えられる。

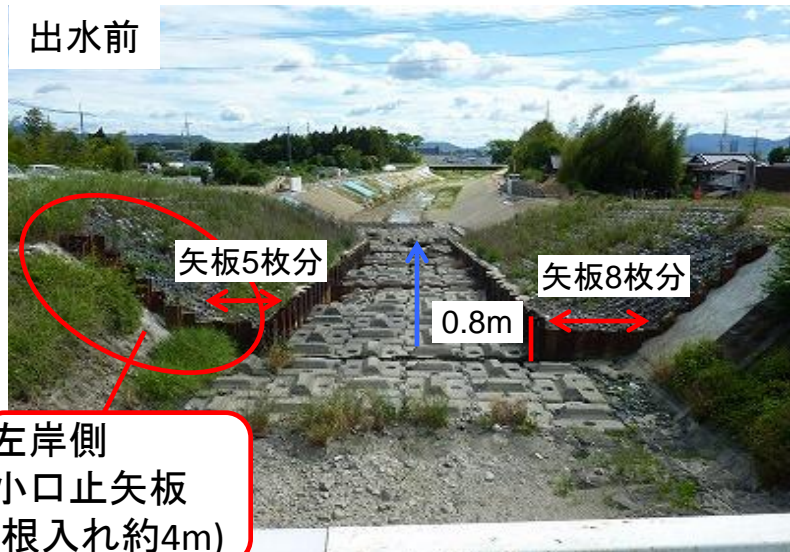
出水前

堤防決壊には至らなかった左岸側小口止矢板周辺で侵食が進行している

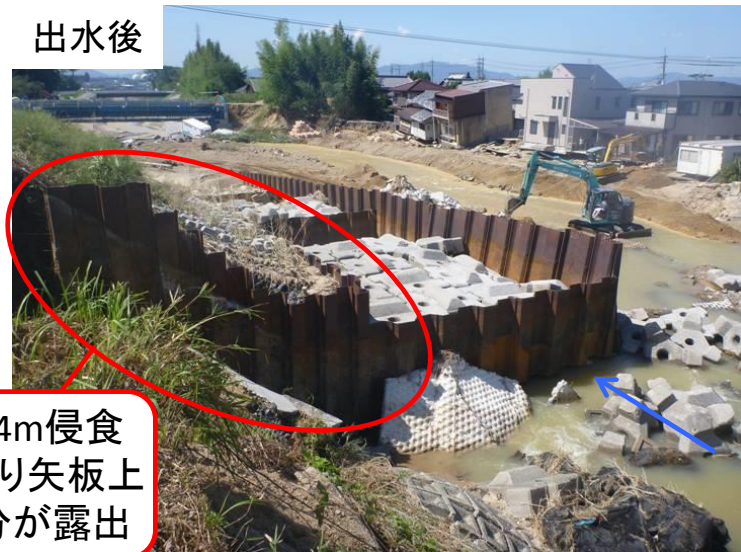
出水後

- ・左岸側の小口止矢板周辺でも堤防侵食が周辺より大きくなっている。
- ・小口止矢板の下流側まで侵食が進んでいる。
→ 右岸側でも同様に小口止矢板周辺の侵食が先行し矢板下流側に侵食が波及したと考えることができる。

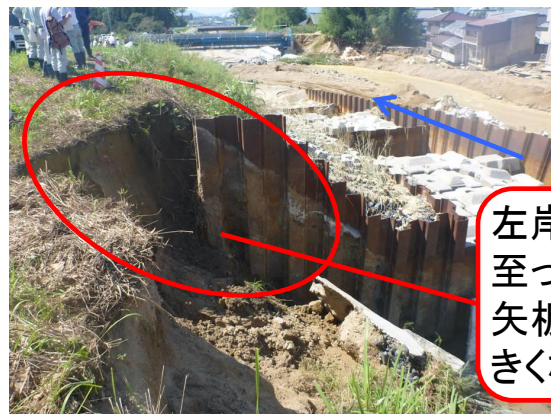
矢板前は3~4m侵食が進行しており矢板上流側は大部分が露出

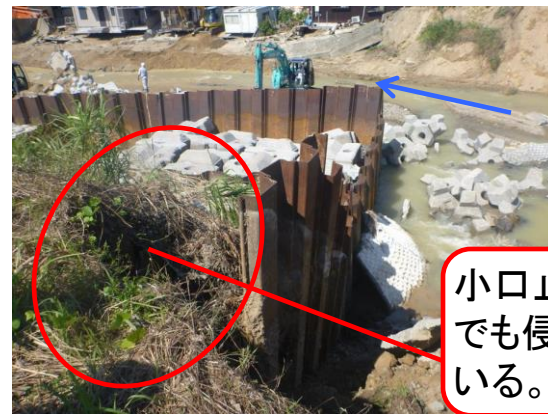
左岸側は堤防決壊には至っていないが、小口止矢板周辺での侵食が大きくなっている。

小口止矢板の下流側でも侵食が確認されている。

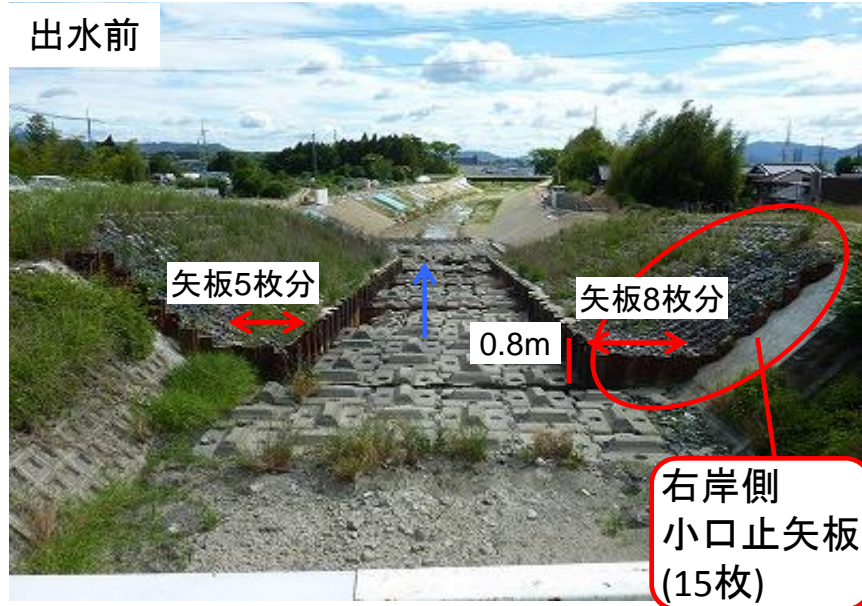
出水前

決壊した右岸側の小口止矢板は流失せず下流側にねじまがった状態

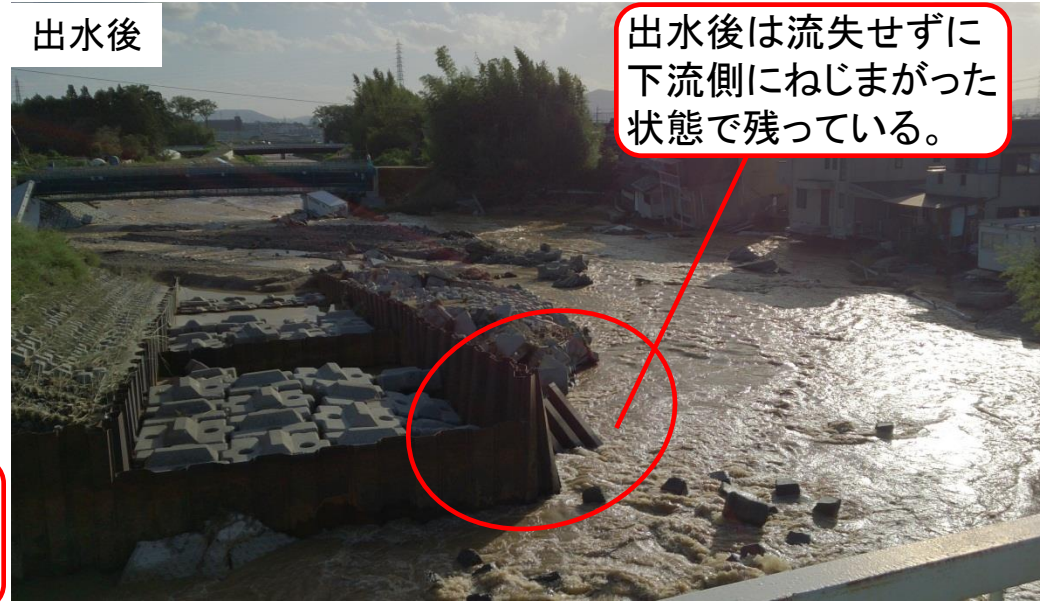
出水後

小口止矢板周辺の侵食から矢板変形に至る流れは以下のように推測される

- ①左岸側と同様に護岸被災により小口止矢板前が露出。
- ②矢板前面で侵食が進行する。
- ③侵食が矢板の下流側にまで波及する。
- ④矢板の下流側に侵食が進行し矢板の安定性が失われるとともに、矢板周辺のみずみちが次第に大きくなり流速が増大する。
- ⑤流体力により矢板が下流側にねじまがるように変形し、さらに堤防侵食が進行する。

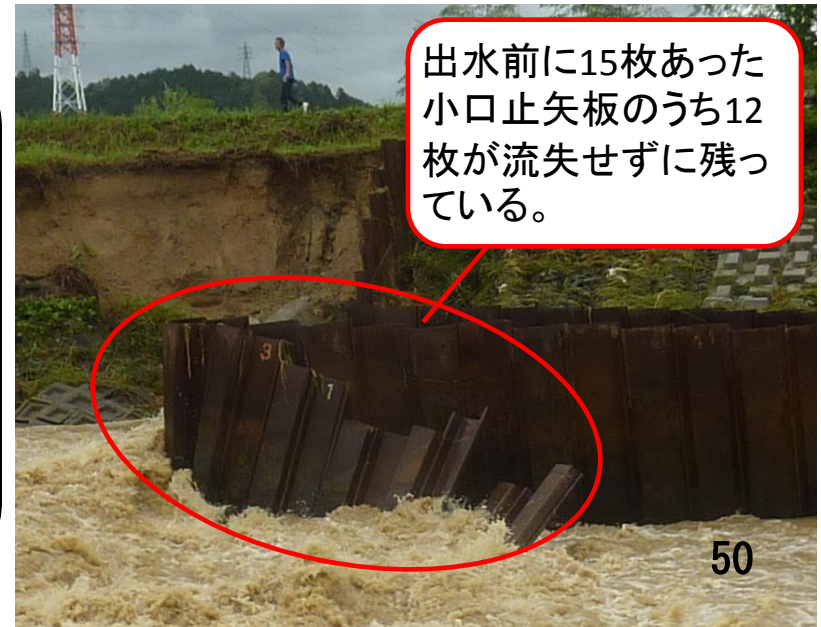
出水前に15枚あった小口止矢板のうち12枚が流失せずに残っている。

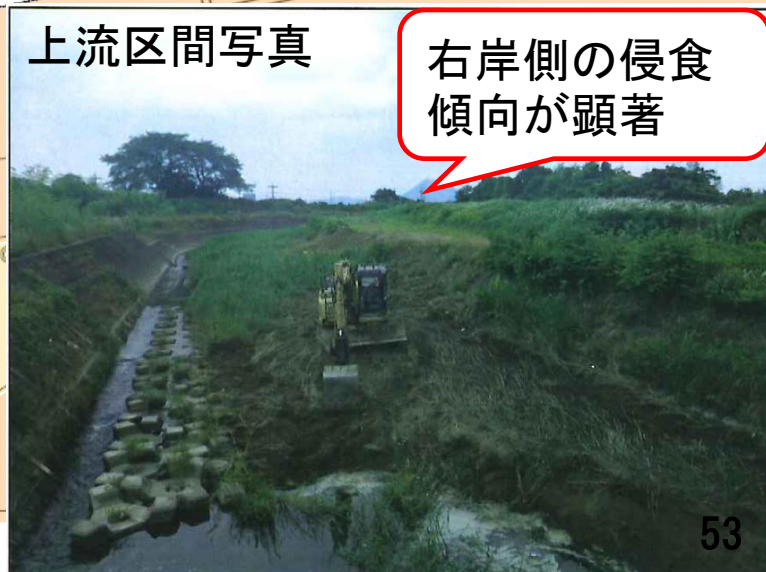
上流区間写真

右岸側の侵食
傾向が顕著

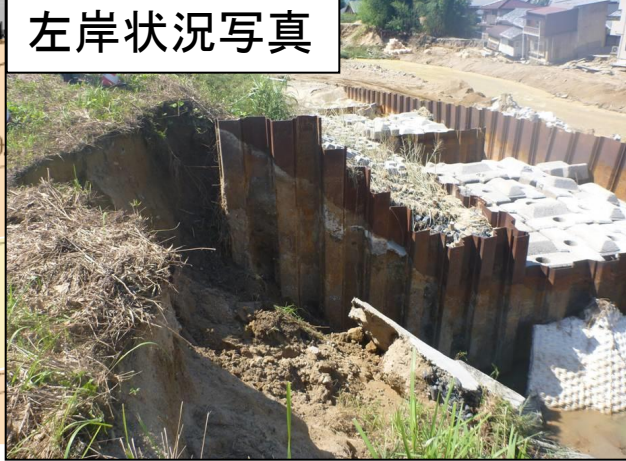
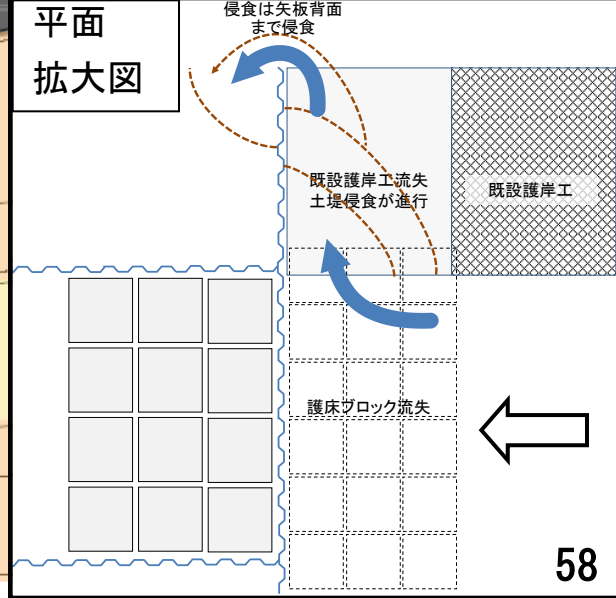
左岸状況写真

被災箇所の侵食が進行。
特に小口止矢板周辺の侵食が顕著で矢板の背後にも回り込み崩落

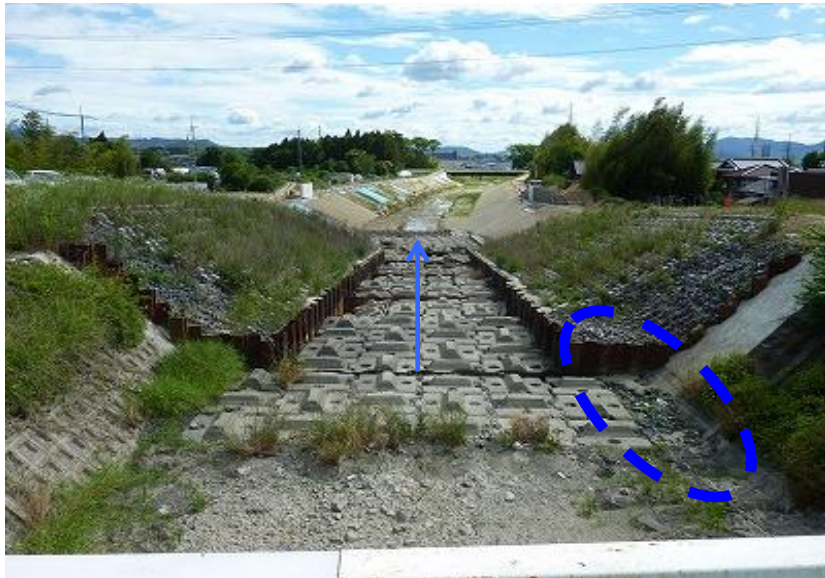
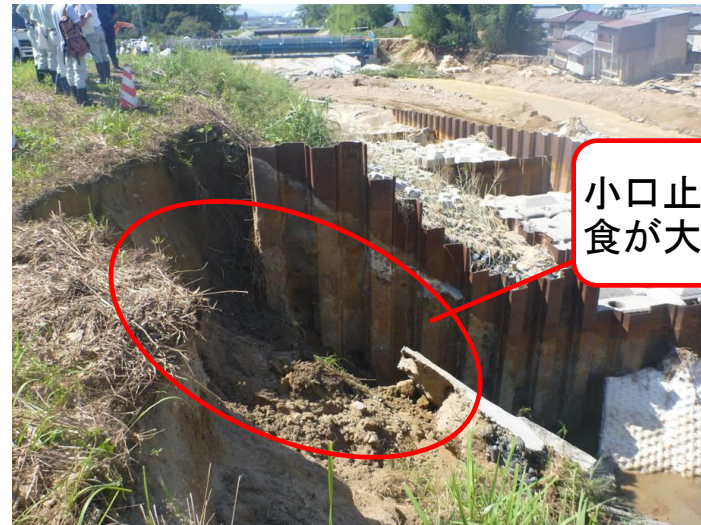
- ・小口止周辺で堤体侵食が拡大しており、これが決壊に影響した可能性が考えられる。

小口止矢板周辺での侵食が大きくなっている。

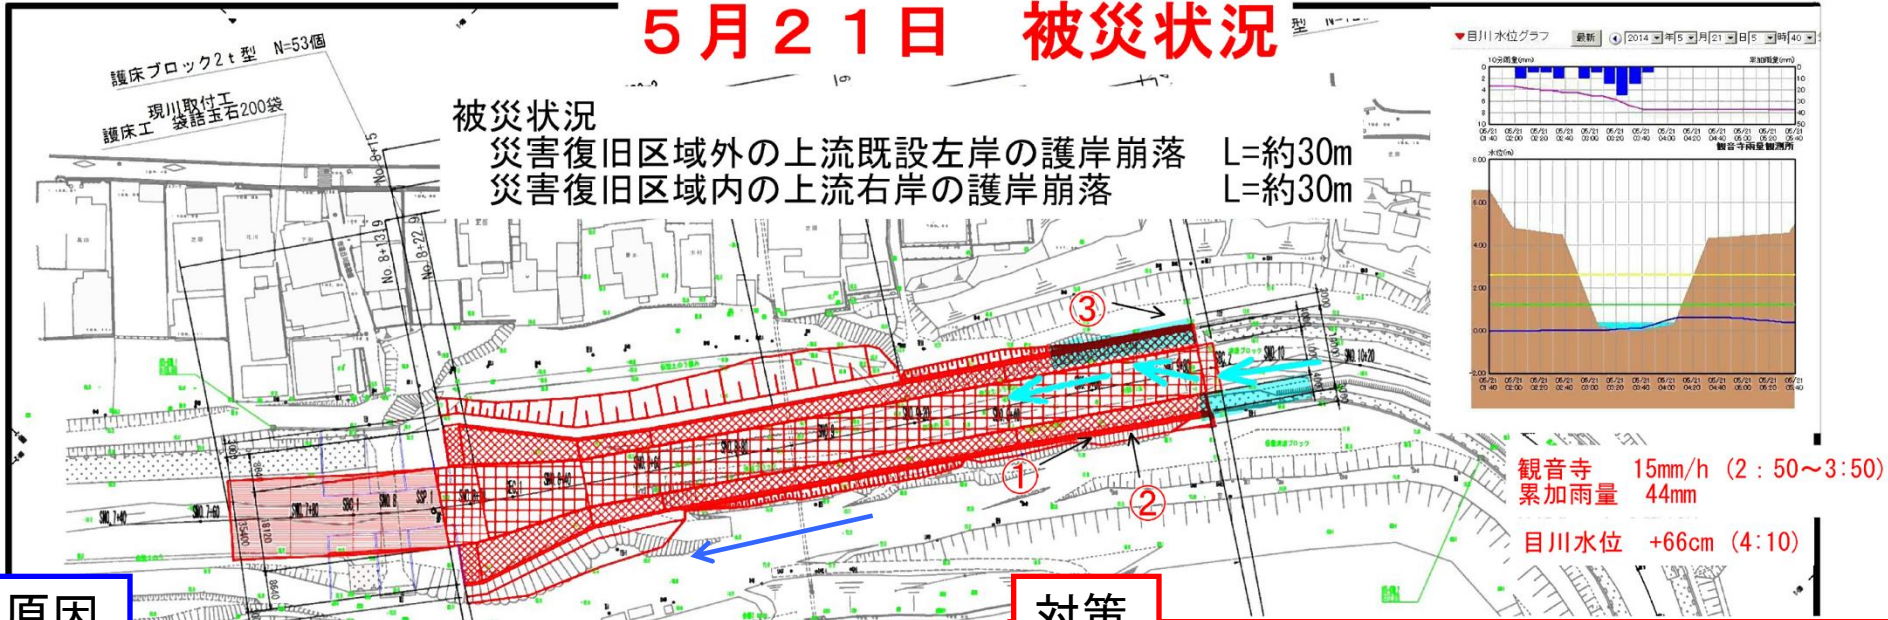
5月21日 被災状況

復旧施工中の出水により施工中の護岸被災が発生している。

災害復旧区域の上流取付け部において、一時的に既存の根固めブロックを右岸側に移動させていたため、今回の出水で主流が左岸側に偏り、河床洗掘を受け左岸の既設護岸が崩落した。
 また、左岸側に当たった主流は、右岸側に方向転換し、災害復旧区域内で施工である右岸護岸の基礎を洗掘し護岸崩落を起こしたものと考えられる。

災害復旧区域内での護岸施工中においては、主流の蛇行による洗掘を防止するため、袋詰め玉石により流路の安定および護岸基礎部の保護を行いながら進める。
 最終的には河床全面に吸出し防止材を敷いたうえで護床ブロックによる河床保護を行うため、河床の安定および護岸の安全性は確保される。
