2 日野川の崩落に関する詳細検討

2-1 ボーリング調査

日野川崩落箇所周辺でボーリング調査を実施した。

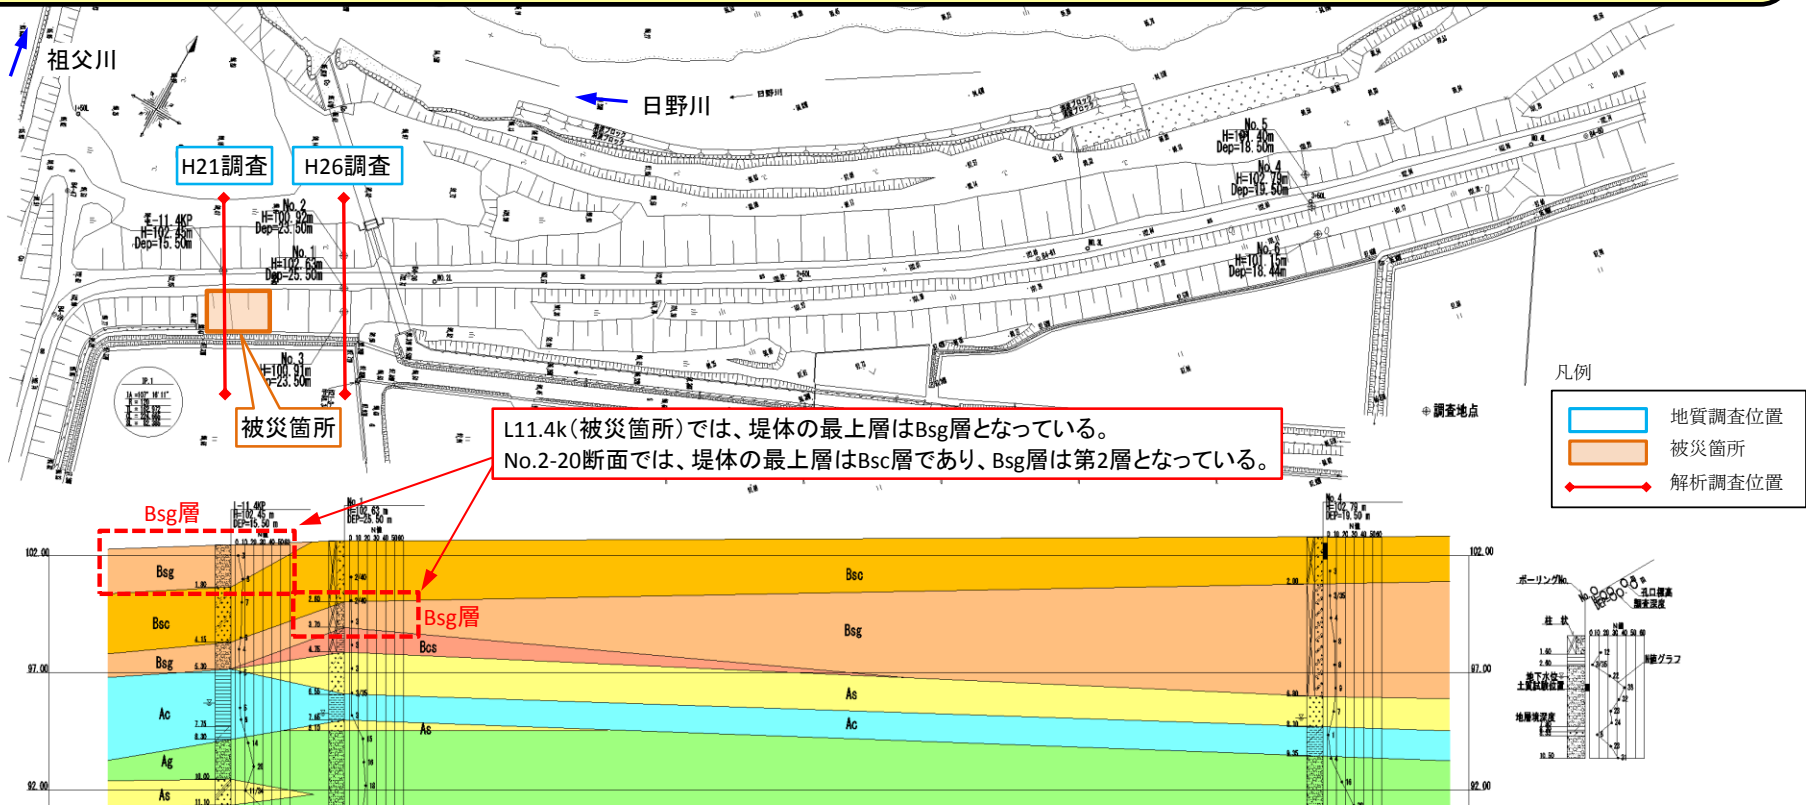
被災箇所近傍では平成21年度にも土質調査が行われている。
 今回調査では、堤体最上部に細粒分の多い砂層(Bsc層)が確認されているのに対し、被災箇所の平成21年度調査では、堤体最上部は砂礫層(Bsg層)となっており、Bsc層は第2層となっている。

L11.4k(被災箇所)では、堤体の最上層はBsg層となっている。
 No.2-20断面では、堤体の最上層はBsc層であり、Bsg層は第2層となっている。

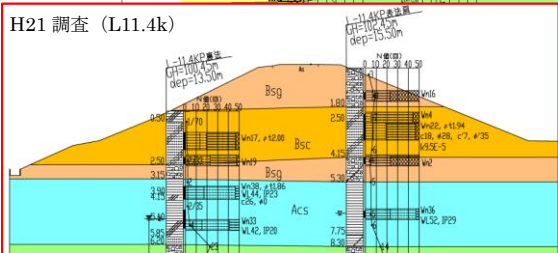
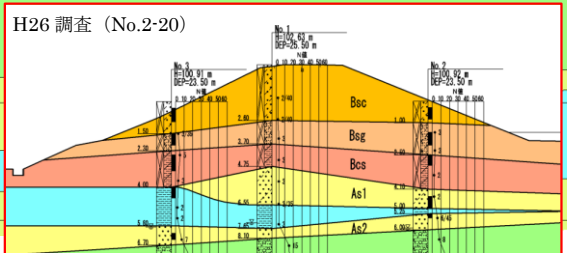
土層構成概略図 (川裏側ボーリング)

H21調査	H26調査
堤体第1層	Bsg	Bsc
堤体第2層	Bsc	Bsg
堤体第3層	Bsg	Bcs
基礎第1層	Ac	Ac

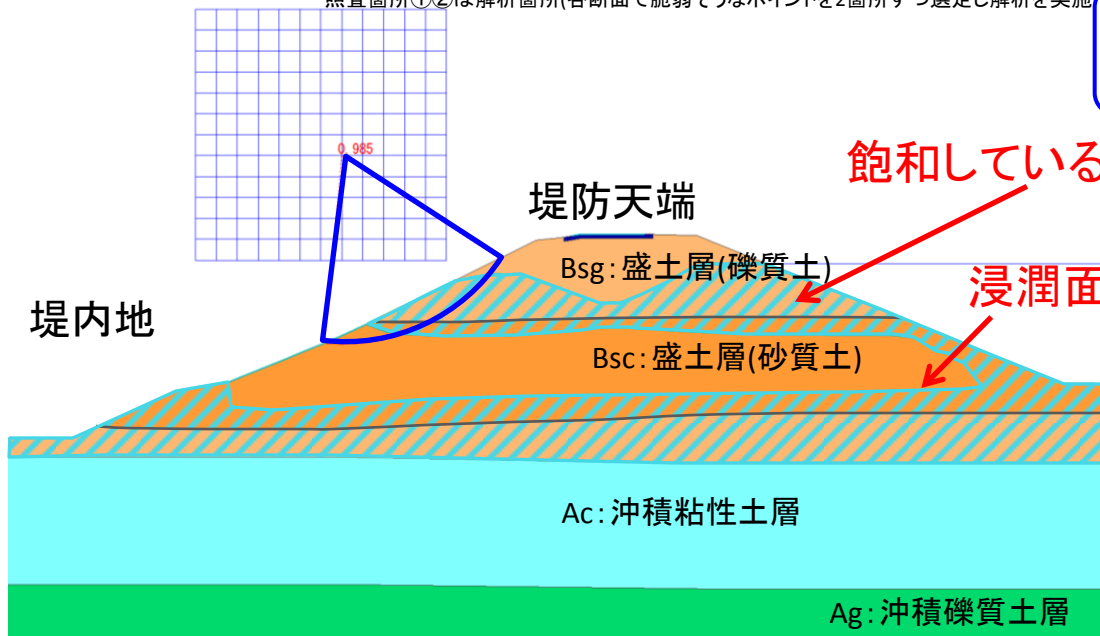
浸透流解析結果
(Case②断面 9/16 9:00)

被災箇所ですべり安全率が1.0を下回っておりすべりが発生しうる値。

被災箇所: 堤体上部に透水性高い礫層
被災箇所上流: 堤体上部は透水性低い砂層
→ 被災箇所で浸透により堤体内水位が上昇しすべり破壊発生。

礫質土を堤体上部に有しかつ擁壁が存在しない区間で、表法面からの河川水の浸透および下流からの縦断的な浸透により堤体内水位が上昇した結果、局所的にすべり破壊が生じた。

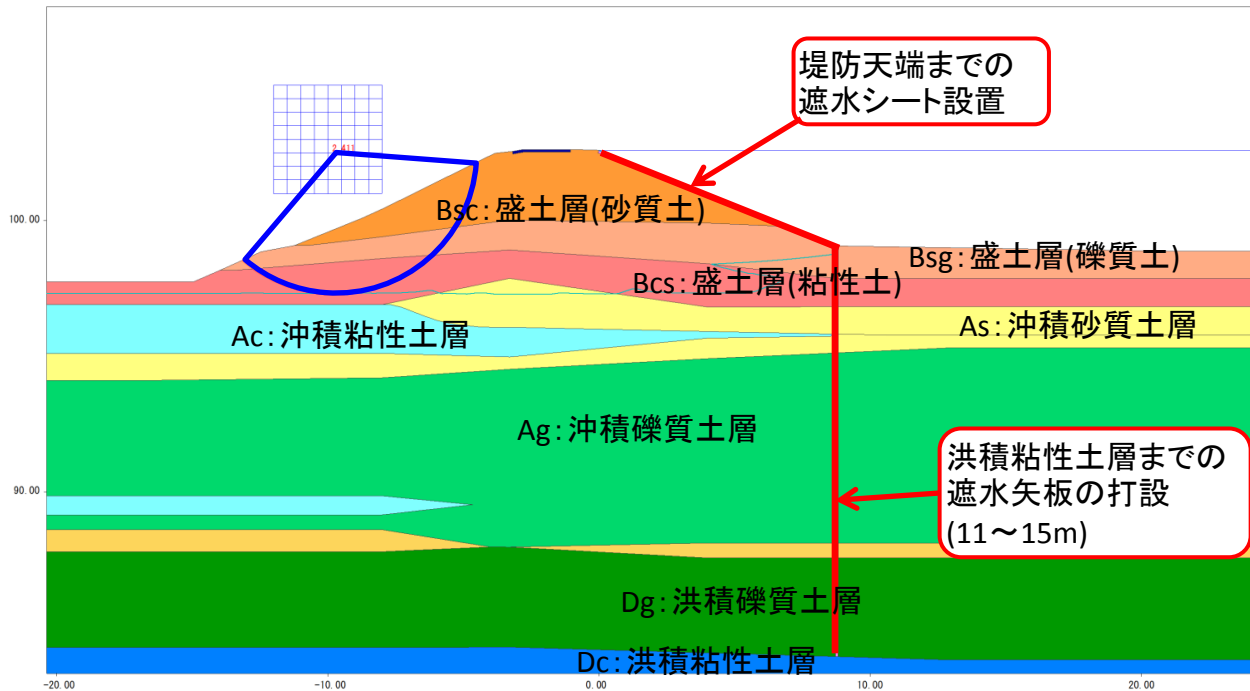
表法面からの河川水の浸透による堤体内水位の上昇がすべり破壊につながった。
 → 被災箇所での浸透を抑制するための対策として、遮水シートによる表法面被覆と遮水矢板打設が有効(一連区間に実施)。

被災箇所は購入土による復旧済みであるため、被災箇所上流側(今回調査)断面に対して対策を検討

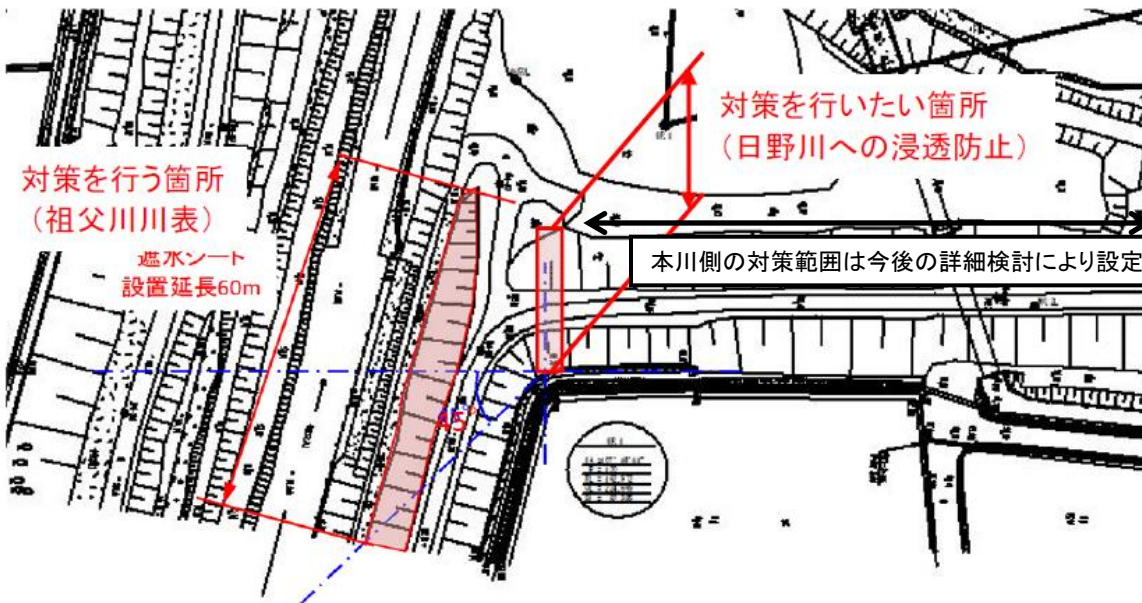
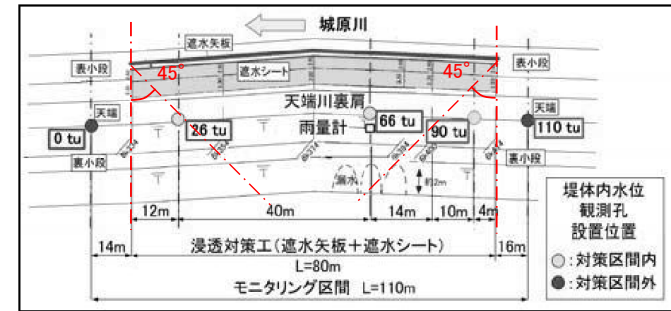
a) 遮水工設置範囲とモニタリング箇所の平面図

祖父川からの縦断的な浸透流によって、日野川堤体の不安定化を招いた可能性があることから、祖父川の堤体へも川表に法面被覆工(遮水シート)を施工する。

→ 影響範囲を45°として遮水シート設置範囲を設定(設置延長60m)

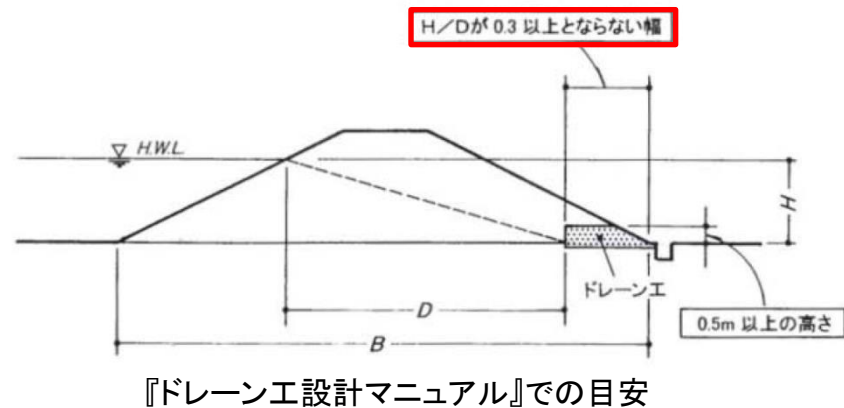
→ 当該箇所では、平均動水勾配が『ドレーン工設計マニュアル』に定める目安0.3を上回っており、ドレーン工設置に適さない。

現状で平均動水勾配 (H/D)が0.3以上となり、ドレーン工は適さない。

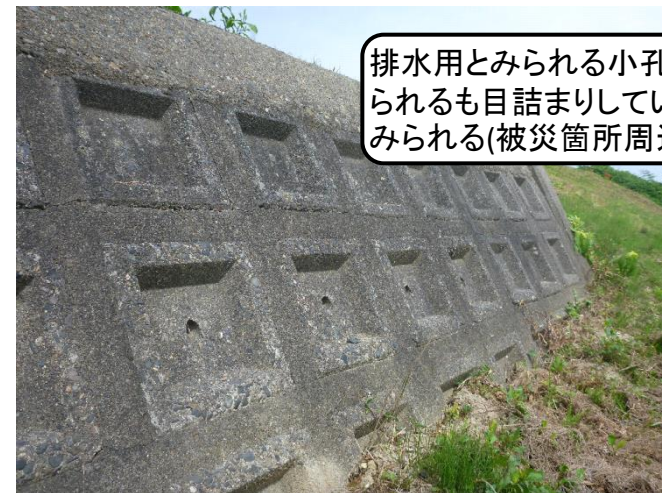
日野川堤体裏法尻に設置された擁壁

平成25年台風18号における被災原因の一つとして、擁壁の排水が十分でなく堤体内水位が上昇したことが考えうる。

- ・擁壁背面へ透水性の高い砕石層を設置
- ・擁壁自体に排水孔を設置※)

※)排水孔の間隔は、『道路土工 擁壁工指針』に準拠し、2~3m²に一箇所の割合で設ける。
