今後の堤防管理に関する技術検討会 検討会とりまとめ資料

今後の堤防管理

滋賀県 土木交通部 流域政策局

2 台風18号出水での堤防被災の特徴

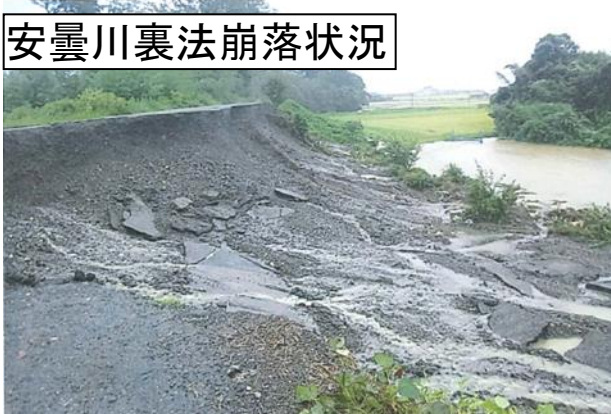
安曇川裏法崩落状況

台風18号出水で顕著な堤防被災が確認されたのはこの4河川

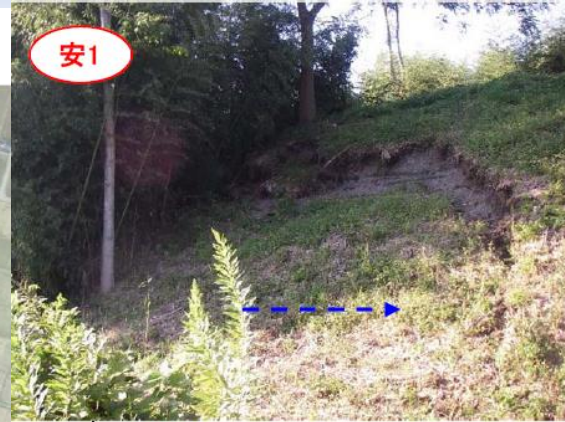
安1

本庄橋上流約1.0km 右岸
堤防法面欠損(堤内) L=22.0m

安曇川
整備実施区間(改修前)で
裏法面崩落が3箇所確認
されている。

越水破壊が発生してい
ないことから浸透破壊
と考えられる。
堤防の浸透に対する
安全性照査を行う等
により適切な強化策を講
じていく。

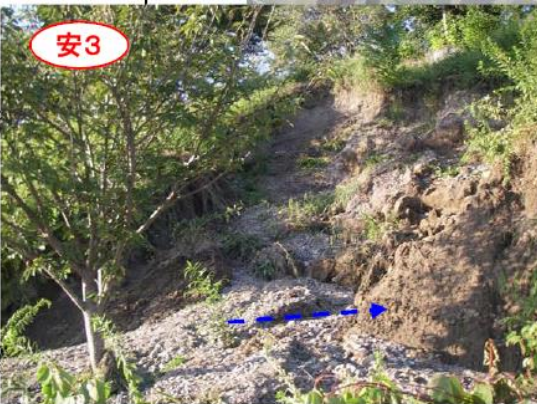
安3

161号線下流約1.8km 右岸
堤防法面欠損(堤内) L=9.5m

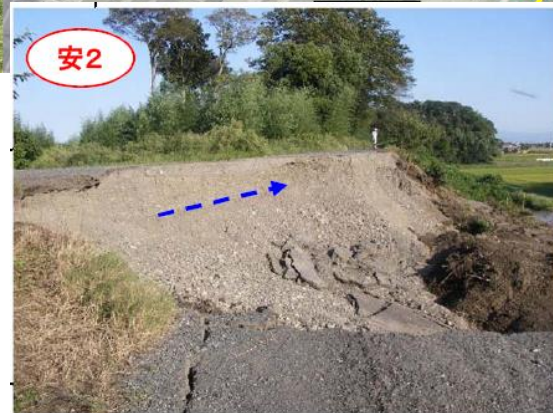
安2

本庄橋上流約1.5km 右岸
堤防法面欠損(堤内) L=58.5m

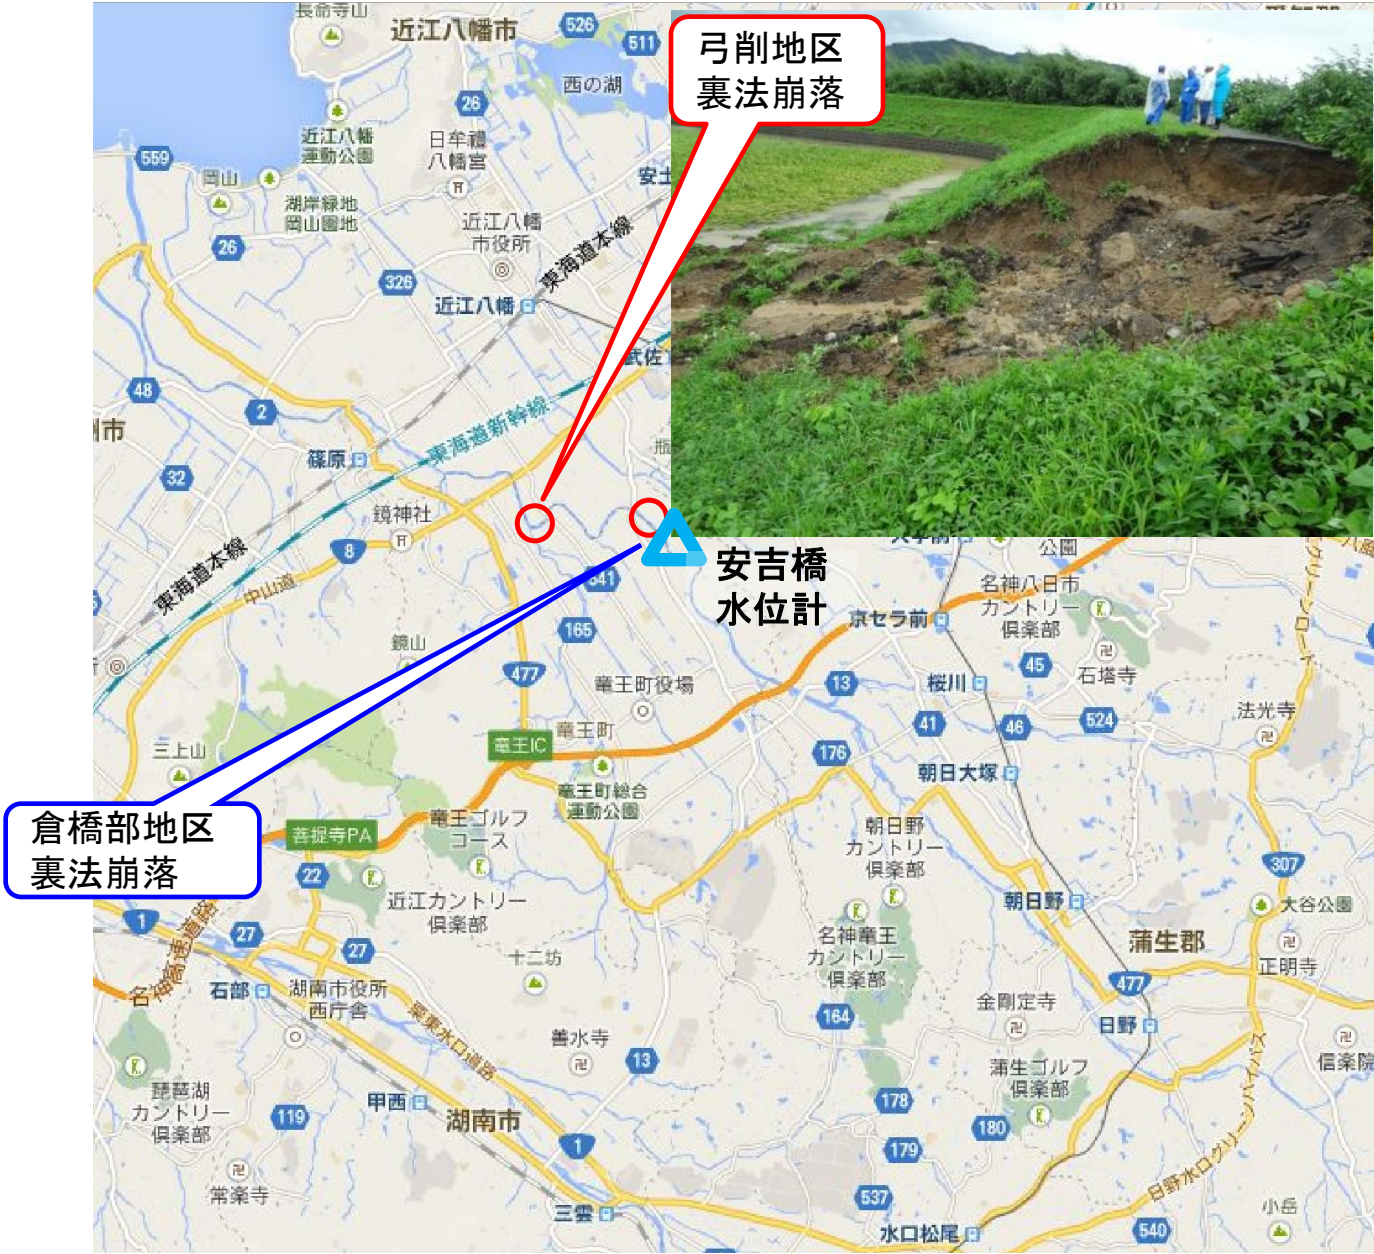
弓削地区
裏法崩落

倉橋部地区
裏法崩落

日野川
整備実施区間(改修前)で
裏法面崩落が2箇所確認
されている。

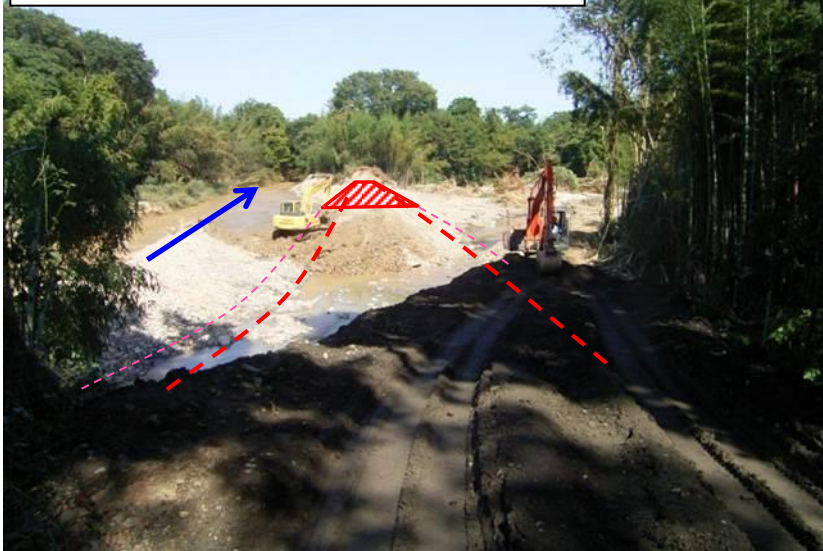
決壊箇所写真(上流側より望む)

- ・いずれも越水は確認されていないが高水位が長時間継続している。
- ・越水を伴わない決壊・崩落が発生している

越水は確認されていない中
決壊にいたっている

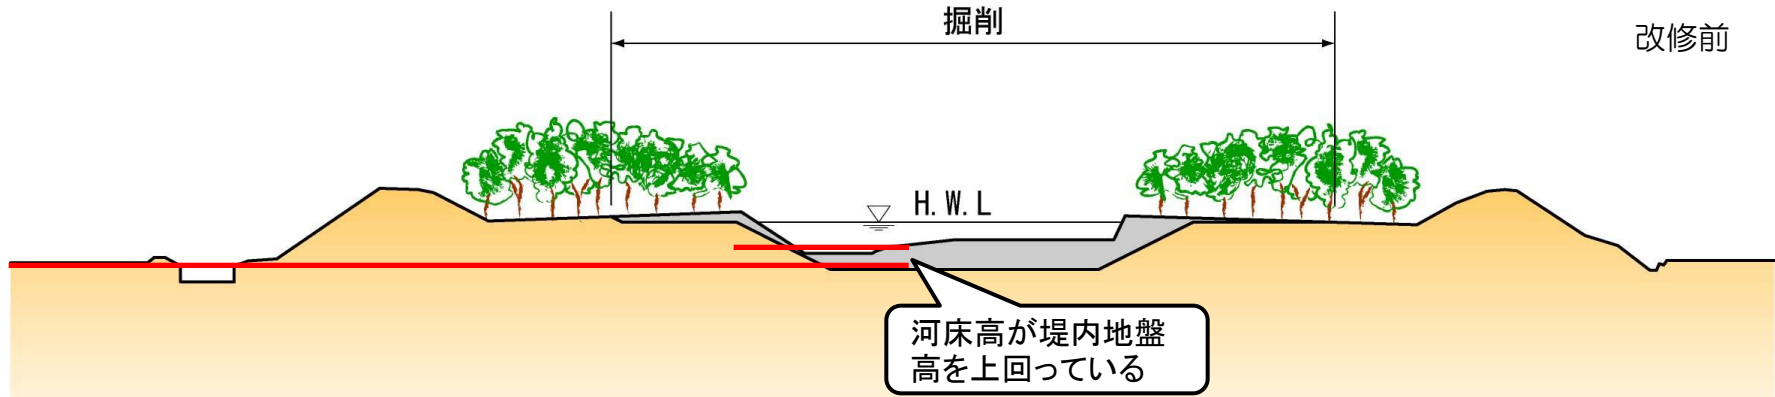
鴨川計画断面図

また、決壊に至った鴨川・金勝川に関しては天井川である点も共通している。

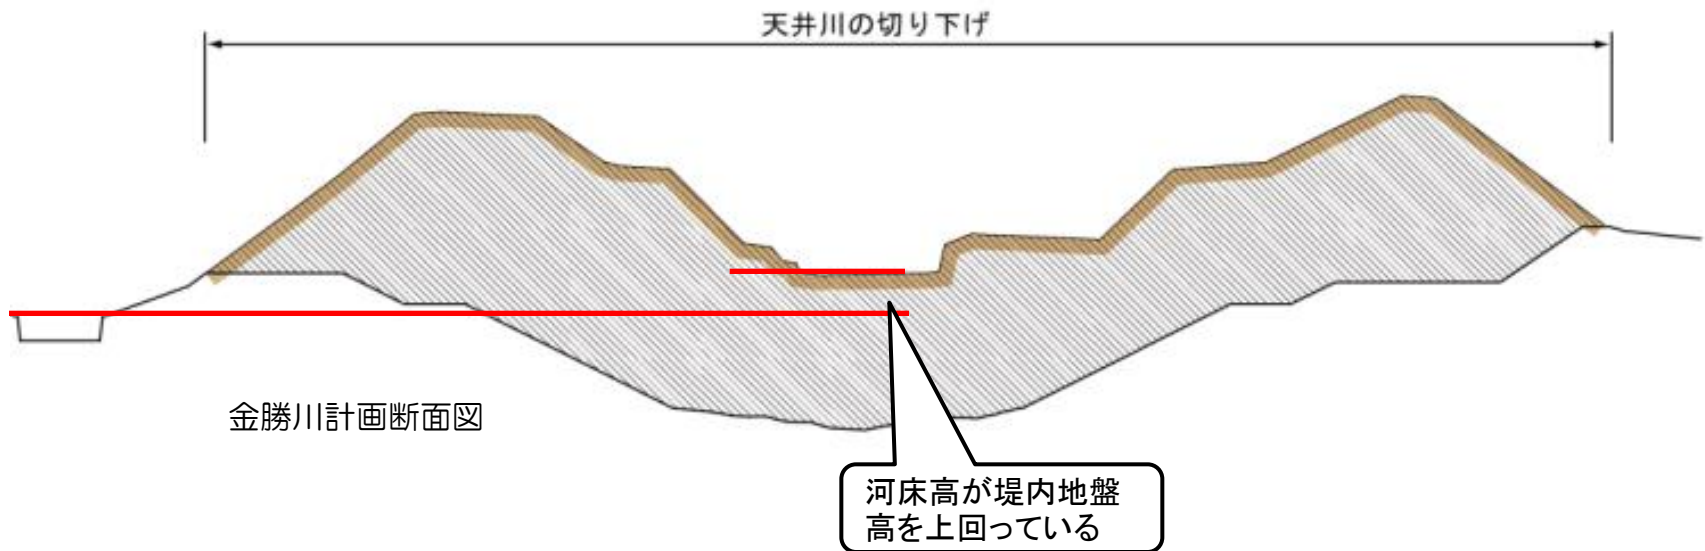
金勝川計画断面図

河床高が堤内地盤高を上回っている

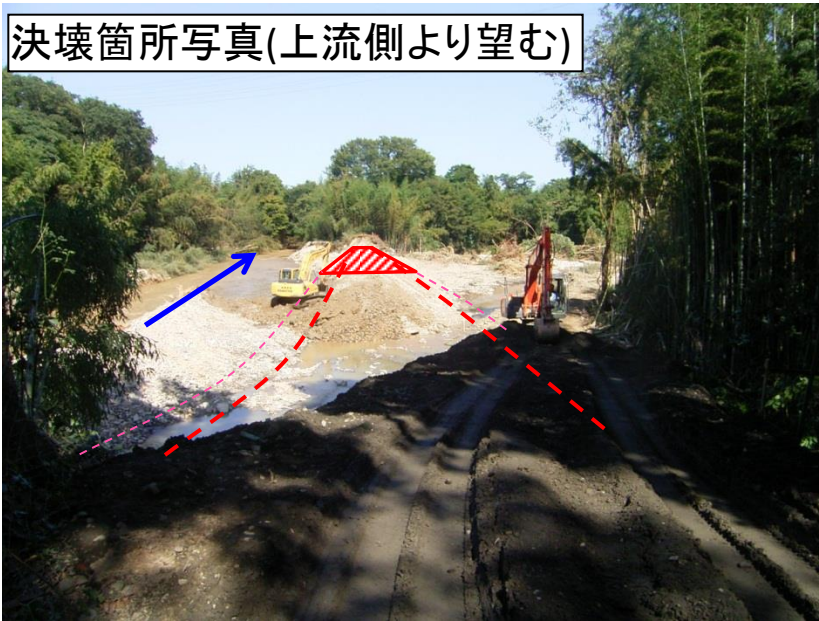
決壊箇所写真(上流側より望む)

長時間の出水に伴う河床洗掘による護岸被災および堤体侵食と、堤体断面積の減少に伴う浸透破壊の2つの要因による複合的な決壊の可能性が考えられる。

耐侵食性・耐浸透性の向上が課題である。

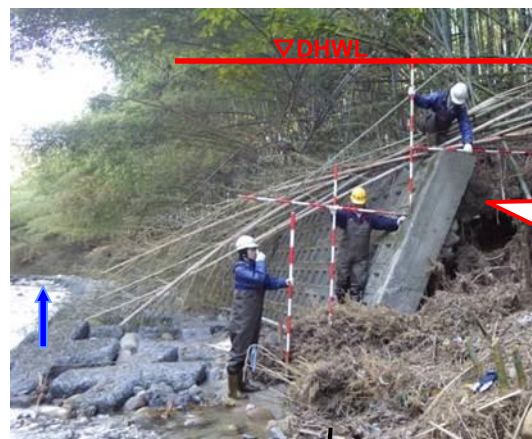
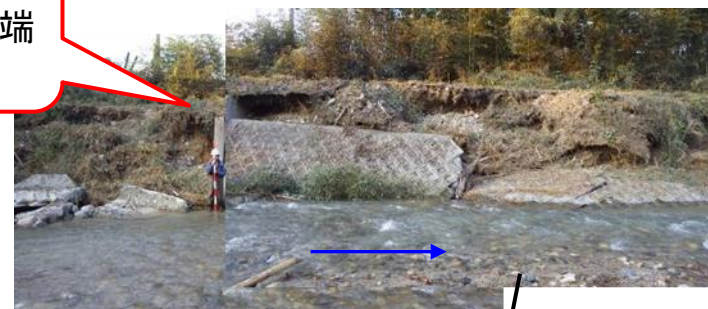
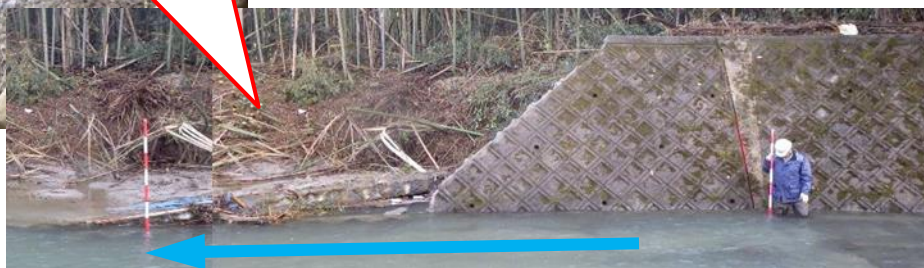
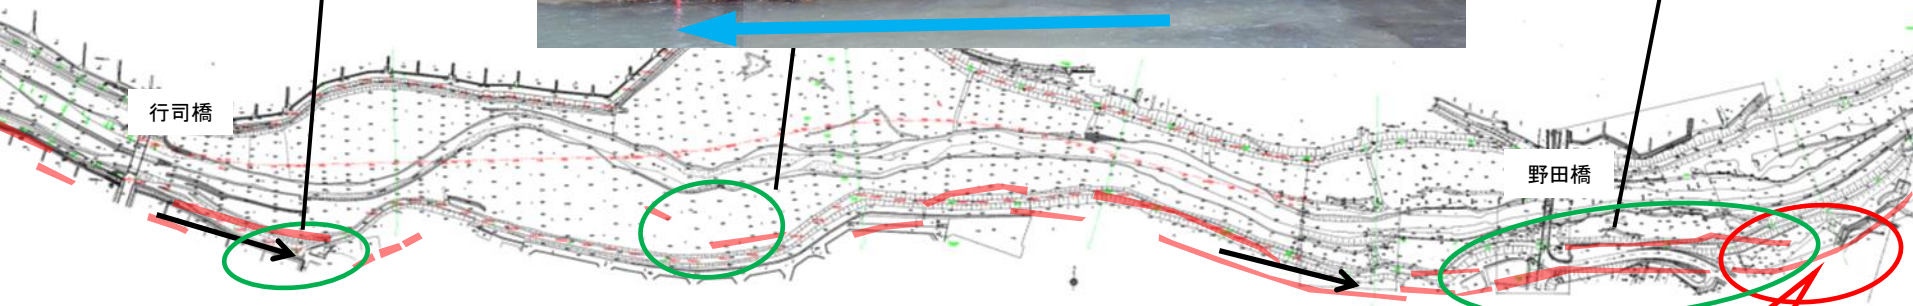
狭窄部・湾曲部、護岸・根固め不十分な箇所、護岸端部で被害拡大

裏込め土が流出し、高水敷・堤体の侵食が著しい。

②護岸のみ整備の比較的緩めの湾曲部や、やや狭窄した区間、および護岸端部等

- ・掃流力が高い狭窄部・湾曲部での耐侵食性の向上。
- ・出水時最大洗掘深を考慮した護岸根入れの確保。
- ・護岸・根固めブロックの端部位置の決定。

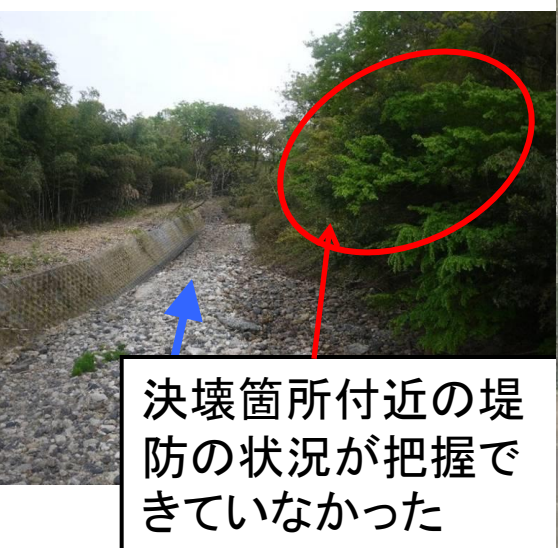
野田橋下流写真(2013/5/10時点)

堤防の維持管理に関する課題(第1回・第2回検討会で提示・議論):
 直営の巡視点検として年1回(H25年度は5月)点検を行っているが、樹木繁茂により河道内の適切な状況把握が可能な管理用通路が一部確保できておらず、**決壊箇所の堤防・護岸の状況について詳細には把握できていなかった。**

管理用通路の確保

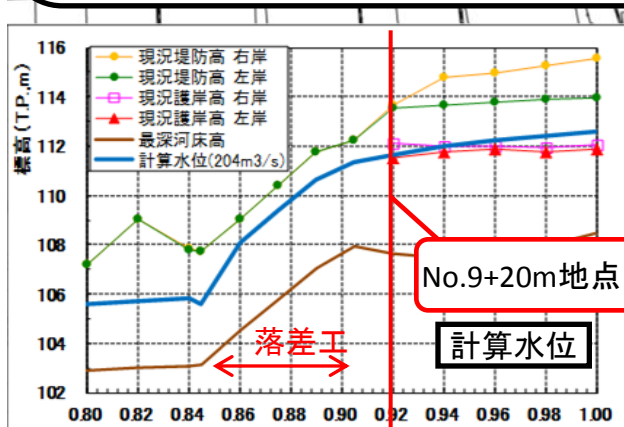
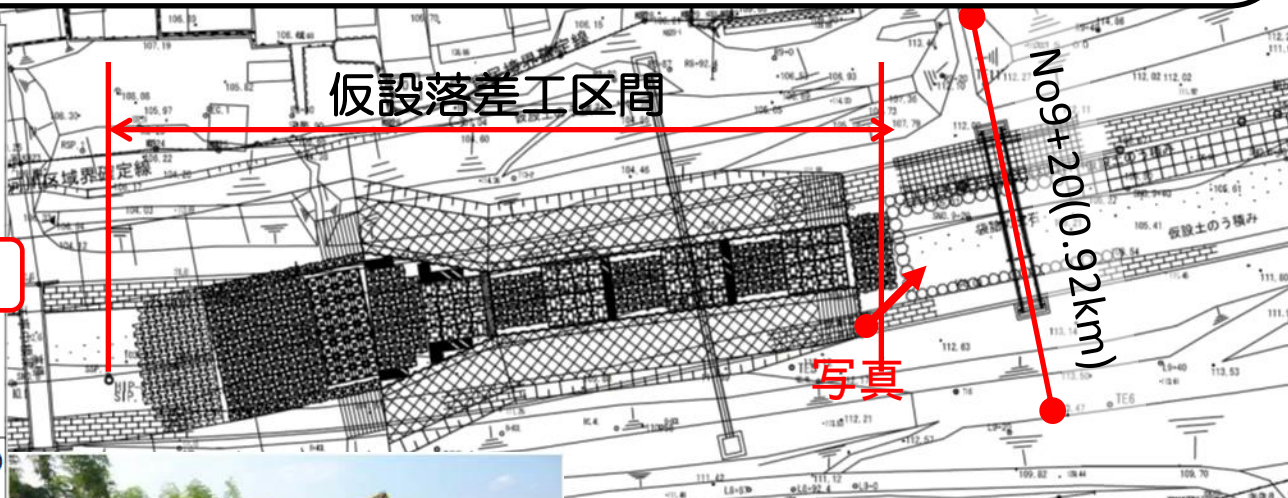
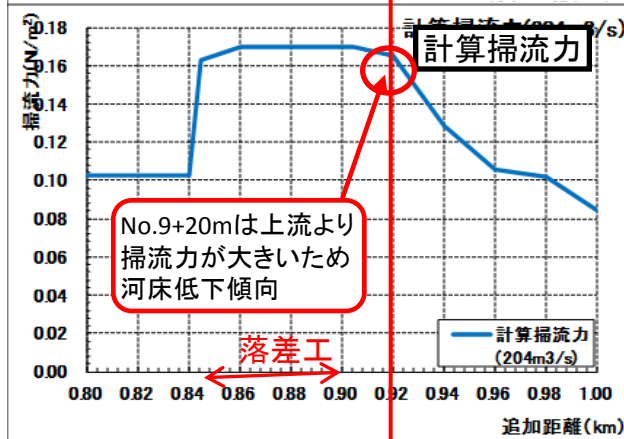
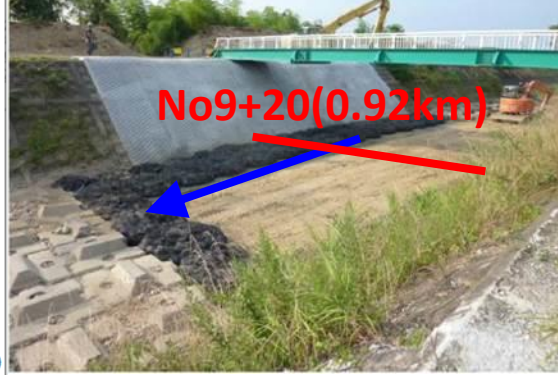
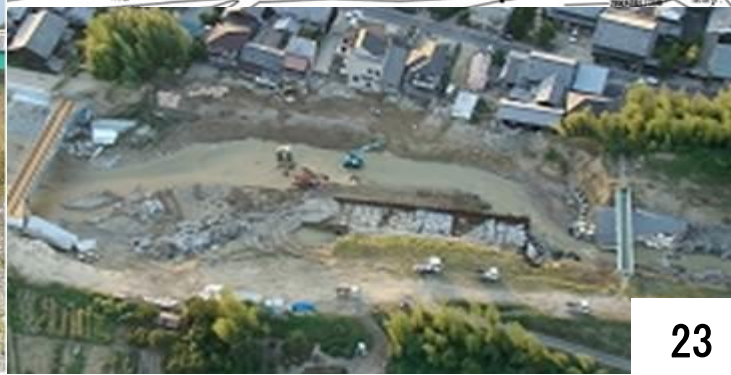
落差工上流側の護床工は、局所洗掘防止による本体保護を目的として、最大の局所洗掘深を上回るように**計画出水時の水深相当以上の長さの範囲**に設置されている(床止めの構造設計手引きに準拠)。しかし、出水時に発生した落差工上流側での**低下背水の影響範囲は、手引きに基づいた護床ブロックの設置範囲よりも広範囲**であった。今回、護床ブロックの上流側は裸地(砂河床)であり河床低下しやすい条件であった。このような範囲で、**計画規模の出水が長時間継続したため、河床低下が著しく進行した**とみられる。結果的にこの点が金勝川決壊の要因の一つと考えられる。

落差工の上流側で低下背水の影響により掃流力が増大することに対する耐侵食性の向上

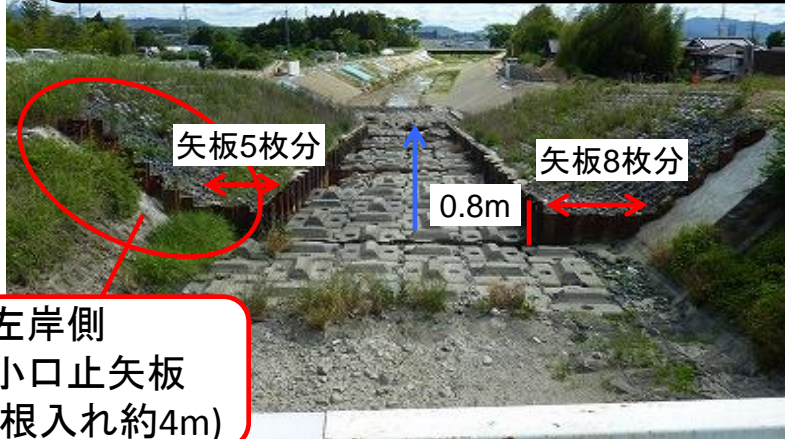
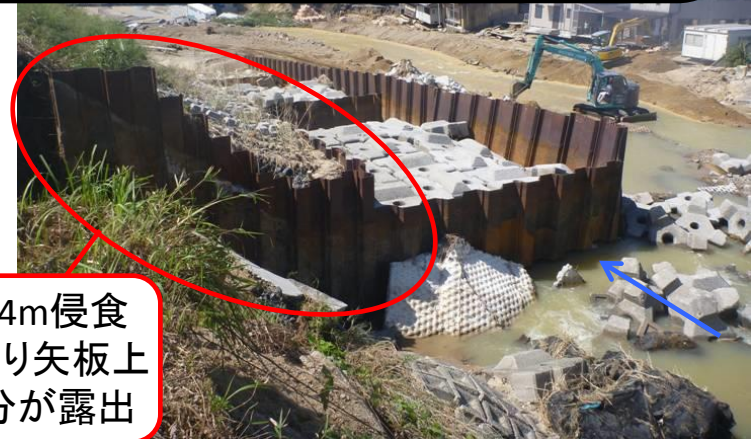
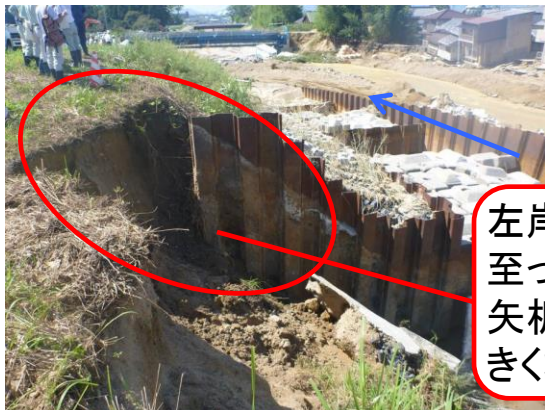
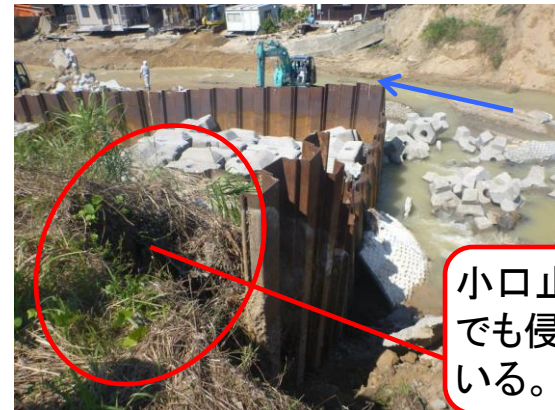
しかし、今回の堤体被災時に矢板周辺での侵食が周囲よりも進行しやすい傾向があったと考えられる。堤体侵食のきっかけは河床洗掘による護岸被災であると考えられるが、ひとたび堤体侵食が始まると、矢板周辺での侵食進行が決壊に至らしめた要因となった可能性がある。

被災時に堤体への影響が少ない小口止めの検討

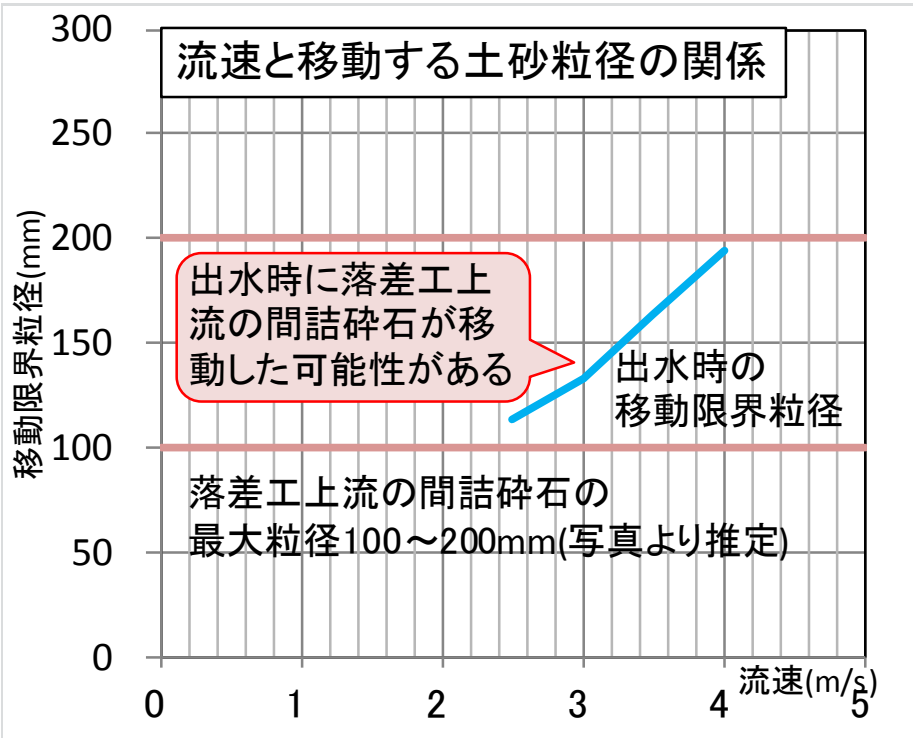
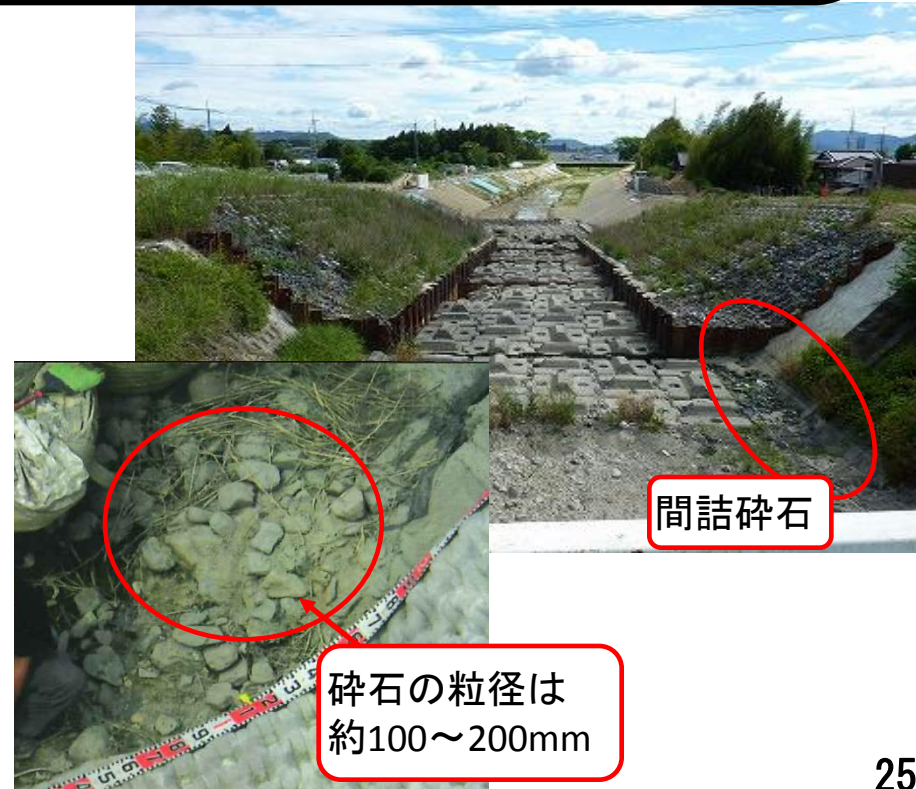
護床ブロック等を設置する際、**河道形状とブロックの形状から、一部に間隙ができてしまう**。この間隙に十分な安定性のある材料を設置することは困難であるが、少しでも安定性を確保するため、**碎石等により間詰めを行い河床を保護するのが一般的である**。
今回の出水において、**落差工上流の掃流力が增大する区間では、この間詰碎石の安定性が十分でなく、出水時に流出した可能性がある**。

護床ブロックの間隙処理方法の検討

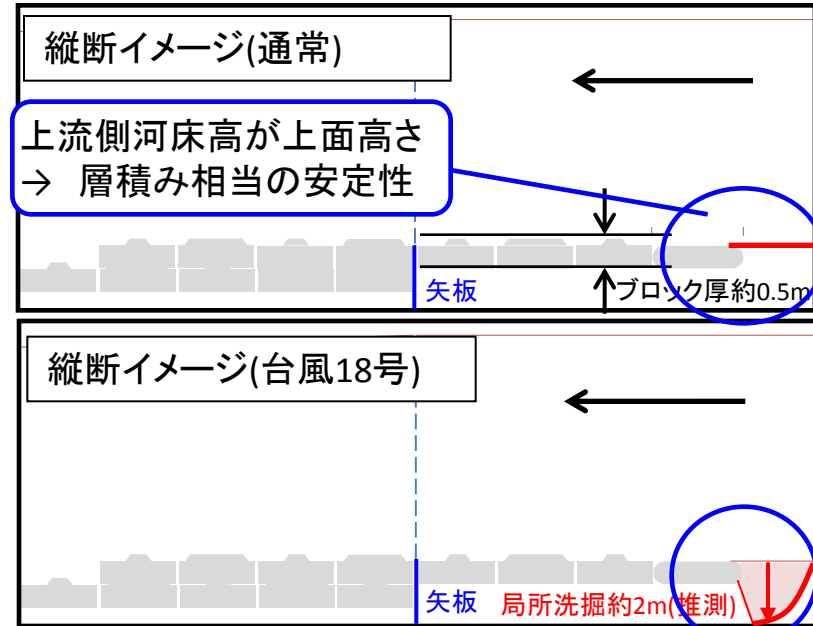
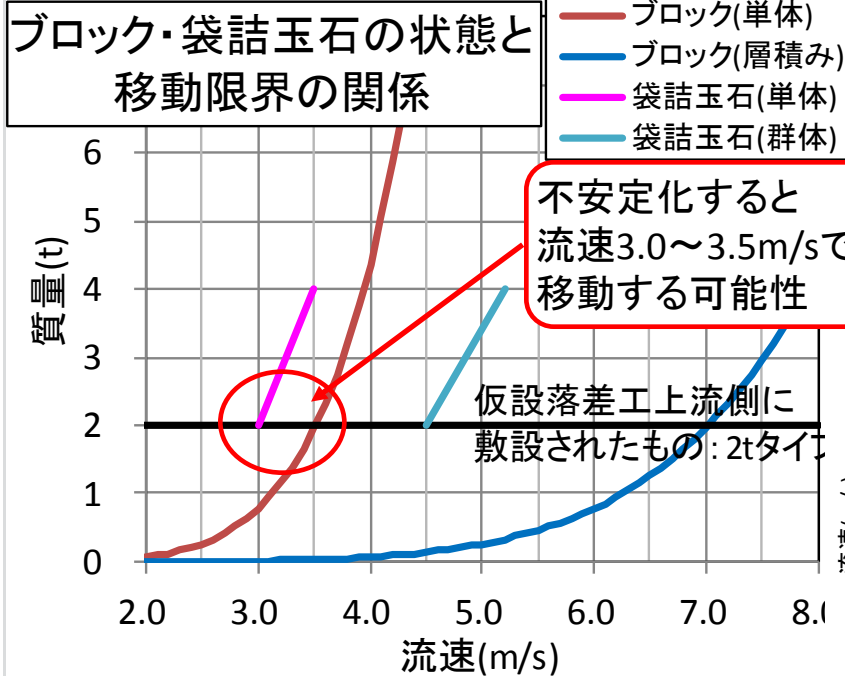
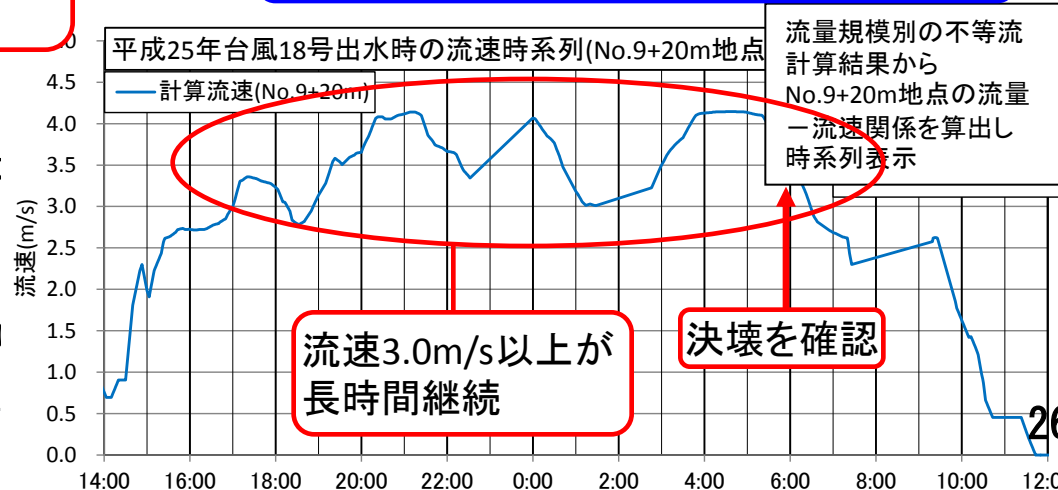
局所的な河床洗掘により護床ブロック設置区間の上流端では、護床ブロックは不安定化しやすい。上流端の護床ブロックが不安定化し流失すると下流側の護床ブロックも次々と不安定化し流失していく。結果として一連の護床ブロックが全て流失してしまう危険性がある。

護床ブロック設置上流端部の安定化。

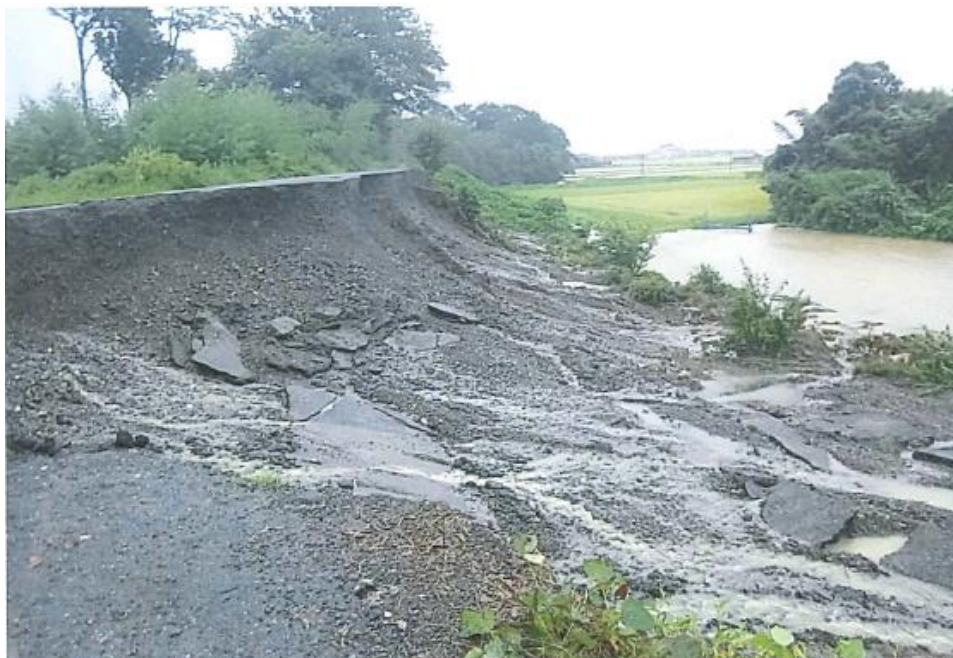
安曇川崩落状況

幸いにも決壊には至っていないが、安曇川・日野川では、周辺よりも堤体幅が狭いところ等の浸透に対する強度が相対的に低い箇所では堤防法面崩落が発生している。

堤防の浸透に対する安全性が低い地点の耐浸透性の向上
