今後の堤防管理に関する技術検討会 第4回検討会資料

日野川堤防裏法面の崩落について

2014年11月11日

滋賀県 土木交通部 流域政策局

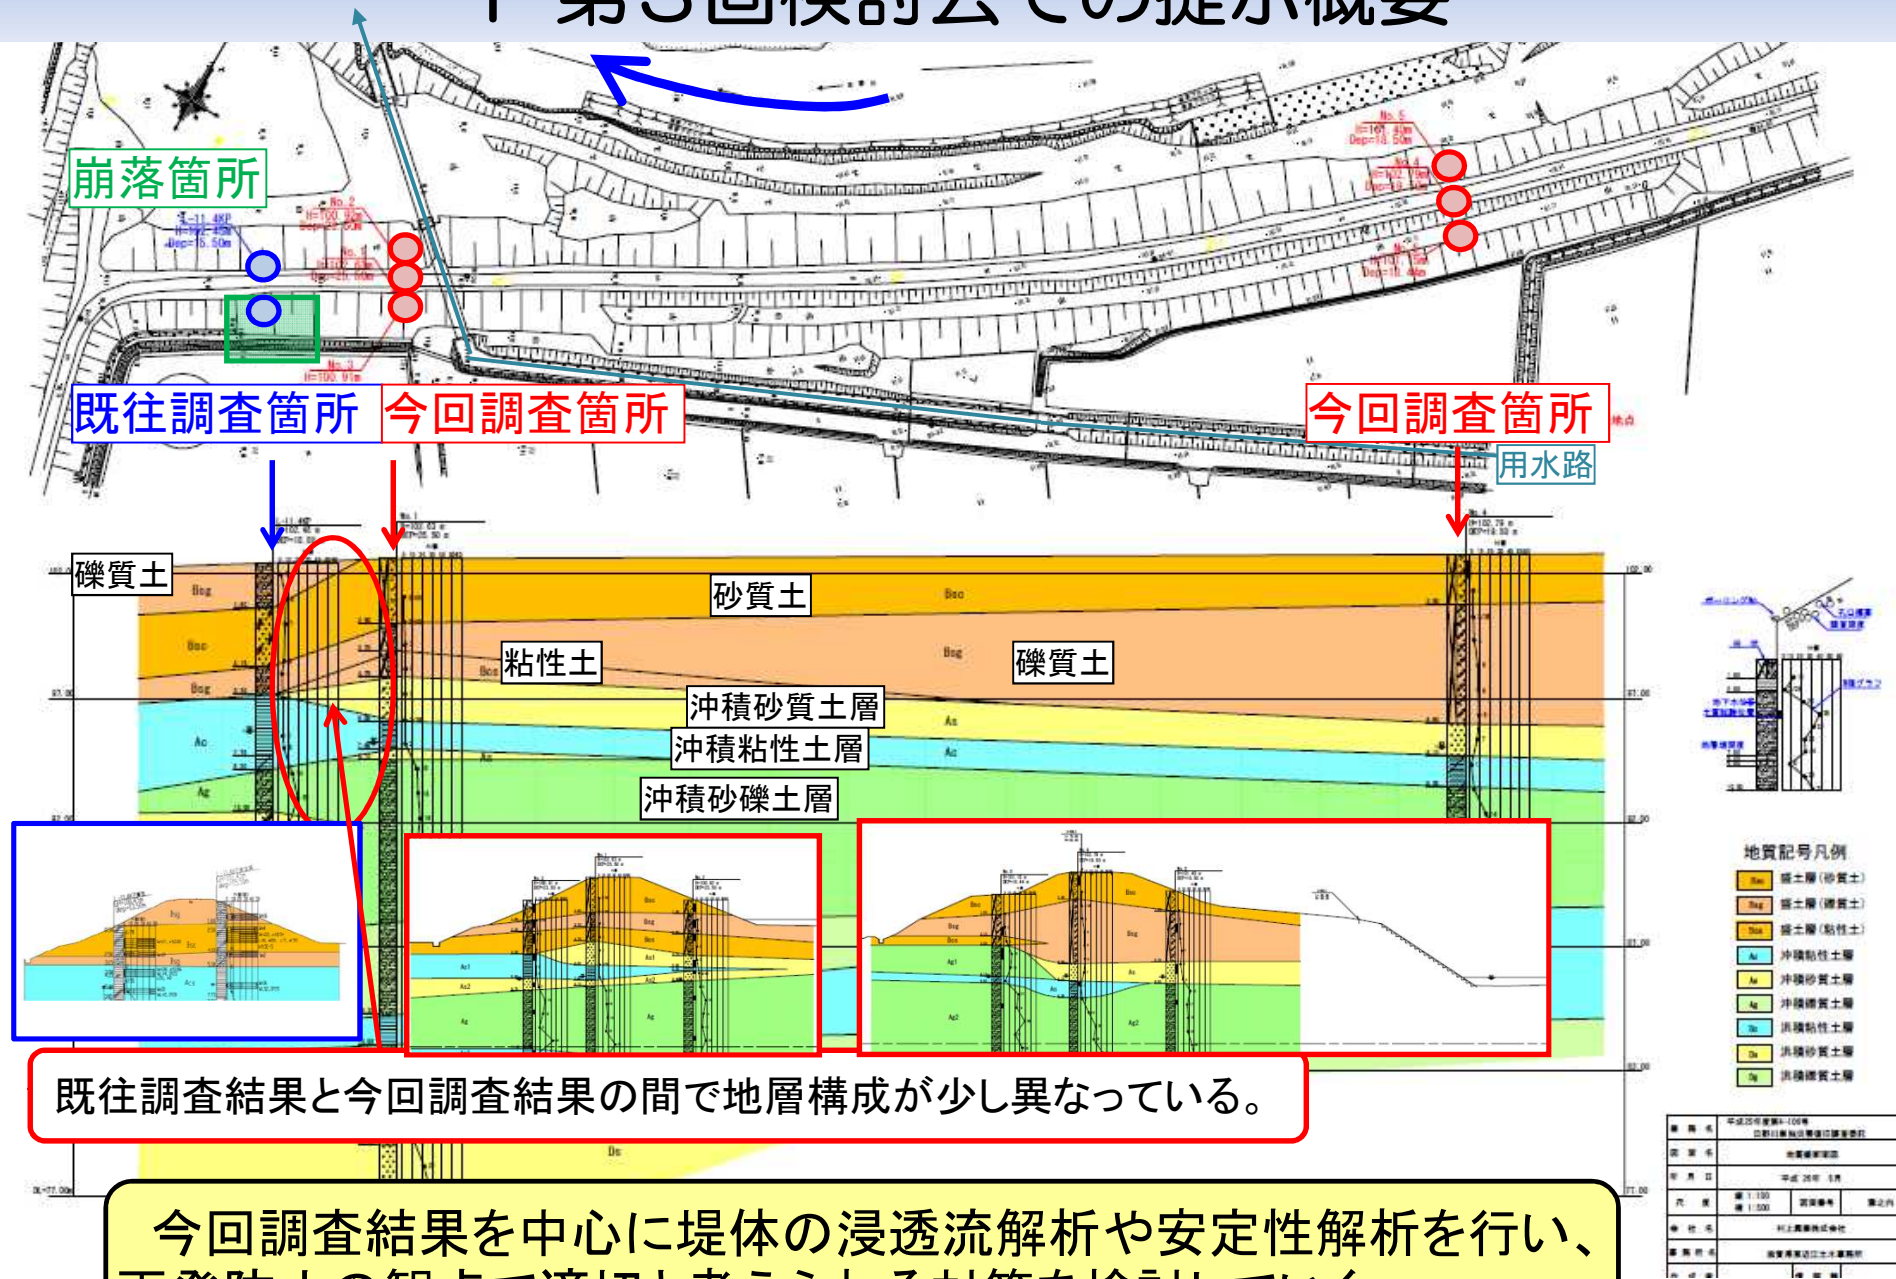
既往調査結果と今回調査結果の間で地層構成が少し異なっている。

今回調査結果を中心に堤体の浸透流解析や安定性解析を行い、再発防止の観点で適切と考えられる対策を検討していく

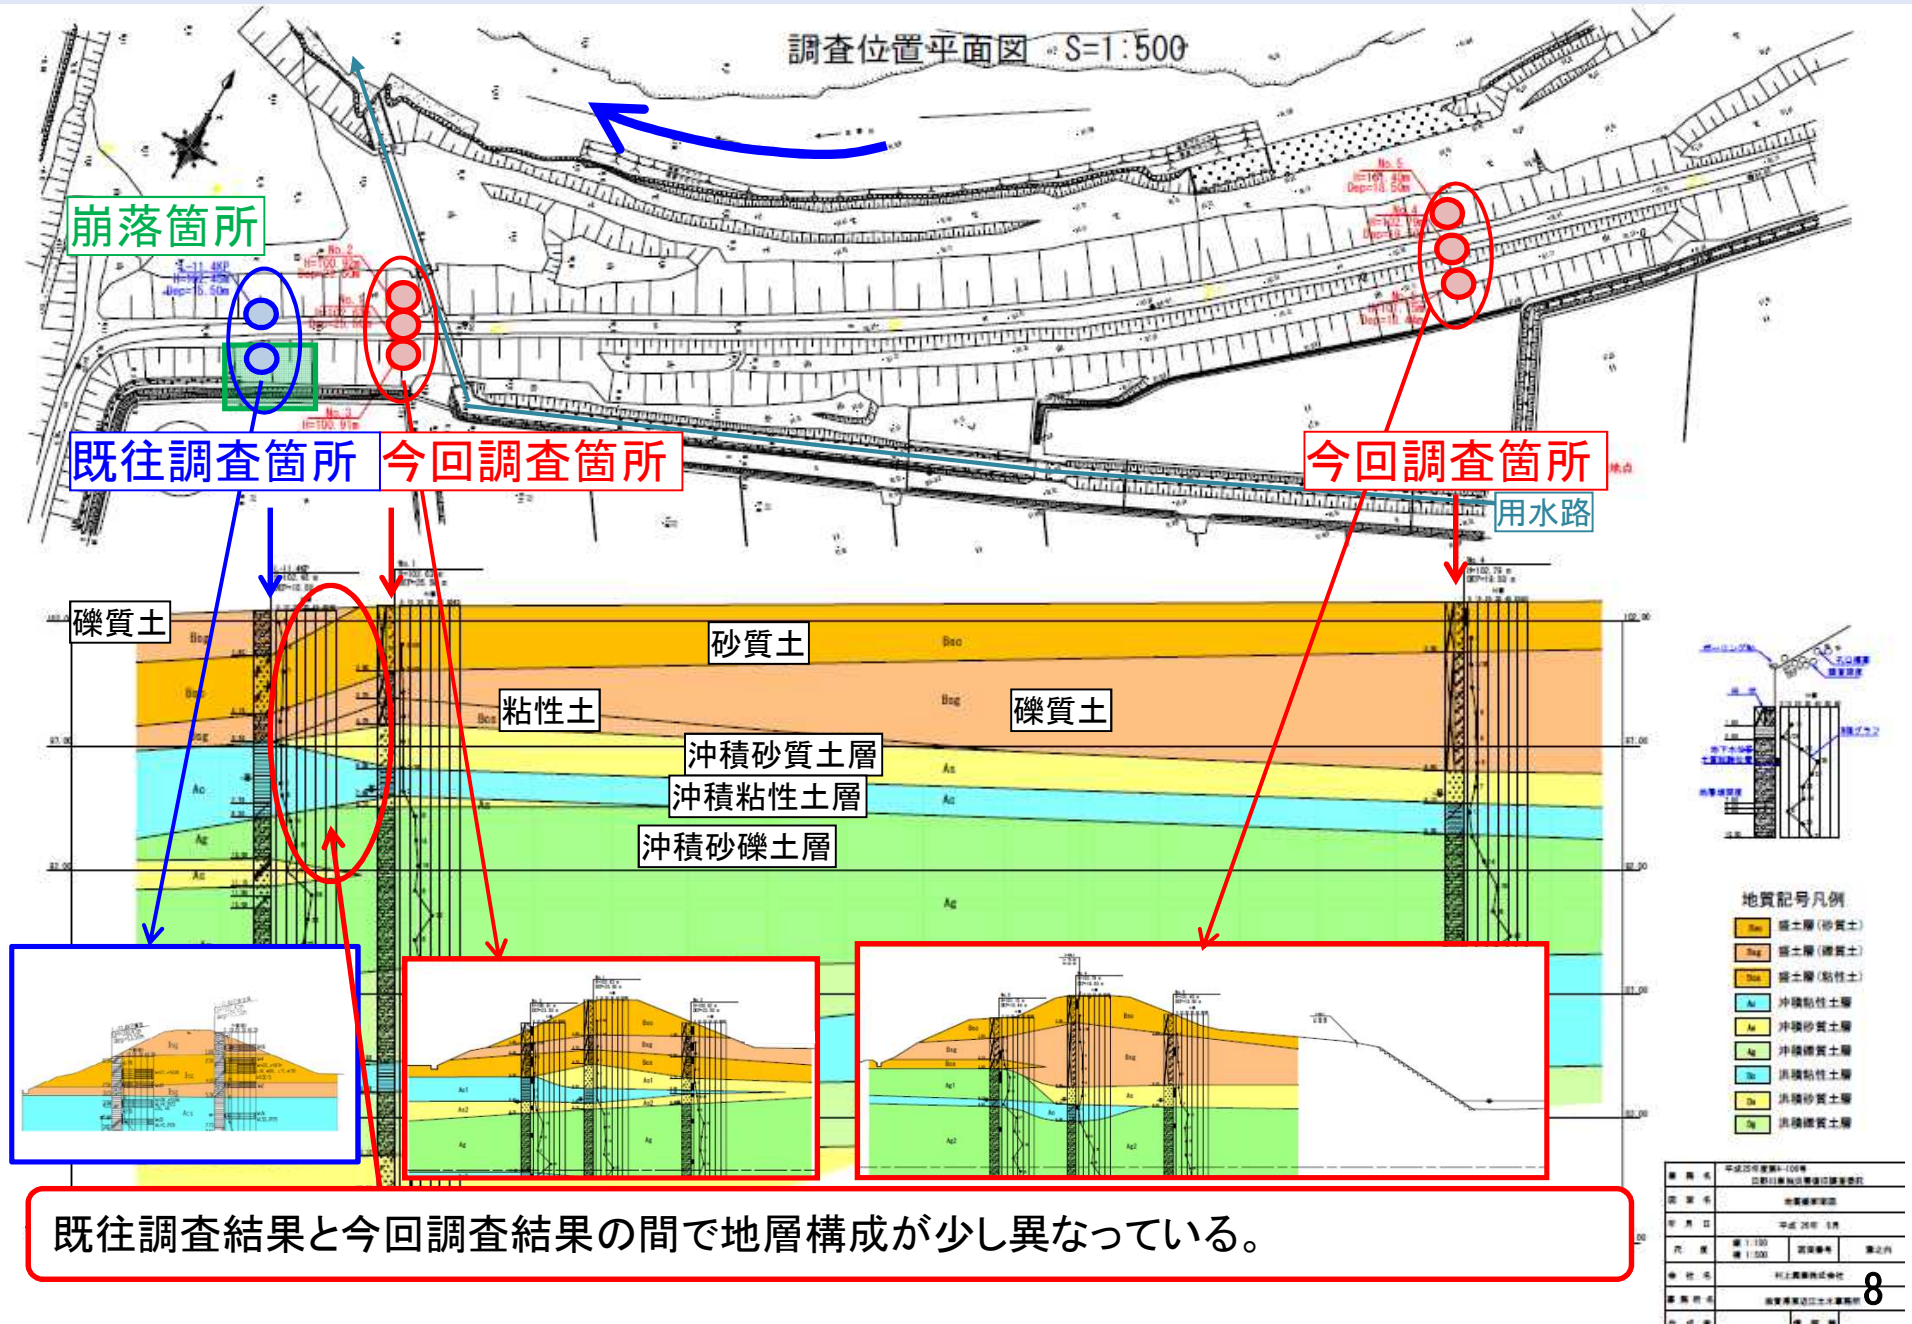
3崩落に関する検討成果概要：ボーリング調査結果概要

- ・過去のボーリング調査は2本なのに対して今回は3本実施しており、今回の方が信頼性が高いと考えられる。また現象を説明しやすい結果である点でも妥当と考えられる。
- ・今後はこの結果を中心に解析を進めて頂きたい。

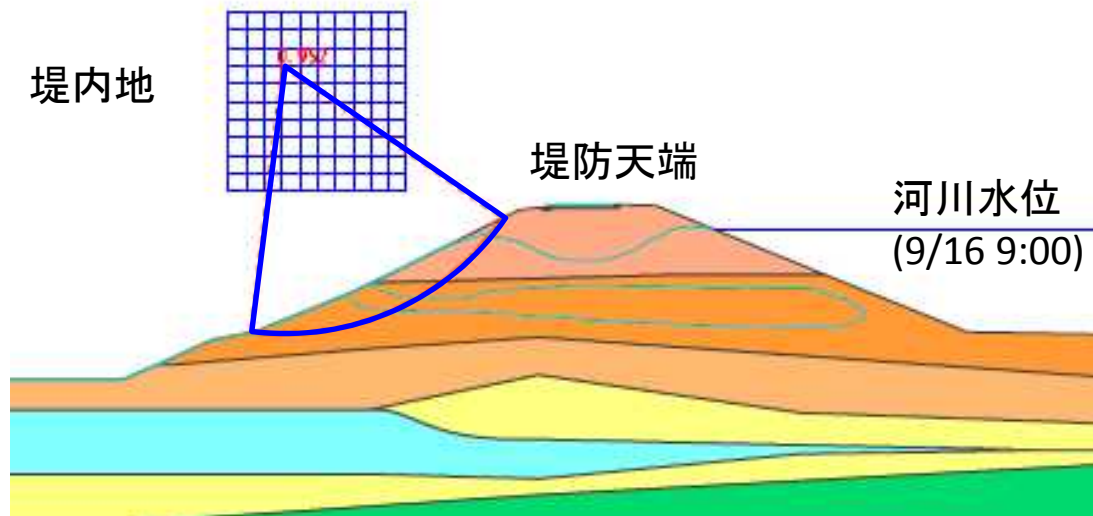
浸透流解析結果(Case②断面 9/16 9:00)

- ・被災箇所では、円弧すべり安全率が1.0を下回り、安定性を確保できていない。
- ・一方、他地点では、円弧すべり安全率は1.0を上回り、安定性が確保されている。

被災箇所：堤体上部に透水性高い礫層
被災箇所上流：堤体上部は透水性低い砂層
→ 被災箇所ですべりにより堤体内水位が上昇しすべり破壊発生。

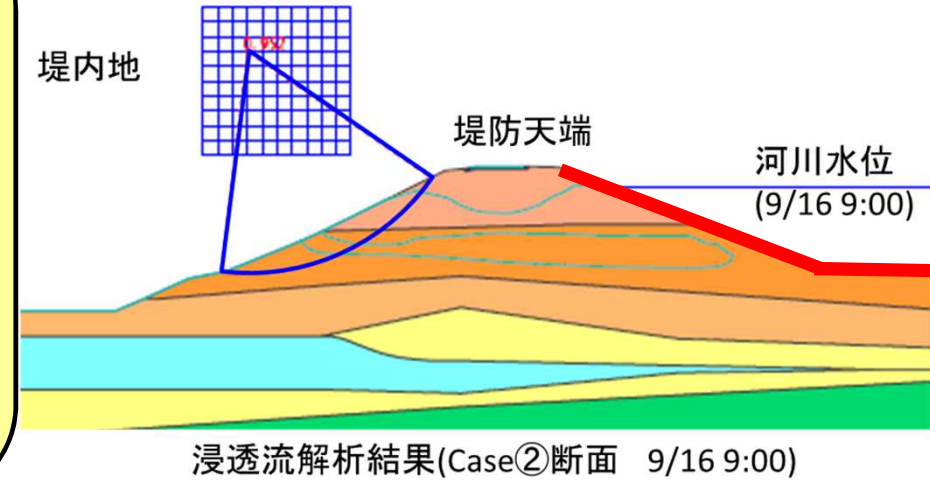
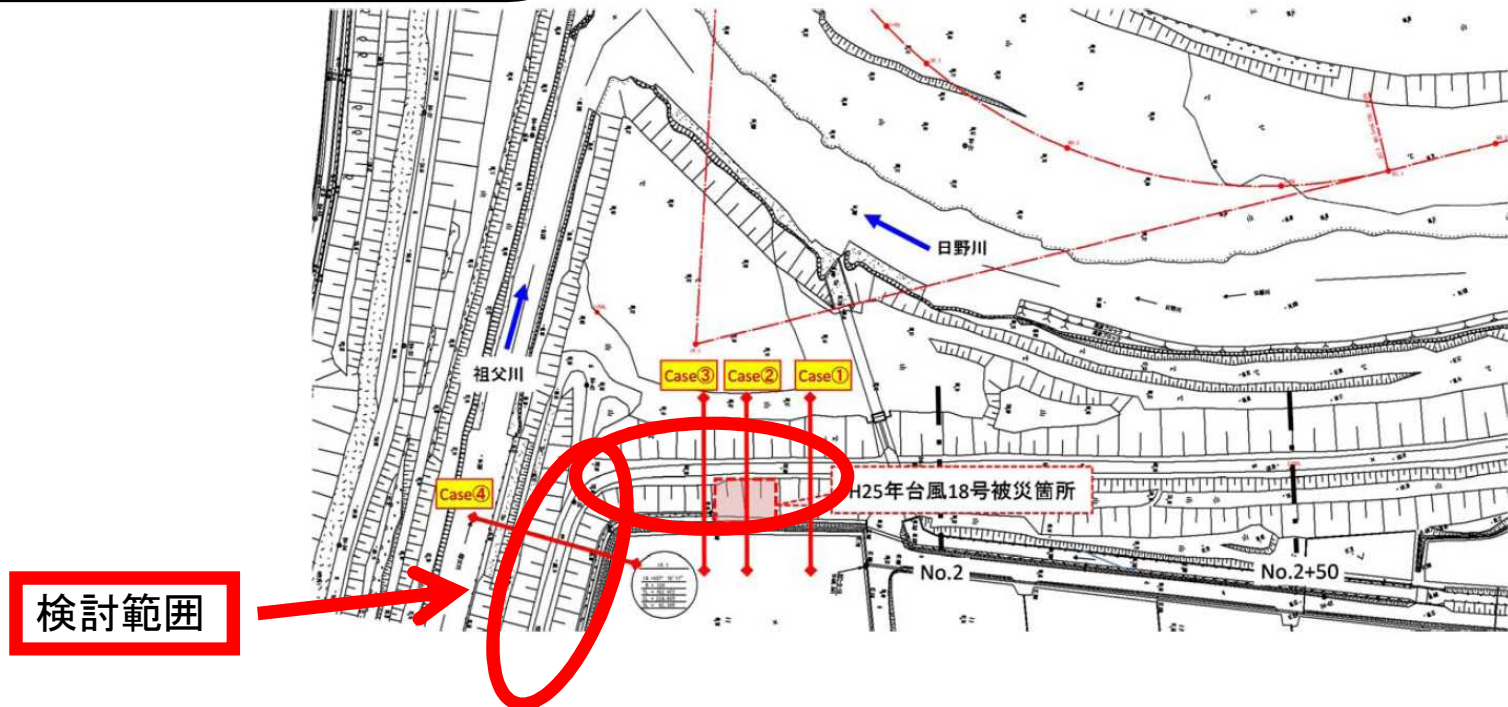
礫質土を堤体上部に有しかつ擁壁が存在しない区間で、表法面からの河川水の浸透および上流からの縦断的な浸透により堤体内水位が上昇した結果、局所的にすべり破壊が生じた。

- ・表法面からの河川水の浸透による堤体内水位の上昇がすべり破壊につながった
→ 今後実施する対策工は遮水シート等の表法面被覆工法を主体として検討を進める。
- ・祖父川からの縦断方向の河川水の浸透も懸念される
→ 被災箇所のみならず、祖父川合流部も含めて対策の実施範囲を検討する。
