3-3 (2) 被災河川の降雨・水位状況

3-6 (1) 鴨川での堤防決壊状況のまとめ

4. 金勝川の決壊状況

一級河川金勝川（栗東市目川町）

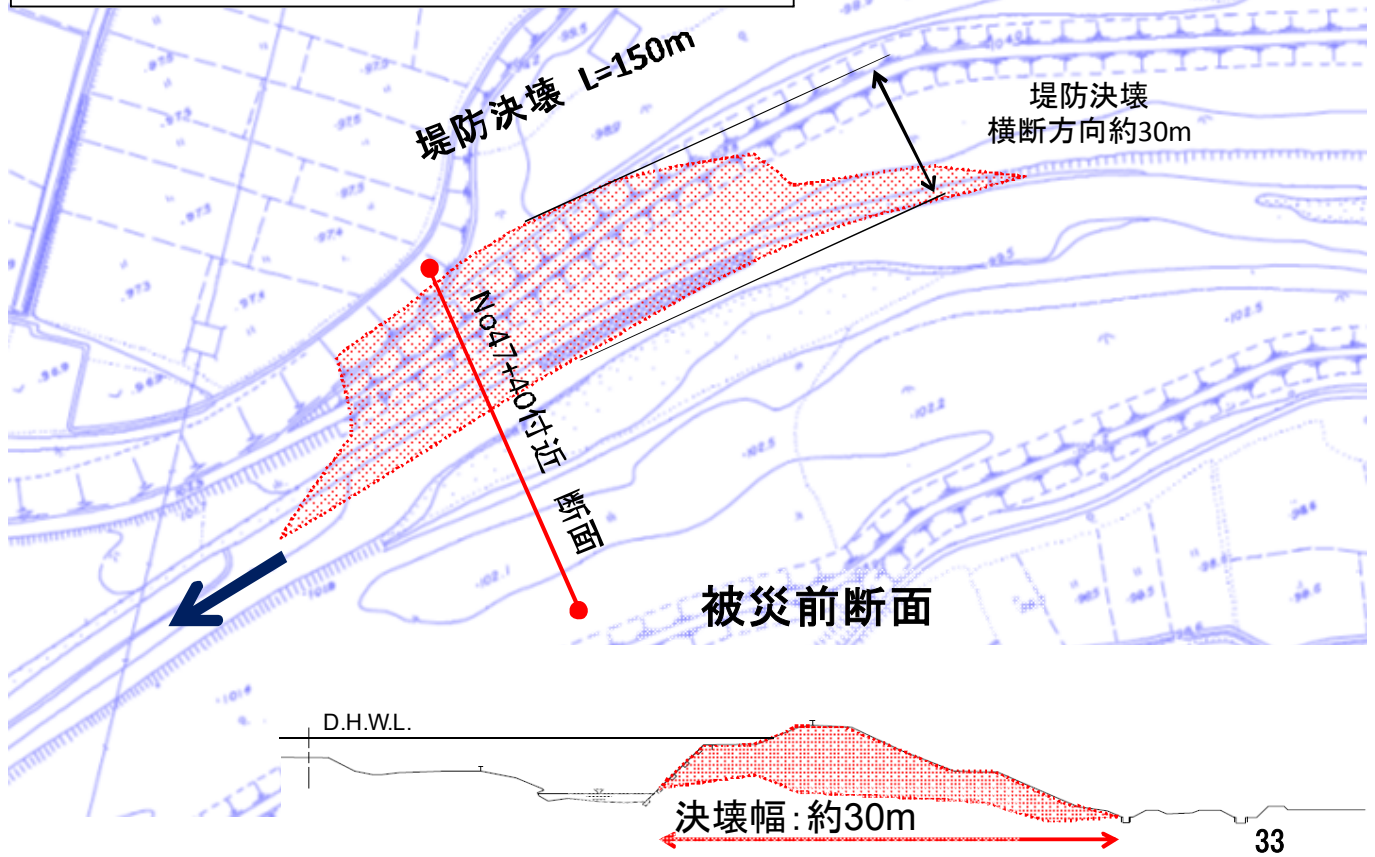
3-4 (2) 被災状況：平面図・断面図

堤防が縦断方向に約150mにわたって決壊した

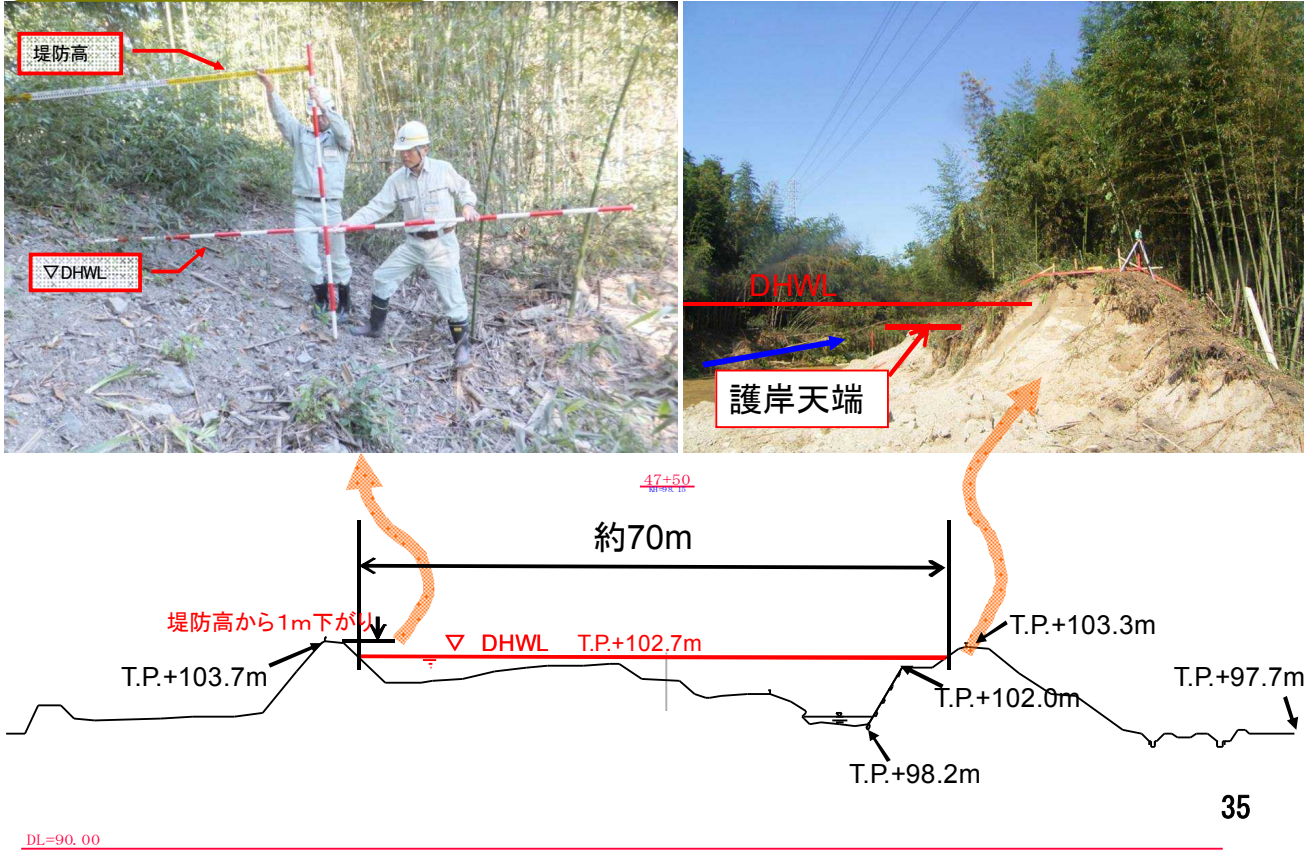
破堤地点の水位・横断状況

痕跡水位は決壊地点の堤防高より約0.6m低い。
 → 痕跡水位からは越水決壊の可能性は低い。

決壊地点堤防高より約0.6m低い

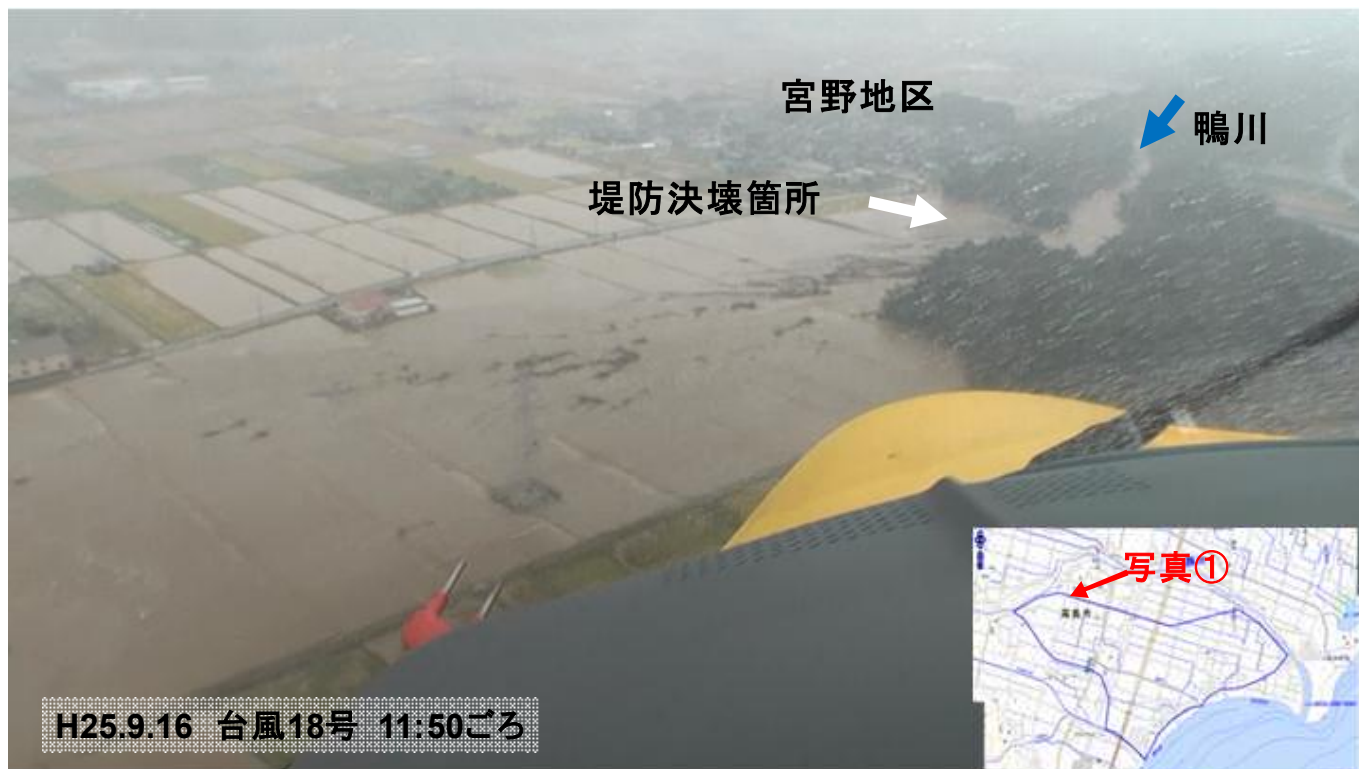
①堤防決壊箇所付近 (防災ヘリ動画より)

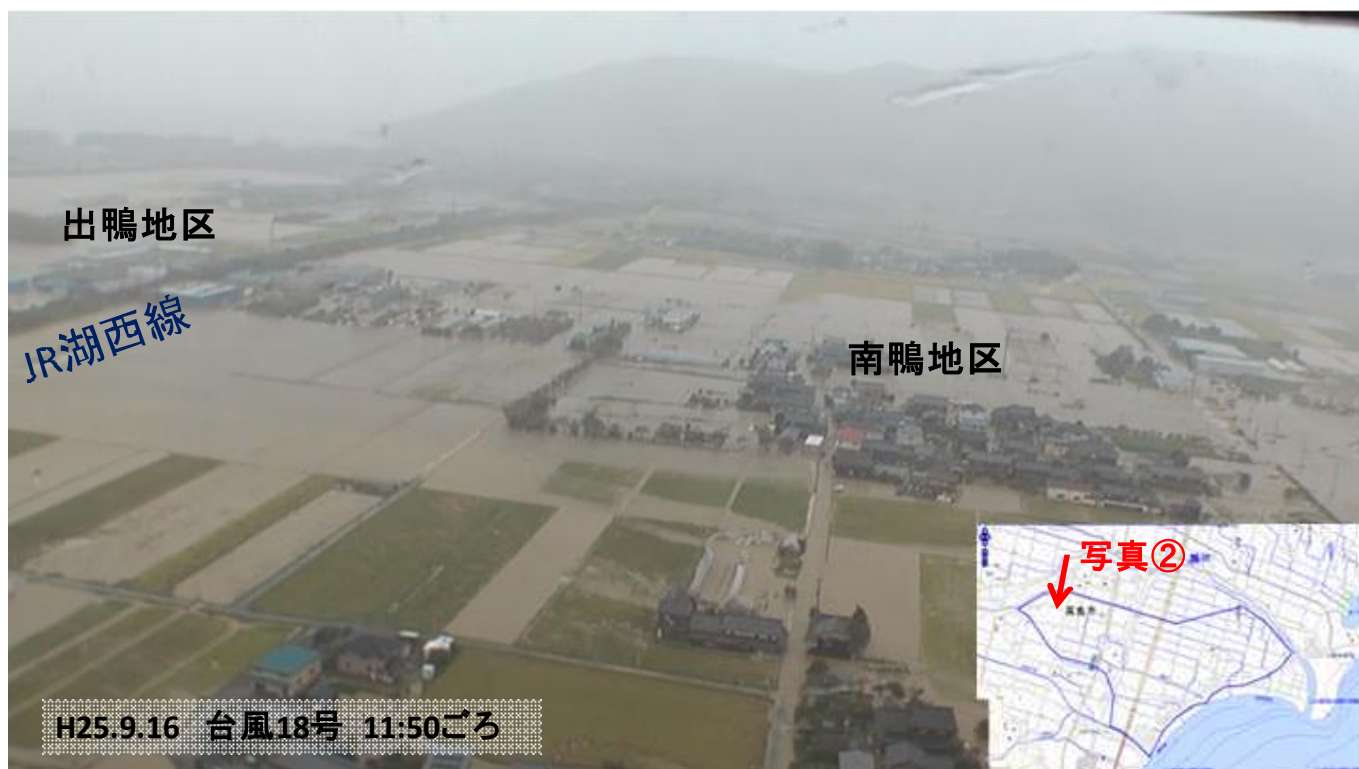
②浸水エリア全景 (防災ヘリ動画より)

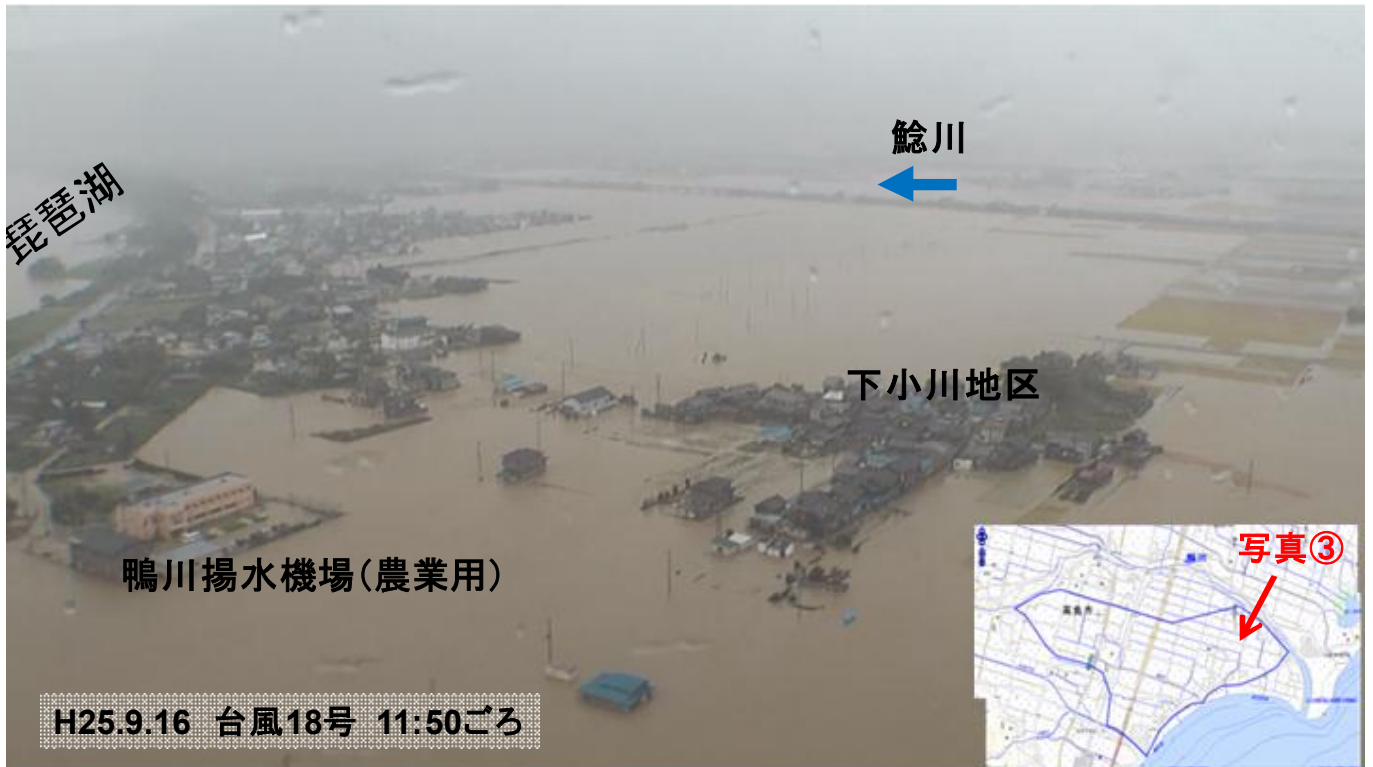
③浸水エリア全景 (防災ヘリ動画より)

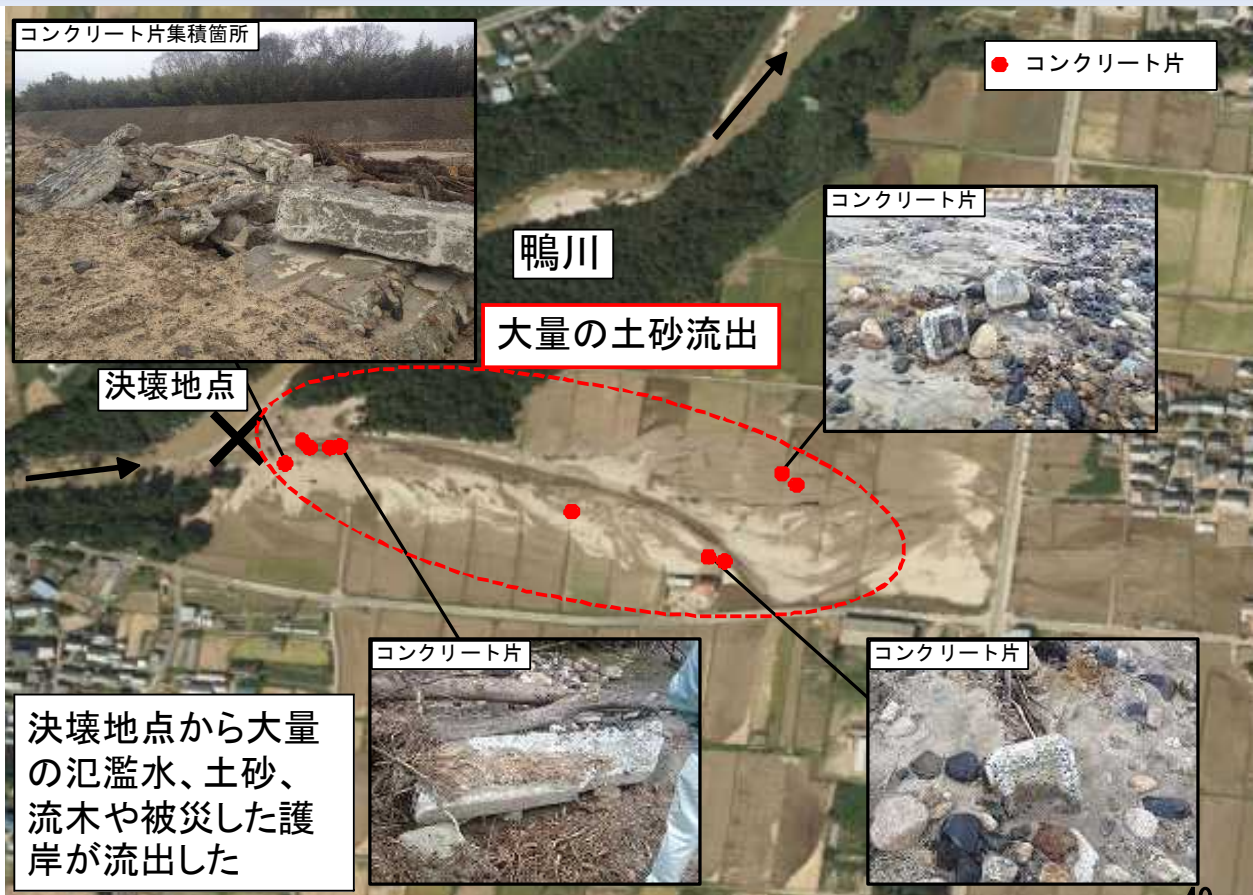
3-4 (6) 被災状況：堤内地への土砂等流出写真

大量の土砂や被災護岸等が堤内地へ。
 一般に、洗掘・侵食による被災の場合は下流に、越水や浸透による決壊の場合は堤内地に流れる。
 → 土砂流出状況からは越水か浸透が考えられる（河道内下流の状況が不明なので、侵食の可能性が低いとまでは言えない）

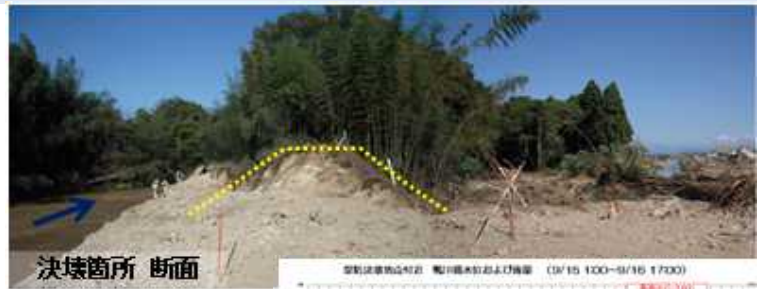
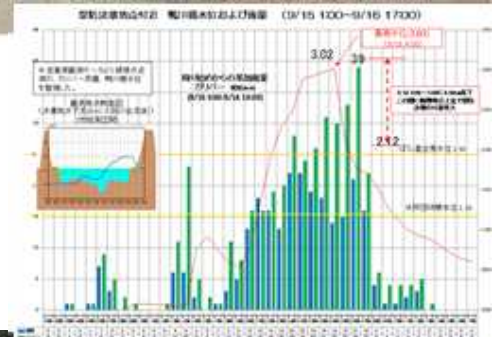
決壊箇所の特徴

- ・未改修区間
- ・堤防高は比較的高い
- ・堤体は砂礫主体
- ・堤防に樹木や竹林が繁茂
- ・護岸工、護床工が設置

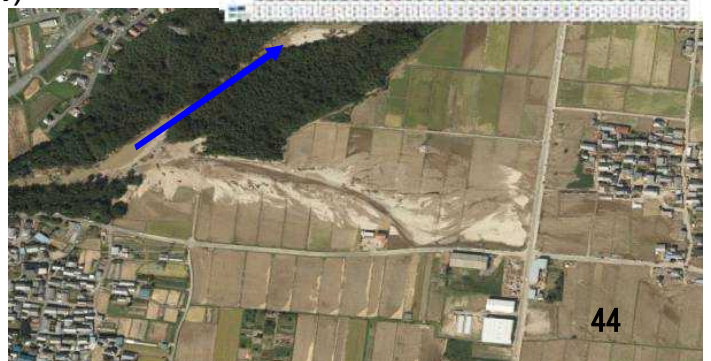
被害状況

- ・堤防決壊により大量のはん濫水・土砂等が堤内地に流入し甚大な被害が発生

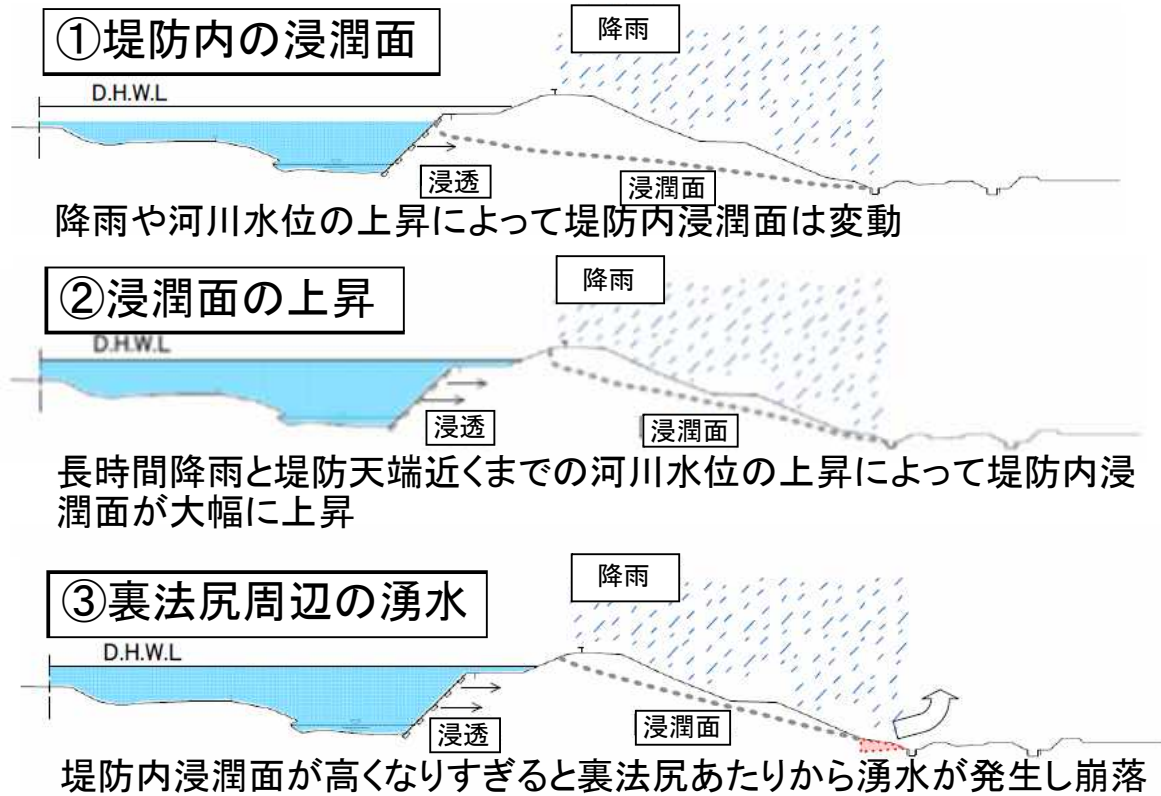
3-6 (4) 浸透決壊のメカニズム (鴨川) (1)

鴨川で浸透破壊による決壊が発生する場合の流れは以下通り。

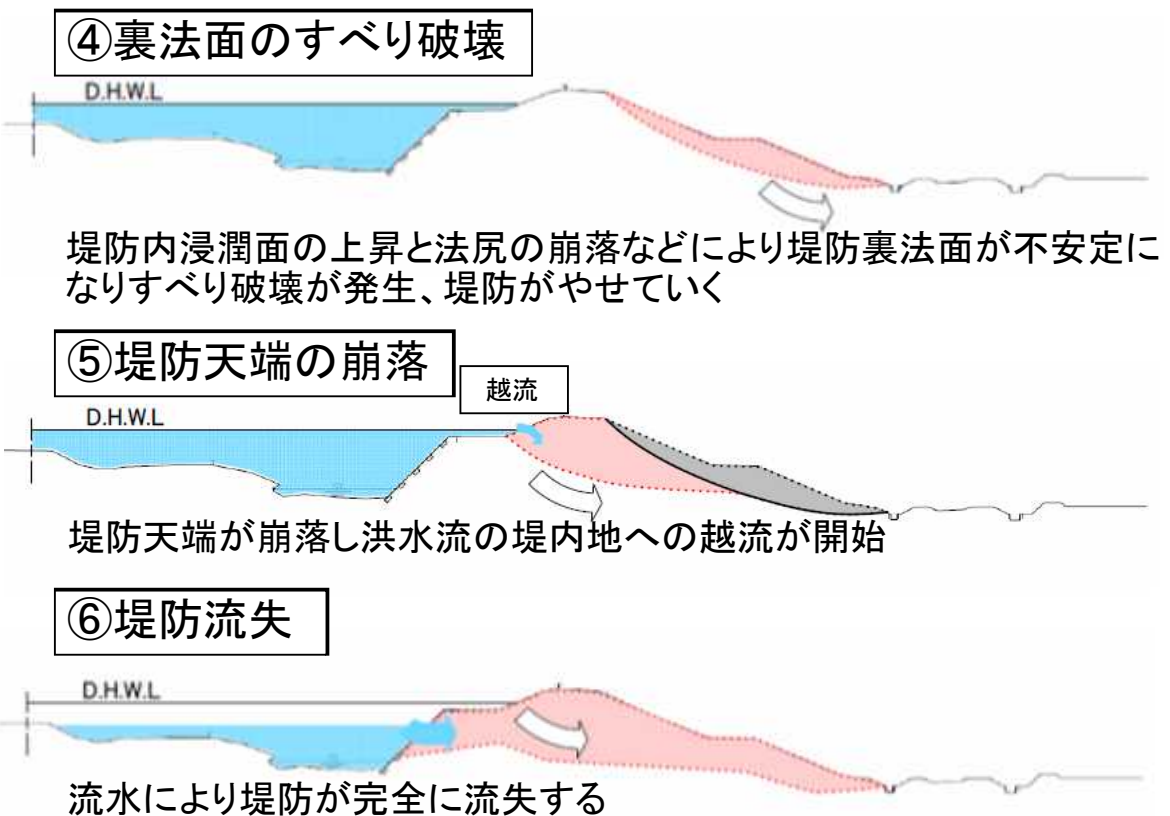
3-6 (4) 浸透決壊のメカニズム (鴨川) (2)

鴨川で浸透破壊による決壊が発生する場合の流れは以下通り。

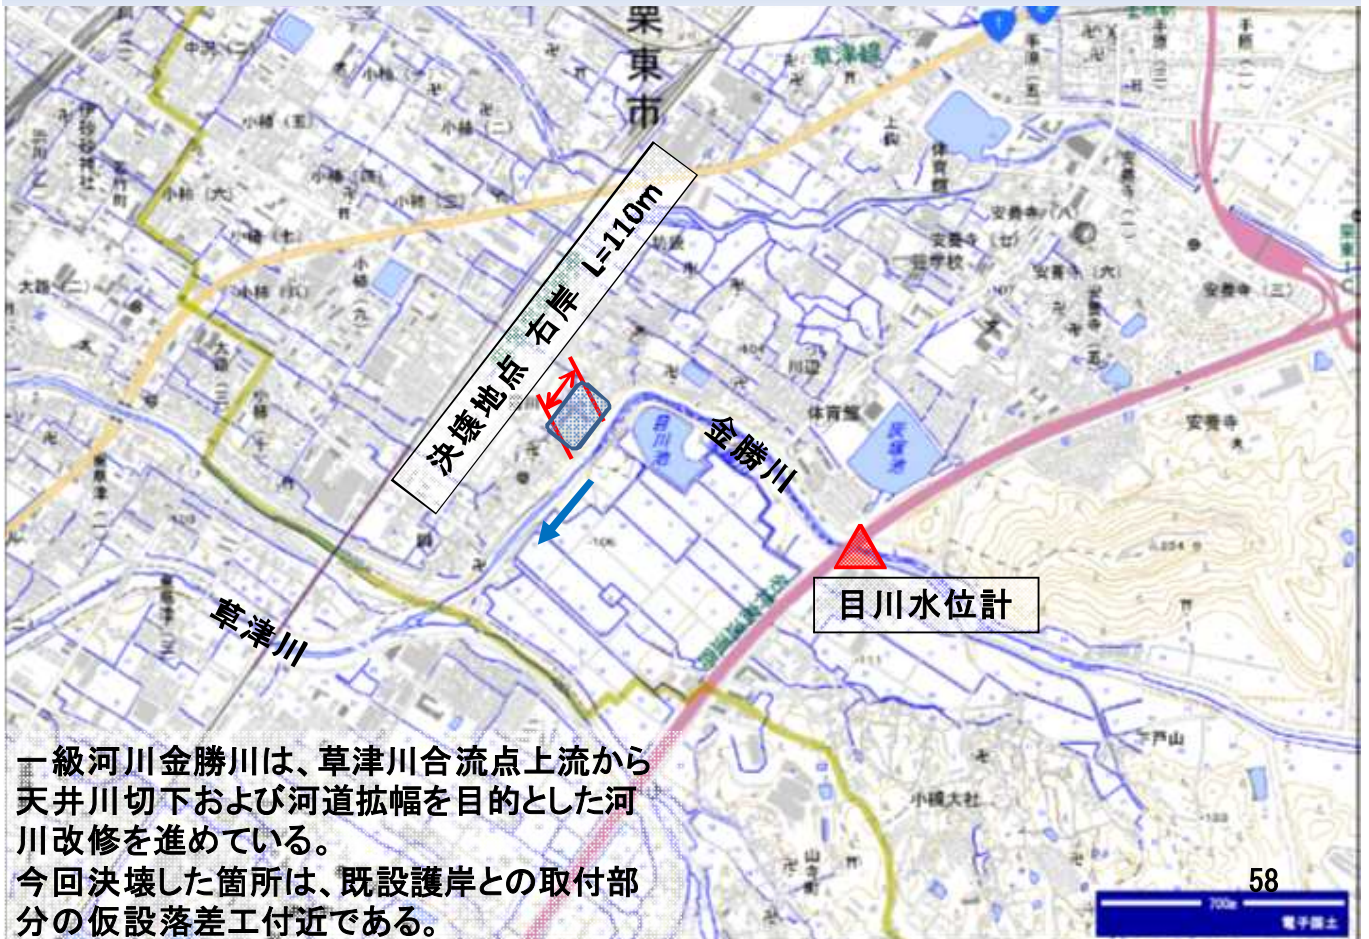
4-2 (1) 金勝川の堤防決壊箇所

一級河川金勝川は、草津川合流点上流から天井川切下および河道拡幅を目的とした河川改修を進めている。今回決壊した箇所は、既設護岸との取付部分の仮設落差工付近である。
