**R D最終処分場問題対策委員会
委員会報告（答申）**

平成 20 年 3 月

R D最終処分場問題対策委員会

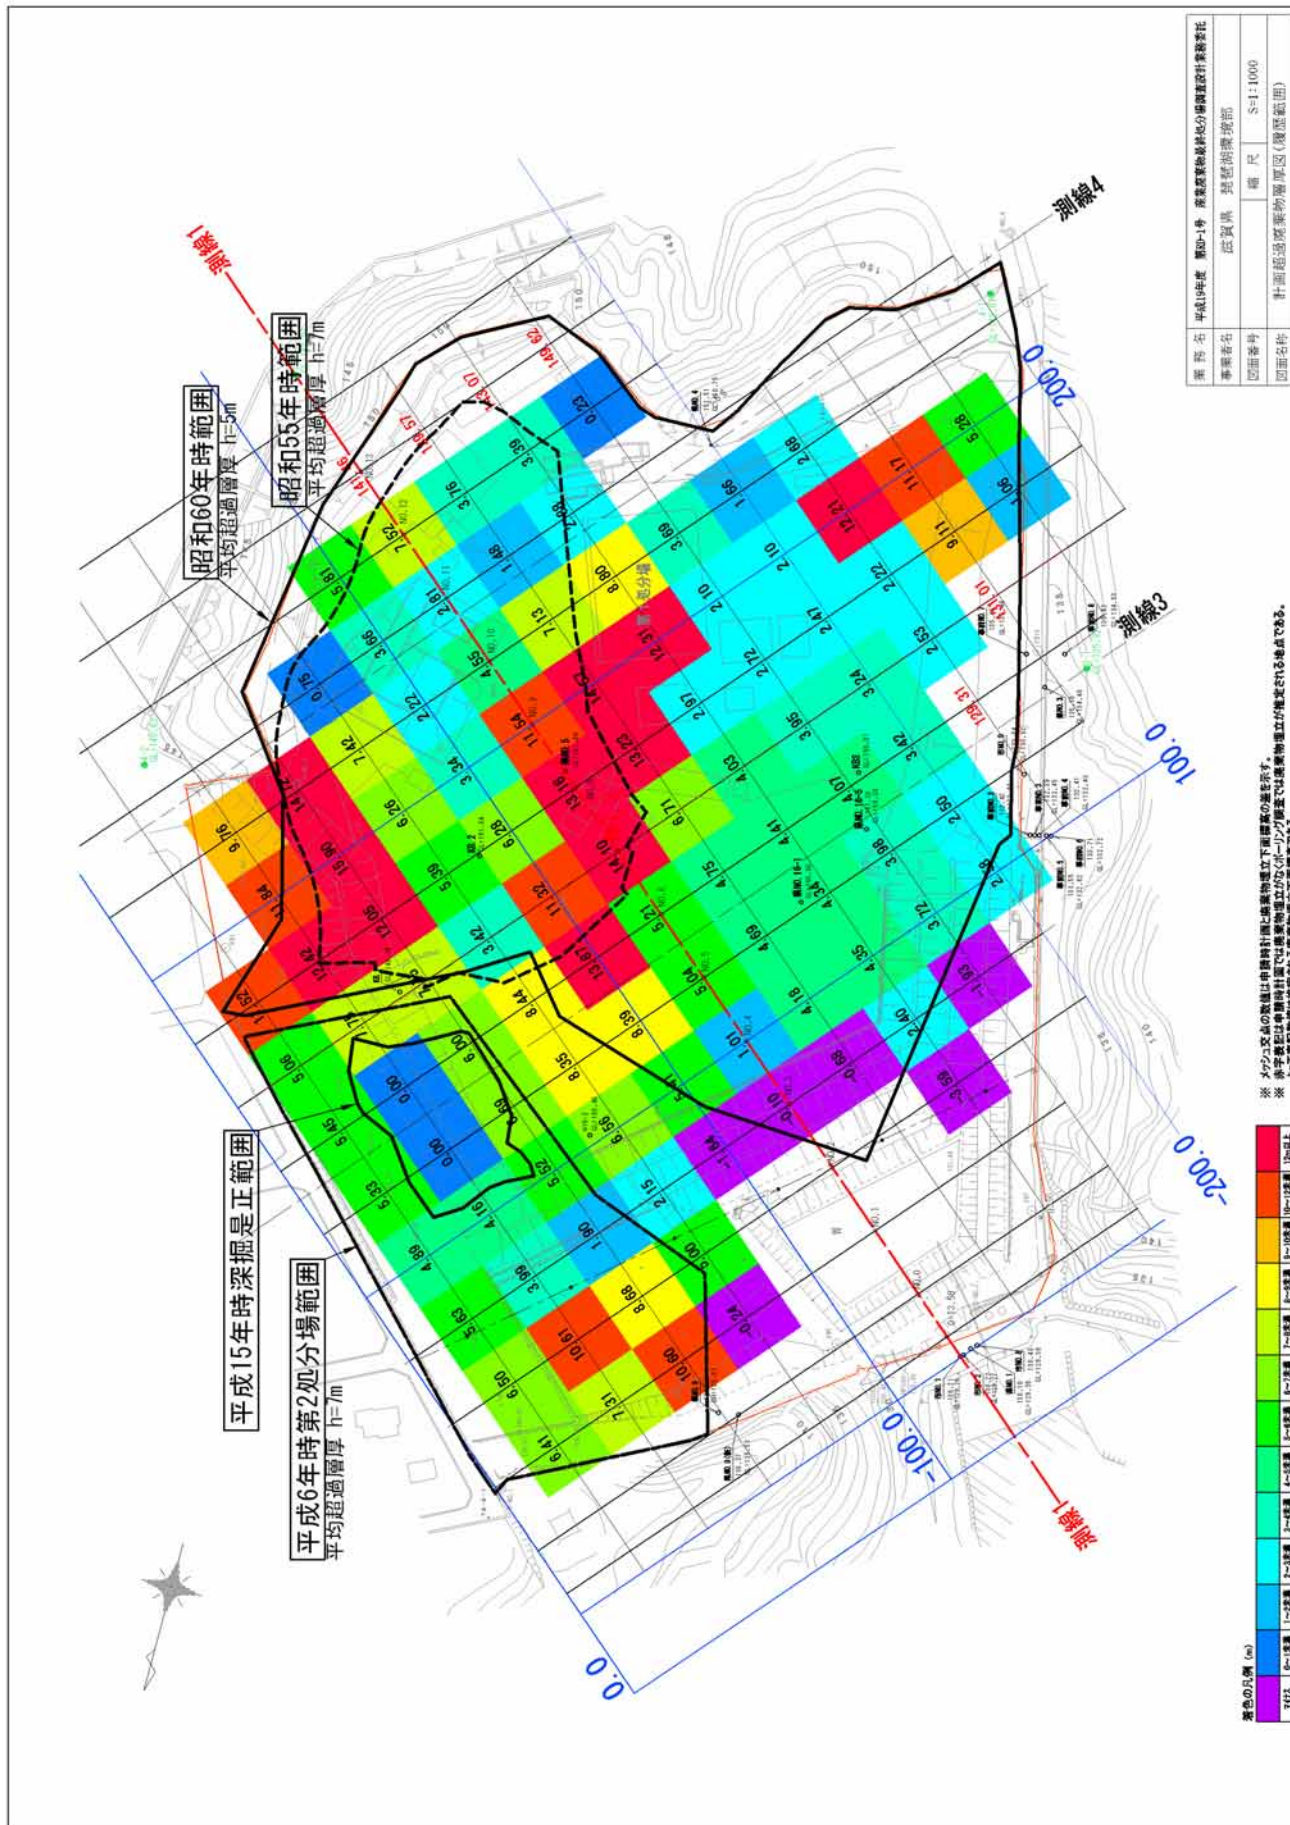
図 2.1 申請時計画を超過する埋立て廃棄物の推定層厚

ボーリング調査および電気探査等の結果から、埋立られた廃棄物の底面は許可された廃棄物の底面よりも平均で5m程度深くなっており、その処分量は、許可容量401,188 m³の約1.8倍の714,000 m³と推定され、超過分31,2812 m³は許可外である。

一部の廃棄物層は、帯水層(Ks3、Ks2)に直接接していることが確認された。このことから浸透水は両帯水層に漏水していると考えられる。

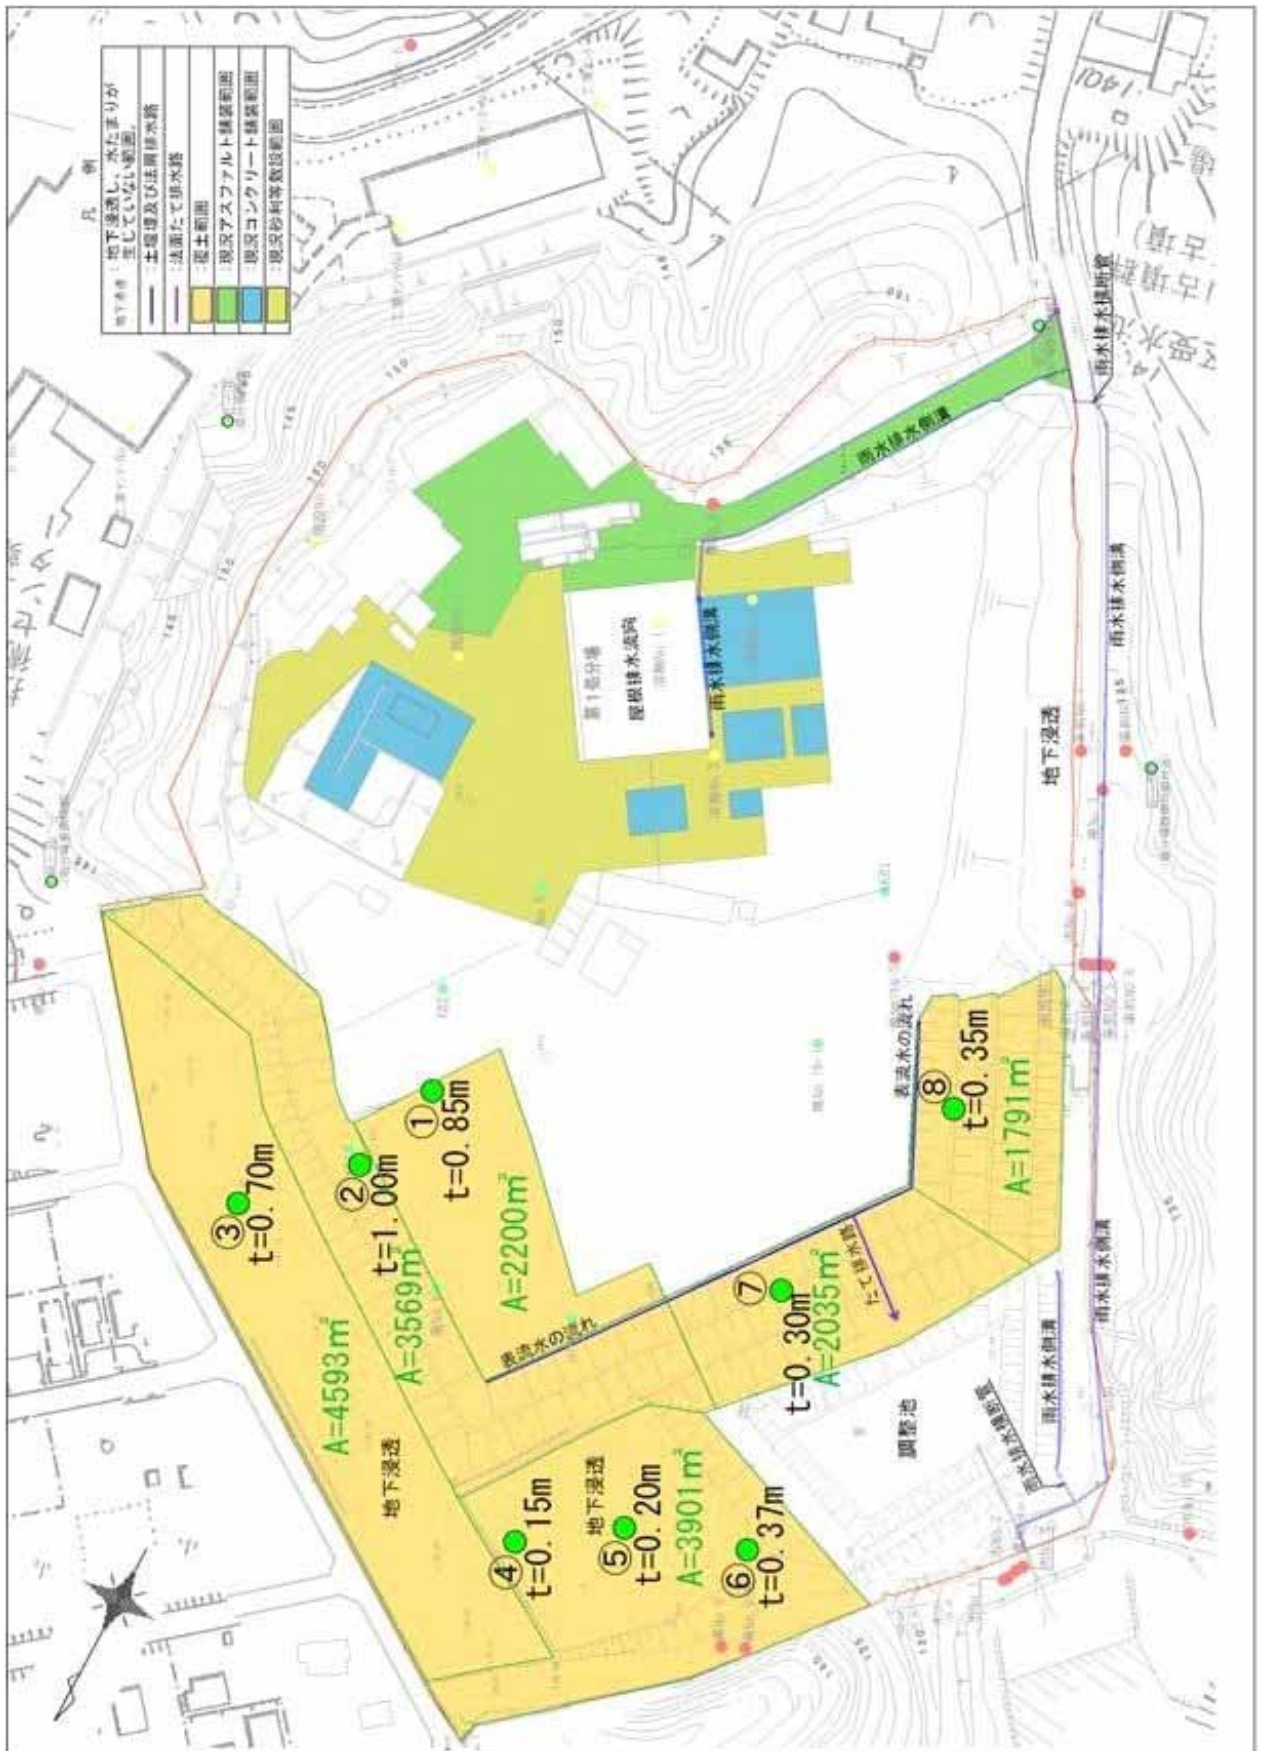
図 2.2 廃棄物の被覆状況

処分場の上面の一部と処分場西側法面の一部は覆土がされていない。

処分場西側の法面の一部は、その勾配が県の許可基準(1:1.6)より急な勾配となっている。

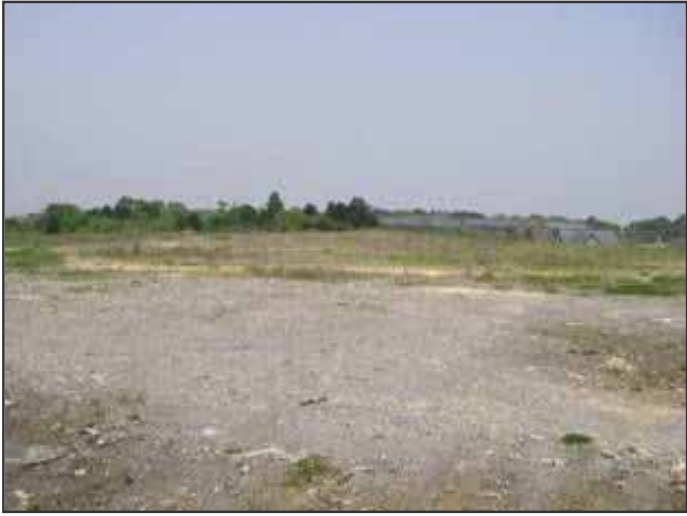
写真 2.1 地表の状況（未被覆部）

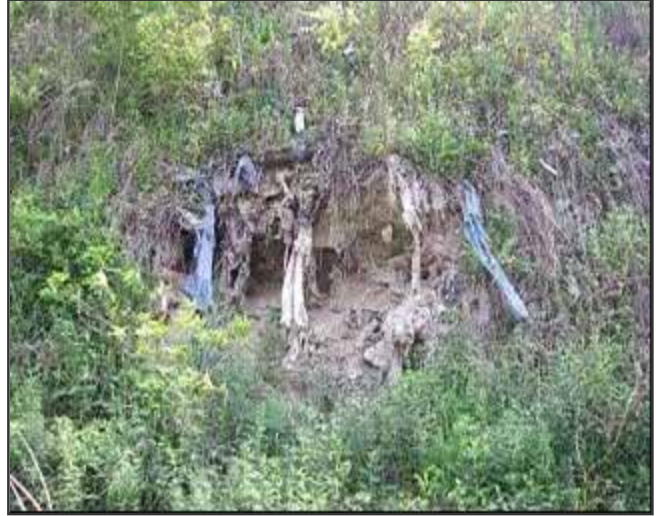
写真 2.2 法面に露出する廃棄物

処分場西市道側の法面の一部は、覆土されておらず県の許可基準(1:1.6)より急勾配となっている。このため雨水の浸透により崩壊し廃棄物が処分場に隣接する市道に流出する可能性がある。また、覆土されていない法面からは、細粒分が雨水により経堂池へ流れ込む可能性、および浮遊粒子状の有害物が飛散する可能性があり、水路等を通じこれら有害物が経堂池に流れこみ経堂池の水質および底質を悪化させるおそれがある。

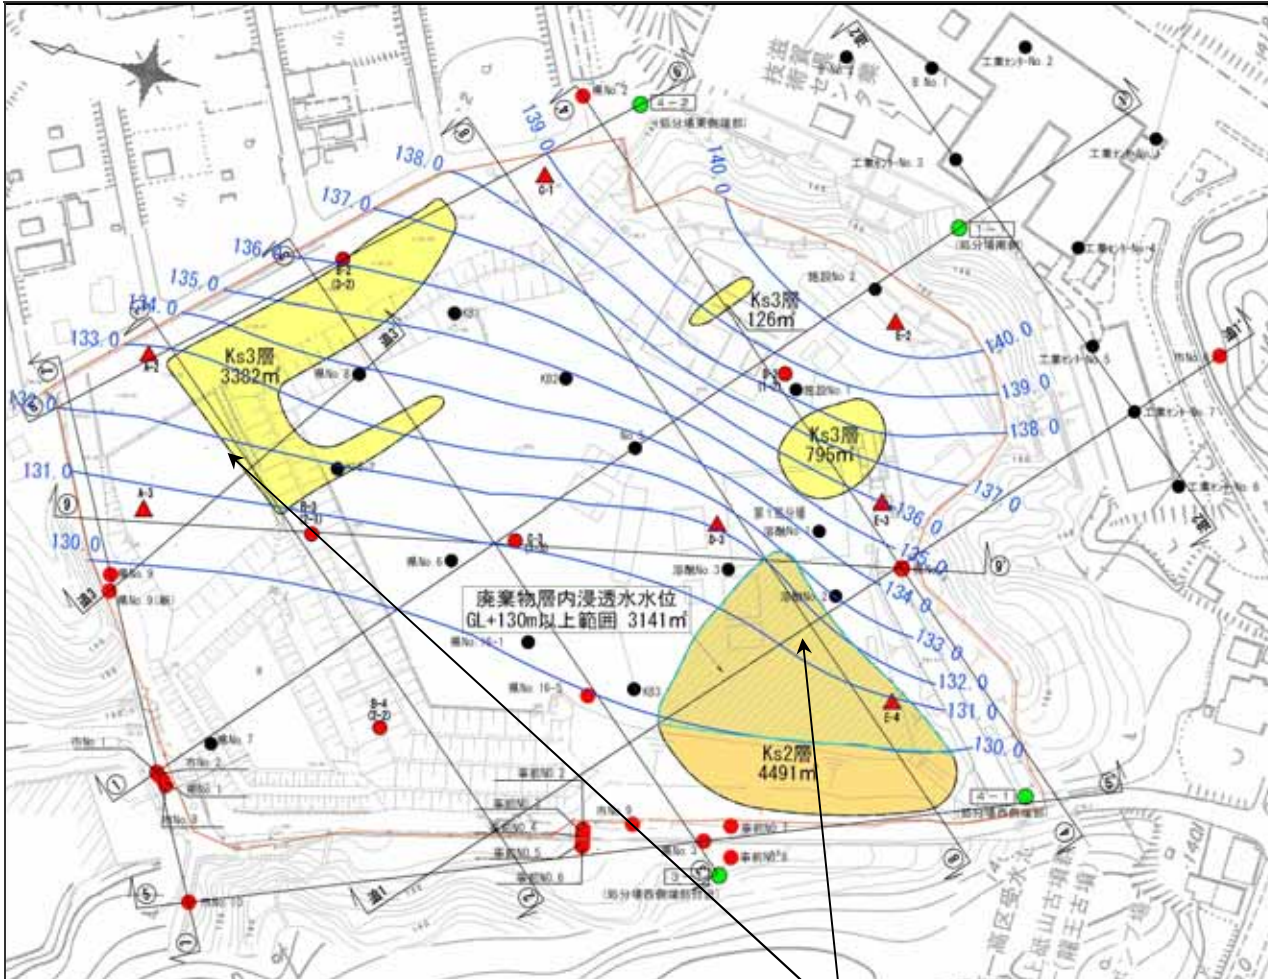
図 2.4 浸透水位の等高線図と廃棄物層に接する Ks3 層・Ks2 層の範囲（推定）

この2つの測定結果から、降雨等があっても1日を経ずにすぐ回復してしまうこと、季節変動があるものの中期的には大きな水位変動は無いことが判明した。浸透水の流向は地下水の流向とほぼ同様で、処分場の概ね南東方向から北西方向に流れていることが確認された。

廃棄物層の底面に分布する
Ks2 層および Ks3 層の範囲
(推定)。
Ks2 層 : 4,491 m²
Ks3 層 : 4,303 m²
合計 : 8,794 m²

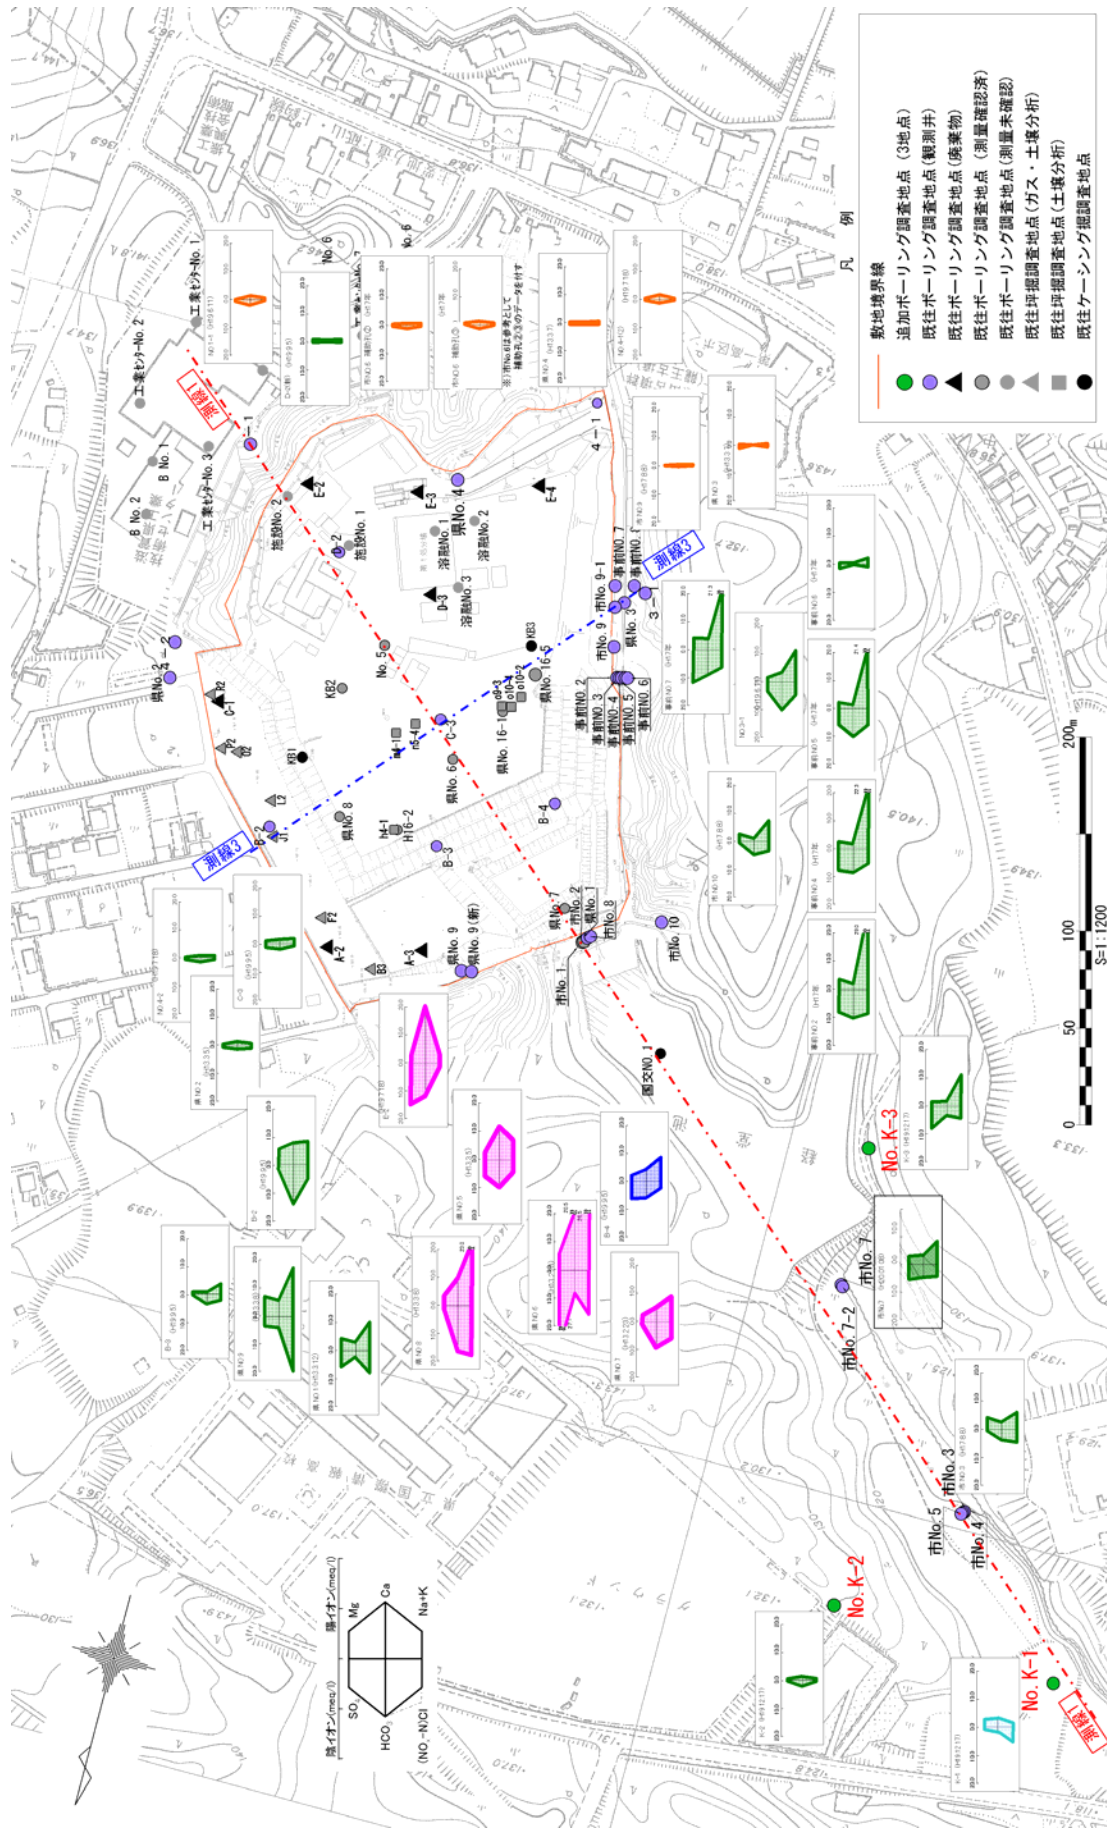
図 2.7 ヘキサダイアグラム結果一覧

処分場南と東側では、Ks2帯水層とKs2-1帯水層の水質が重炭酸カルシウム型の組成を示し、電気伝導率は50mS/mを下回る値で溶存イオンの濃度が低く、処分場周辺における本来の地下水質組成を示していると評価される。

処分場内では、浸透水、Ks2帯水層およびKs1帯水層で測定を実施したが、処分場南と東側に比して溶存イオンの濃度が高い。本帯水層の水質は、陽イオンはカルシウムまたはナトリウムイオンの濃度が高い傾向にある。これらは、処分場の浸透水の影響を受けていると評価される。

処分場南西 北西側では、Ks2帯水層で測定を実施したが、処分場南と東側に比してナトリウム・カリウムイオンの濃度が高く溶存イオンの濃度が高い。本

帯水層の水質は主に重炭酸ナトリウム型の組成を示し、処分場の浸透水の影響を受けていると評価される。

処分場北 北東側では、Ks2 帯水層で測定を実施したが、処分場南と東側に比して塩化物イオンの濃度が高く溶存イオンの濃度が高い。本帯水層の水質は塩化ナトリウム型の組成を示し、処分場の浸透水の影響を受けていると評価される。

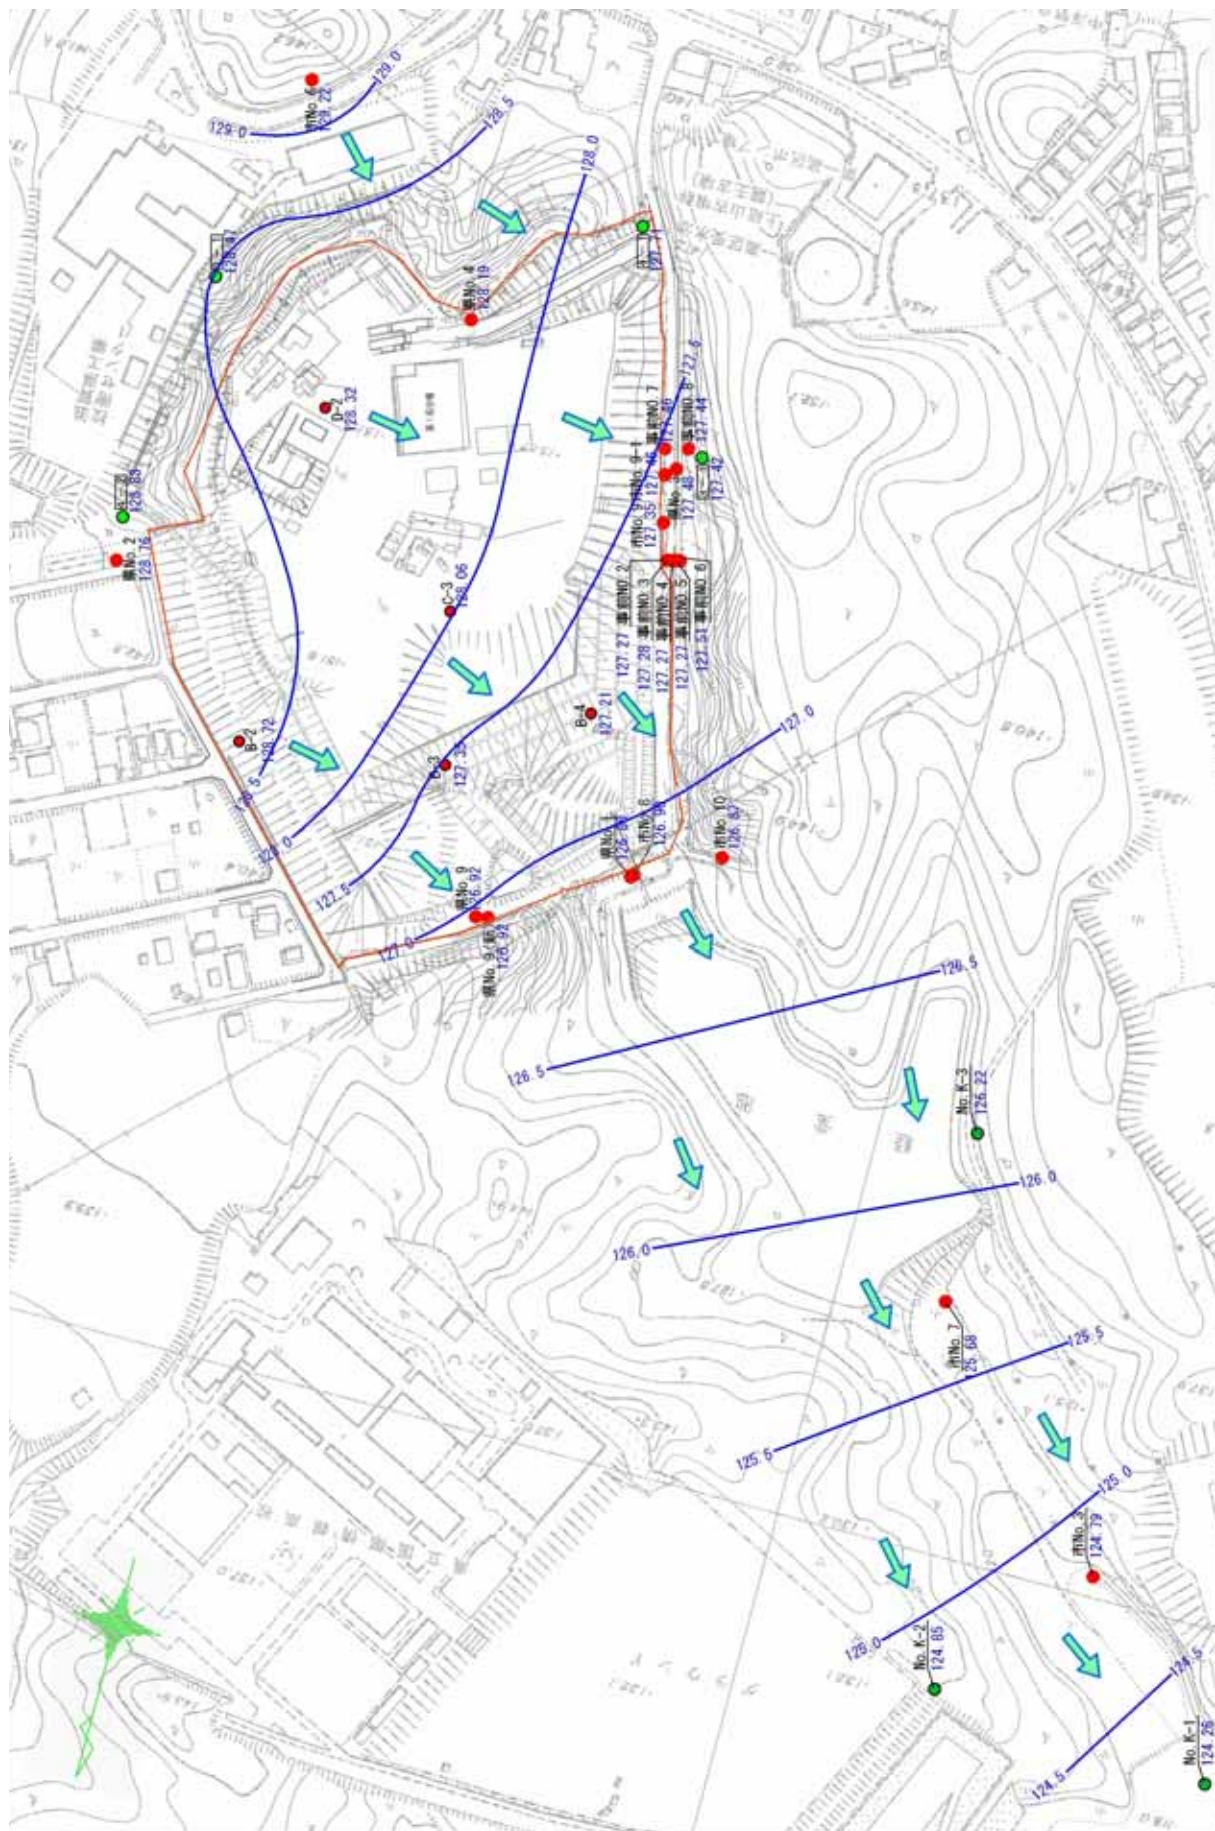
図 2.9 Ks2 帯水層の地下水位等高線図（平成 20 年 1 月 16 日）

地下水位の一斉測水の結果から、Ks2 帯水層の地下水流向は、処分場およびその周辺では、概ね南東から北西方向に流れていることが確認された（図 2.9 参照）。この流動方向は、図 2.10 に参考として表した栗東市の調査結果（多孔式トレーサ法による）が示す予想方向と概ね一致する結果となっている。また、図 2.8 に示すとおり約 5 ヶ月にわたって実施した平成 19 年度の新設観測井（処分場内 5 井戸、経堂池下流 3 井戸（約 1.5 ヶ月））の地下水位測定結果から、各井戸の水位は夏季～冬季にかけて低下傾向を示し、その低下量は 0.5～0.7m の範囲にある。この水位の測定結果からも、地下水の流動方向に変化を生じさせるほどの水位変動はないことが確認された。

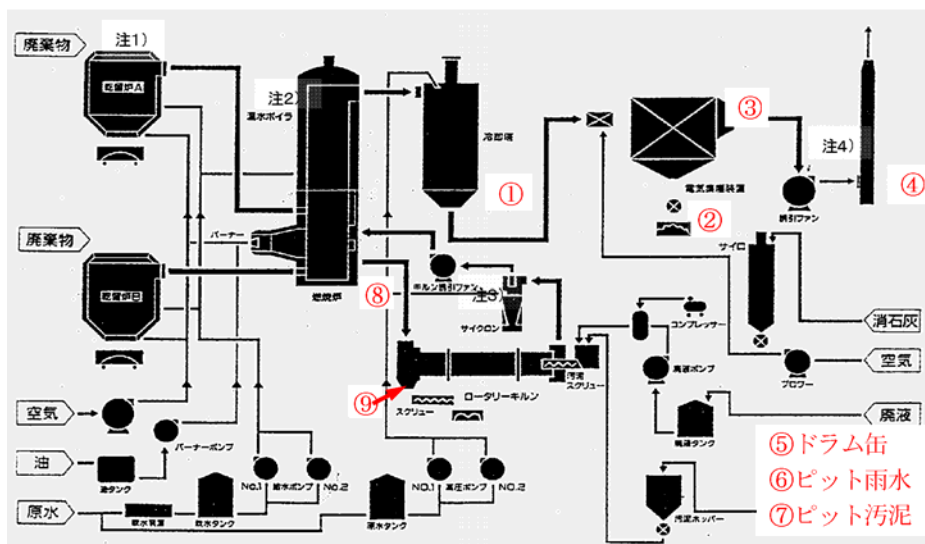
図 2.11 南側焼却炉採取位置図

ダイオキシン類が炉内壁の付着物から 2.4 ~ 3900ng-TEQ/g、炉内部や密封保管された焼却灰・ばいじんから 10 ~ 39ng-TEQ/g 検出され、廃棄物処理法に定める特別管理産業廃棄物の判定基準(ダイオキシン類: 3ng-TEQ/g 超)を上回っていることを確認した。

また、コンクリートで囲まれた灰出しピットの溜水から 1.8pg-TEQ/L、そのピット内の泥状物から 0.69ng-TEQ/g 検出され、溜水はダイオキシン類対策特別措置法に定める排水基準(ダイオキシン類: 10pg-TEQ/L)を下回り、泥状物については、特別管理産業廃棄物の判定基準を下回っていることを確認した。

なお、溜水は環境基準を超過しており、汚泥は特別管理産業廃棄物の判定基準を下回ってはいるもののピット内が必ずしも均一でない可能性があるため、さらに調査が必要である。

また、本焼却炉は腐蝕(経年劣化)が進んでおり、炉の外壁の一部の断熱材は露出しているため飛散する可能性が高い。断熱材はグラスウールより構成されており、石綿を含んではいないものの「飛散のおそれがない」ように保全措置を執ることが必要である。

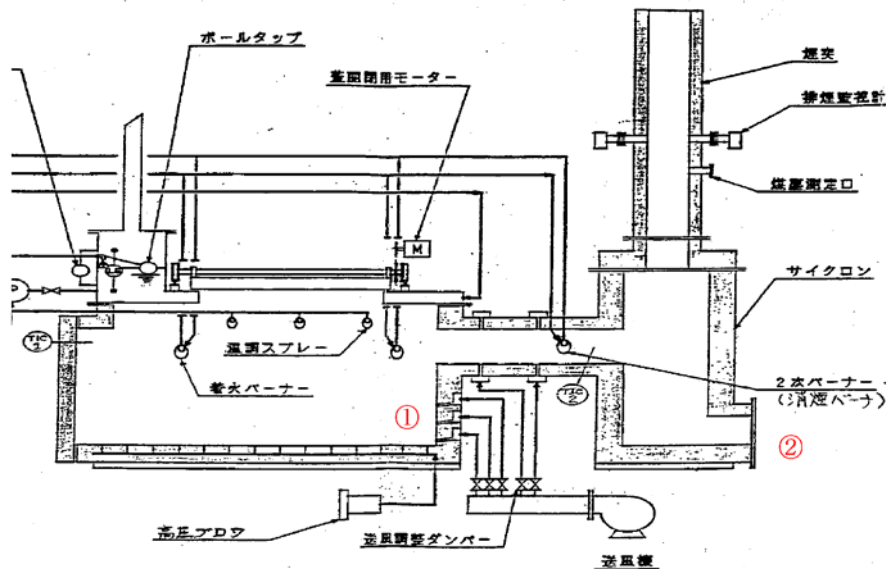
図 2.12 東側焼却炉採取位置図

ダイオキシン類は、炉内壁の付着物から 1.2ng-TEQ/g、焼却灰・ばいじんからは、0.0019~0.45ng-TEQ/g 検出されたが、特別管理産業廃棄物の判定基準を下回っていることを確認した。
