**1. 掘削調査状況報告（速報）
（平成20年3月11日まで）**

〔第13回対策委員会〕

平成20年 3月

滋賀県琵琶湖環境部最終処分場特別対策室

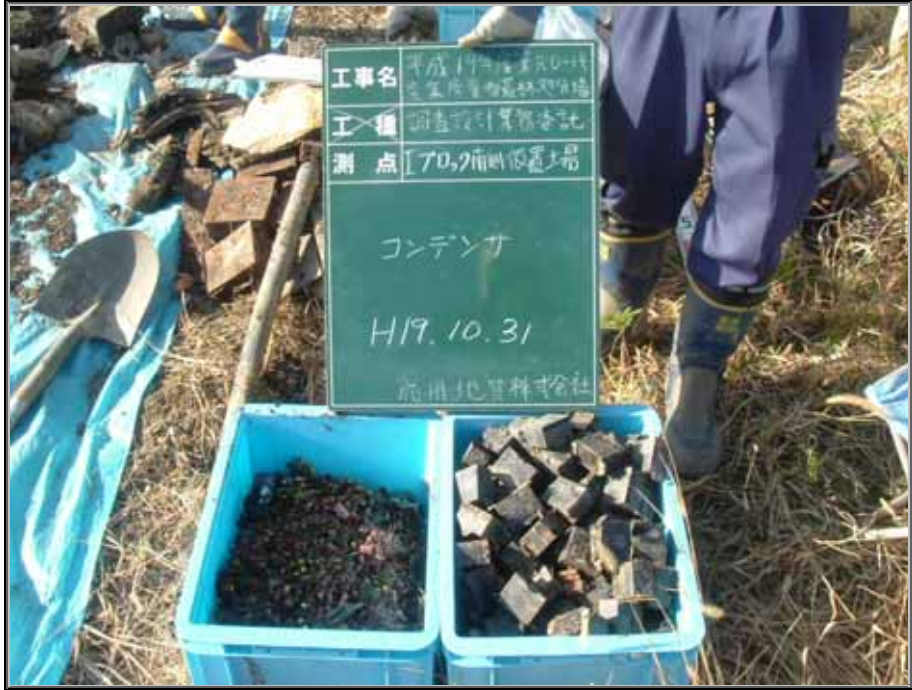
2) コンデンサ : -2の上段を掘削している際、複数種のコンデンサが24リットル容の箱で約4箱分が埋められていることを確認した。

このコンデンサは型番が判読できるものはメーカーに問い合わせし、PCBの含有がないことを確認した。

写真 1.1 コンデンサ (PCB含有なし)

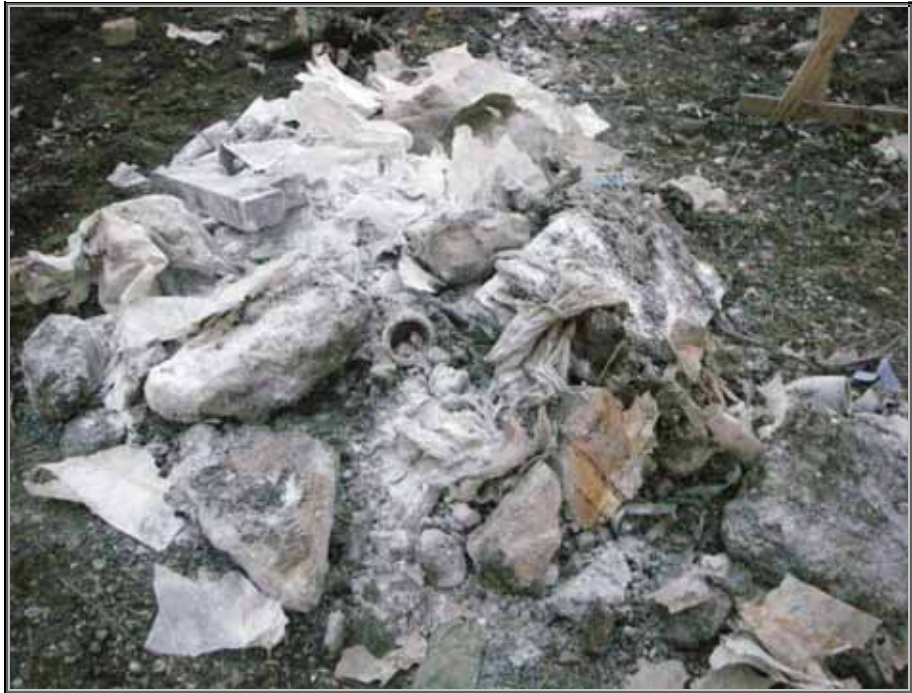
3) 白い固形物 : -2の上段を掘削している際、白い固形物(10kg袋が10袋以上)を確認した。現地でpH値を測定をしたところ、一部がpH値11を示した。この白い固形物は分析の結果、重曹であることが判明した。

写真 1.2 白い固形物 (重曹)

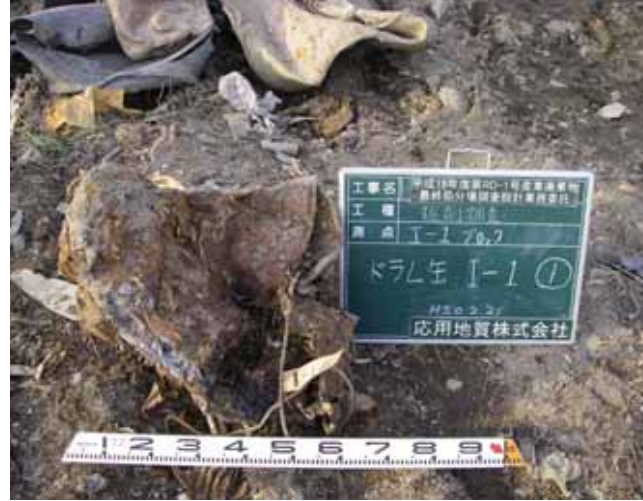
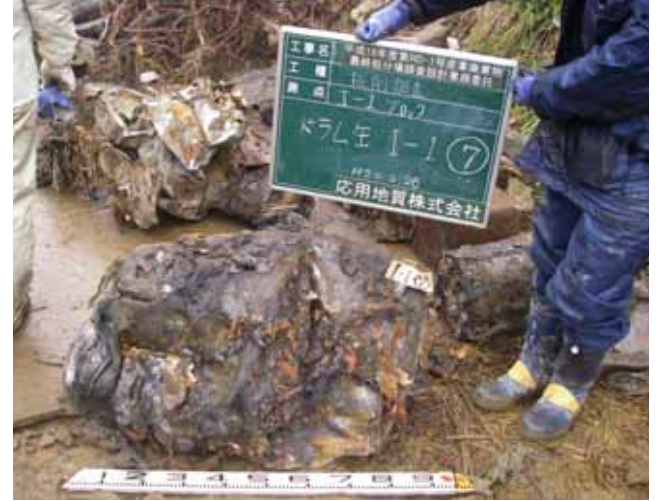
-1の ~ は、中段の掘削時に確認された。仮 と仮 は仮置場より確認された。

写真 1.3 -1 ドラム缶

写真 1.4 -1 ドラム缶

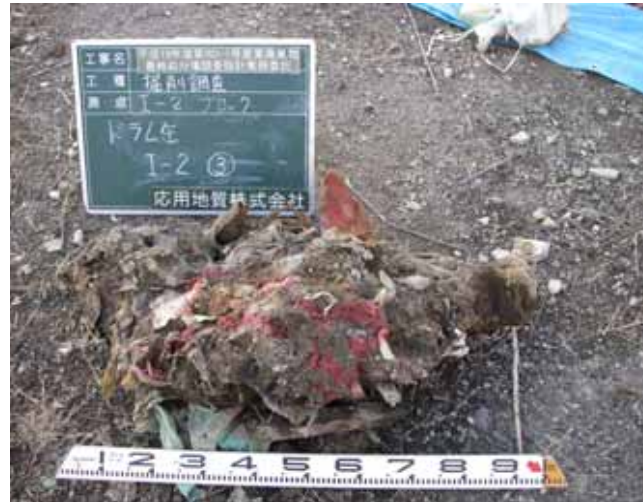
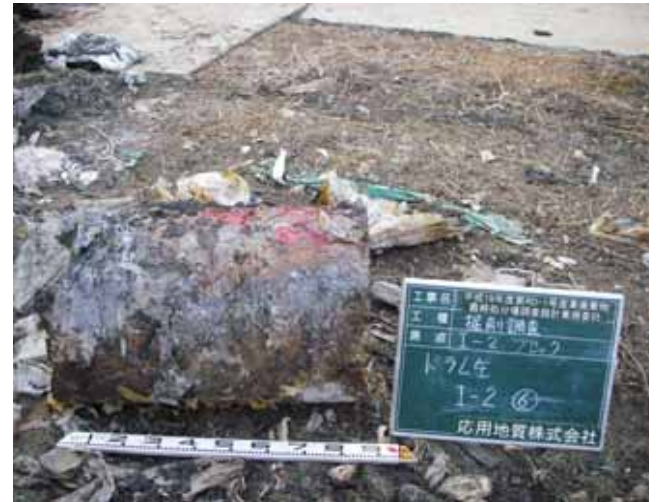
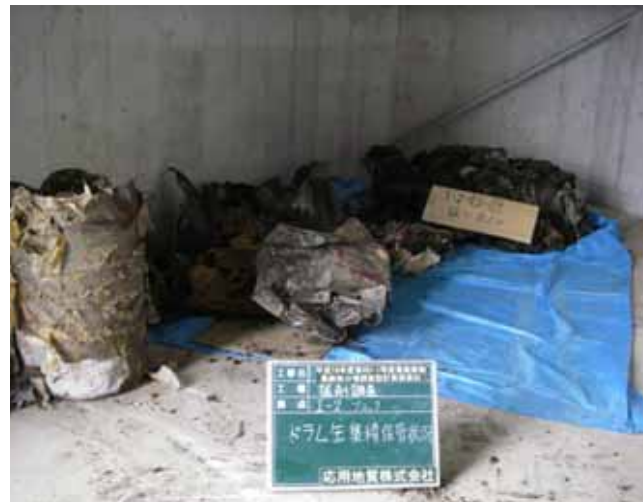
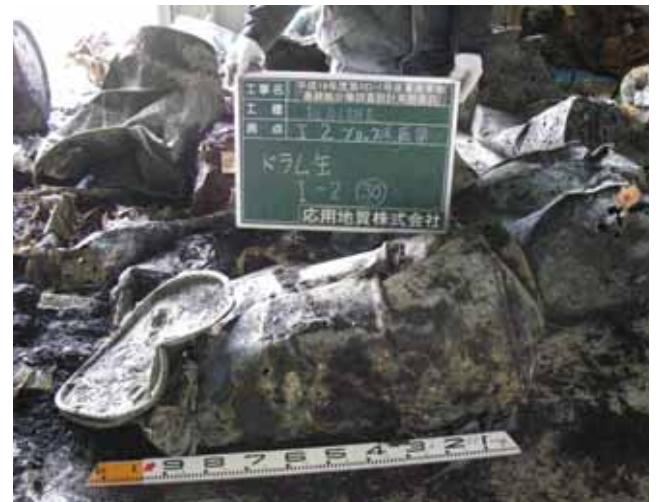
-2の と は中段の掘削後、当該廃棄物土を仮置場に移動し雑物除去等の作業時に確認された。 は上段の掘削時に確認された。 ~ は下段の掘削時、 ~ 36は床掘時に確認された。

写真 1.5 -2 ドラム缶

写真 1.6 -2 ドラム缶

写真 1.7 -2 ドラム缶 ~

写真 1.8 -2 ドラム缶³⁰

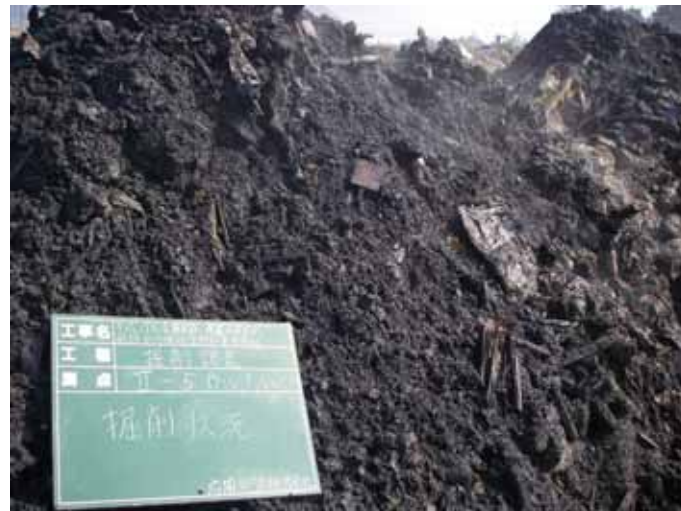
なお、では、深度2~5mで油臭(タール臭)の強い廃棄物が確認された。

上述したとおり、ケーシング では深度2~5mにおいて油臭(タール臭)の強い廃棄物が確認されたため、当該地点の周辺についてバックホーによりトレンチ状に深度5mまで掘削調査を行った。

掘削の形状は、図2.1に示す。約44m³の掘削により、写真2.1に示す油状の廃棄物が確認されたためコンクリートの上においてシートで養生し、仮置きを行った。

写真2.1 ケーシング 周辺の掘削調査で確認した廃棄物

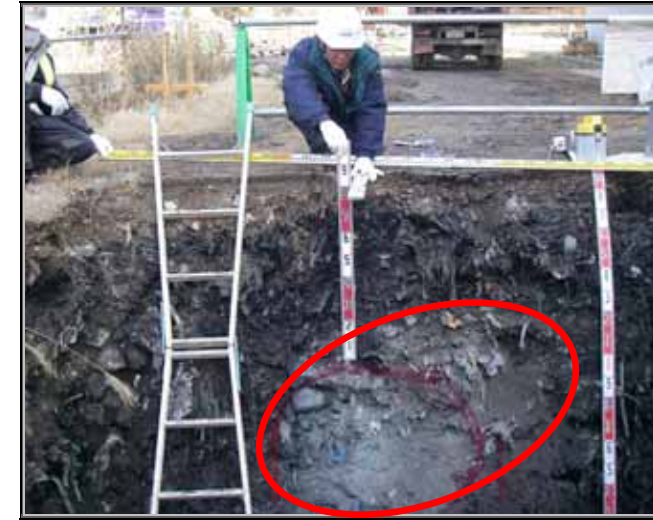
焼却灰が確認された県D-3地点より西側1mより掘削開始したが、焼却灰は確認されなかった。このため、県D-3地点へさらに0.5m近づいて掘削したところ、灰白色の切削クズが確認された(赤丸の範囲)。

写真 3.3 -1(西) 切削クズの埋立て状況

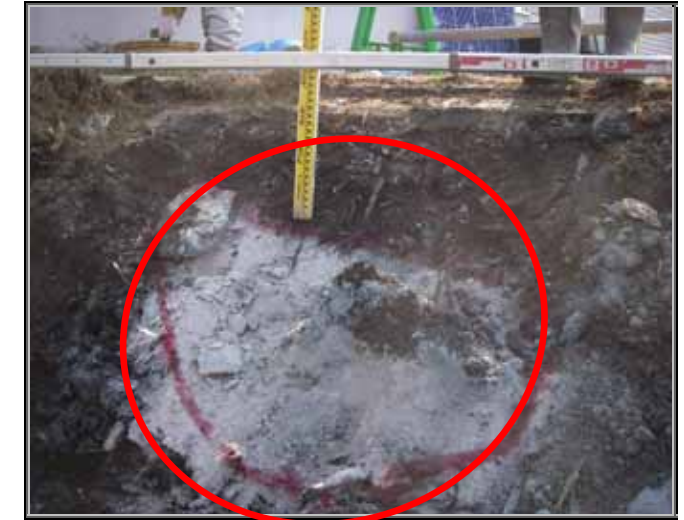
写真 3.4 -1(東) 切削クズの埋立て状況

写真 3.5 に切削くずの範囲を拡大したものを示す。約 1 m の円状に切削クズが厚さ 5 cm 程度で混入していた。また、東側でも県 D-3 地点近傍は同様の切削クズが確認された。

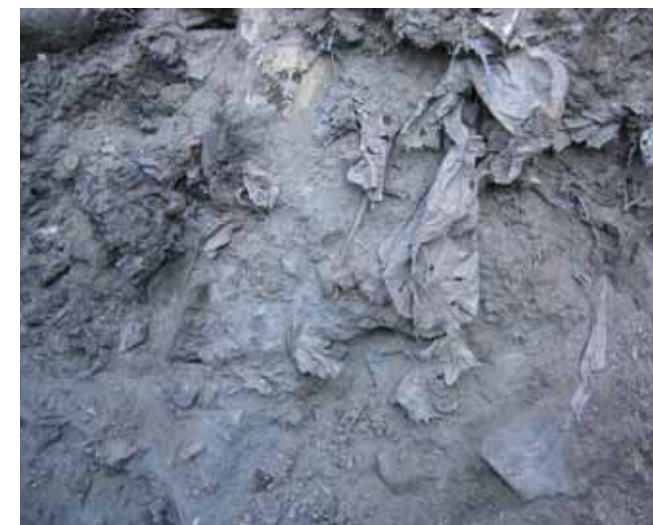
写真 3.5 切削くずの拡大< -1(西) >

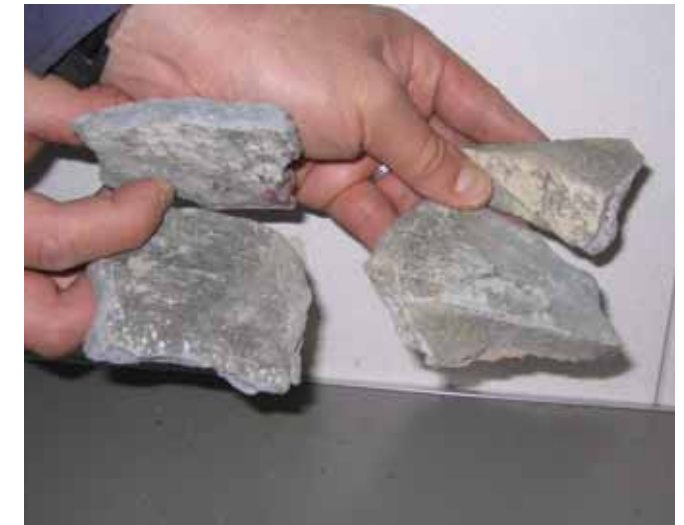
写真 3.6 切削クズ中の建材

西側の -1 は、切削くずの中に一部建材の破砕物のようなものが確認された。この破砕物について取り出して撮影した写真を写真 3.6 に示す。この破砕物は壁材と推定され、同ブロックで確認された切削くずは建材の研磨くずと考えられる。

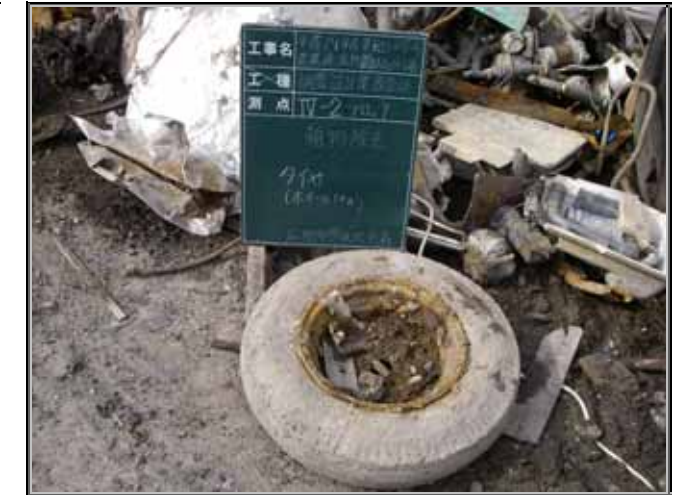
写真4.2 -2 ホイール付タイヤ

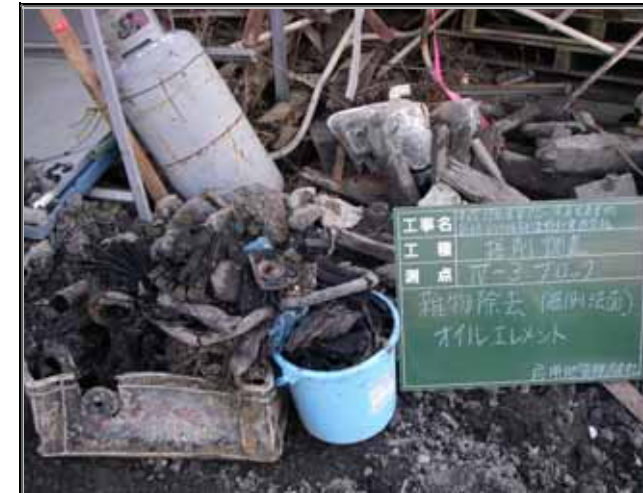
写真4.3 -3 オイルエレメント

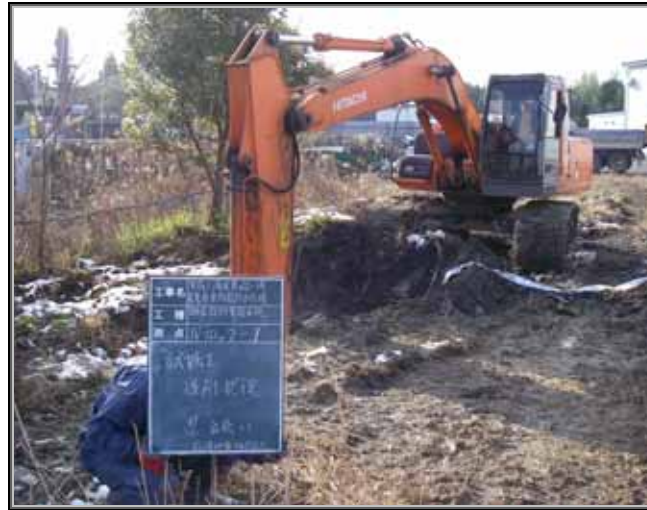
- 1) 金属くず : -1 では、試掘した箇所について金属くず（鉄筋塊）が集中して埋め立てられていた（写真 4.6 および写真 4.7 参照）。

写真 4.6 -1 試掘(掘削状況)

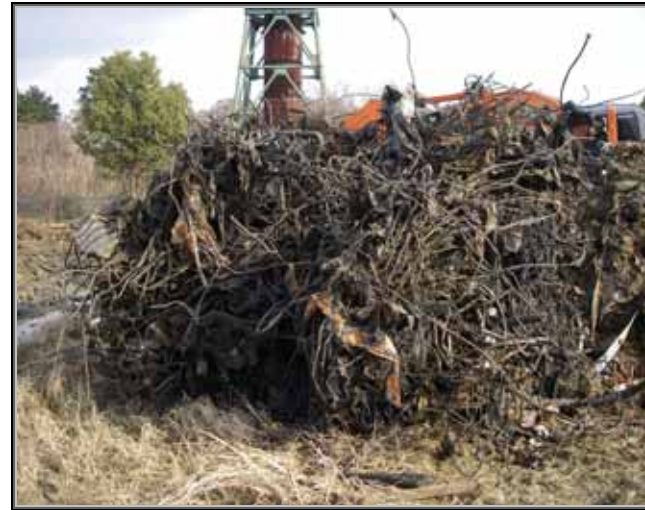
写真 4.7 -1 掘出された鉄筋塊

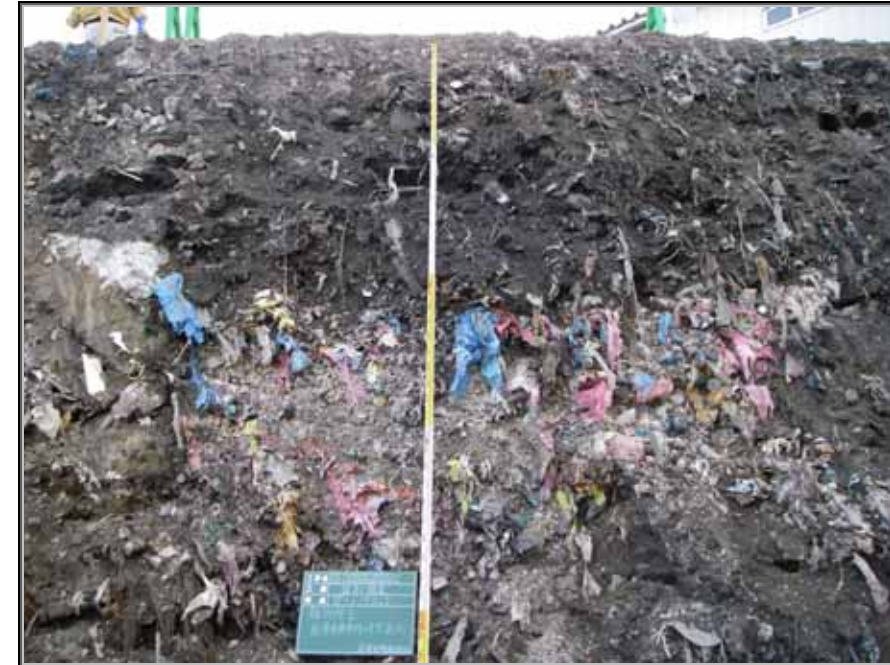
- 2) 医療系廃棄物 : -1 と -4 では、医療系廃棄物が集中して埋め立てられていた。医療系廃棄物の埋め立て状況と、掘り出された医療系廃棄物を以下に示す。

写真 4.8 -1 医療系廃棄物の埋め立て状況

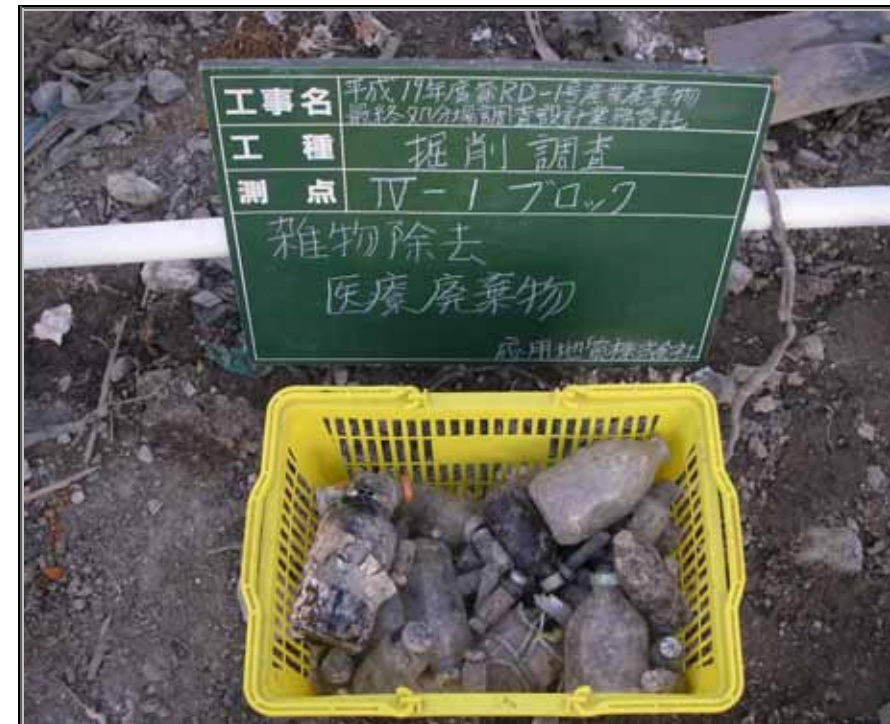
写真 4.9 -1 取り出した医療系廃棄物

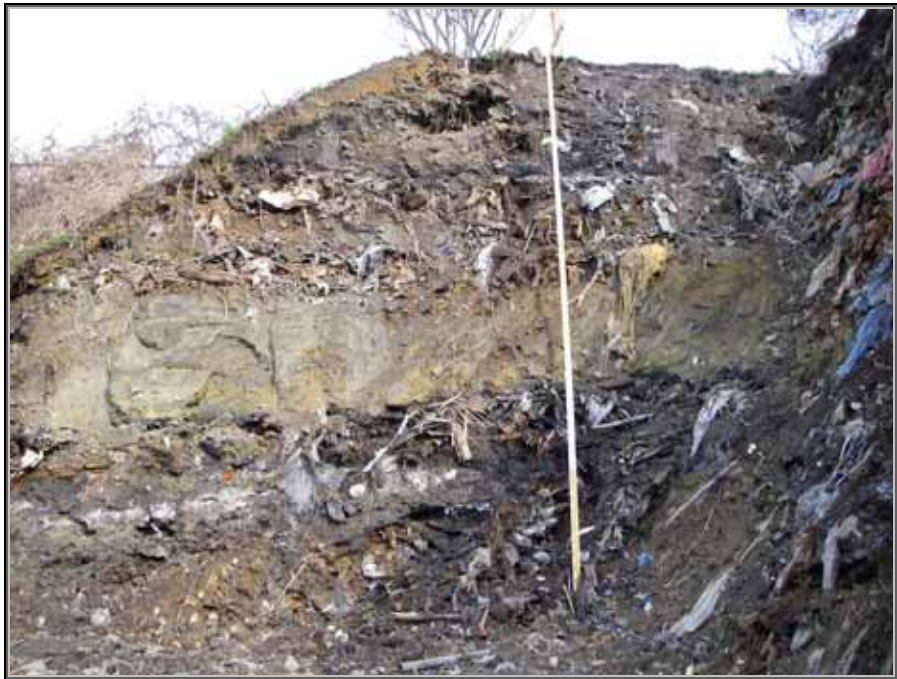
写真 4.10 -4 医療系廃棄物の埋め立て状況

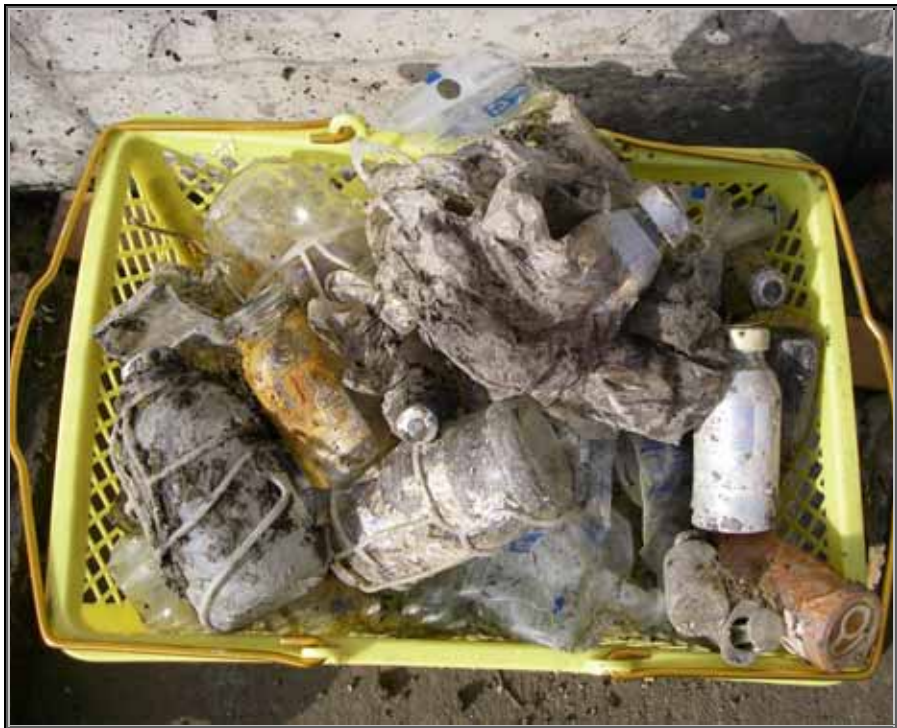
写真 4.11 -4 取り出した医療系廃棄物

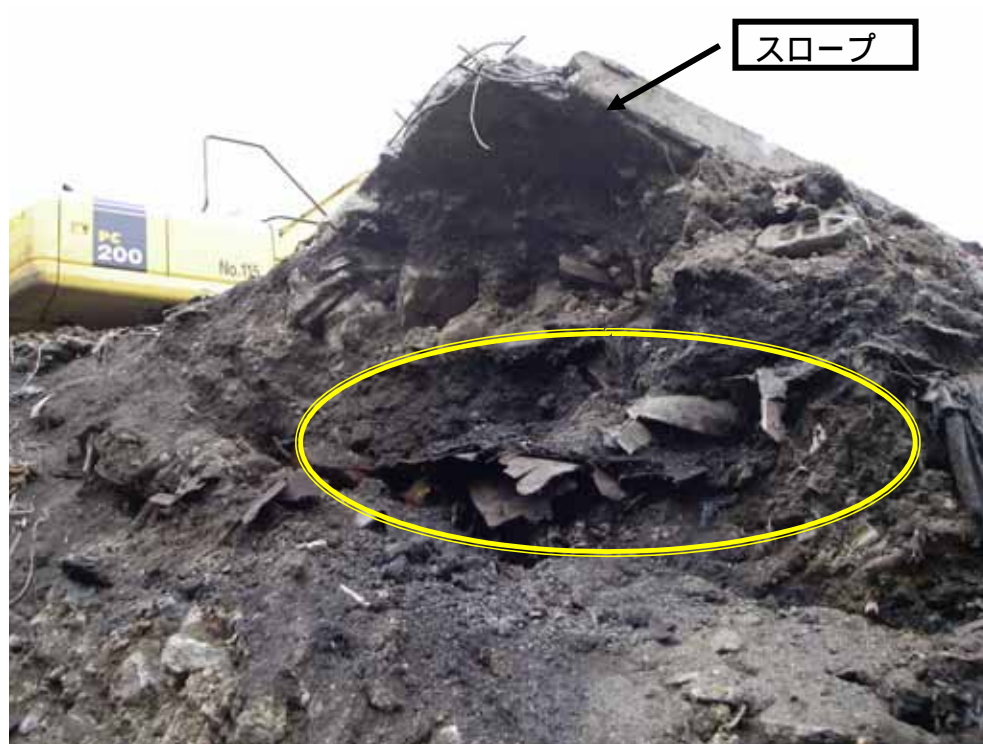
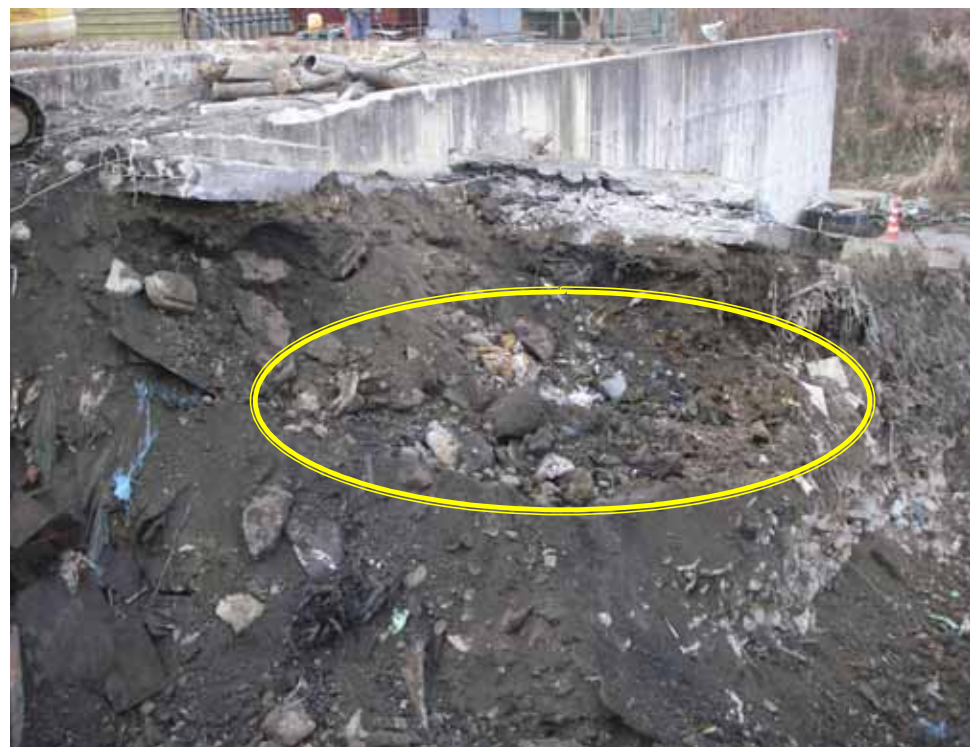
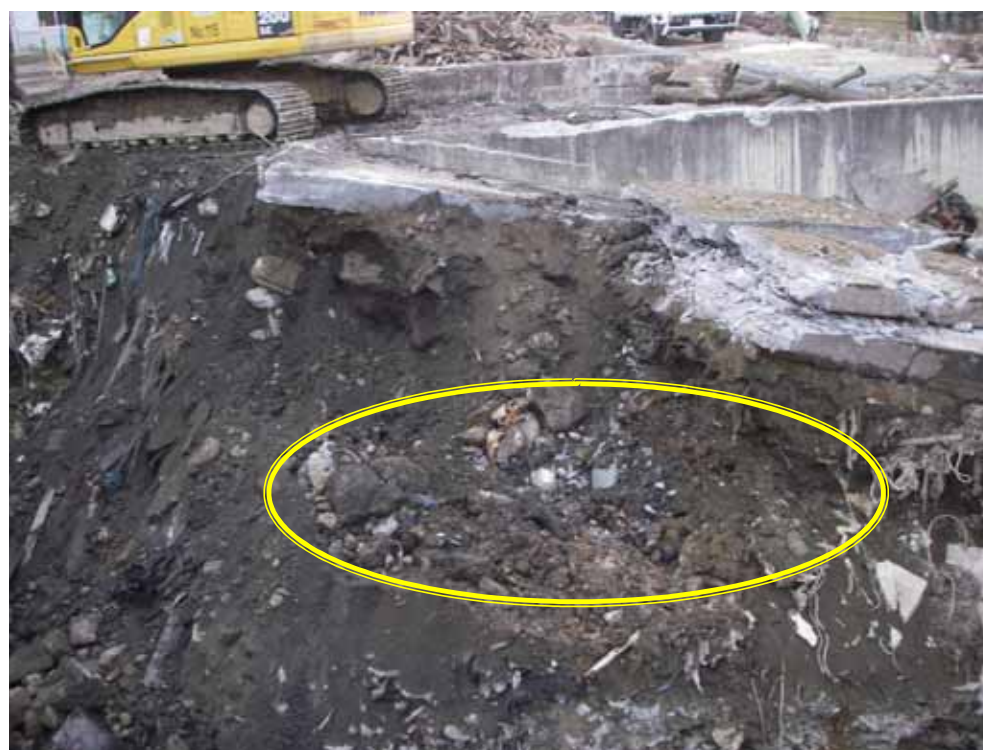
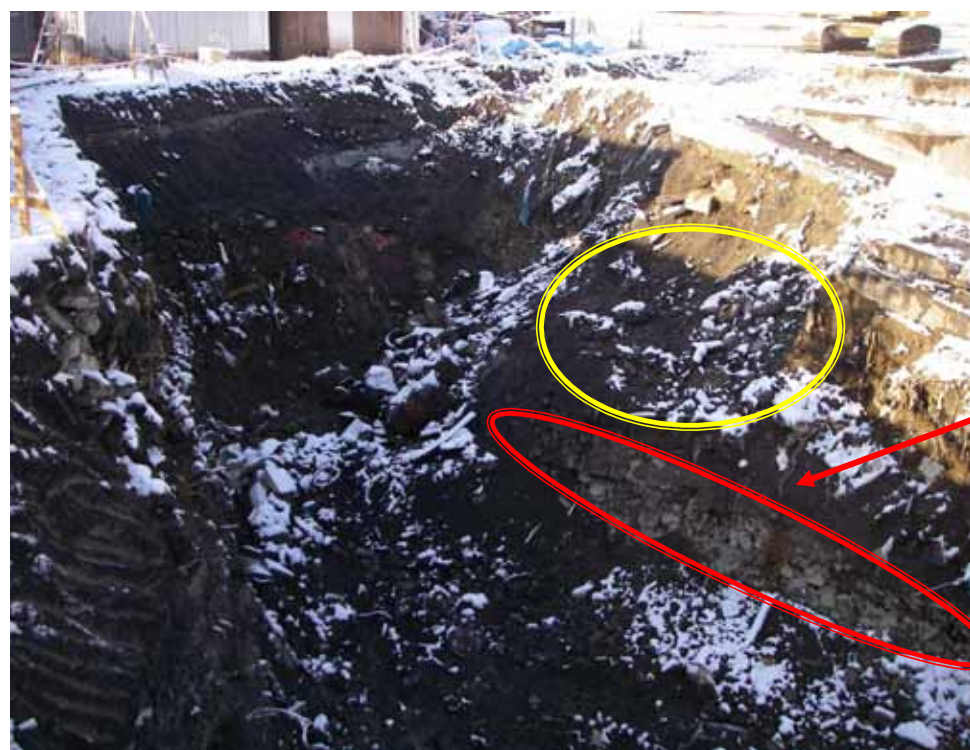
平成 20 年 2 月 15 日掘削： -4 ~ スロープ下部 1.0~1.5m

平成 20 年 2 月 15・16 日掘削： -4 ~ 58 スロープ下部 1.0~2.5m

平成 20 年 2 月 15・16 日掘削： -4 ~ 58 スロープ下部 1.0~2.5m
写真 4.18 -4 におけるドラム缶の埋め立て状況

ドラム缶の埋め立て箇所（深度 1.0~2.5m）を
○で囲う。

ドラム缶下はコンクリートガラ
が層状に埋立されている。
