< 掘削調査状況 写真集 >
(平成20年2月18日以降
～ 3月11日 現在)

ブロックの1	1
ブロックの2	2
ブロック ケーシング 周辺掘削	3
ブロック	4
ブロックの1	5
ブロックの2	6
ブロックの3および4	7
E-2 ブロック	8

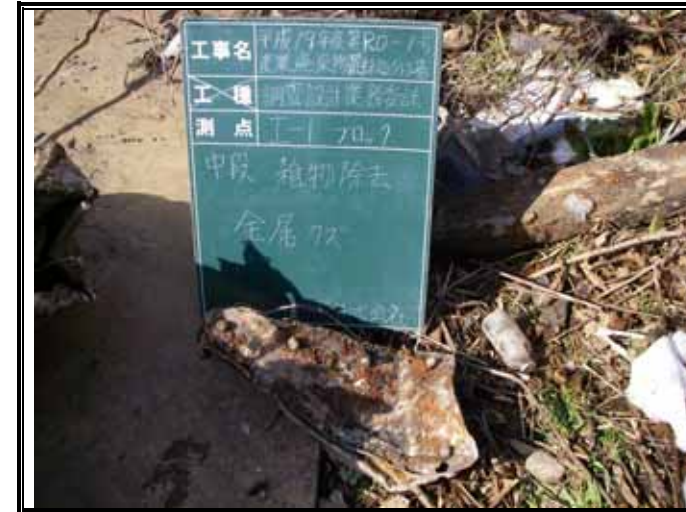
雑物除去 金属くず

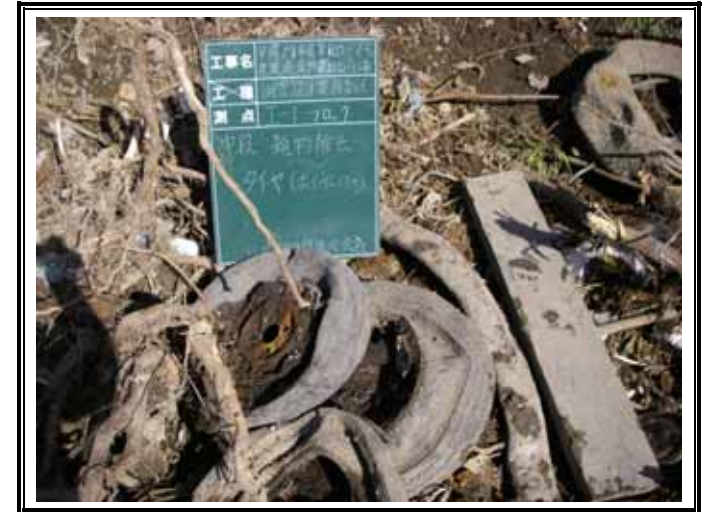
雑物除去 タイヤ(ホイール付)

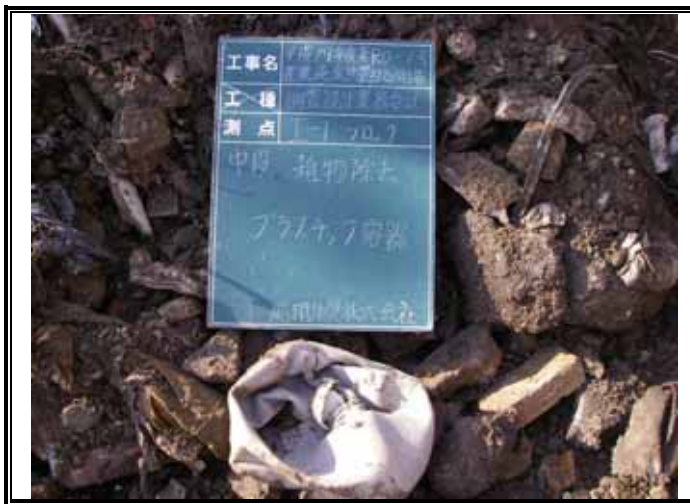
雑物除去 プラスチック容器

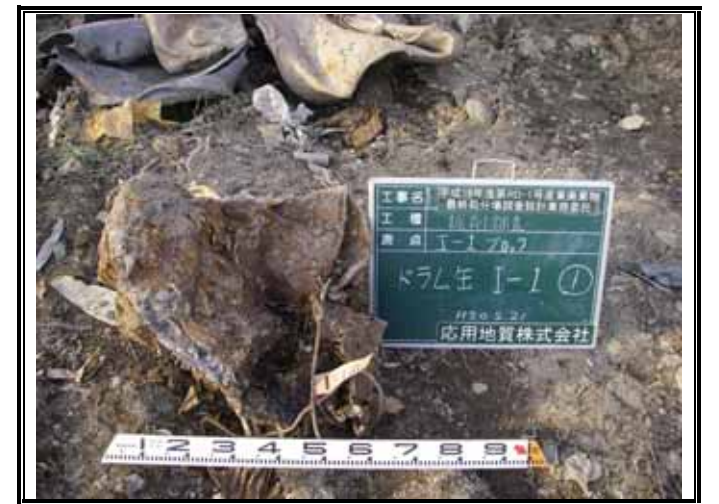
ドラム缶

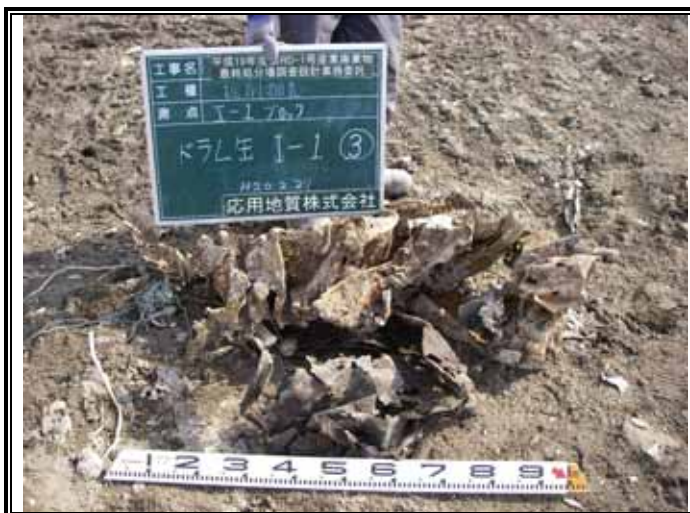
ドラム缶

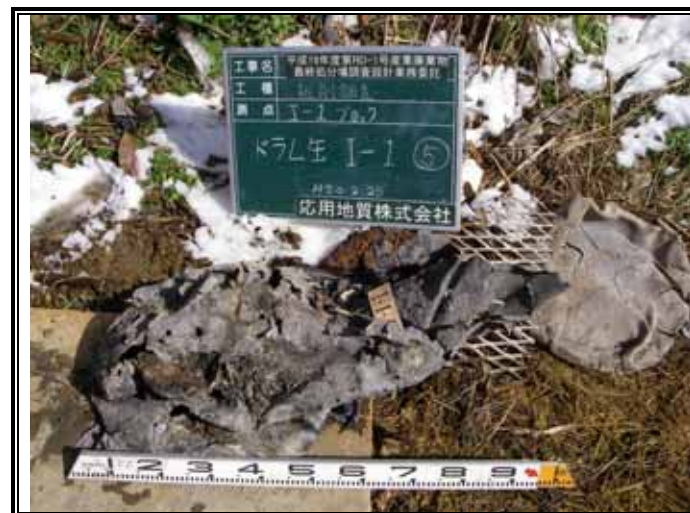
ドラム缶

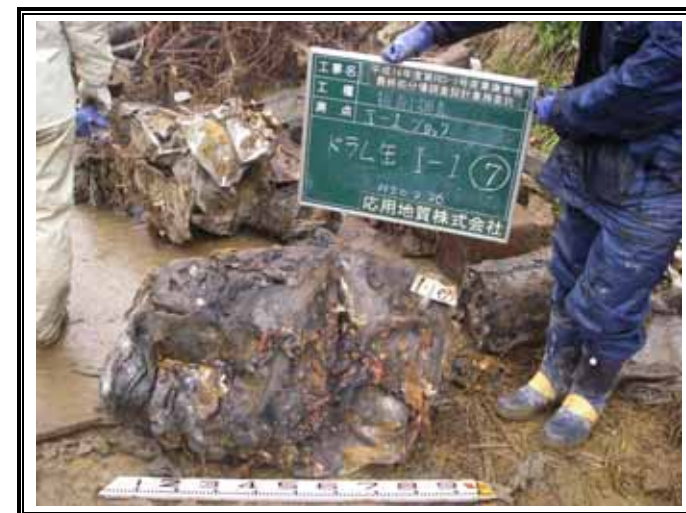
ドラム缶

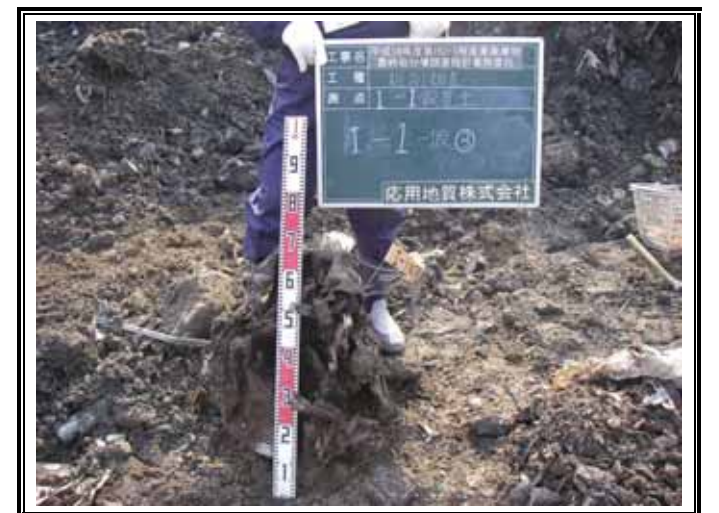
ドラム缶 仮

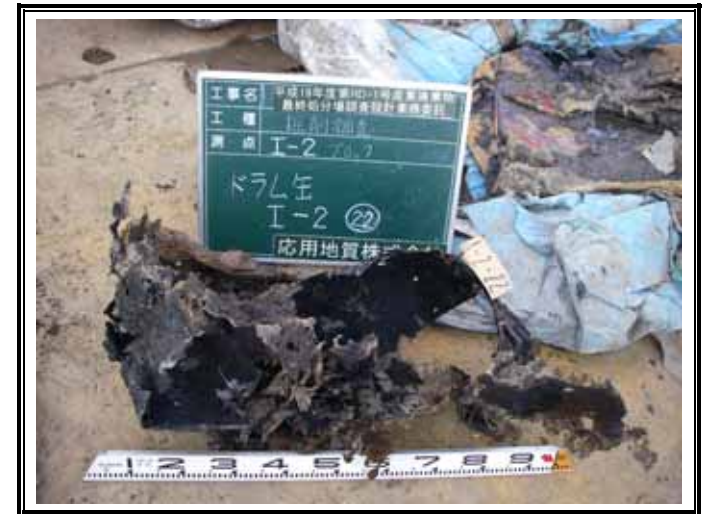
床掘り ドラム缶 22

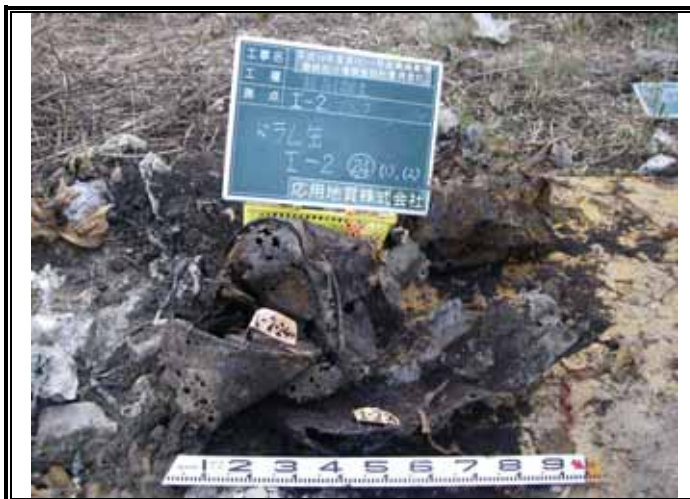
床掘り ドラム缶 24

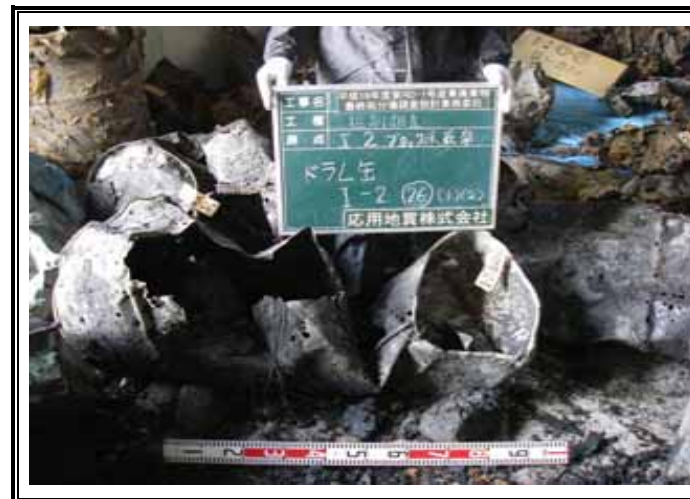
床掘り ドラム缶 26

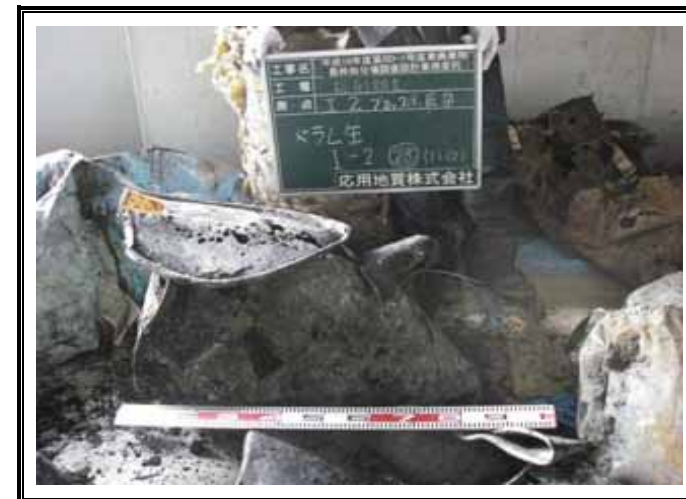
床掘り ドラム缶 28

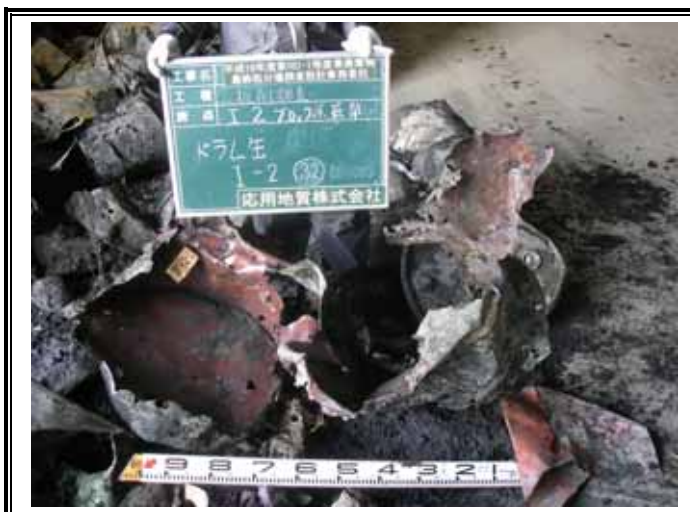
床掘り ドラム缶 32

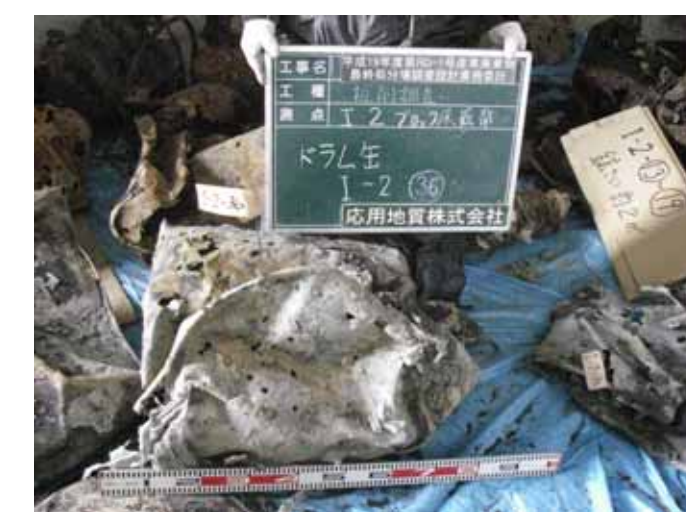
床掘り ドラム缶 36

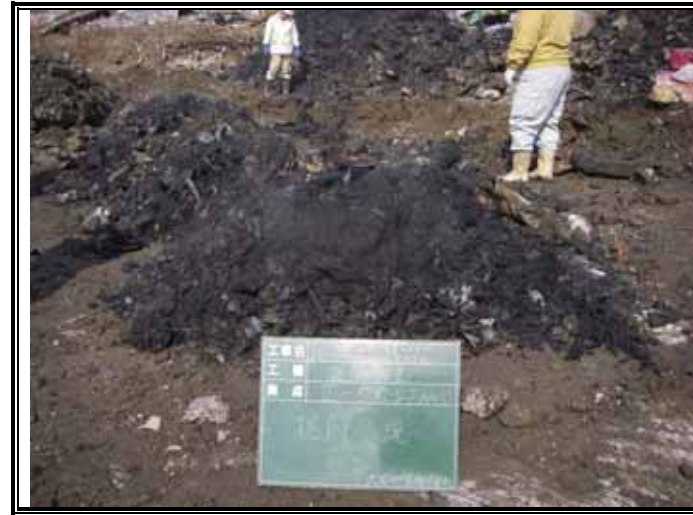
油臭を放つ廃棄物

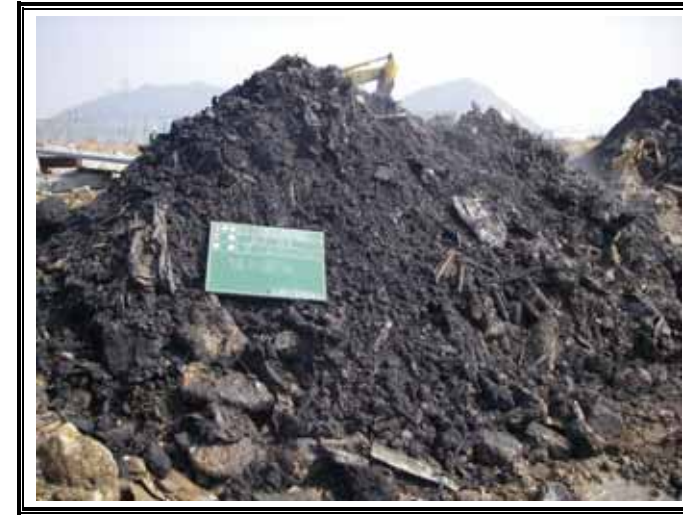
油臭を放つ廃棄物 (約2 m³)

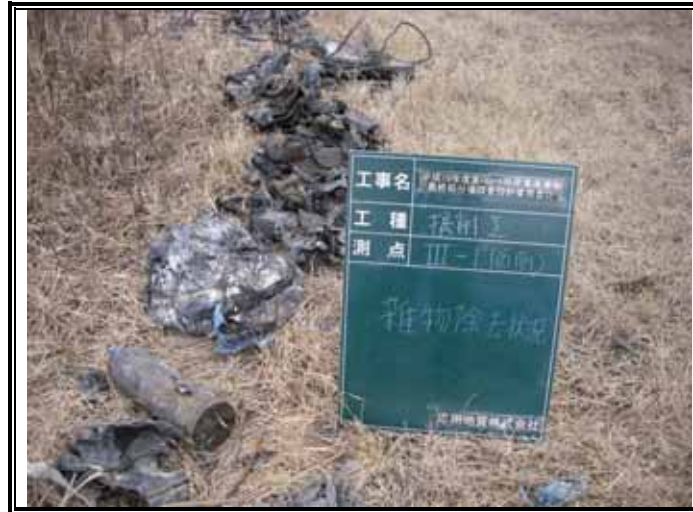
-1(西) 雑物除去 金属類

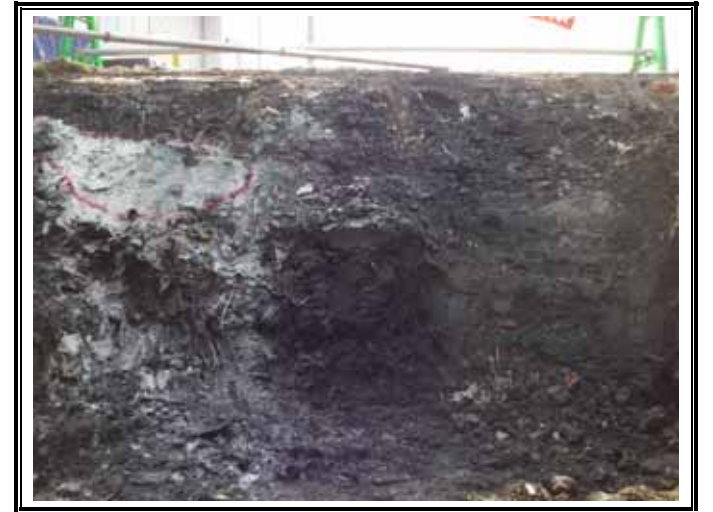
-2(東) 廃棄物の埋め立て状況(西面)

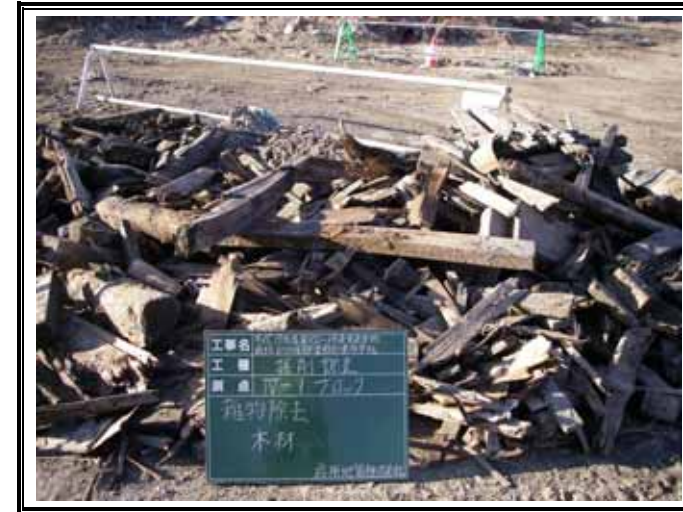
雑物除去 木材

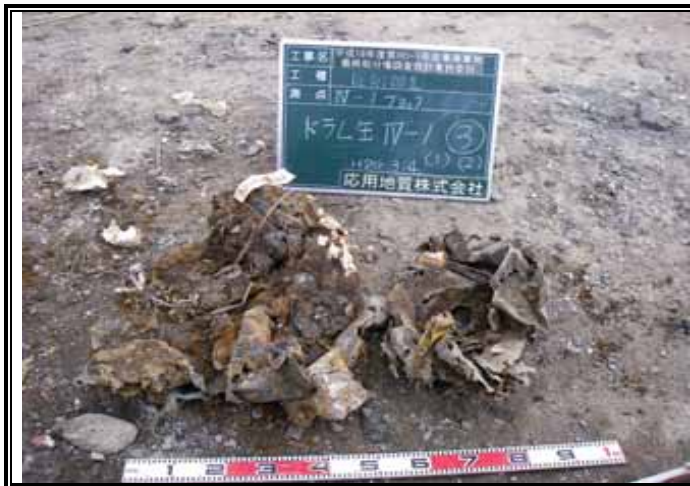
ドラム缶 -(1)と(2)

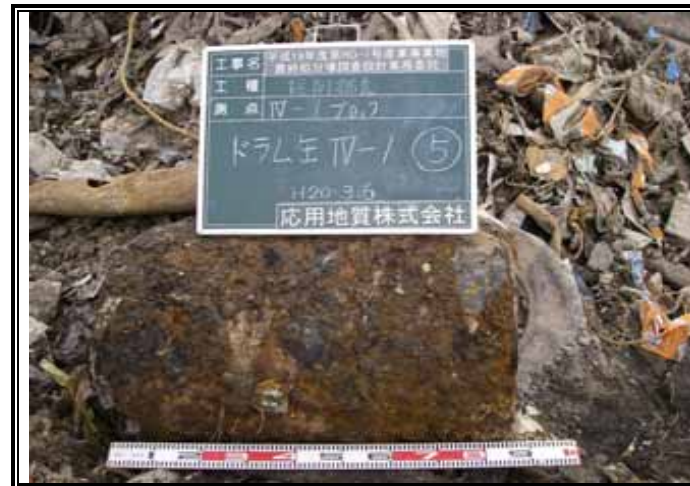
ドラム缶

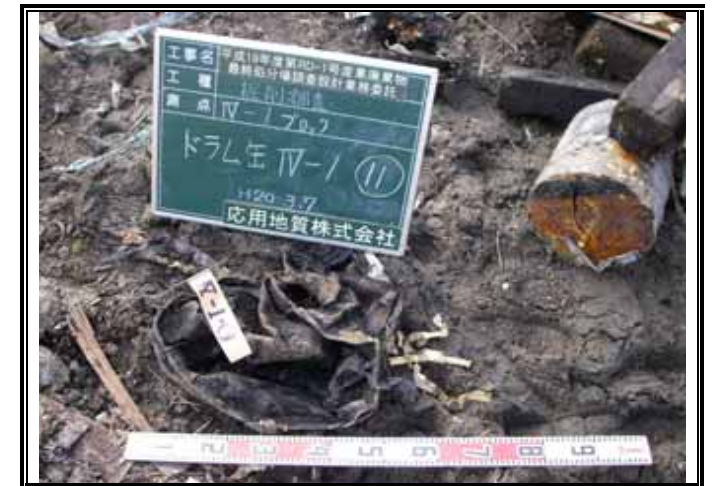
ドラム缶

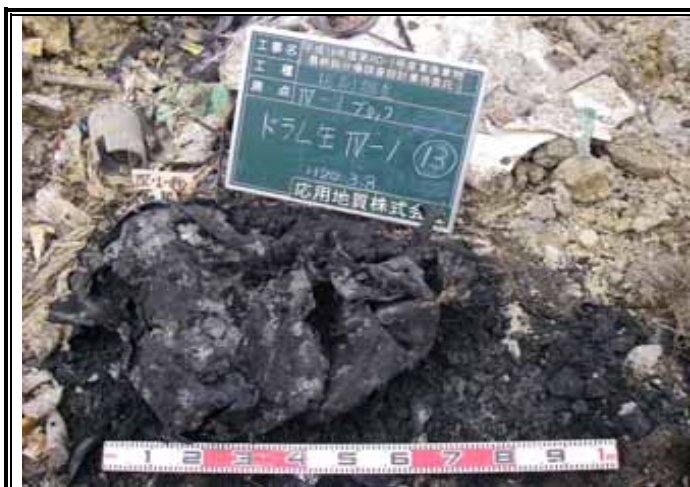
ドラム缶

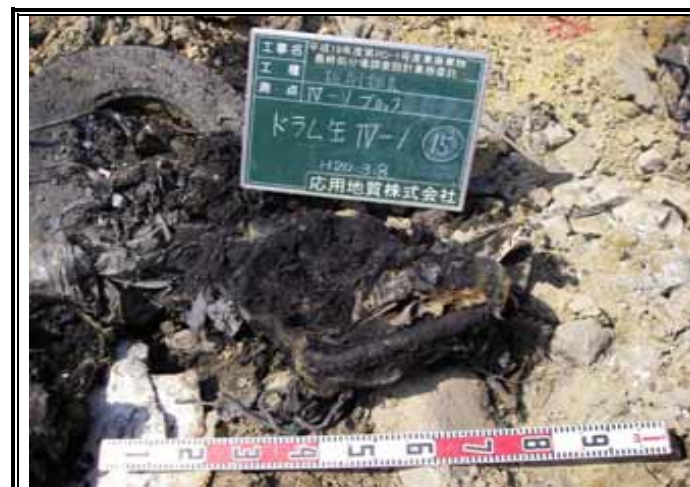
ドラム缶

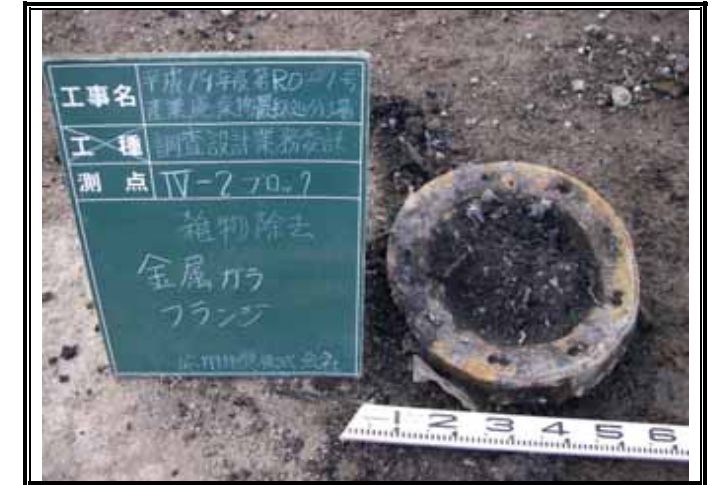
雑物除去 フランジ

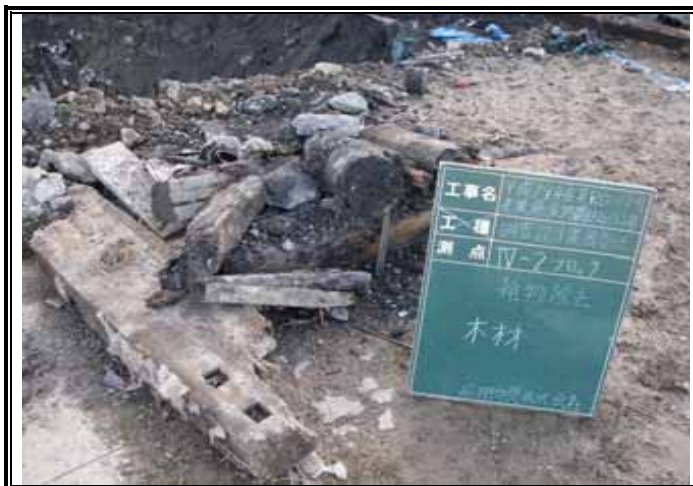
雑物除去 木材

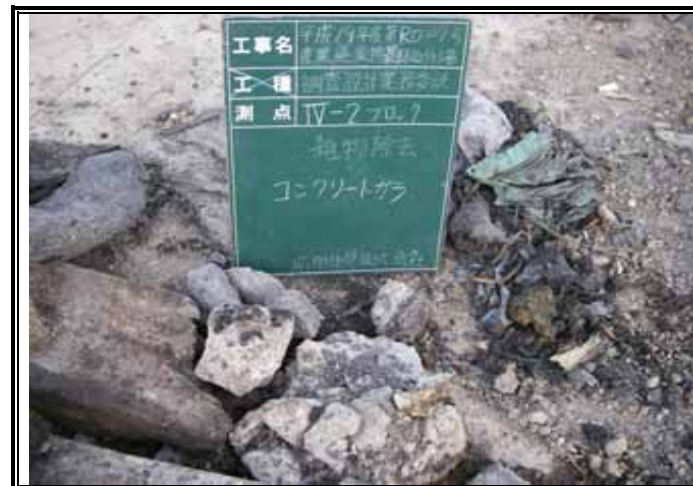
雑物除去 コンクリートガラ

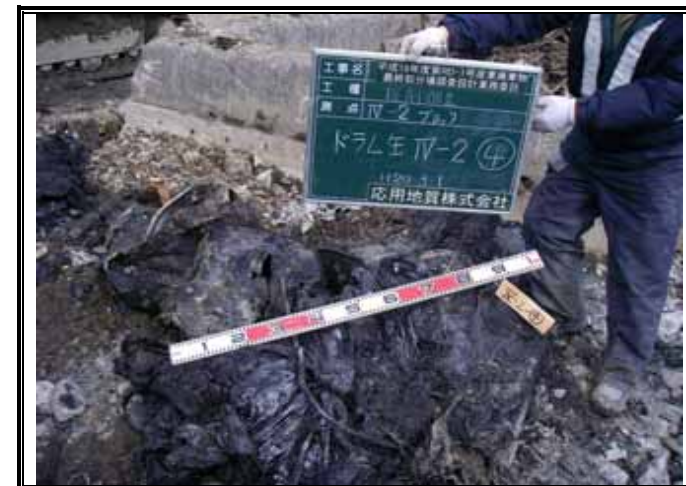
ドラム缶

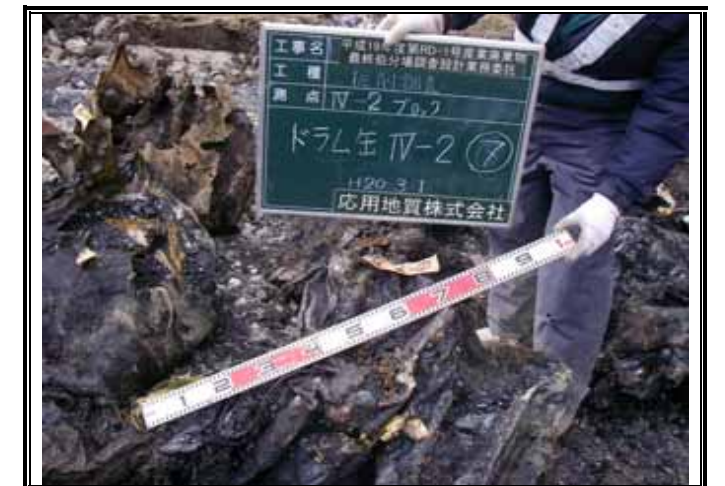
ドラム缶

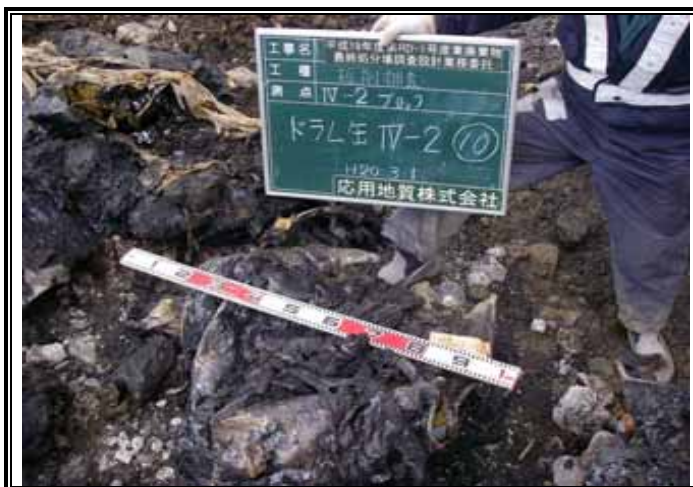
ドラム缶

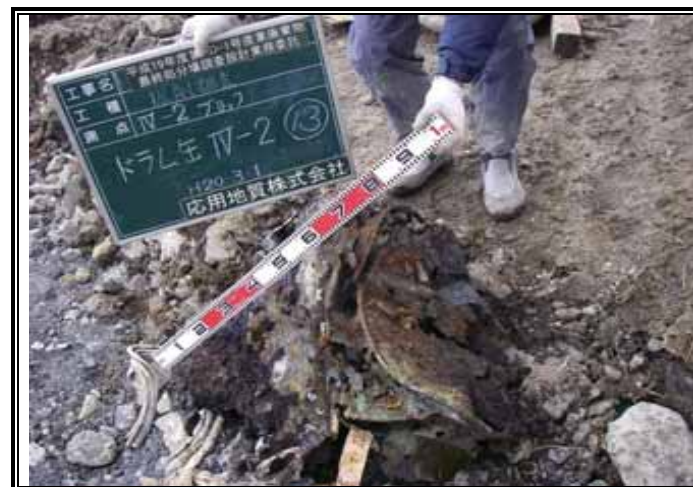
ドラム缶

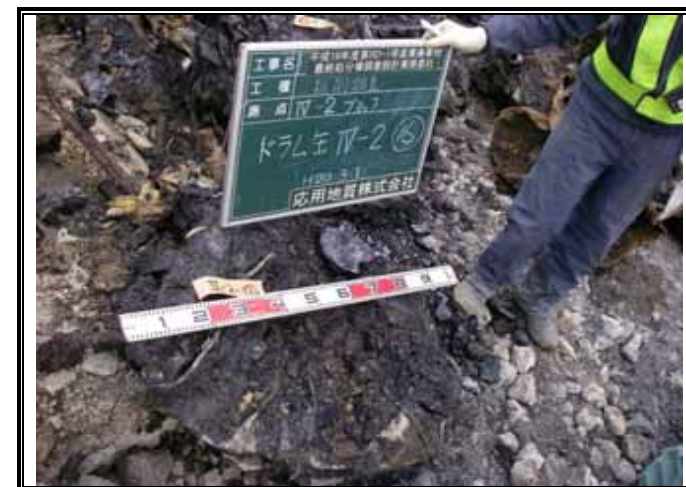
ドラム缶

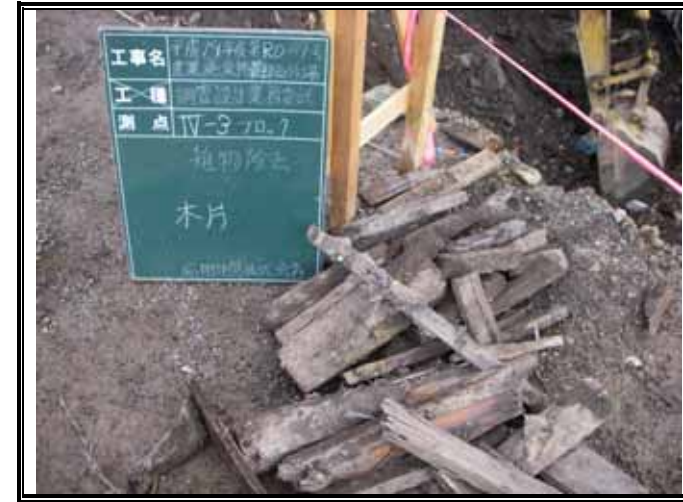
-3 雑物除去 木片

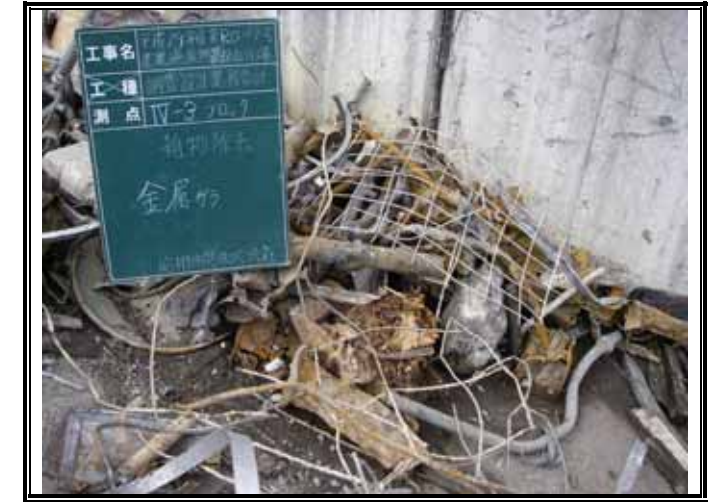
-3 雑物除去 金属くず

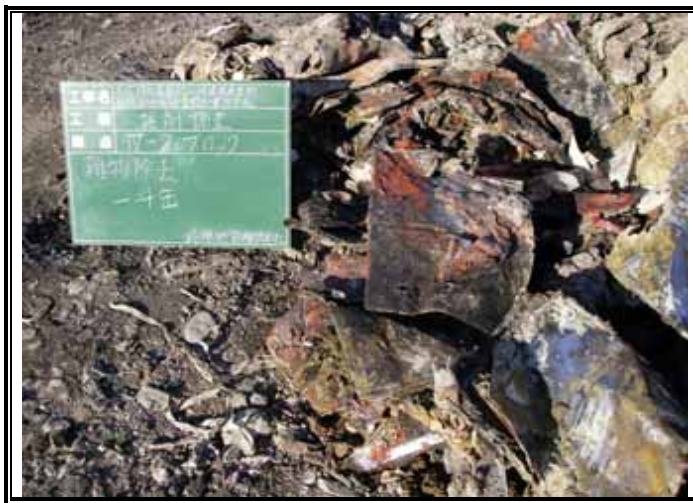
-3 雑物除去 一斗缶

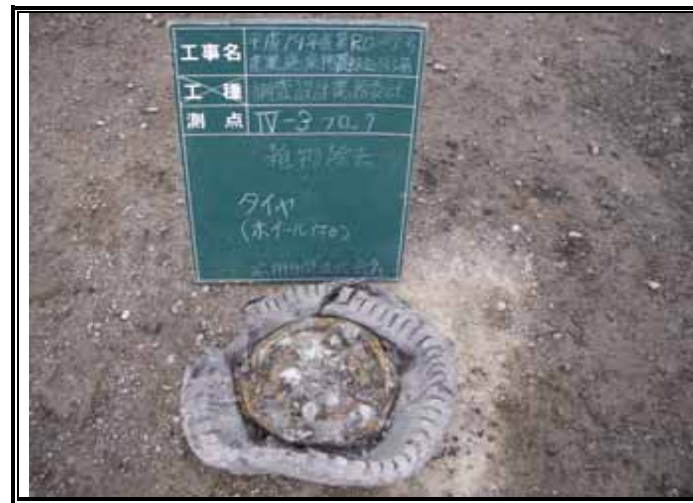
-3 雑物除去 タイヤ

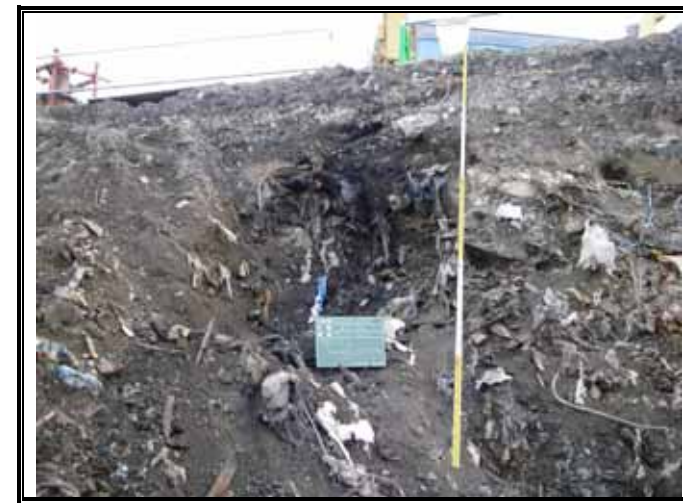
-3 オイルエレメントの埋め立て状況

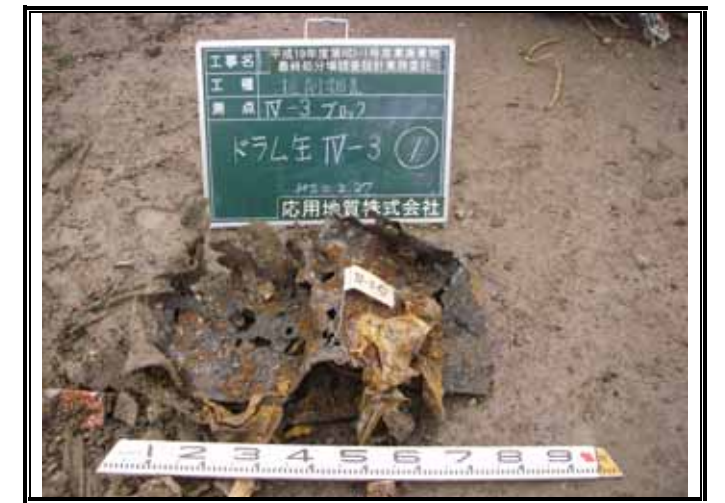
-3 ドラム缶
