R D最終処分場問題対策委員会
委員会報告（答申）
< 案 >

平成 20 年 3 月

R D最終処分場問題対策委員会

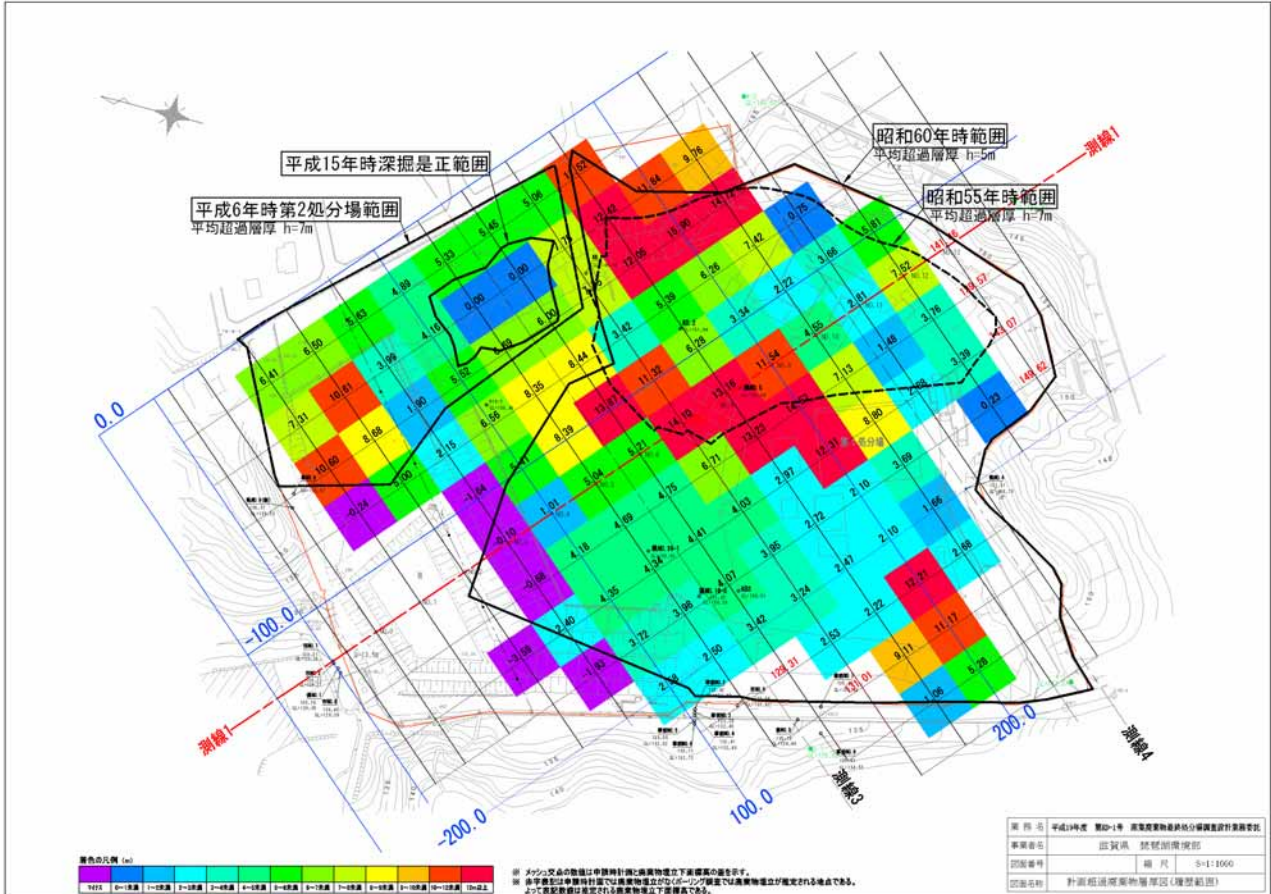
図 2.1 申請時計画を超過する埋立て廃棄物の推定層厚

ボーリング調査および電気探査等の結果から、埋立られた廃棄物の底面は許可された廃棄物の底面よりも平均で5m程度深くなっており、その処分量は、許可容量401,188 m³の約1.8倍の714,000 m³と推定され、超過分31,2812 m³は許可外である。

一部の廃棄物層は、帯水層 (Ks3、Ks2) に直接接していることが確認された。このことから浸透水は両帯水層に漏水していると考えられる。

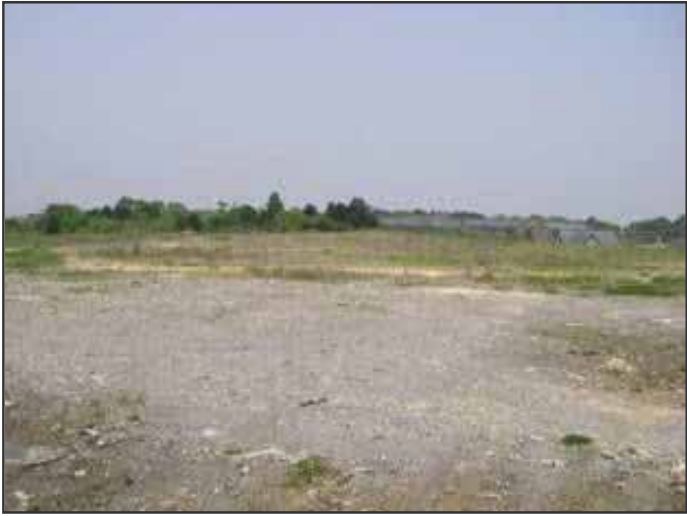
処分場の上面の一部と処分場西側法面の一部は覆土がされていない。

写真 2.1 地表の状況（未被覆部）

覆土がなされていない処分場中央の区域は、雨水による表面侵食のため廃棄物が露出して流出または飛散し、周辺住民に対して健康被害等の生活環境保全上の支障を生ずるおそれがあることから、廃棄物の露出がないように早急に適切な対策を講ずる。

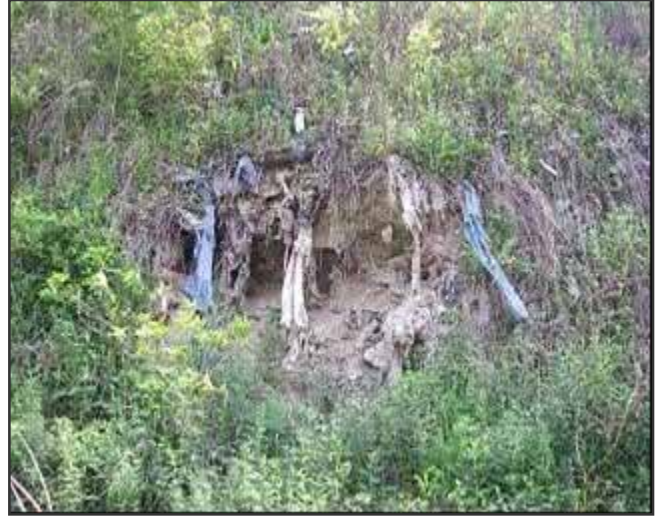
処分場西側の法面の一部は、その勾配が県の許可基準(1:1.6)より急な勾配となっている。

写真 2.2 法面に露出する廃棄物

処分場西市道側の法面の一部は、覆土されておらず県の許可基準(1:1.6)より急勾配となっている。このため雨水の浸透により崩壊し廃棄物が処分場に隣接する市道に流出する可能性がある。また、覆土されていない法面からは、細粒分が雨水により経堂池へ流れ込む可能性、および浮遊粒子状の有害物が飛散する可能性があり、水路等を通じこれら有害物が経堂池に流れこみ経堂池の水質および底質を悪化させるおそれがある。

西市道側の急勾配法面が雨水浸食等により崩壊し、廃棄物が処分場に隣接する市道に流出する可能性、覆土されていない法面からは細粒分が雨水により経堂池へ流れ込む可能性、および浮遊粒子状の有害物が飛散する可能性があり、経堂池の水質悪化等の生活環境保全上の支障を生ずるおそれがあることから、急勾配法面を安定化させるとともに廃棄物の露出がないように早急に適切な対策を講じる。

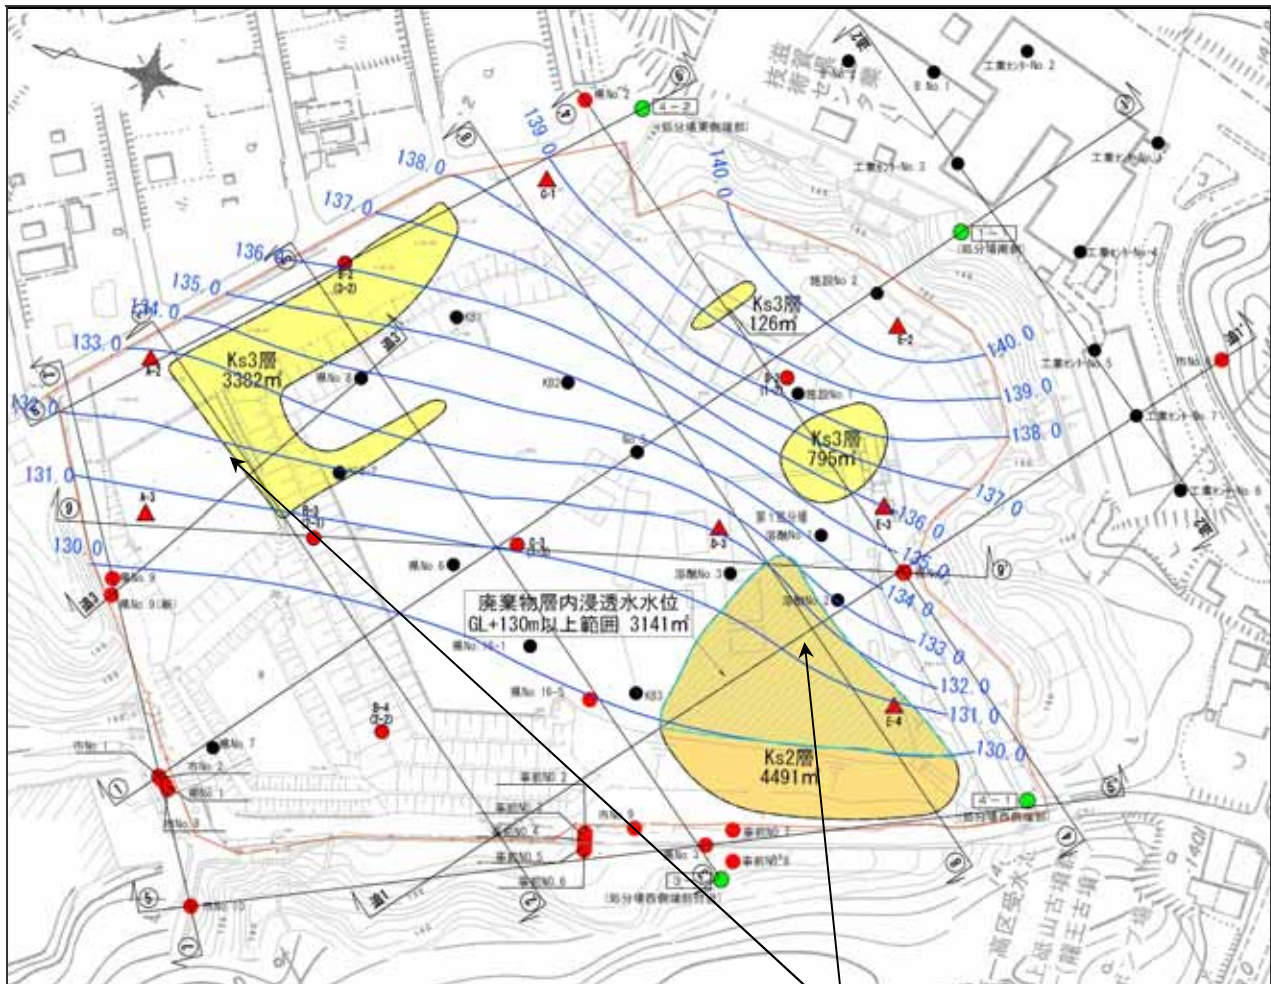
図 2.4 浸透水位の等高線図と廃棄物層に接する Ks3 層・Ks2 層の範囲（推定）

浸透水の水位は、平成 19 年の測定結果からは廃棄物層の底面から 1～10mのところ
に存在し、継続監視の結果からは季節変動が最大 2～3 mあるものの、短期的（1ヶ月間）には降雨の直接的な影響を受けずほぼ一定である。また、浸透水の流向は地下水の流向とほぼ同様で、処分場の概ね南東方向から北西方向に流れていることが確認された。

廃棄物層の底面に分布する
Ks2 層および Ks3 層の範囲
(推定)。
Ks2 層 : 4,491 m²
Ks3 層 : 4,303 m²
合 計 : 8,794 m²

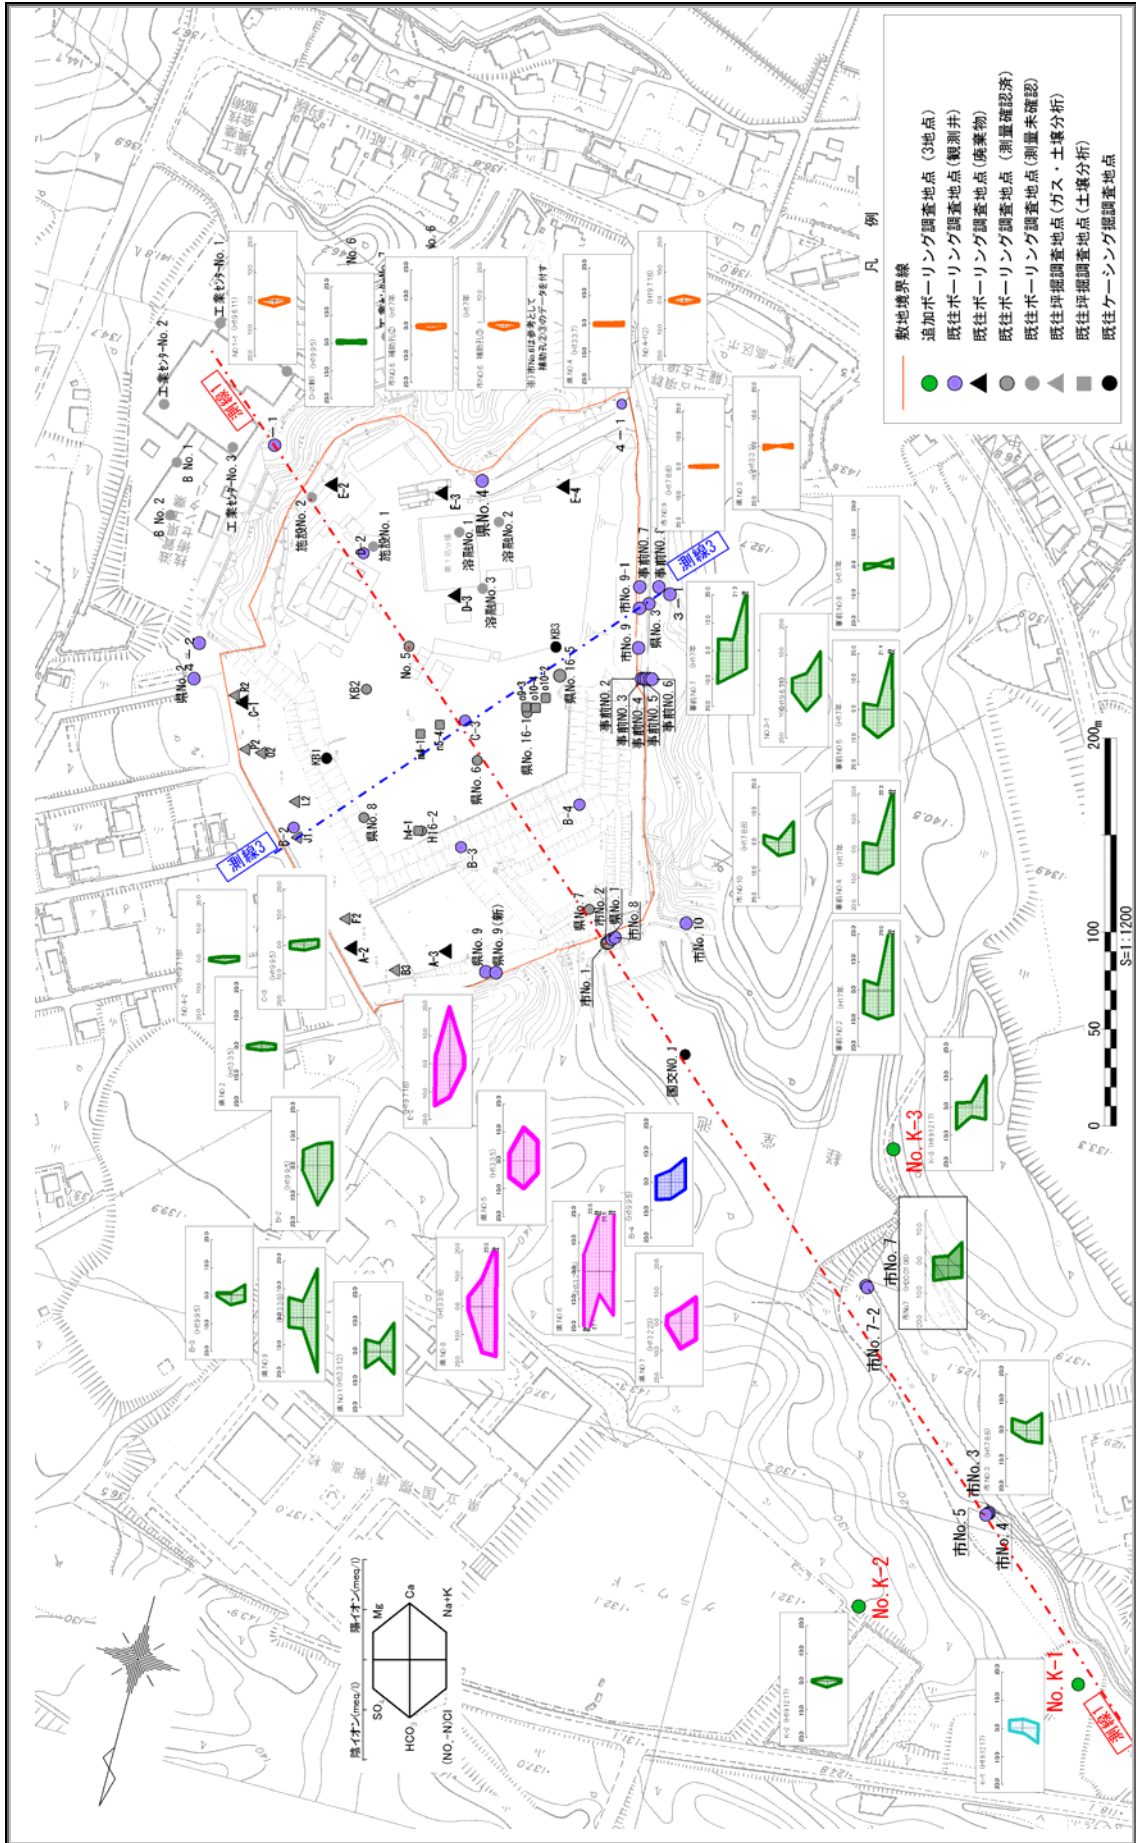
図 2.7 ヘキサダイアグラム結果一覧

処分場内では、浸透水、Ks2帯水層およびKs1帯水層で測定を実施したが、処分場南と東側に比して溶存イオンの濃度が高い。本帯水層の水質は、陽イオンはカルシウムまたはナトリウムイオンの濃度が高い傾向にある。これらは、処分場の浸透水の影響を受けていると評価される。

処分場南西 北西側では、Ks2帯水層で測定を実施したが、処分場南と東側に比してナトリウム・カリウムイオンの濃度が高く溶存イオンの濃度が高い。本帯水層の水質は主に重炭酸ナトリウム型の組成を示し、処分場の浸透水の影響

処分場北 北東側では、Ks2 帯水層で測定を実施したが、処分場南と東側に比して塩化物イオンの濃度が高く溶存イオンの濃度が高い。本帯水層の水質は塩化ナトリウム型の組成を示し、処分場の浸透水の影響を受けていると評価される。

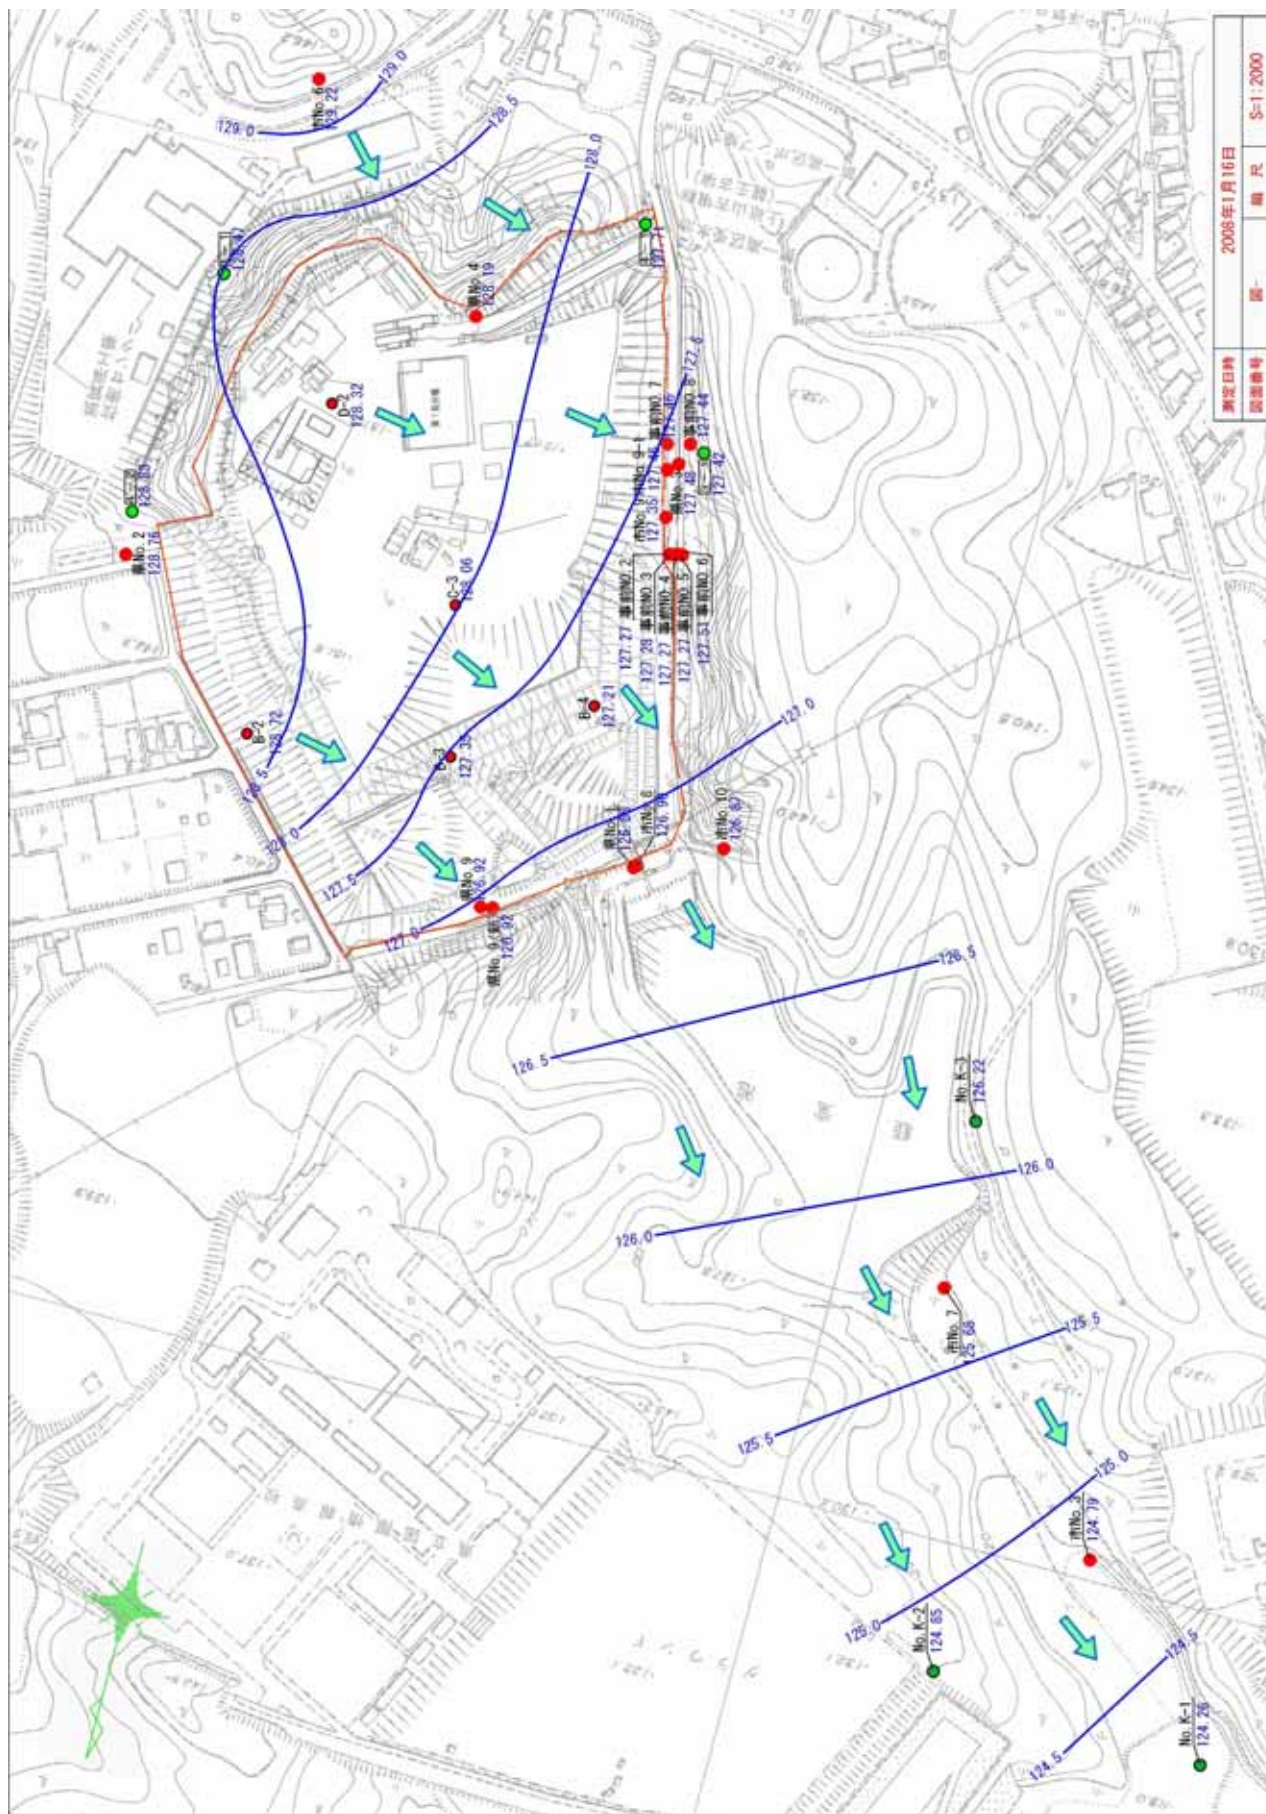
図 2.8 Ks2 帯水層の地下水位等高線図（平成 20 年 1 月 16 日）

地下水位の一斉測水の結果から、Ks2 帯水層の地下水流向は、処分場およびその周辺では、概ね南東から北西方向に流れていることが確認された（図 2.8 参照）。

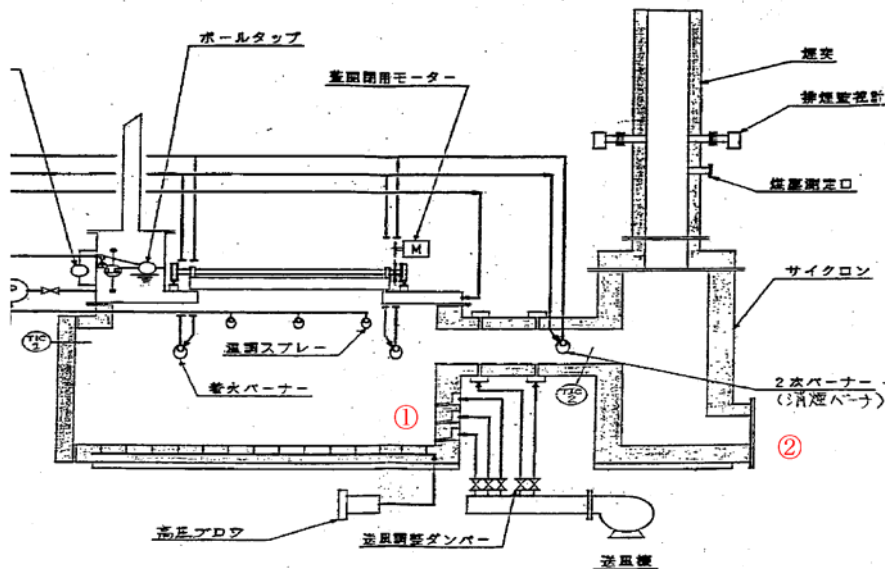
図 2.10 東側焼却炉採取位置図

ダイオキシン類は、炉内壁の付着物から 1.2ng-TEQ/g、焼却灰・ばいじんからは、0.0019~0.45ng-TEQ/g 検出されたが、特別管理産業廃棄物の判定基準を下回っていることを確認した。
