追加調査について

滋賀県琵琶湖環境部最終処分場特別対策室

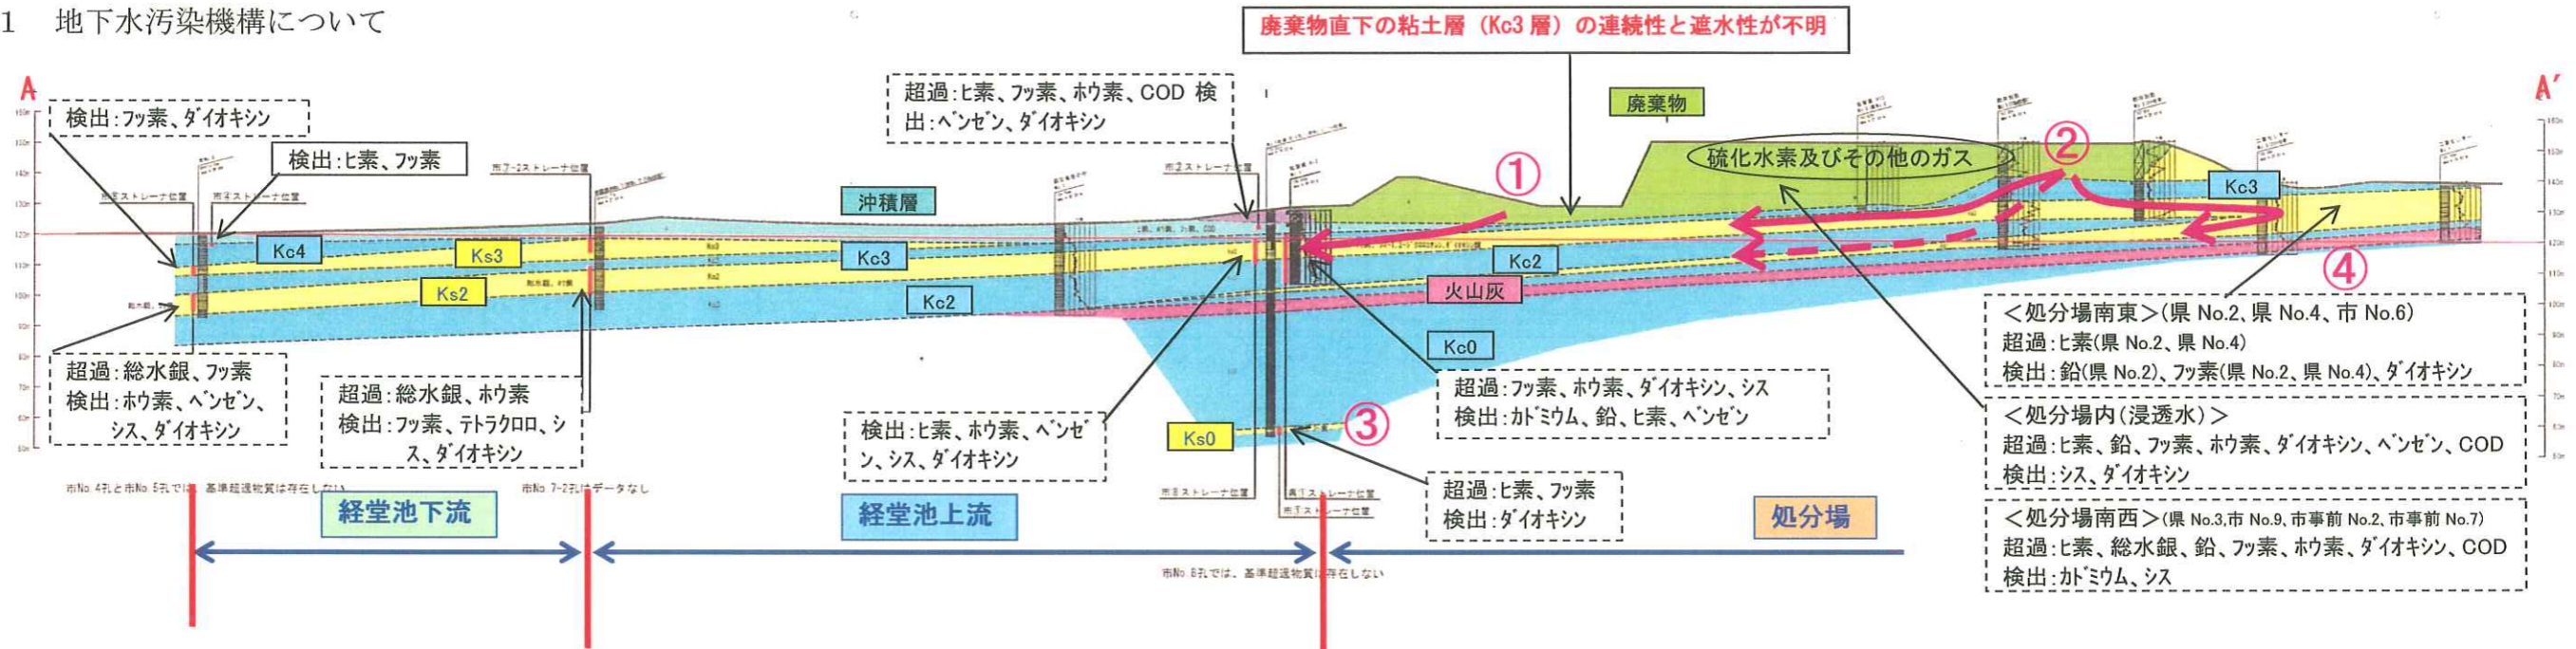
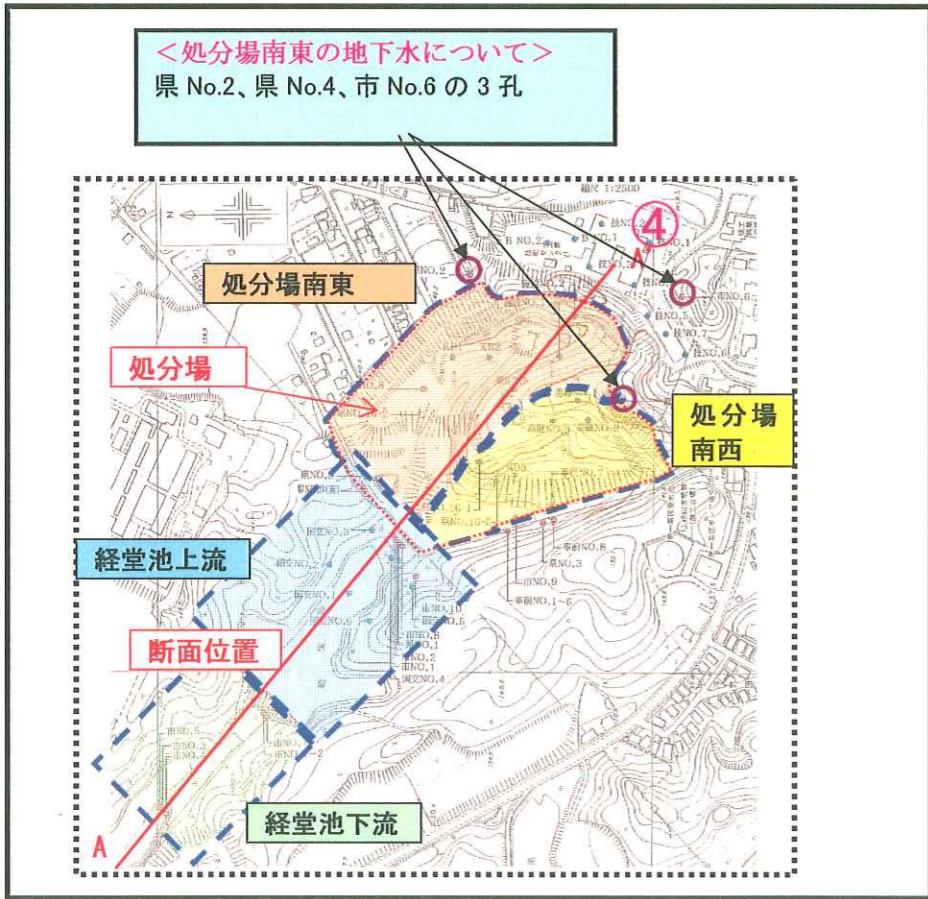
図 2-1 地下水に関する既往調査結果と今後の調査・検討方針

- ・ 廃棄物の溶出試験で有害物質が検出されている。

- ・ Ks2層より有害物質が検出されている。

- ・ 地下水流向の上流側の観測孔から、**ヒ素、鉛、フッ素、ダイオキシン**が検出されている。

①Ks2層の地下水 ; 浸透水がKs2層へ流入している可能性がある。

- ・ 地下水の上流で検出された物質に加えて浸透水で確認されている有害物質が処分場の下流域でも検出される。
- ・ これには、Kc3層の層厚が極めて薄いということが原因として考えられるが特定できてない。
- ・ 処分場内の下流側でKs2層の水質を確認する必要がある。

- ・ Ks1+Ks2層から有害物質が検出されている。
- ・ Ks2層とKs1層をへだてるKc2は、処分場南東側でなくなっている。
- ・ Kc3層の連続性とKs2層の流向によっては、浸透水がKs1層へ流入する可能性があり、Ks1層の地下水汚染の有無を確認する必要がある。

- ・ 処分場上流側の観測孔で検出される、**ヒ素、フッ素**は自然的原因の可能性はある。
- ・ ただし、地域一帯としてみた場合、同じKs2層でもヒ素は市 No.3と市 No.7で検出されていない。
- ・ 浸透水の流入が一般には考えにくいKs0層で、**ヒ素、フッ素**が検出されている。
- ・ これは、自然的原因であると考えられるが、周辺事例を整理して検討する必要がある。
- ・ また、Kc1層の遮水性についても確認する必要がある。

- ・ 各帯水層の連続性
- ・ 処分場全域での各帯水層の地下水流向(地下水流向測定、水頭試験)
- ・ Ks1層単層部での水質モニタリング

- ・ Kc1、Kc2、Kc3層の連続性と遮水性の確認(ボーリング調査、室内透水試験)

汚染機構の仮説について各帯水層の水質、流向からの検証が必要

- ・ 既存文献、資料による事例検討
- ・ 影響範囲外でのボーリング孔での水質分析(バックグラウンドの把握)
- ・ 自然由来の可能性のある場合には、溶出層の特定

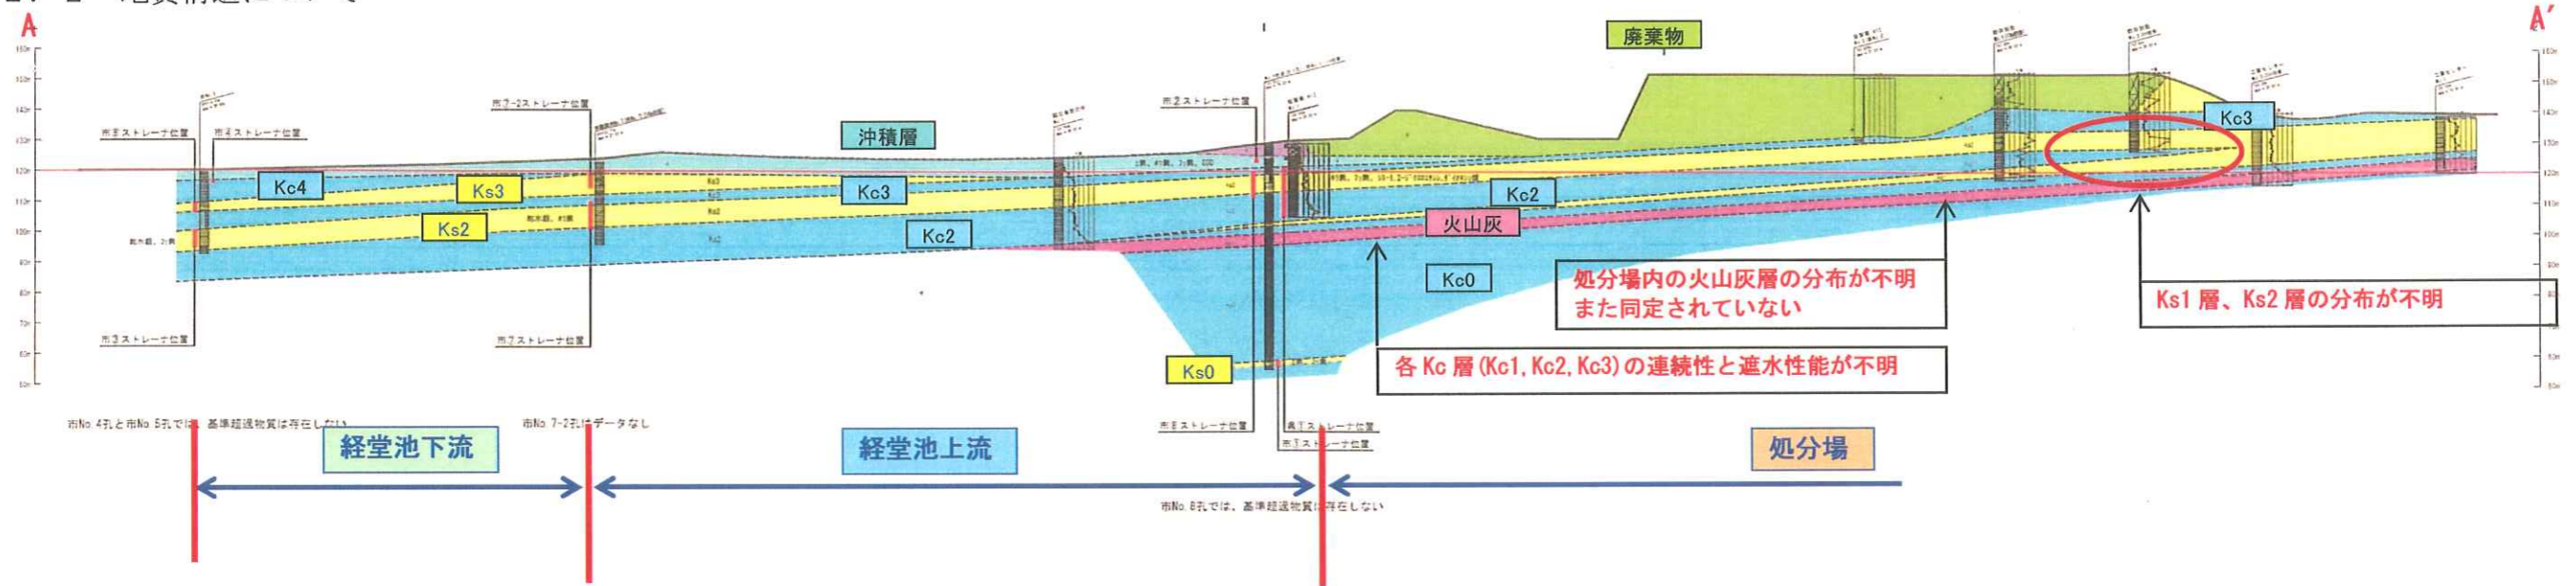
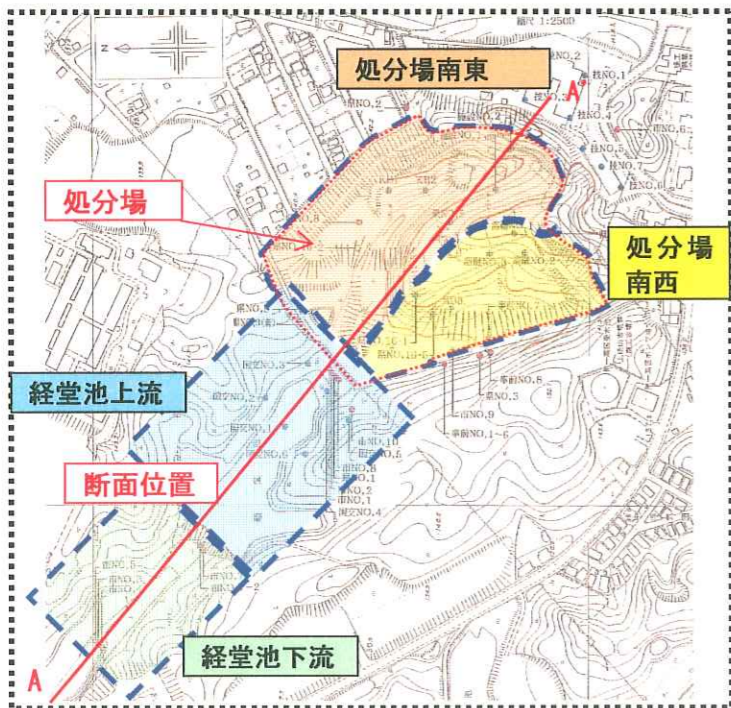
図 2-2 地質に関する既往調査結果図

■現時点で確認されている事項
 帯水層(砂層)は4層(下位よりKs0~Ks3)存在している。
 火山灰層を挟在している。
 ・既往ボーリングでは Kc0 層の上部に火山灰層、又は凝灰質シルトが存在する地質が6地点ある。
 地層は緩やかに北西方向に傾斜(2~10°)している。

- 火山灰層の分析、対比が不十分(鍵層としての重要性)である。
- 処分場内でのボーリングが少ないため、地下水を区分する各 Kc 層(Kc1, Kc2, Kc3)の連続性の確認が不十分(調査密度の不足)である。
- 各 Kc 層(Kc1, Kc2, Kc3)は各帯水層を明確に区分する遮水性能をもっているかの確認が不十分。
- 処分場南東側の Ks1 層と Ks2 層は漸移によって1層になっている可能性がある。

- 処分場全域の地質構造の検証
 - ・既往ボーリング位置を考慮した新規ボーリング位置を選定する。
 - ・火山灰を鍵層とした層序、構造の組立て(既往+新規ボーリングでの火山灰分析)

- 統一的な地層区分と地層連続性の検証
 - ・粒度分析、微化石分析や詳細なコア観察(既往コア試料の見直しも含む)

【重要課題】
 推定地質構造(帯水層区分)に対する検証・確認が必要
