滋賀県原子力安全対策連絡協議会
滋賀県原子力防災専門会議合同会議

高浜発電所2号機クレーン倒壊の 原因と対策について

平成29年 2月10日

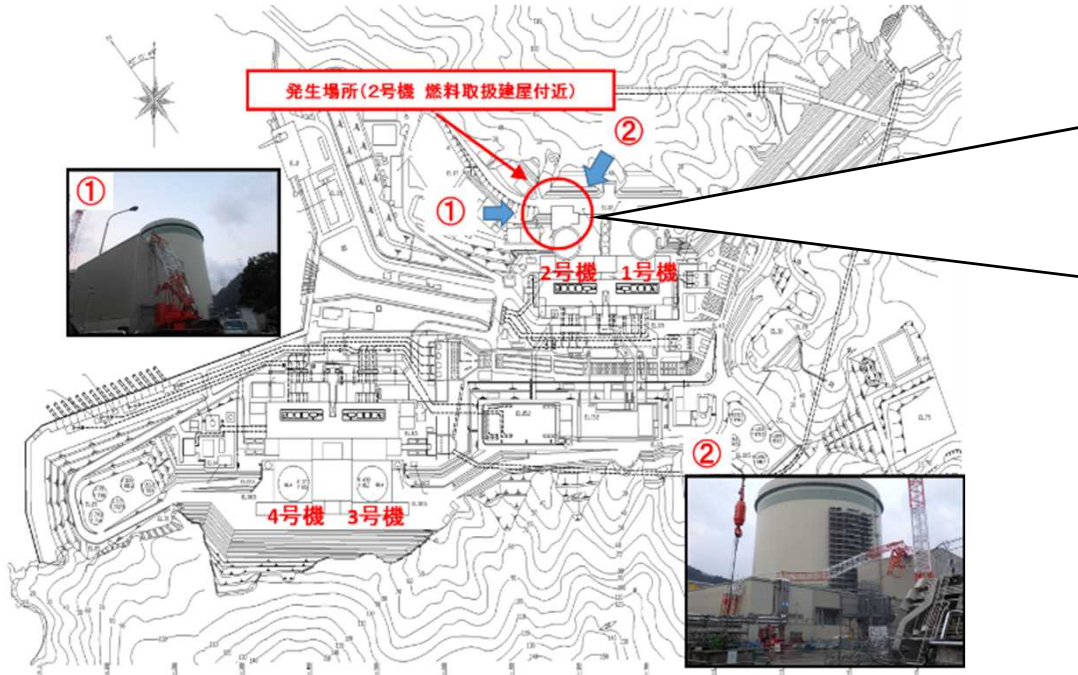
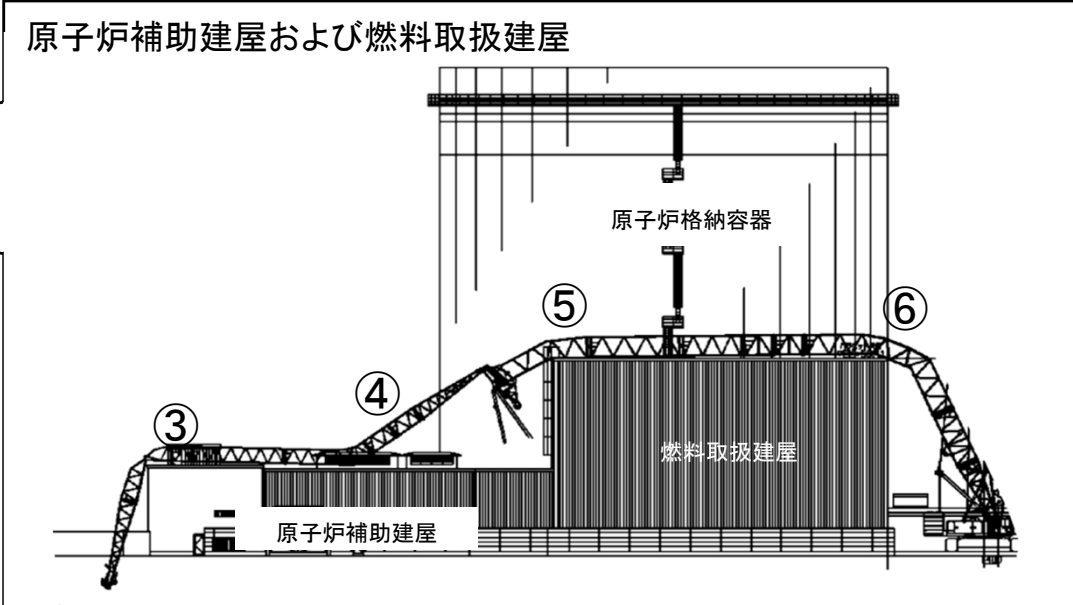
③(原子炉補助建屋 東側屋上パラペット)
左:撤去前、右:撤去後

④(原子炉補助建屋 屋上)
左:撤去前、右:撤去後

平成29年1月26日から29日にかけて、原子炉補助建屋等を点検した結果、2号機燃料取扱建屋のパラペットや原子炉補助建屋屋上の配管の保温材等に損傷が認められたが、両建屋や安全上重要な設備等(使用済燃料ピット、1次系純水タンク等)に異常がないことを確認した。

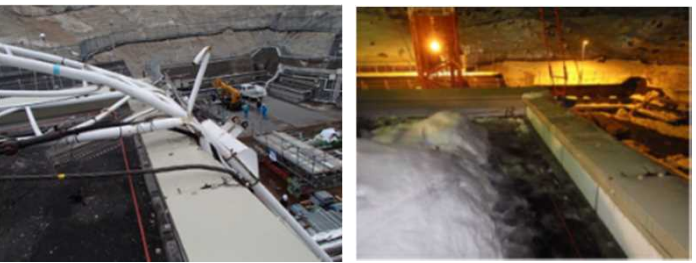
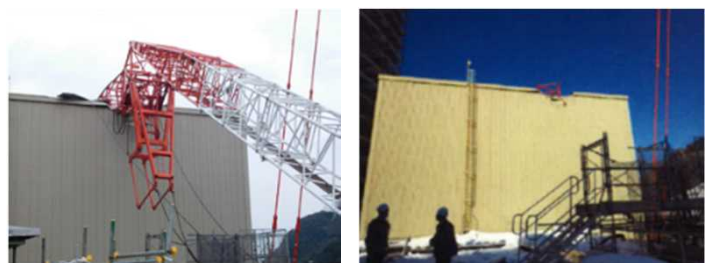
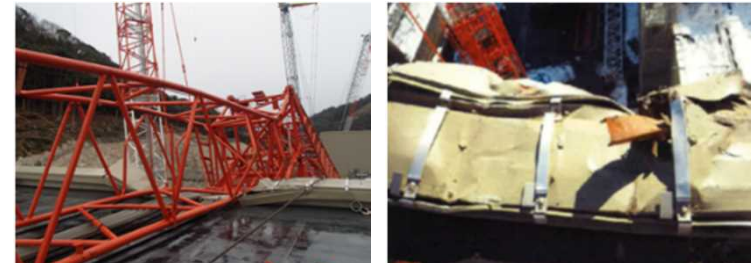
⑤(燃料取扱建屋 東側屋上パラペット)
左:撤去前に手前から撮影、右:撤去後に真上から撮影

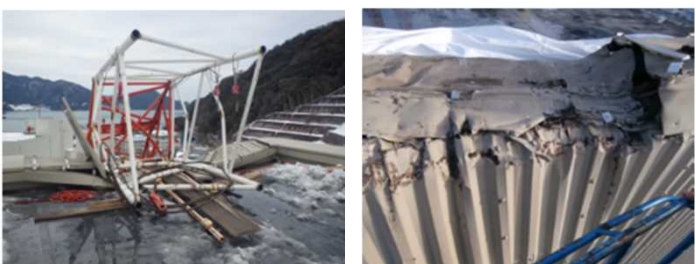
⑥(燃料取扱建屋 西側屋上パラペット)
左:撤去前に手前から撮影、右:撤去後に真上から撮影

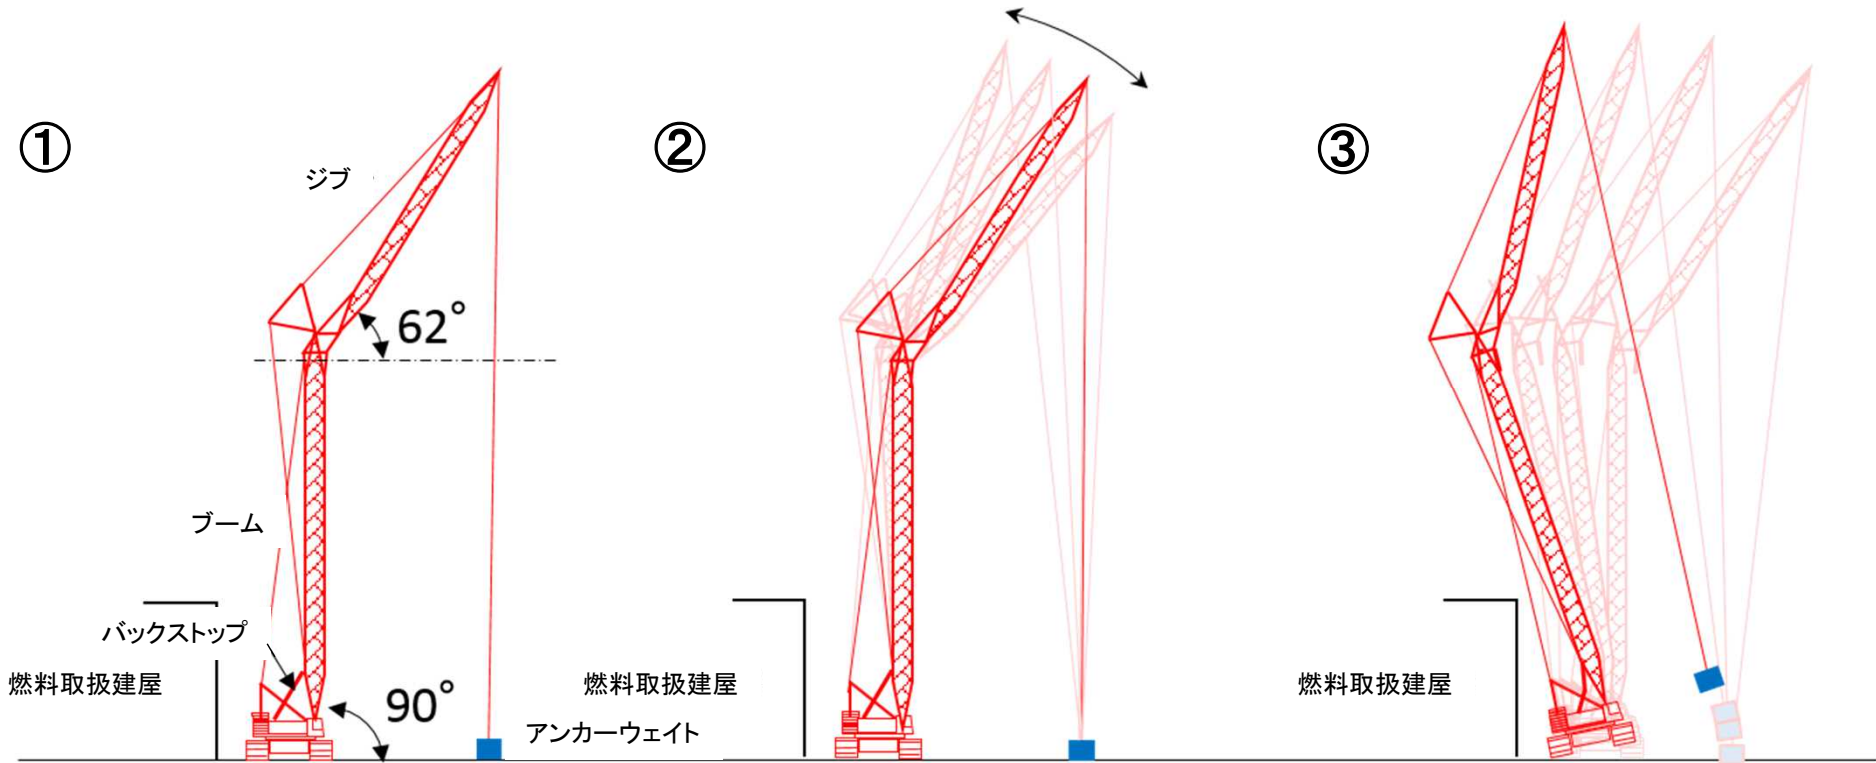
①クレーンには5tのアンカーウェイトを設置し、待機状態としていた。

②発電所構内の風が急に強まり、クレーンが前後に揺れ始めた。

③クレーンに瞬間的に強風が吹きつけ、ブームを支えていたバックストップが変形し、支えを失ったブームがクレーン後方へ倒れ始めた。
(瞬間風速40m/秒以上と想定)

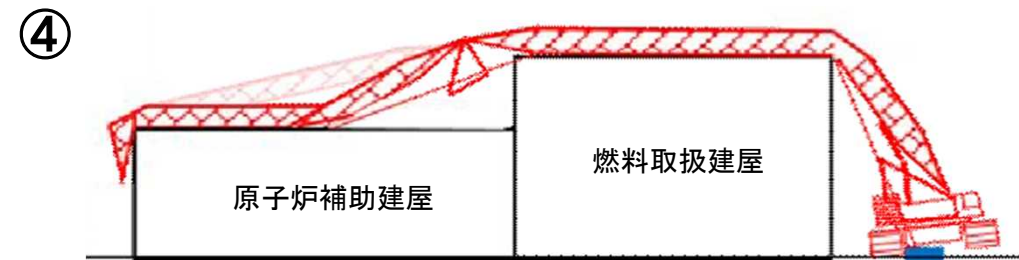
④ブームが燃料取扱建屋に接触したため、ブームが折れ曲がり、燃料取扱建屋の屋上へ倒れや。それに伴いジブもクレーン後方へ折れ曲がり、原子炉補助建屋の屋上に倒れた。

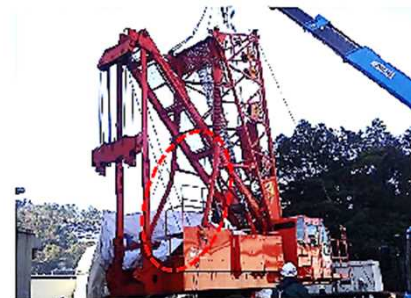
変形したバックストップ

- クレーン作業終了時は、風速に関わらず、ジブをたたむ等の安全対策を実施。
- 自然環境の悪化を考慮に入れた移動式クレーンの機材の安全確保措置（評価、運用方法、厳しい自然現象が想定される場合の連絡体制や対応体制等）の検討および作業計画書への反映。
- 自然環境の悪化に対する警報等の情報を適切に入手する等、近傍の安全上重要な機器等への影響を回避するための、措置の実施。
