第26回旧RD最終処分場問題連絡協議会

工事等の進捗状況について

平成30年10月22日

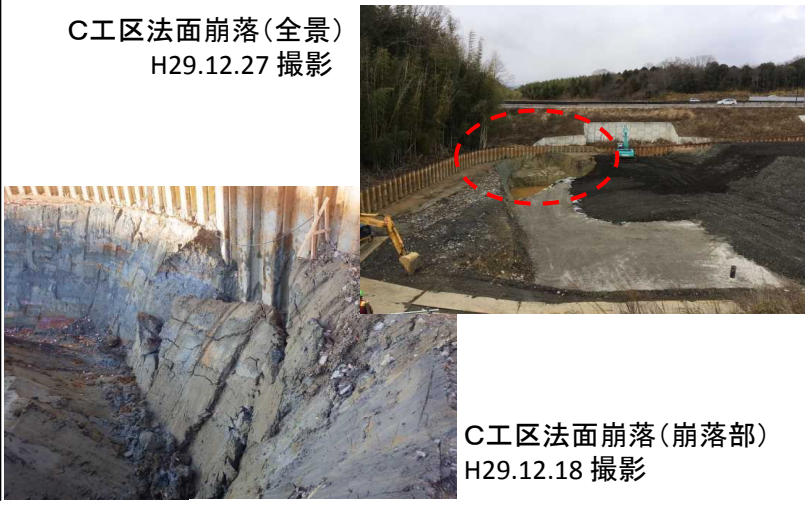
写真-1 C工区状況写真

C工区法面崩落(全景) H29.12.27 撮影

C工区法面崩落(崩落部) H29.12.18 撮影

- No.0-13.5付近で水を多く含み軟弱な掘削法面の崩落が発生し掘削を中断している。No.0以降においても同様に掘削法面の崩落が発生し対応に苦慮することが想定される。
- 粘性土層の位置が当初想定より深く、砂質土層が厚いことも一因と考える。
- No.2からNo.3付近では粘性土層が50cmから1m程度で掘削により盤膨れの発生が懸念される。
- これらの範囲では、側面遮水工から掘削を必要としない鉛直遮水工に変更して施工を行う。
- なお、旧RDが処分した廃棄物は全て掘削除去を行う。

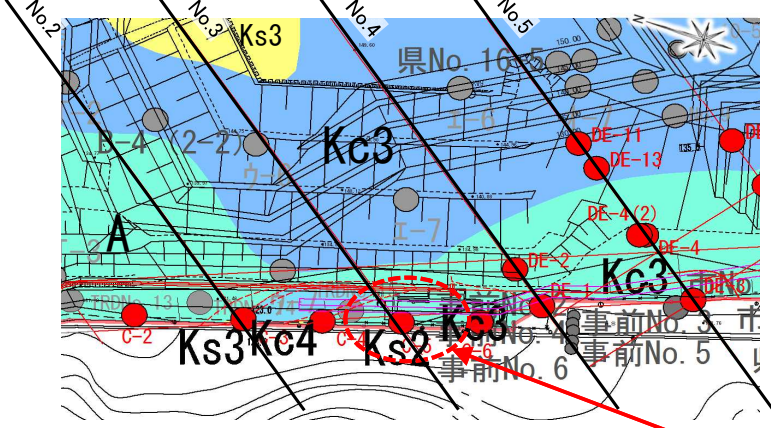
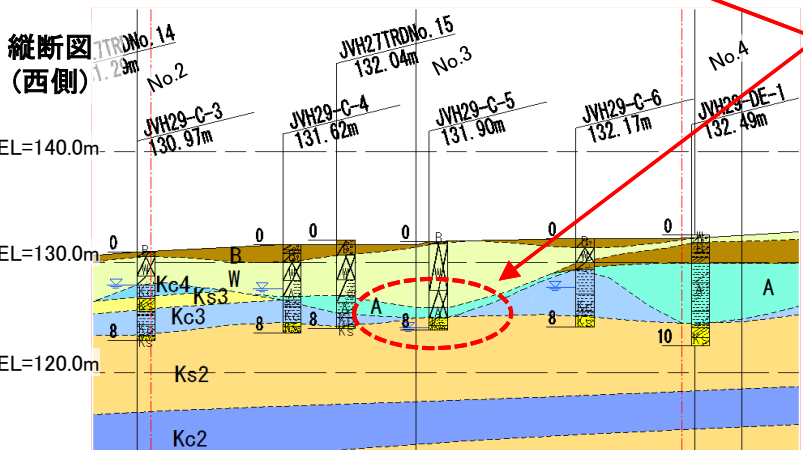
# 土質調査結果

- 【結果】**
- 事前の土質調査により、以下の2点が判明。
    - ① 調査孔C-5で現地盤高(EL=131.9m)から約6m付近(EL=125.9m)まで家庭系ごみが埋め立てられていた。
    - ② 二次対策工事で実施する遮水工の外側に家庭系ごみが帯水層(沖積層、砂質層)と接している。
