米原市上丹生 水害履歴マップその①概要版 (全4枚)

上丹生公会堂でのヒアリング調査(平成26年8月9日実施、参加者:18名)に基づき、昭和28年～平成25年の情報をまとめました。

平成25年台風18号当時の写真

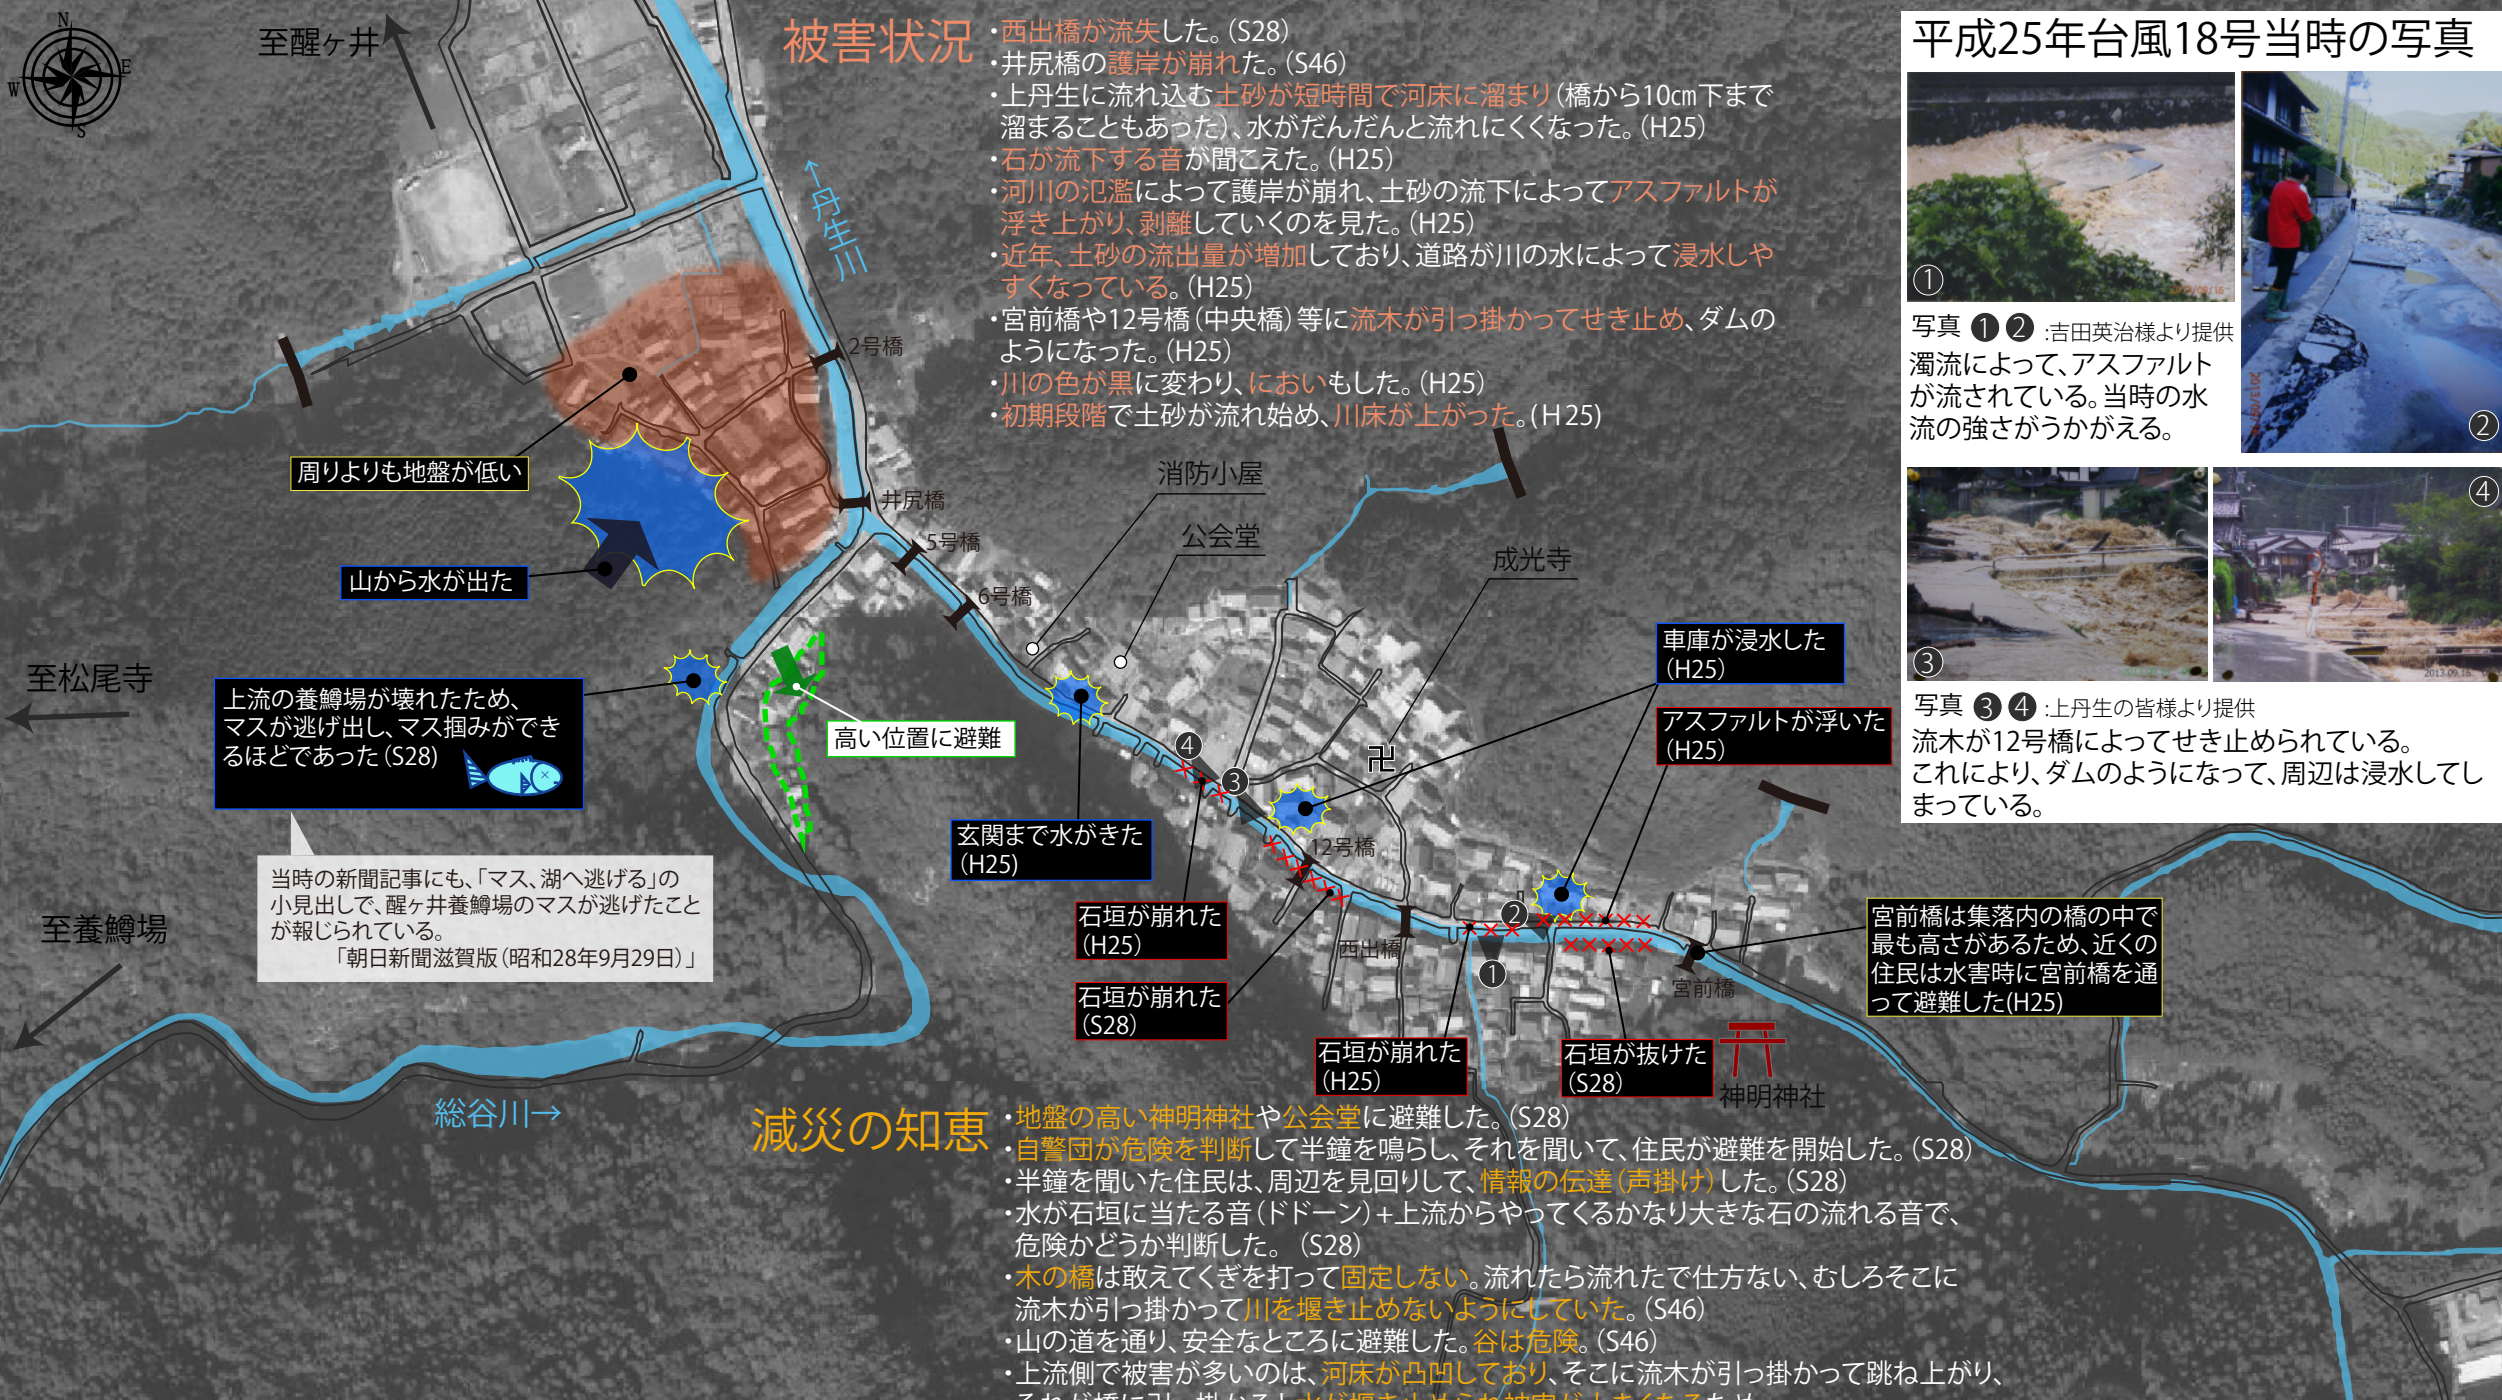
玄関まで水がきた(H25)

石垣が崩れた(H25)

石垣が崩れた(S28)

石垣が抜けた(S28)

車庫が浸水した(H25)

アスファルトが浮いた(H25)

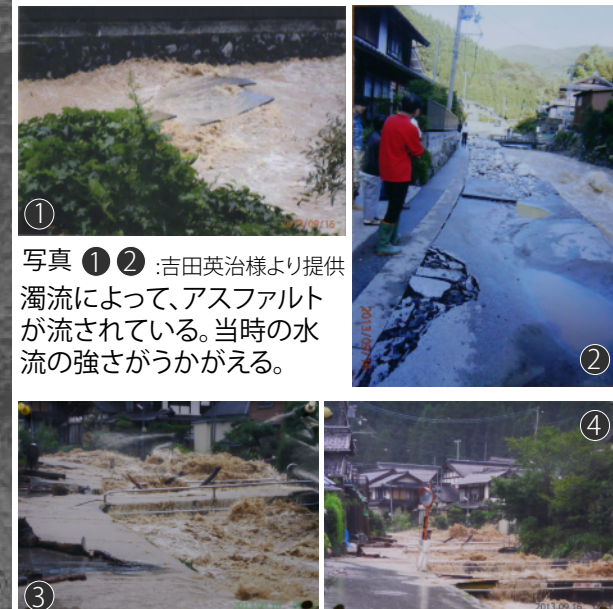
写真 ①② :吉田英治様より提供
濁流によって、アスファルトが流されている。当時の水流の強さがうかがえる。

写真 ③④ :上丹生の皆様より提供
流木が12号橋によってせき止められている。これにより、ダムようになって、周辺は浸水してしまっている。
