米原市上丹生 水害履歴マップ その④平成25年(全4枚)

上丹生公会堂でのヒアリング調査(平成26年8月9日、参加者18名)に基づき、平成25年台風18号の情報をまとめました。

平成25年 台風18号(9月15日~16日)

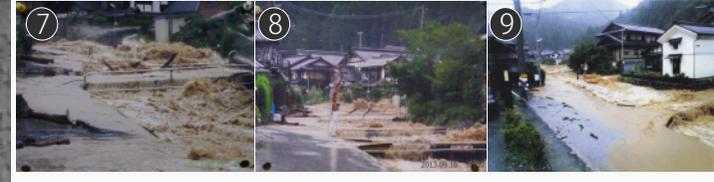
橋に流木が引っ掛かったため、ダムのようにになっている

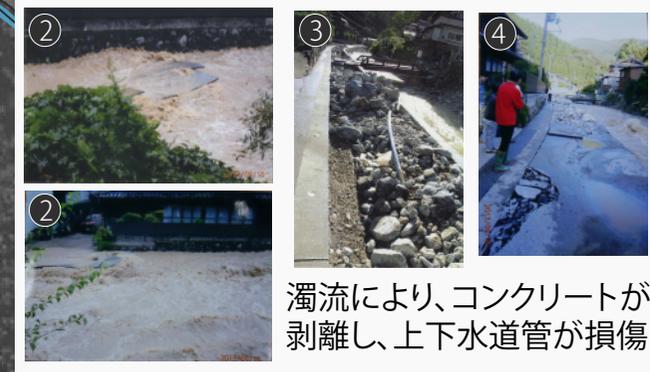
濁流により、コンクリートが剥離し、上下水道管が損傷
