## (1) 想定外の廃棄物発生に伴う工法の変更(有害物掘削除去区画の土留矢板工法の変更)

# 有害物掘削除去 A区画 鋼矢板打設時の施工状況

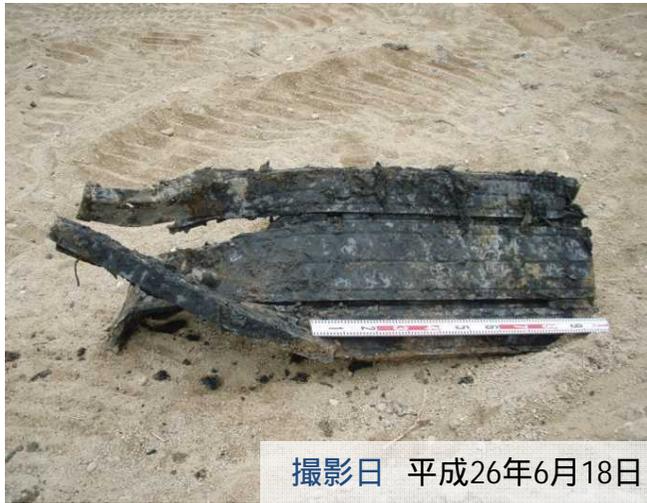
建築系の大型の鋼材

大型の鋼材や大きなコンクリート殻等、想定外の埋設物に当たり矢板の打設が不能となった。

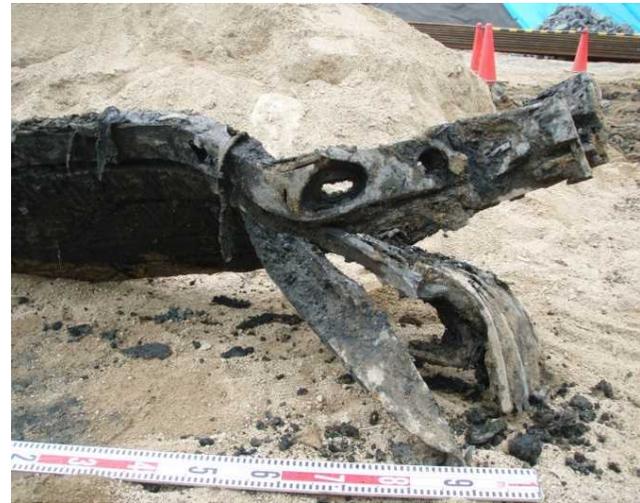
建築系の大型の鋼材

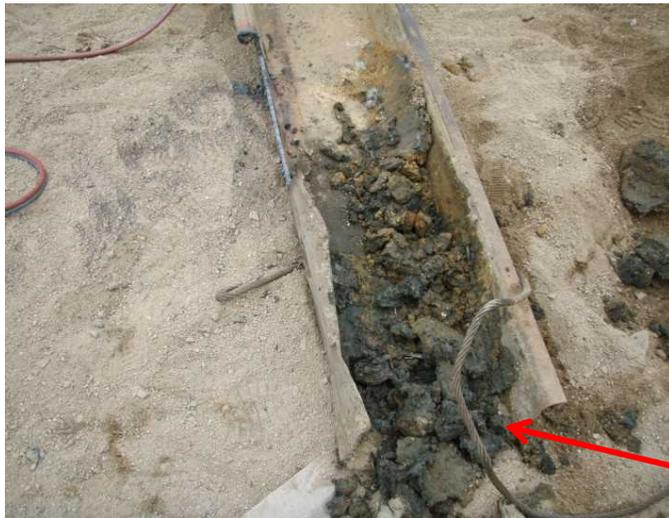
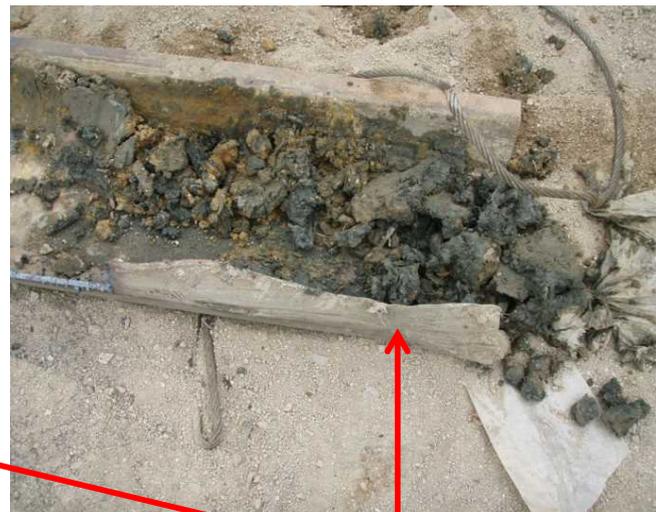
しかし6m以深の支障廃棄物はバックホウでの除去は不可能であったため、アースオーガ(掘削ドリル)で掘削し通常よりも圧力を上げて打設したため、鋼矢板の先端部が大きく損傷した。

**無理な打設により鋼矢板先端部が大きく損傷**

工法: **全旋回オールケーシング工法 + 砂置換 + バイブロハンマ工法**

鋼矢板を設置する箇所において、先端に金属刃を取り付けたケーシング(鋼管)の旋回掘削により大型の鋼材、大きなコンクリート殻などを切削破碎し、ハンマクラブで取り除いた後、砂等を埋め戻してケーシングを引き抜く。

その後、バイブロハンマで鋼矢板を打設する工法

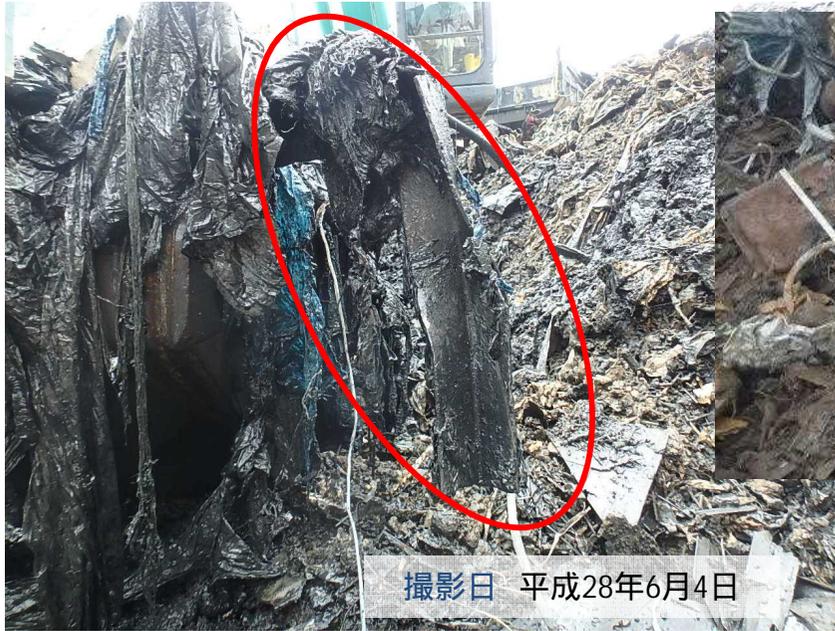
撮影日 平成28年6月4日

山形鋼

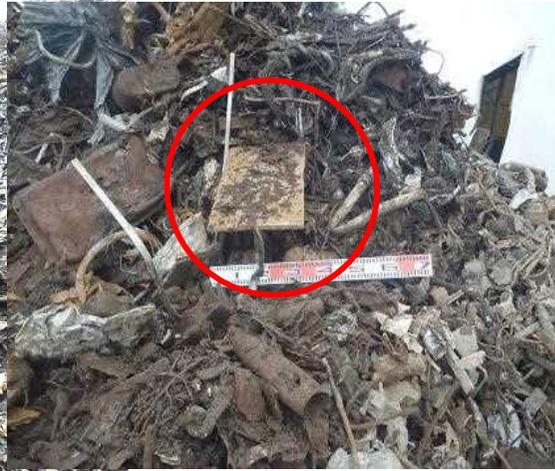
H形鋼

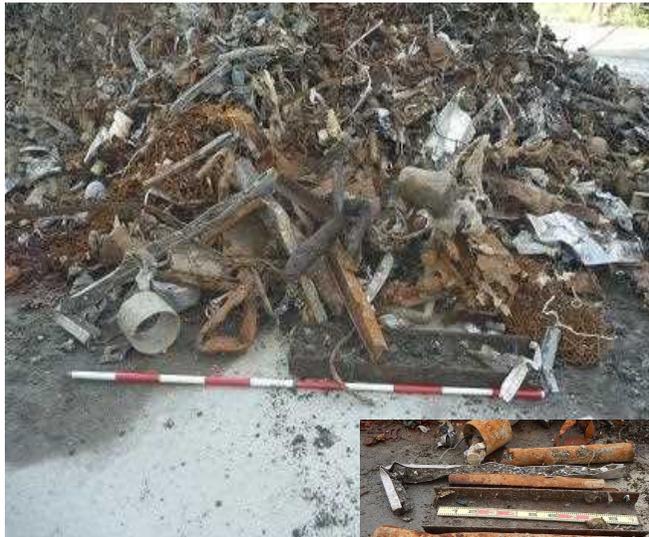
廃棄物土から出た鋼材

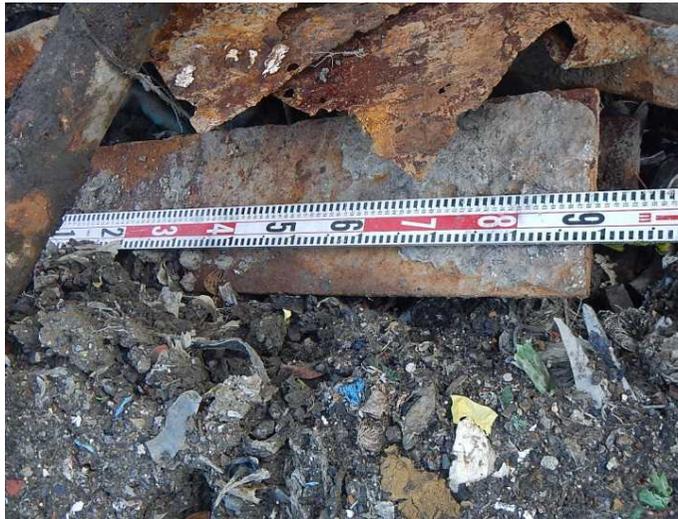
H 鋼

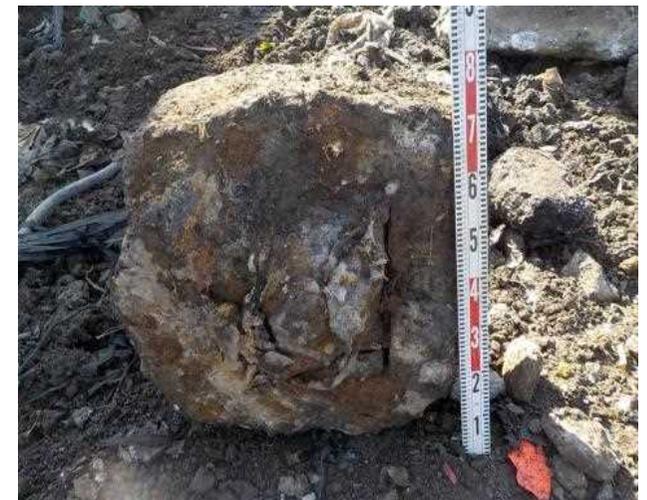
大きなコンクリート殻

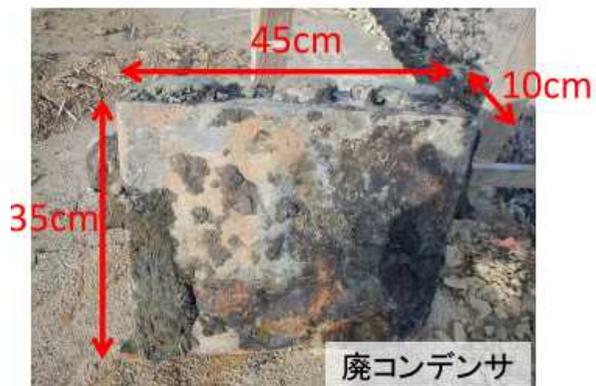
処分場内で発見されたPCBが混入した廃コンデンサ(H28.4.5)

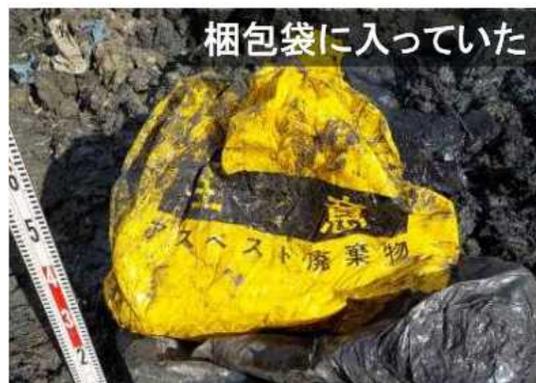
処分場内で発見された廃石綿(H28.12.8)
