旧アール・ディエンジニアリング最終処分場周辺環境影響調査の結果について

栗東市小野の旧アール・ディエンジニアリング最終処分場(以下「旧処分場」という。)について、平成25年12月5日および12月12日に実施しました旧処分場跡地の周辺環境影響調査(地下水等調査)の分析結果がまとまりましたのでお知らせいたします。

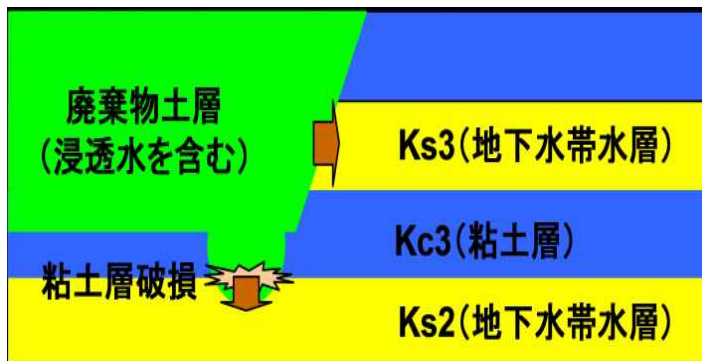
(1) 浸透水のKs3層地下水およびKs2層地下水への汚染移流拡散状況の概念図

【Ks3層地下水】側面で廃棄物土層と接していることにより、廃棄物土層の浸透水が地下水に移流拡散していると考えられます。

【Ks2層地下水】底面粘土層が破損している箇所では廃棄物土層と接していることにより、浸透水が地下水に移流拡散していると考えられます。
