旧アール・ディエンジニアリング最終処分場周辺環境影響調査の結果について

栗東市小野の旧アール・ディエンジニアリング最終処分場(以下「旧処分場」という。)について、平成26年10月2日および10月17日に実施しました旧処分場跡地の周辺環境影響調査(地下水等調査)の分析結果がまとまりましたのでお知らせいたします。

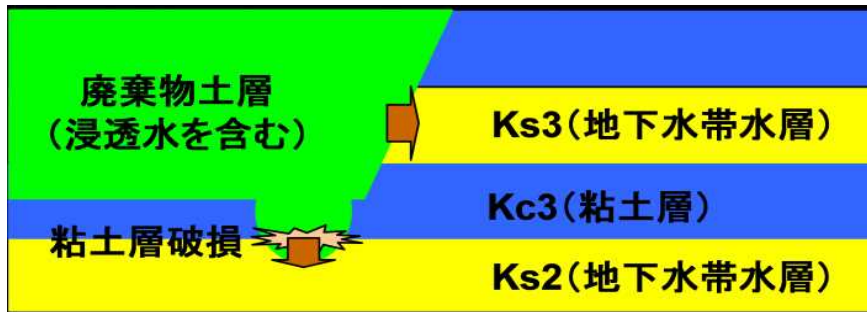
(※2)浸透水のKs3層地下水およびKs2層地下水への汚染移流拡散状況の概念図

【Ks3層地下水】側面で廃棄物土層と接していることにより、廃棄物土層の浸透水が地下水に移流拡散していると考えられます。

【Ks2層地下水】底面粘土層が破損している箇所では廃棄物土層と接していることにより、浸透水が地下水に移流拡散していると考えられます。
