## 旧アール・ディエンジニアリング最終処分場周辺環境影響調査の結果について

栗東市小野の旧アール・ディエンジニアリング最終処分場(以下「旧処分場」という。)について、平成27年12月10日および12月17日に実施しました旧処分場跡地の周辺環境影響調査(地下水等調査)の分析結果がまとまりましたのでお知らせいたします。

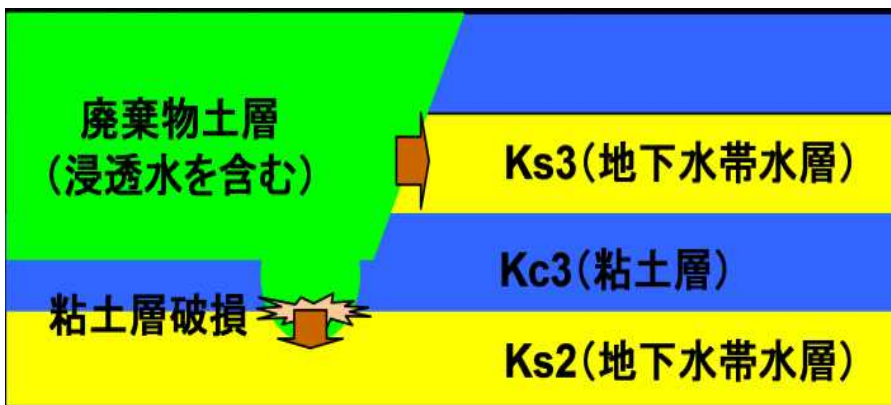
(※2)浸透水のKs3層地下水およびKs2層地下水への汚染移流拡散状況の概念図

【Ks3層地下水】側面で廃棄物土層と接していることにより、廃棄物土層の浸透水が地下水に移流拡散していると考えられます。

【Ks2層地下水】底面粘土層が破損している箇所では廃棄物土層と接していることにより、浸透水が地下水に移流拡散していると考えられます。
