旧アール・ディエンジニアリング最終処分場周辺環境影響調査の結果について

栗東市小野の旧アール・ディエンジニアリング最終処分場(以下「旧処分場」という。)について、平成28年2月15日および18日に実施しました旧処分場跡地の周辺環境影響調査(地下水等調査)の分析結果がまとまりましたのでお知らせいたします。

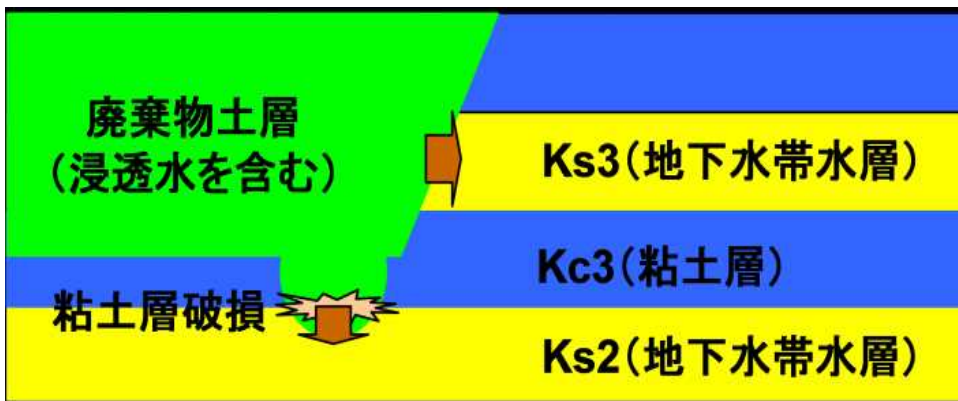
(※2)浸透水のKs3層地下水およびKs2層地下水への汚染移流拡散状況の概念図

【Ks3層地下水】側面で廃棄物土層と接していることにより、廃棄物土層の浸透水が地下水に移流拡散していると考えられます。

【Ks2層地下水】底面粘土層が破損している箇所では廃棄物土層と接していることにより、浸透水が地下水に移流拡散していると考えられます。
