参考2. 既存浸透水・地下水調査結果の概要

現在、観測井戸設置中であることから、新規の浸透水・地下水関連（水位観測・水質分析等）の調査は未実施であることから、既存の浸透水・地下水関連の調査結果の概要について整理した。

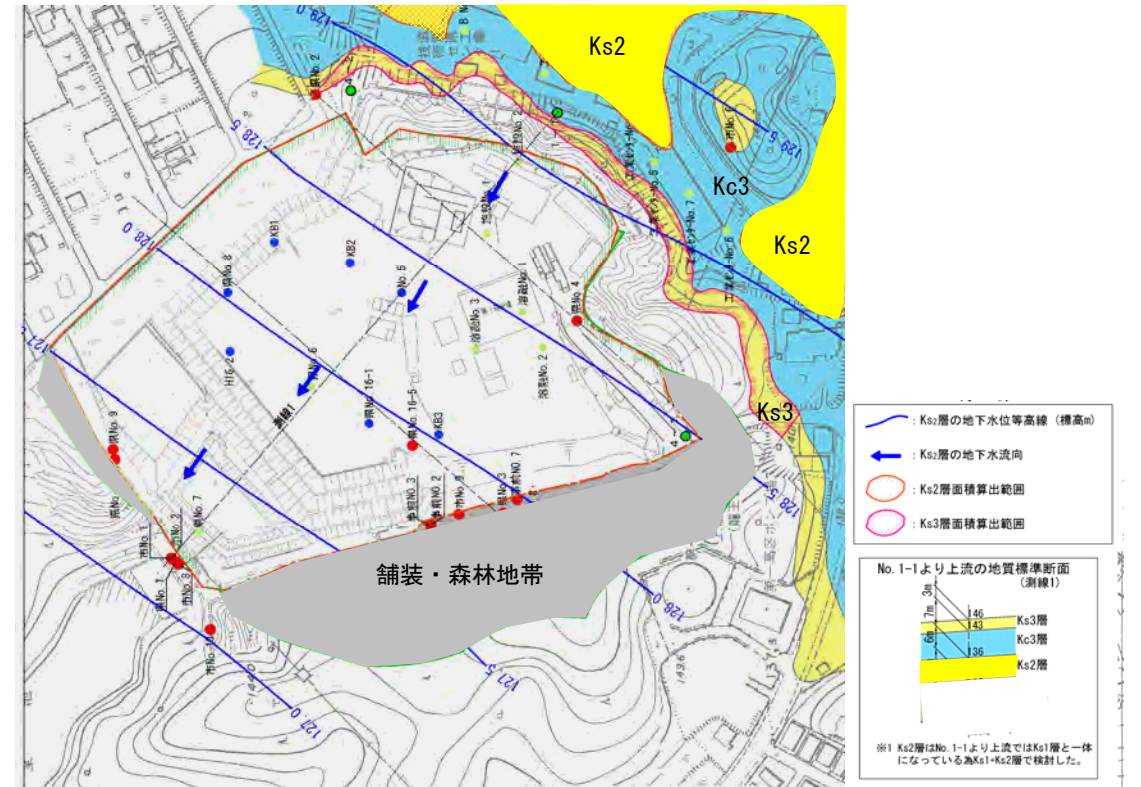
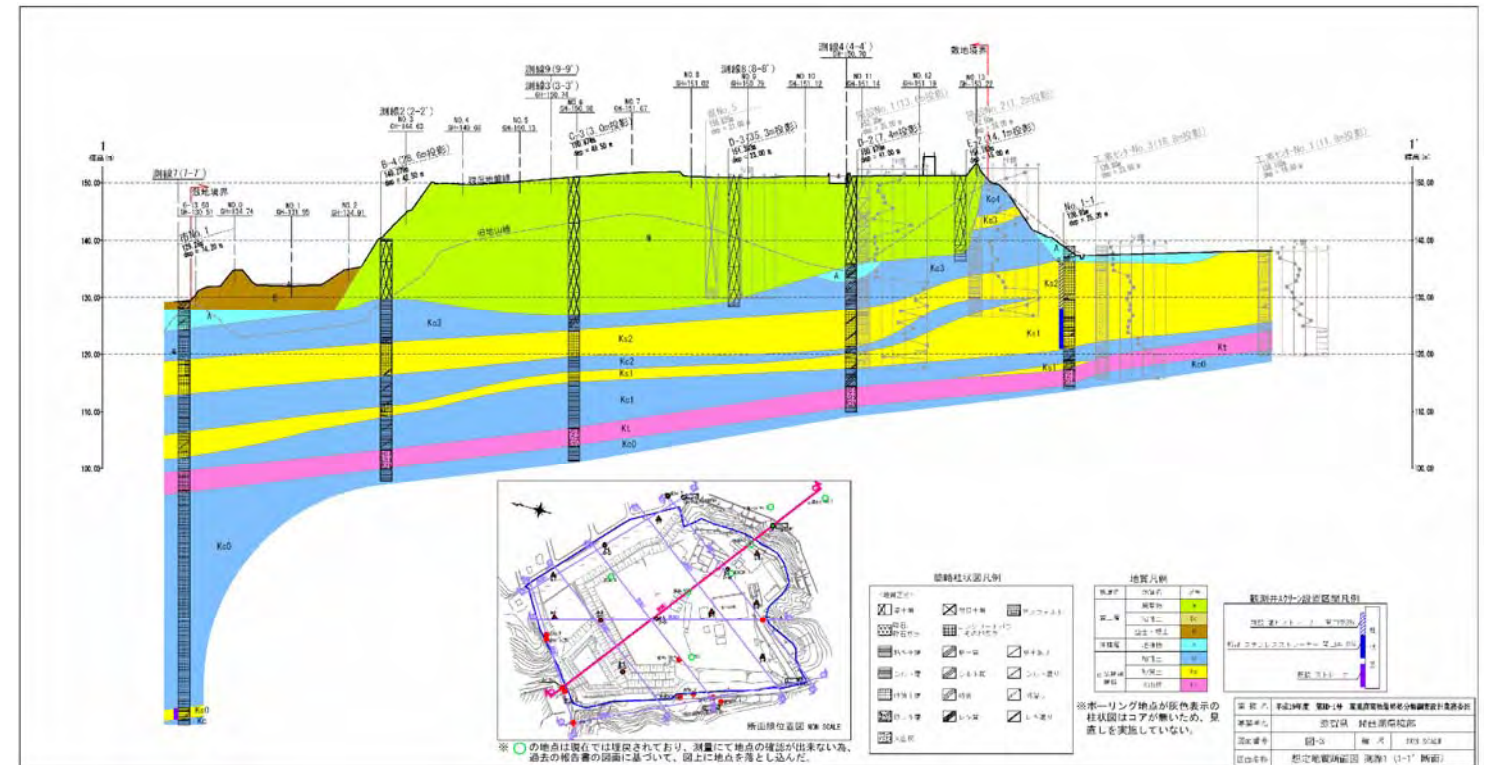
古琵琶湖層群の砂と粘土の互層構成であり、砂層と粘土層がそれぞれ帯水層と難透水層を形成している。

Ks1 帯水層と Ks2 帯水層は、処分場南西部の境界付近で1つの帯水層となっており、Ks2 帯水層と Ks3 帯水層は経堂池下流で1つの帯水層になっている。

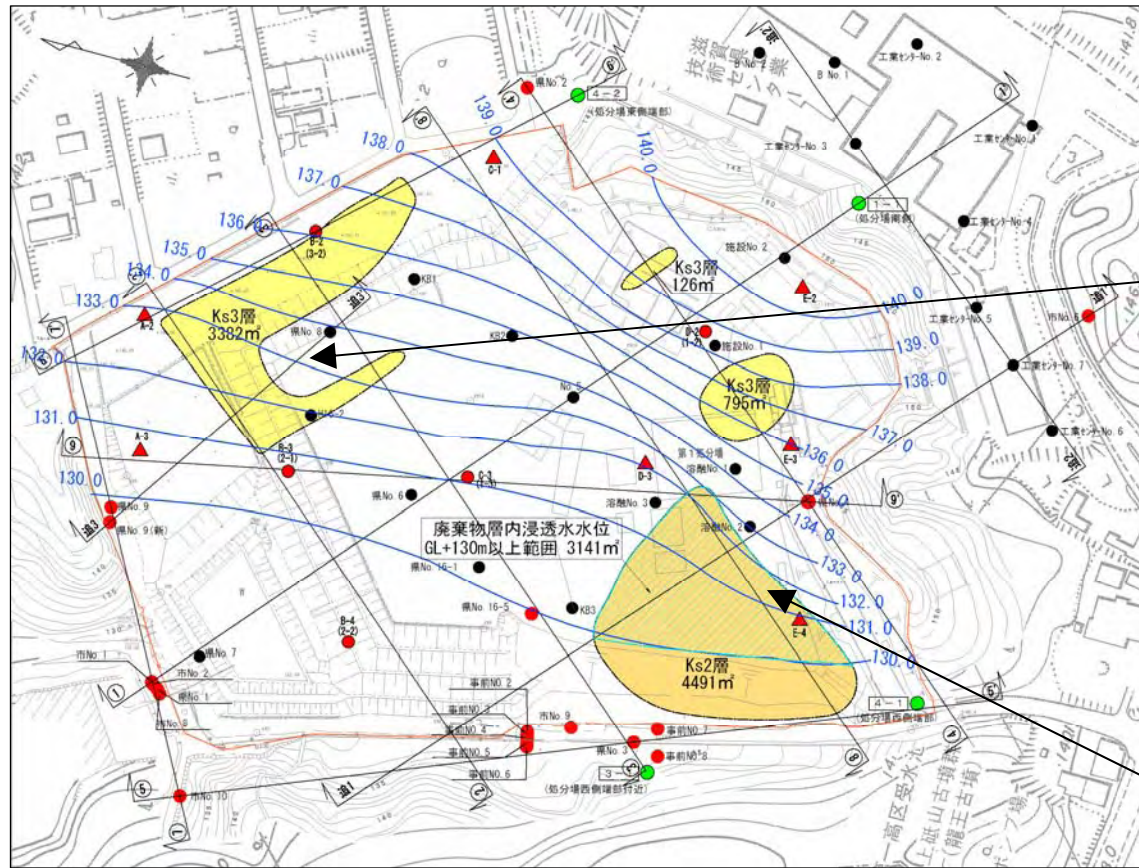
図-2.1.3 浸透水水位の等高線図と廃棄物層に接するKs3層・Ks2層の範囲(推定)

一部の廃棄物層は、帯水層(Ks3、Ks2)に直接接していることを確認している。

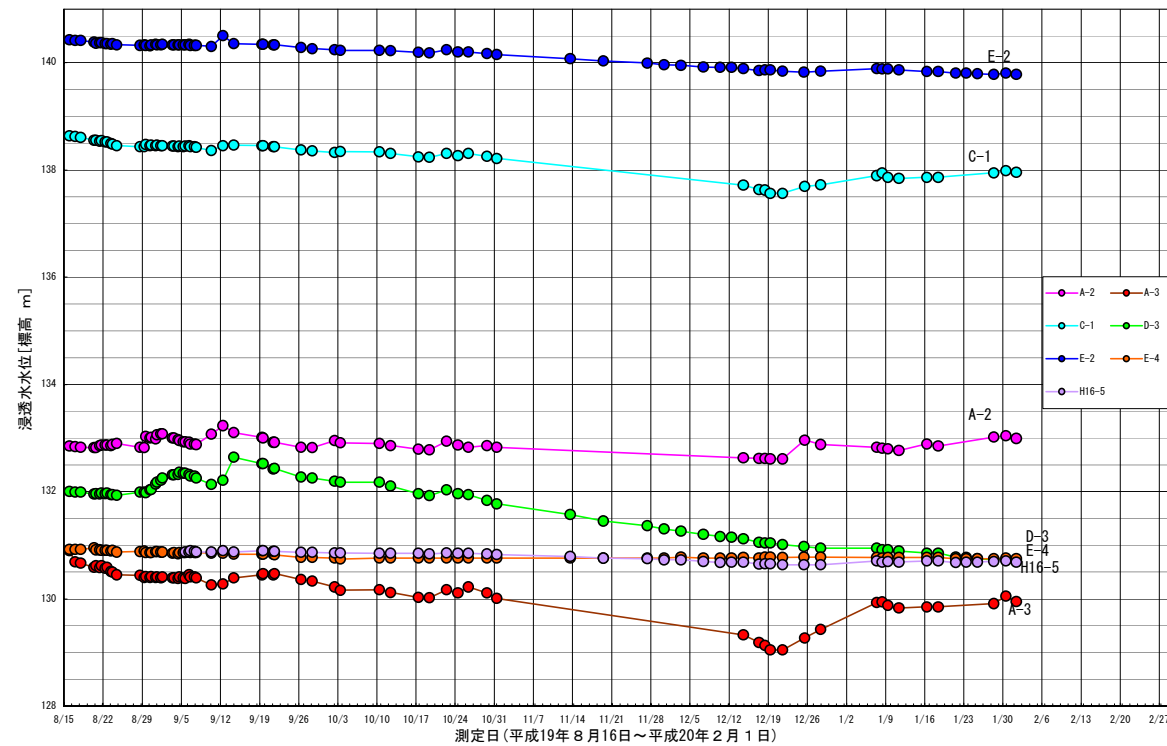
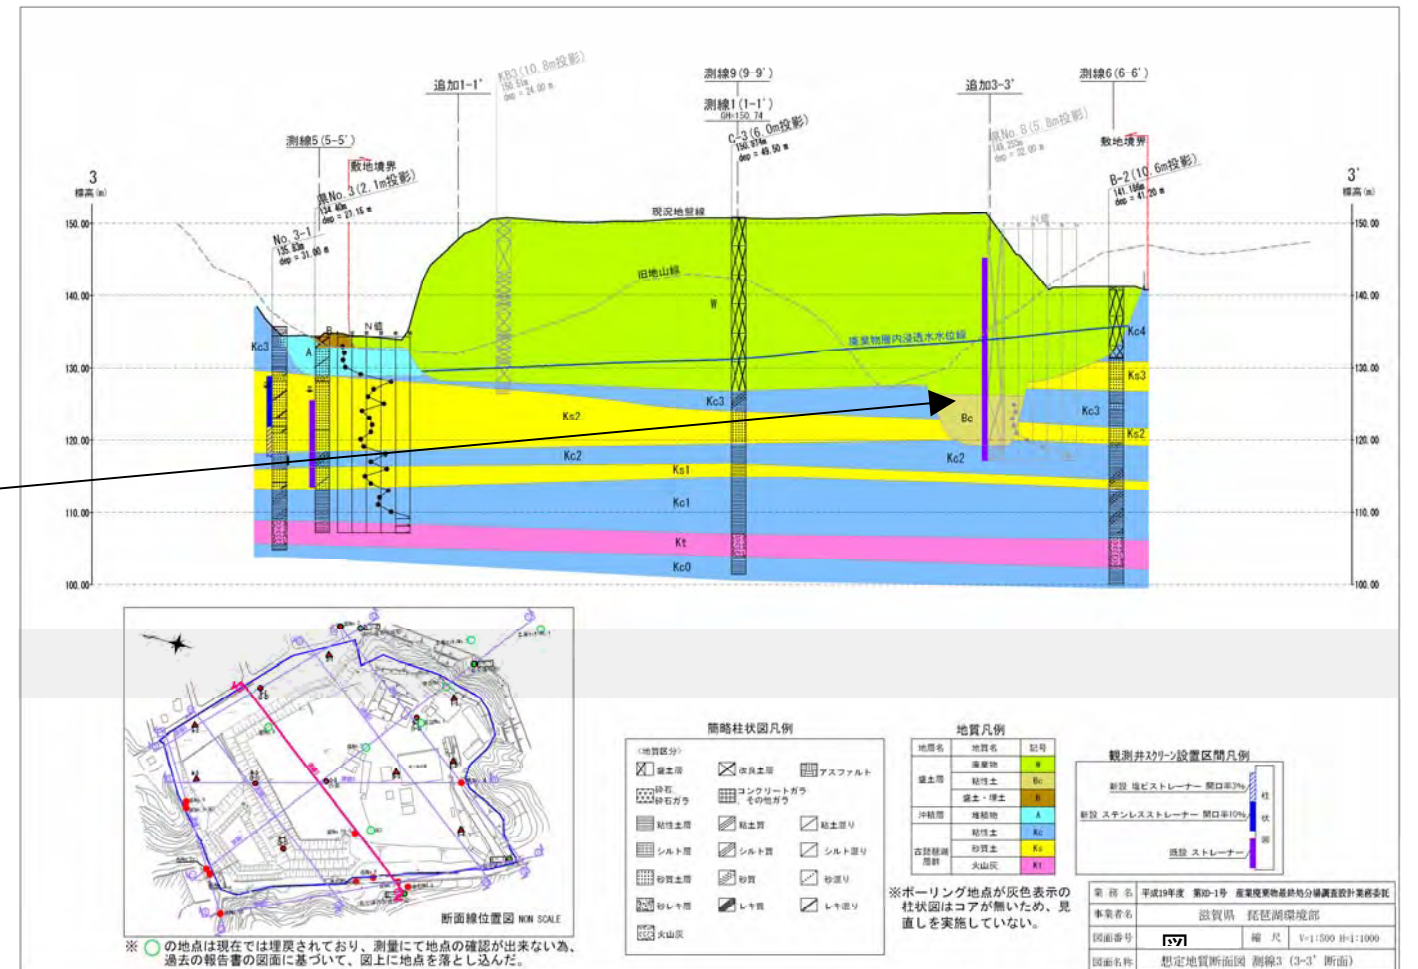
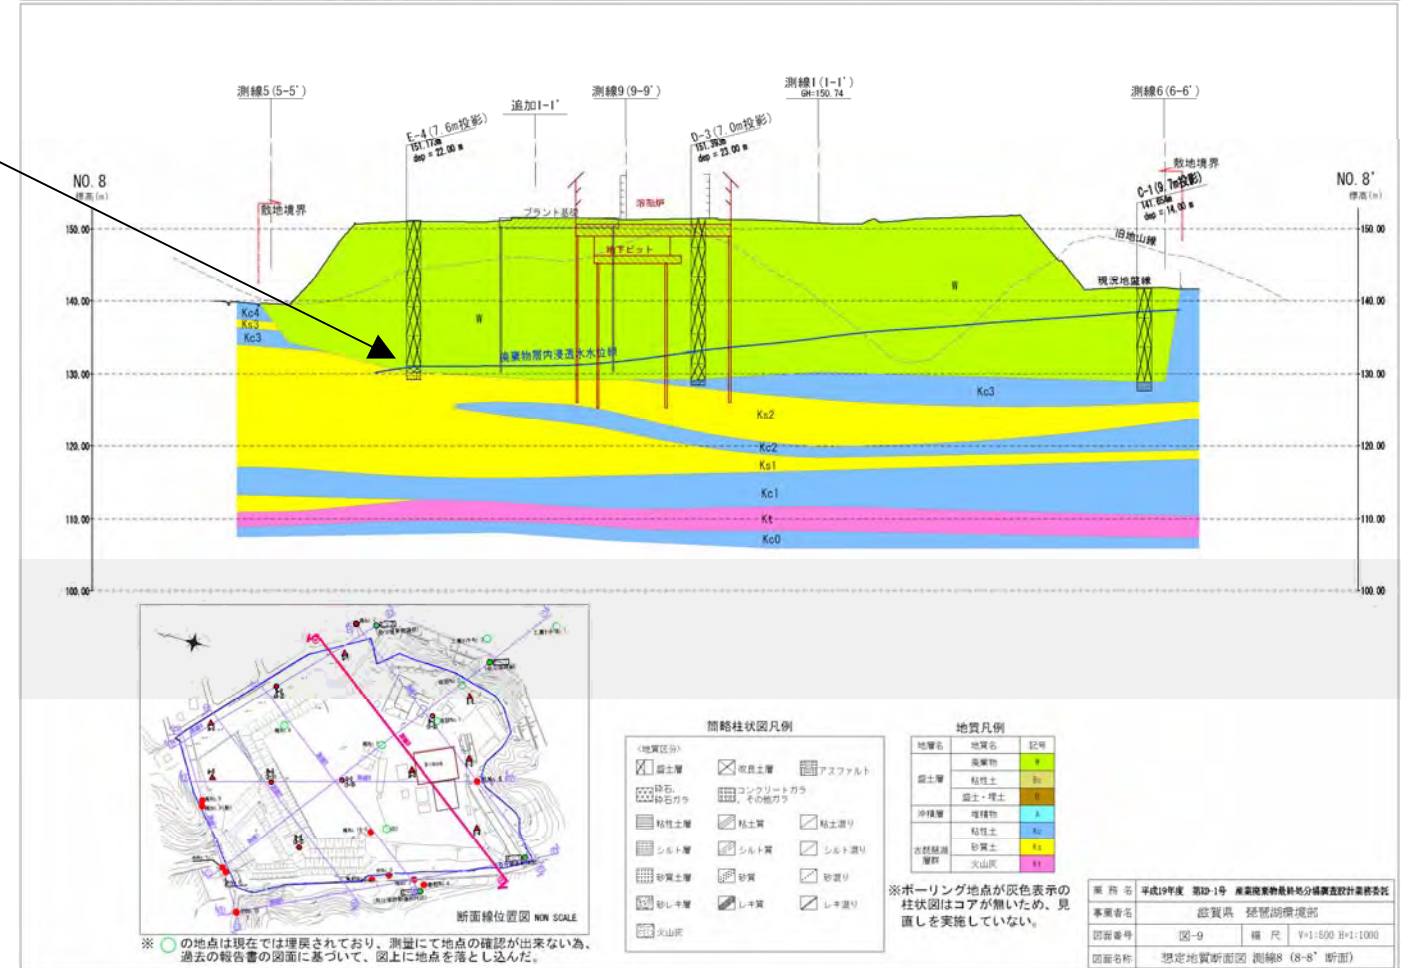
既存の浸透水・地下水関連の調査結果では、廃棄物内の水位は、廃棄物層底面から1~10mであり、季節変動は最大2~3mあるもののほぼ一定。

流向は、地下水とほぼ同様で、南東方向から北西方向に流れている。

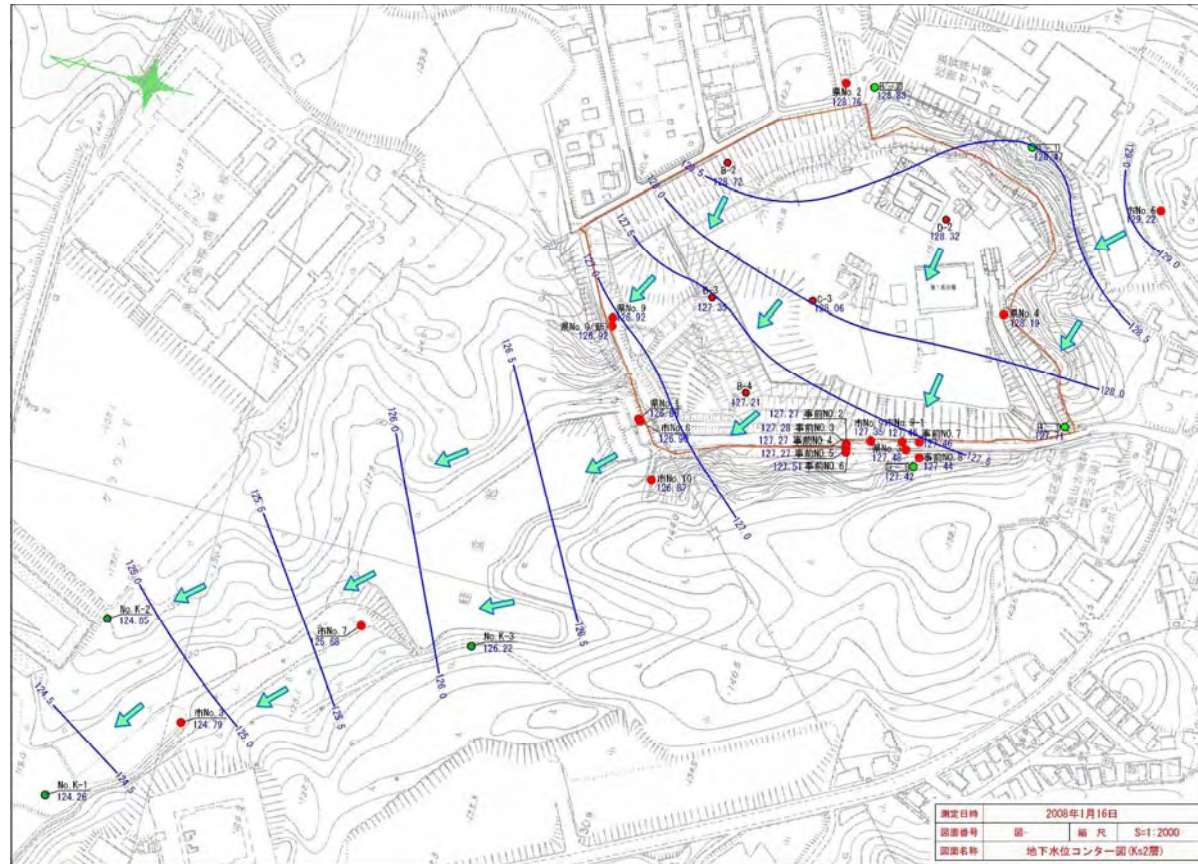
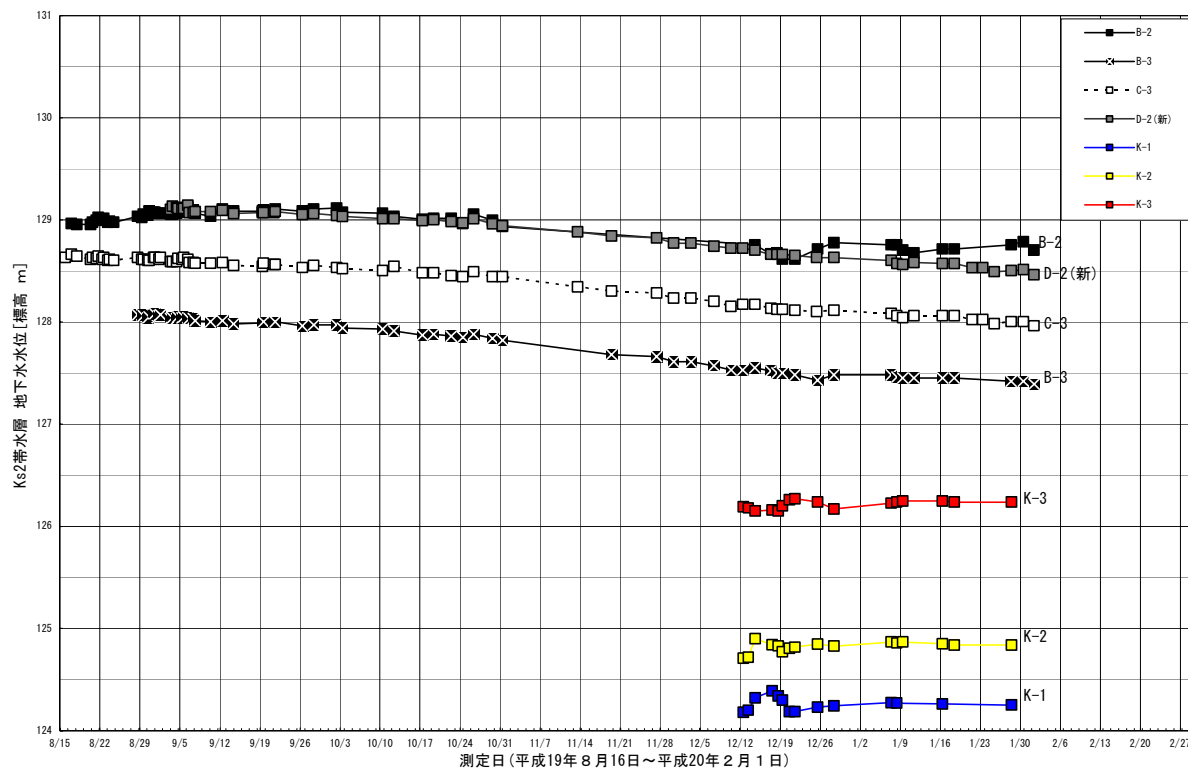
概ね南東方向から北西方向に流れていることを確認。ただし、地下水の流動方向・流速はある一定期間の測定結果である。

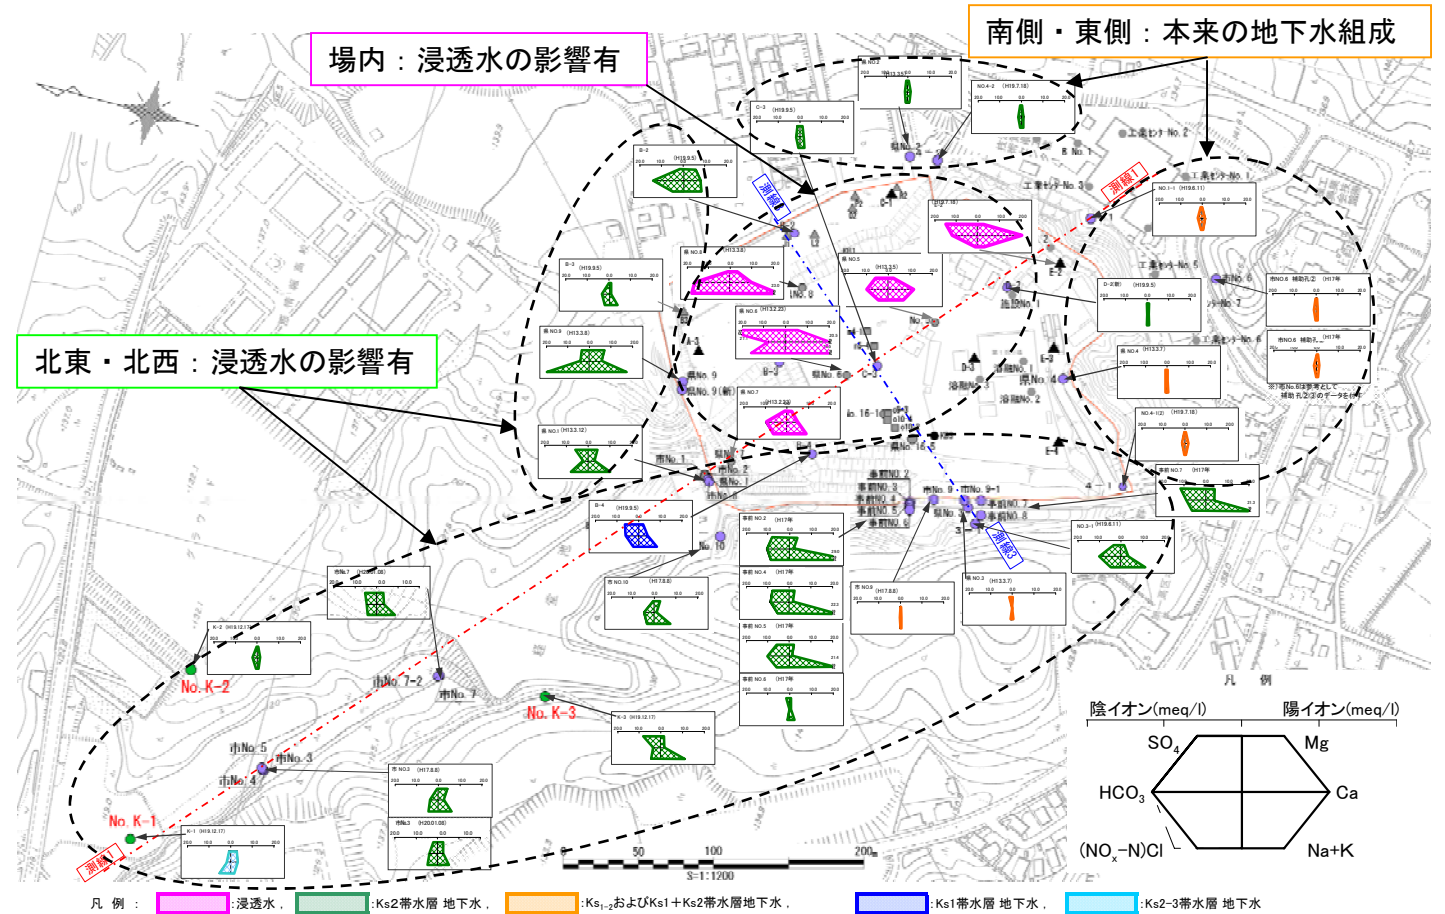
図-2.1.8 ヘキサダイアグラム結果一覧

南と東側：電気伝導率は 50mS/m を下回り、溶存イオン濃度が低く、周辺本来の地下水組成を示すと評価。

場内：南と東側に比して溶存イオン濃度が高く、浸透水の影響を受けていると評価。

南西と北西側：南と東側に比して溶存イオン濃度が高く、浸透水の影響を受けていると評価。

北と北東側：南と東側に比して溶存イオン濃度が高く、浸透水の影響を受けていると評価。

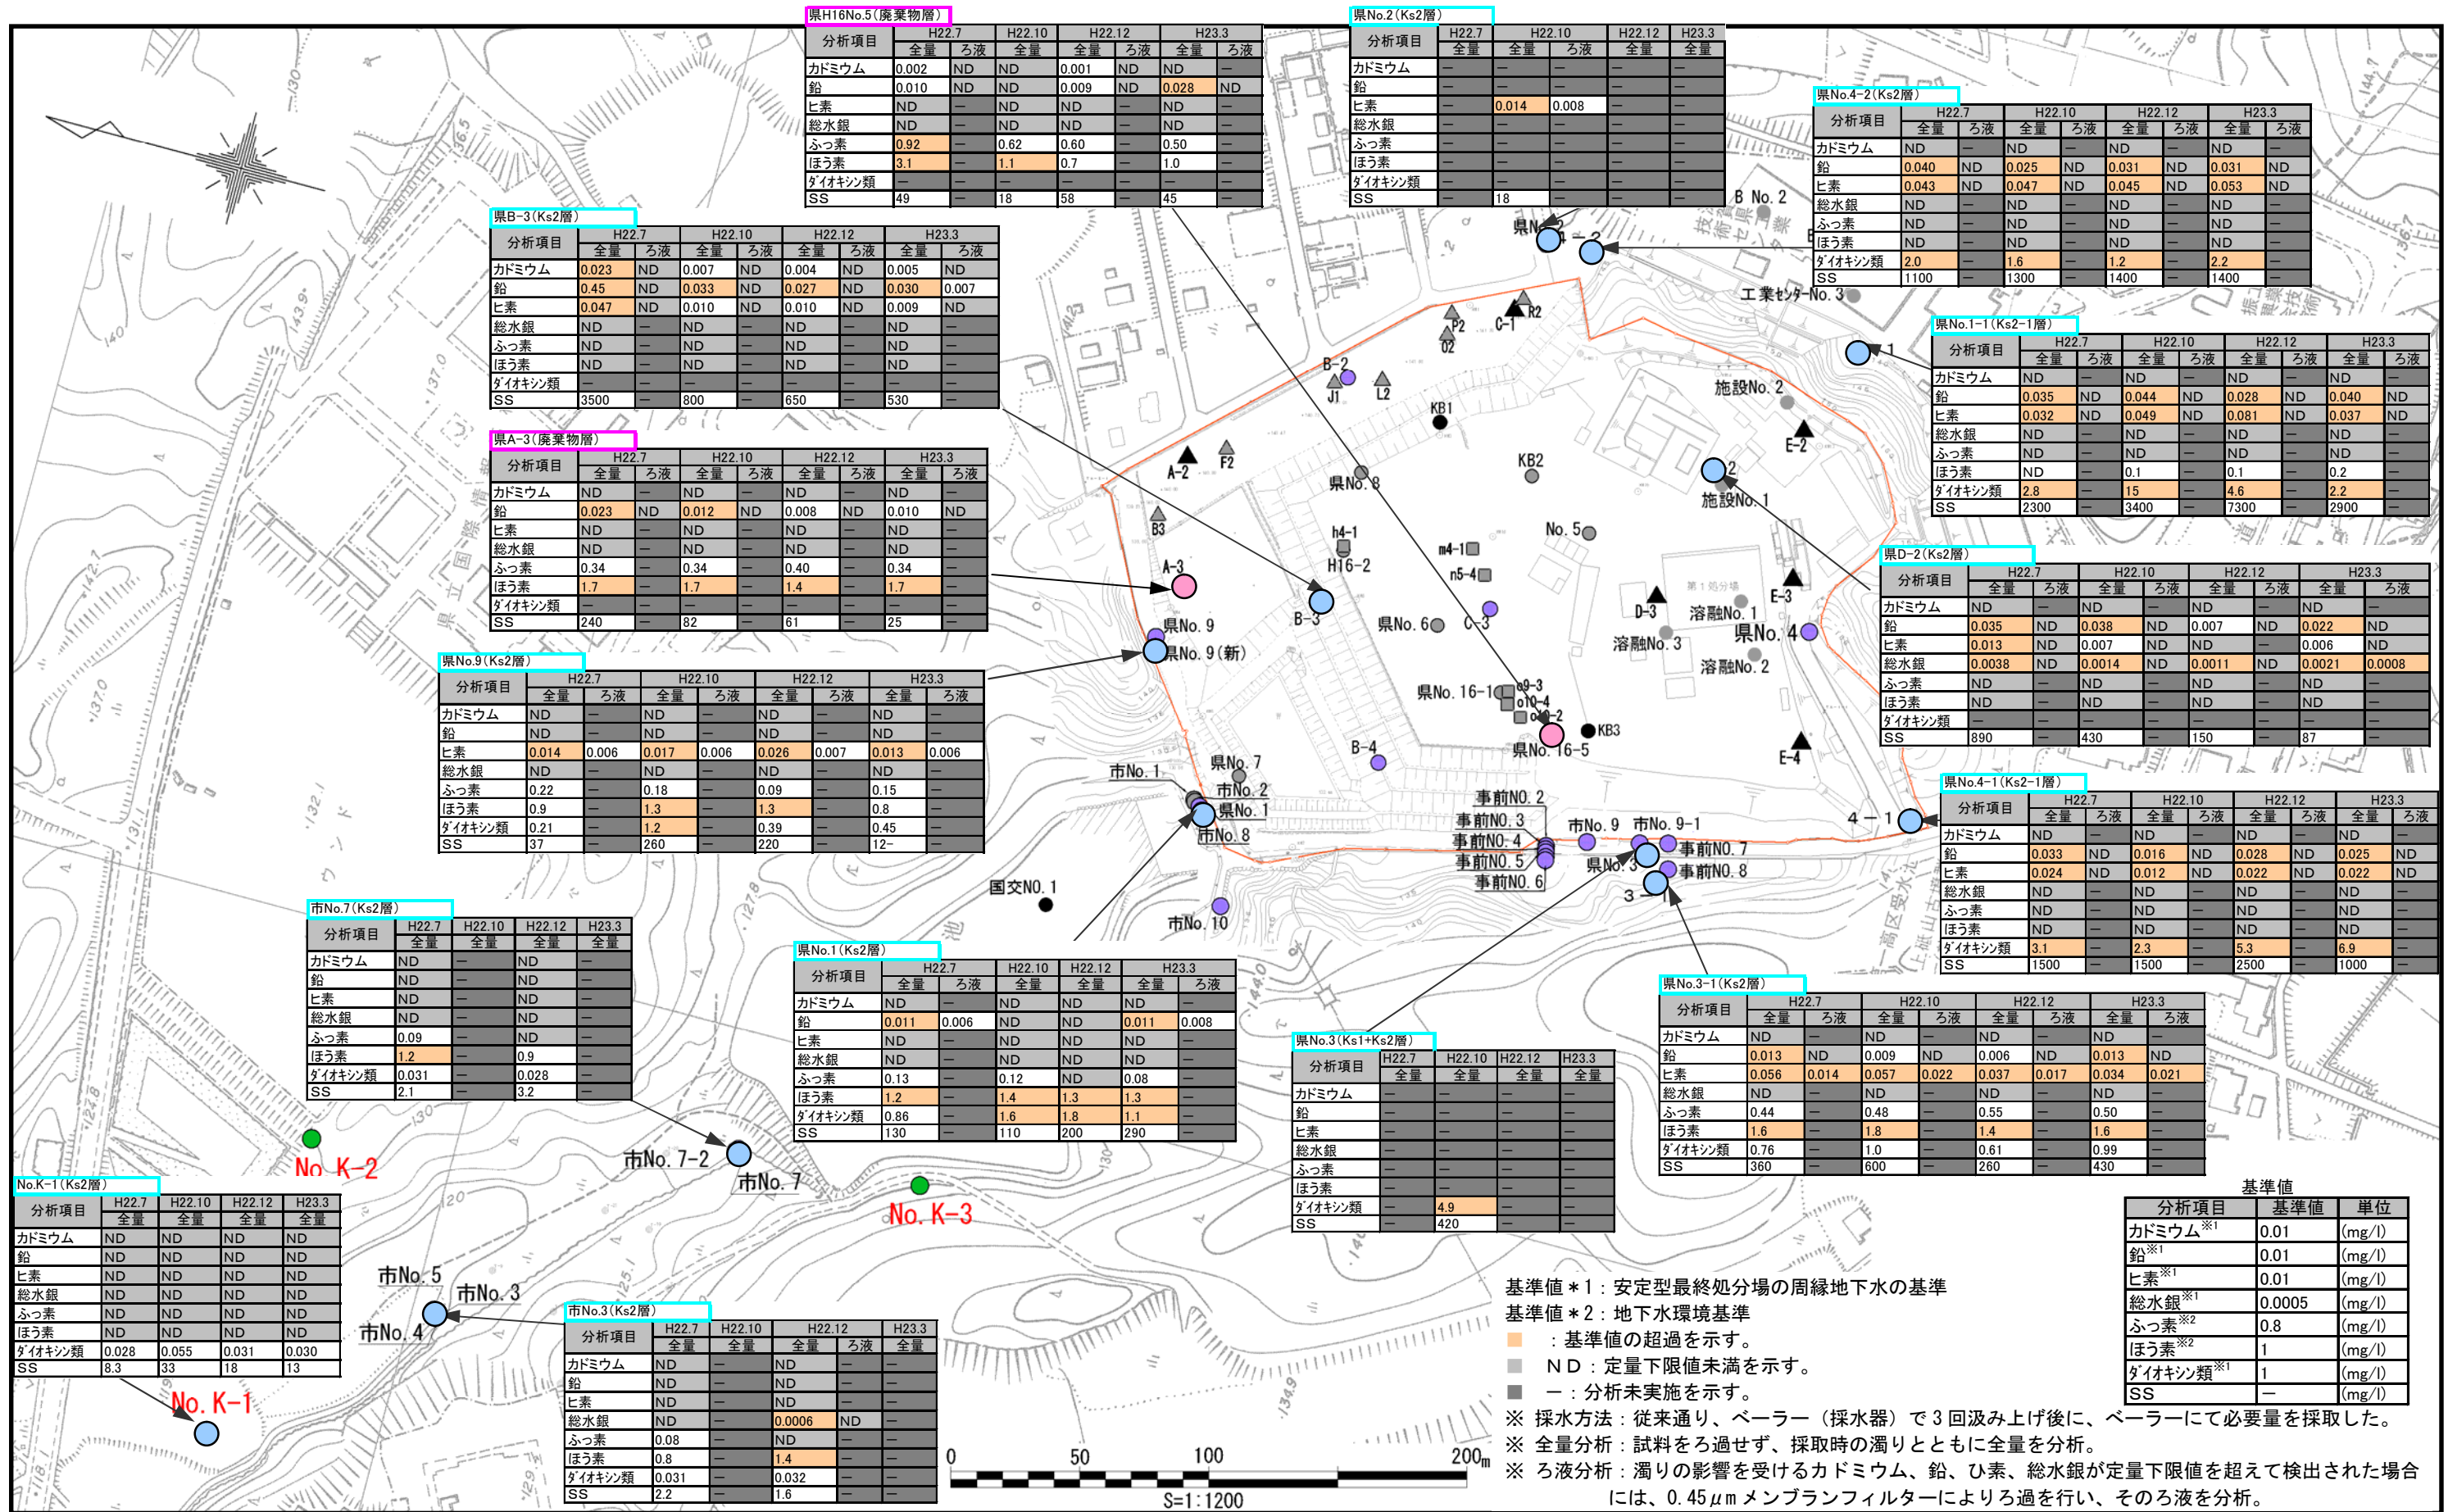
図-2.1.9 処分場内および周縁のモニタリング結果図(平成22年7月・10月・12月・平成23年3月採水分)
(重金属等, ダイオキシン類)

- 南東側：ヒ素、鉛、ダイオキシン類 (Ks2 帯水層)
- ヒ素、鉛、ダイオキシン類 (Ks2-1 帯水層)
- 場内：鉛、ダイオキシン類 (Ks3 帯水層)、
- ヒ素、総水銀、鉛、カドミウム、ホウ素、ダイオキシン類 (Ks2 帯水層)
- ヒ素、鉛、ダイオキシン類 (Ks1 帯水層)
- 南西側：ヒ素、鉛、ホウ素、ダイオキシン類 (Ks2 帯水層)
- 鉛 (Ks1 帯水層)
- ダイオキシン類 (Ks2-1 帯水層)
- ダイオキシン類 (Ks2+Ks1 帯水層)
- 北西側：ヒ素、ホウ素 (沖積層)
- 鉛、ホウ素、シス-1,2-ジクロロエチレン (Ks2 帯水層)
- 経堂池下流：総水銀、ホウ素 (Ks2 帯水層)
