旧処分場の北尾団地側境界部の Ks2 層の地下水のモニタリング位置について

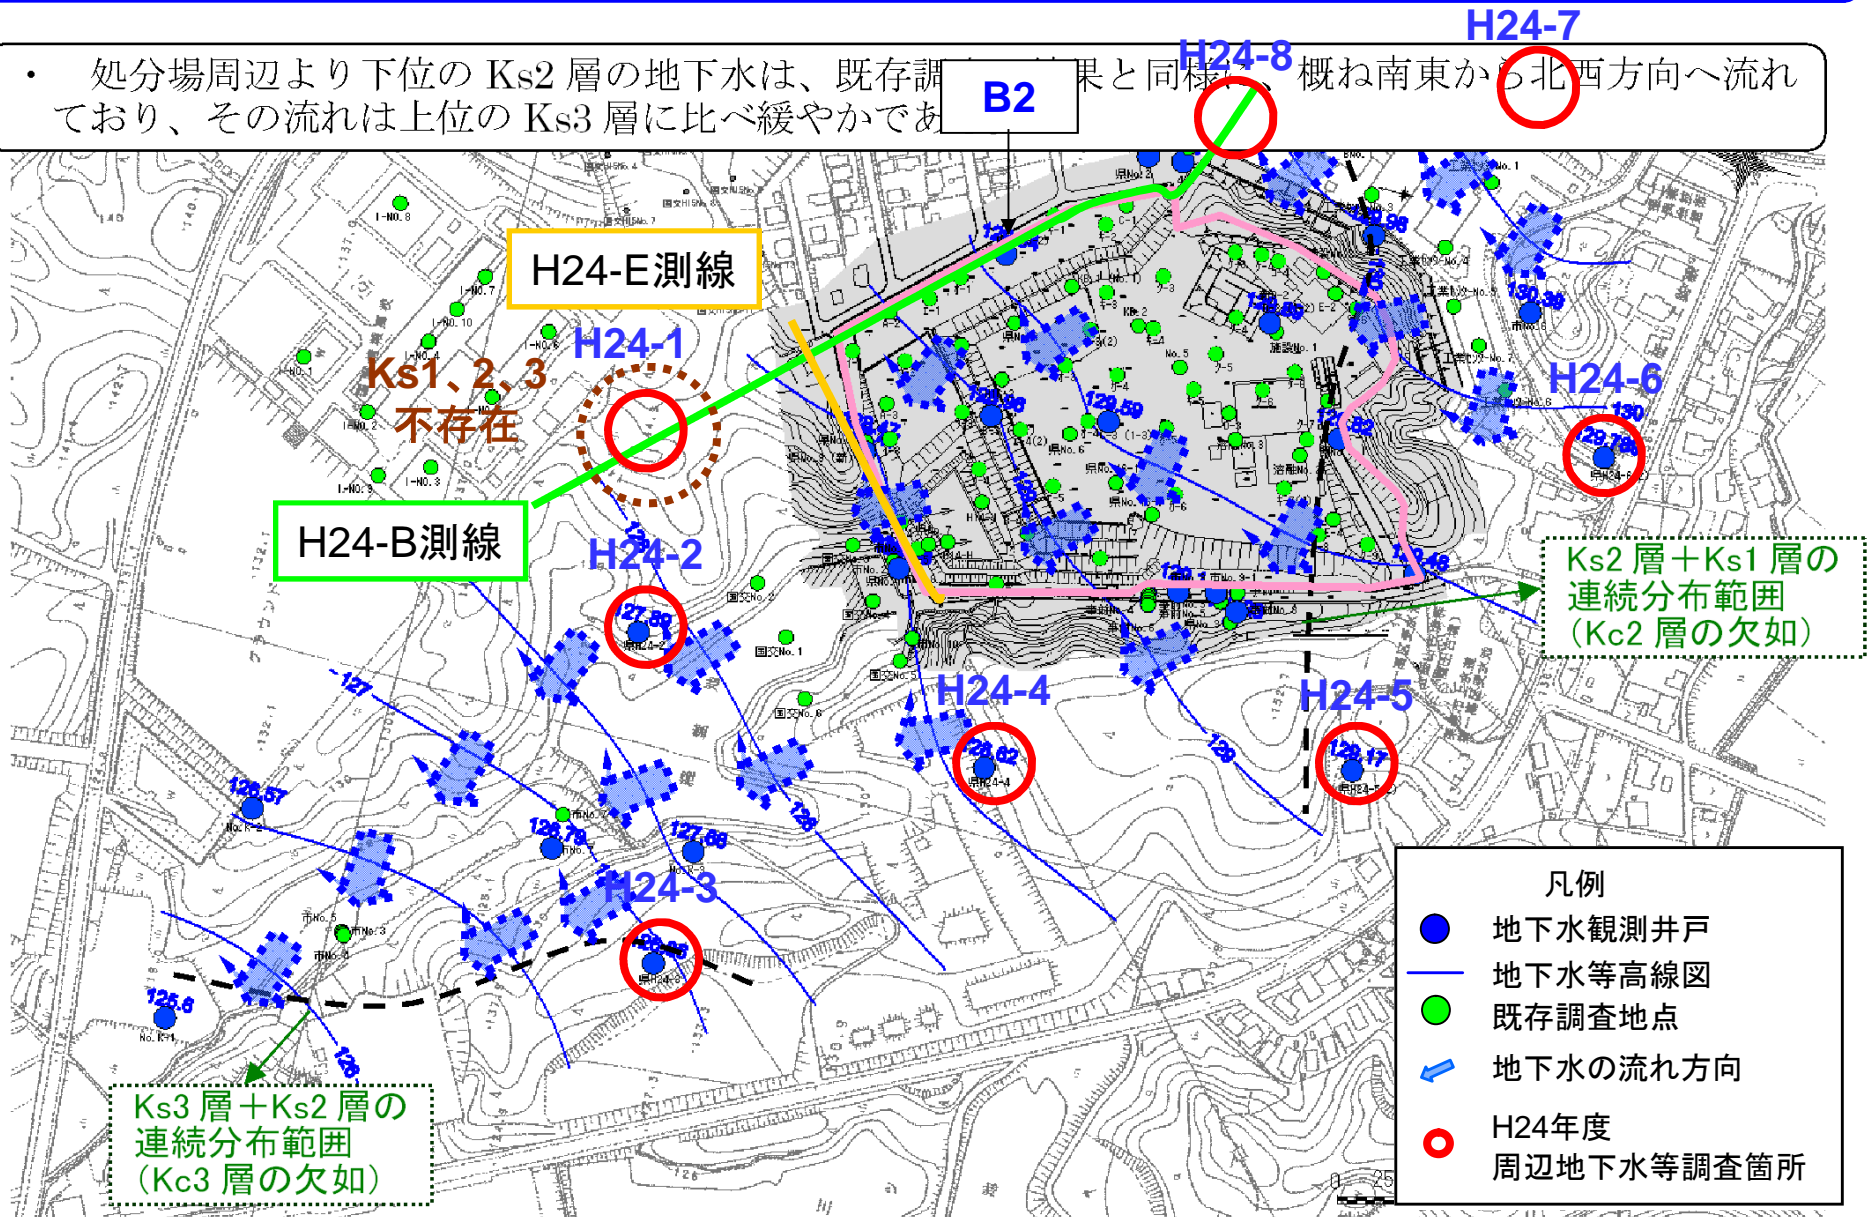
図1: Ks2層の地下水位標高および流向図(H24.9.12有害物調査検討委員会説明資料より)

- 処分場周辺より下位の Ks2 層の地下水は、既存調査地点と同様に、概ね南東から北西方向へ流れており、その流れは上位の Ks3 層に比べ緩やかである。

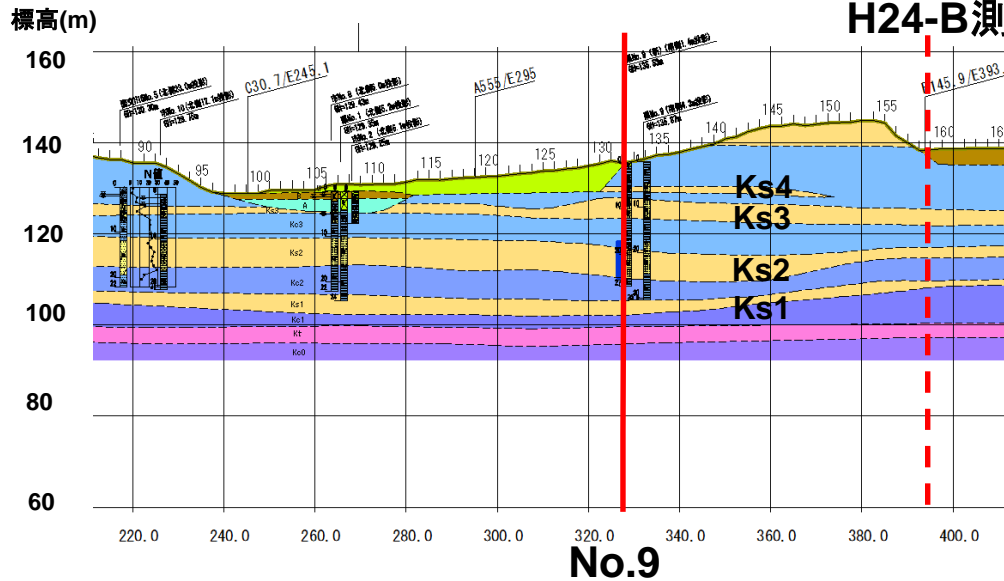
なお、図 3 および図 4 の H24-B 測線の資料は、平成 25 年 6 月 13 日に●●さんに配付、6 月 20 日に各自治会長さんに配布した。その資料の中で、H24-B 測線の地質構造図に図示した H24-S1 地点（ボーリング調査地点）が、H24-E 測線（図 4 に破線で図示）の位置に誤って記載されていたため、図 4 の H24-B 測線の地質構造図においては位置を修正している。

図 4 の H24-B 測線の地質構造図より、H24-1 地点で Ks1～3 層が存在せず、Ks2 層の地下水は国際情報高校側へ流下していない。このため、H24-S1 地点では、Ks2 層は分布するが H24-S2 地点と比較すると層厚は薄く地下水が少ないことから、安定した採水が困難であった。

また、図 4 の E 測線の地質構造図より、Ks2 層の地下水は北尾団地側から No.9 地点方向へ流下していると考えられる。

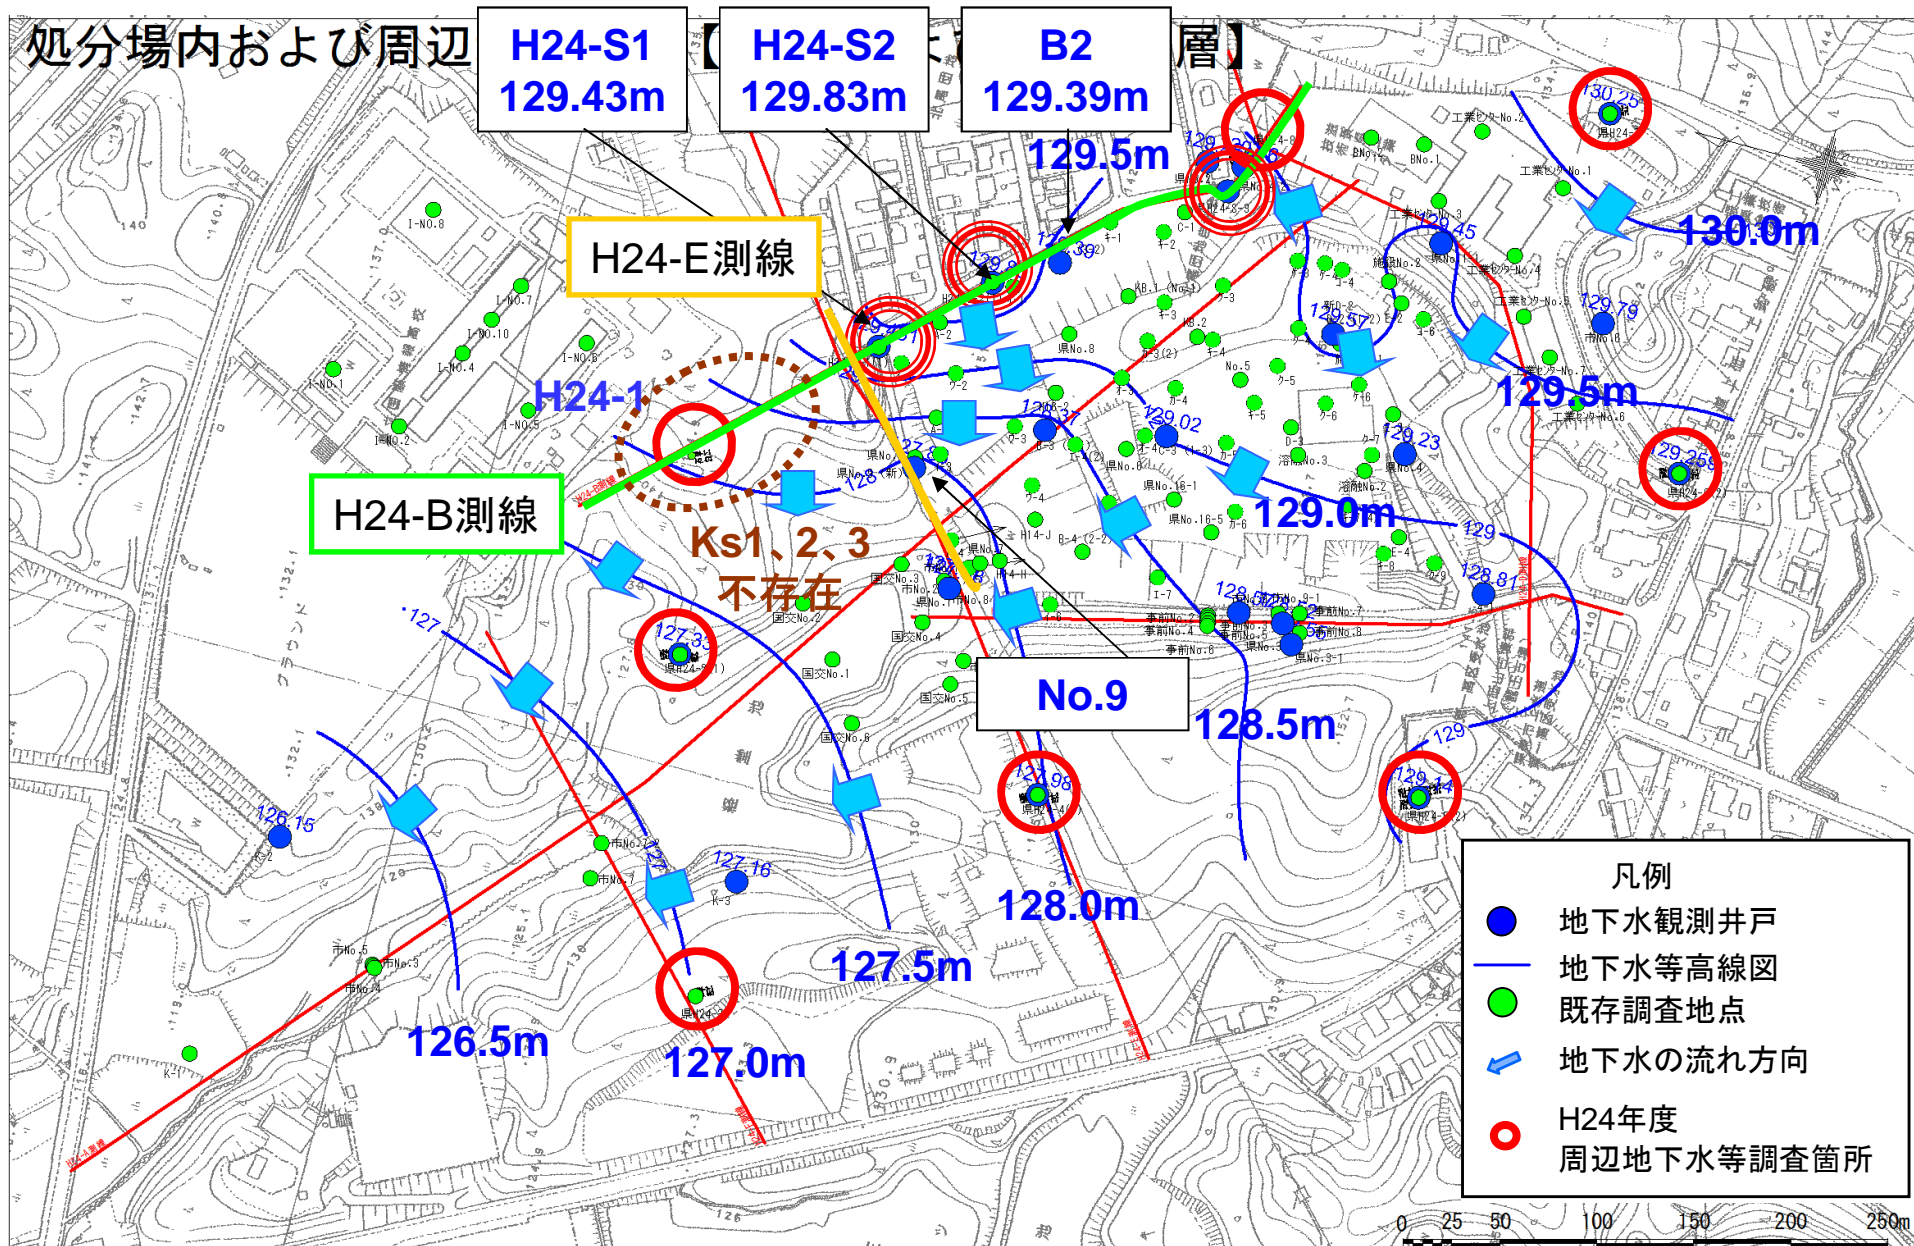
図3: Ks2層の地下水位標高および流向図(遮水壁沿いのボーリング調査後H24.11.28時点)

図 3 より、旧処分場の北尾団地側の水位標高（平成 24 年 11 月 28 日に測定）は H24-S2 地点の周辺が最も高く、そこから経堂池の方向に流下していると考えられる。

以上のことから、北尾団地側の Ks2 層の地下水の流向は図 3 の通りであると考えられ、地下水は A-3 地点から H24-S1 地点および H24-S2 地点の方向すなわち旧処分場内から北尾団地側へは移流していないと考えられる。

よって、旧処分場の北尾団地側境界部の Ks2 層の地下水のモニタリング位置は、北尾団地側で安定的に採水できる H24-S2 地点を選定した。
