鉛直遮水壁周辺のモニタリング井戸の状況について

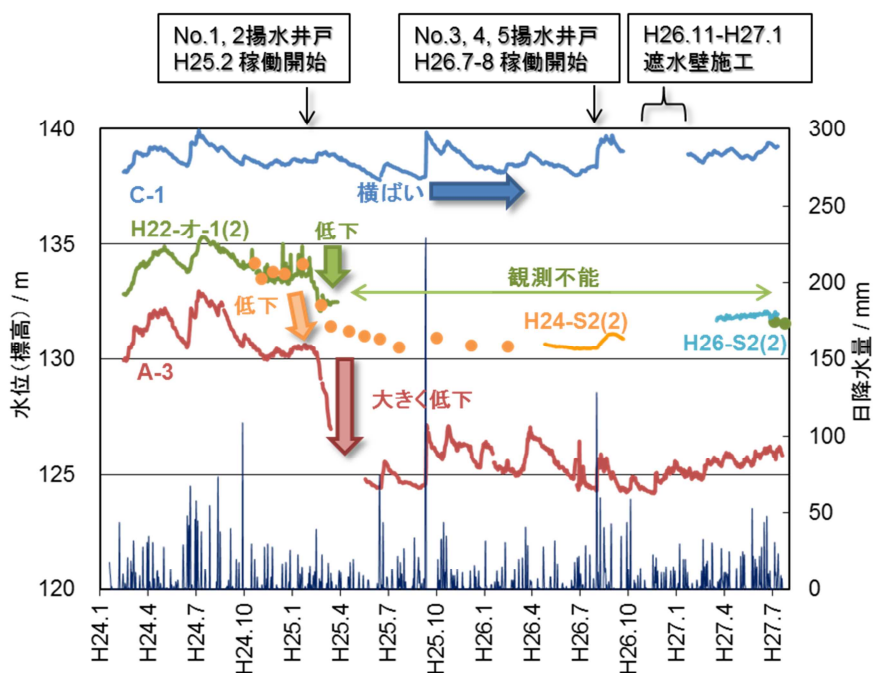
図 1 鉛直遮水壁周辺井戸水位の推移

A-3 : No.1、2 揚水井戸稼働後、水位が大きく低下し、平成 25 年 7 月以降は標高 124～127 m 付近で横ばいの状況であった。遮水壁施工後も水位は標高 126 m 付近で推移し、大きな変化はない。

H22-オ-1(2) : No.1、2 揚水井戸の稼働後には水位は低下し、標高 132.5 m 付近で安定していた。その後、土砂等の流入により、観測不能となったため、平成 27 年 7 月 10 日に孔内洗浄を行ったうえで水位測定したところ、ストレーナー下端の標高 131.5 m 付近まで低下していた。

H24-S2(2) : No.1、2 揚水井戸稼働後、水位が低下した後、標高 131 m 付近で推移した。遮水壁の施工の支障となるため撤去した。

H26-S2(2) : 遮水壁施工後、上記の代替井戸として同一帯水層に新設した。水位は標高 132 m 付近を示している。

- 揚水井戸の稼働により、A-3、H22-オ-1(2)、H24-S2(2)の水位は低下傾向を示しており、揚水井戸の稼働による効果が認められる。

なお、個々の観測井戸での水位変動の特徴が異なっているのは、周囲の廃棄物土や地盤等の分布状況や透水特性が異なっていることが一因と考えられる。

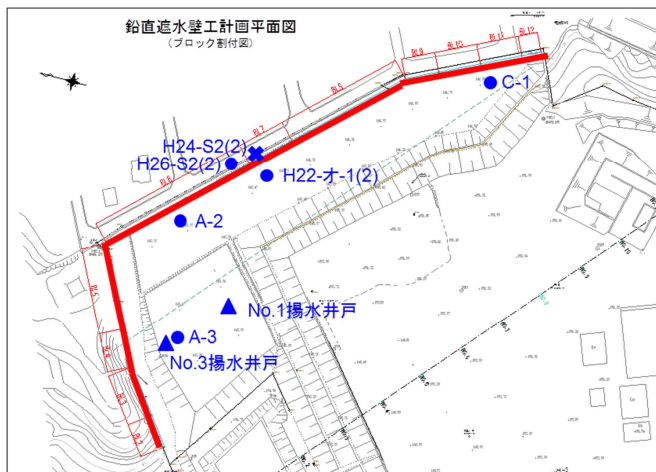
図 2 鉛直遮水壁周辺の井戸位置図

(*A-2 は Ks4 層由来の廃棄物層をモニタリング)

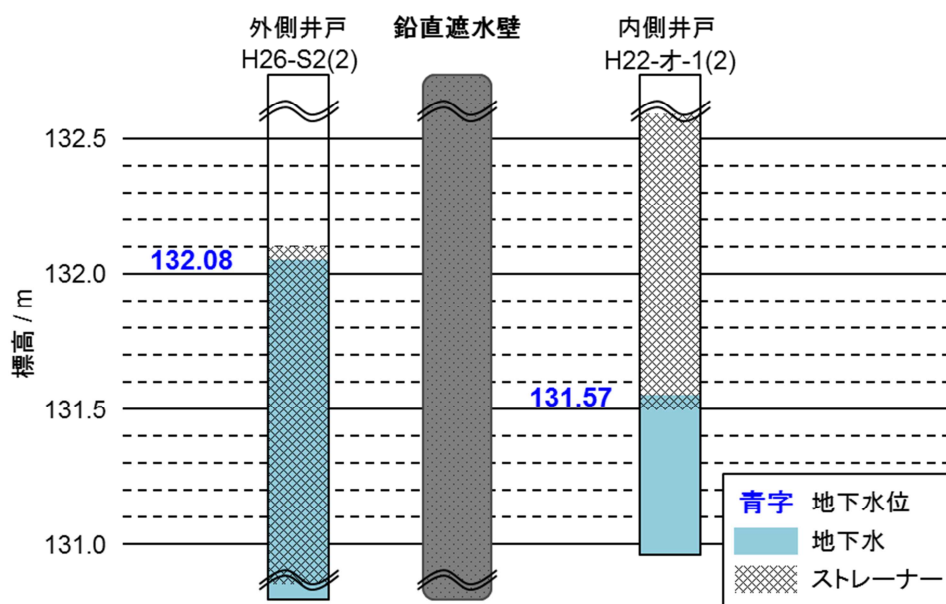
図 3 鉛直遮水壁内外井戸の水位（平成 27 年 8 月 5 日時点）

- 遮水壁の内側の H22-オ-1(2)は、遮水壁の外側の H26-S2(2)に比べて水位が低く、このことは遮水壁の効果によるものと考えられる。

なお、このような傾向は、あくまで鉛直遮水壁の施工後半年間の観測結果に過ぎないので、今後も観測を継続し、水位変動の状況を確認していく。

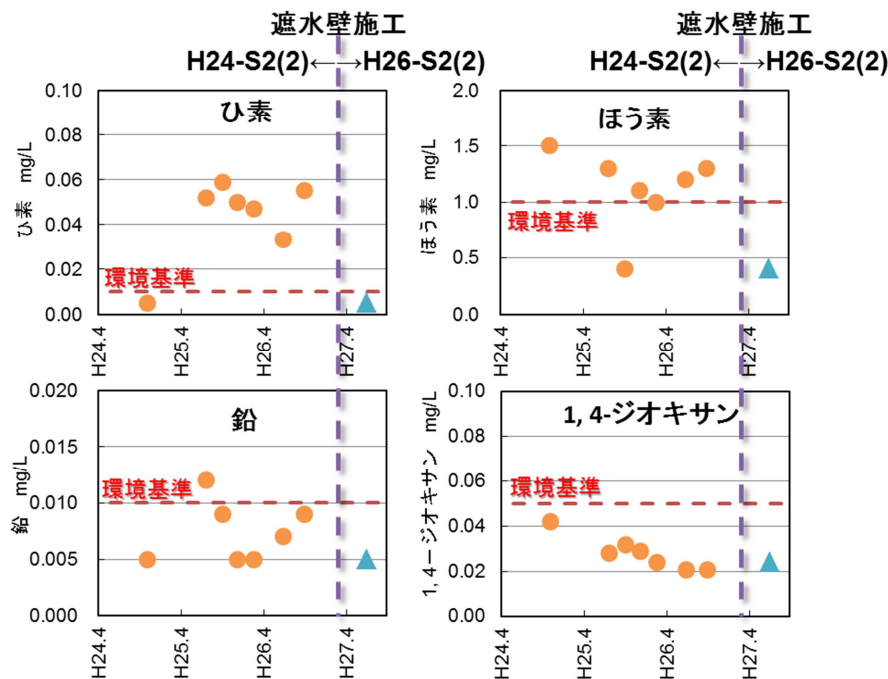
図 4 鉛直遮水壁外側井戸（H24-S2(2)/H26-S2(2)）における有害物質濃度の推移

H24-S2(2)では、ひ素およびほう素については環境基準値を超過し、鉛については環境基準値を超える場合もあったが、代替井戸である H26-S2(2)では、今回の観測結果はすべて環境基準値以下であった。1,4-ジオキサンは継続して環境基準値以下であった。

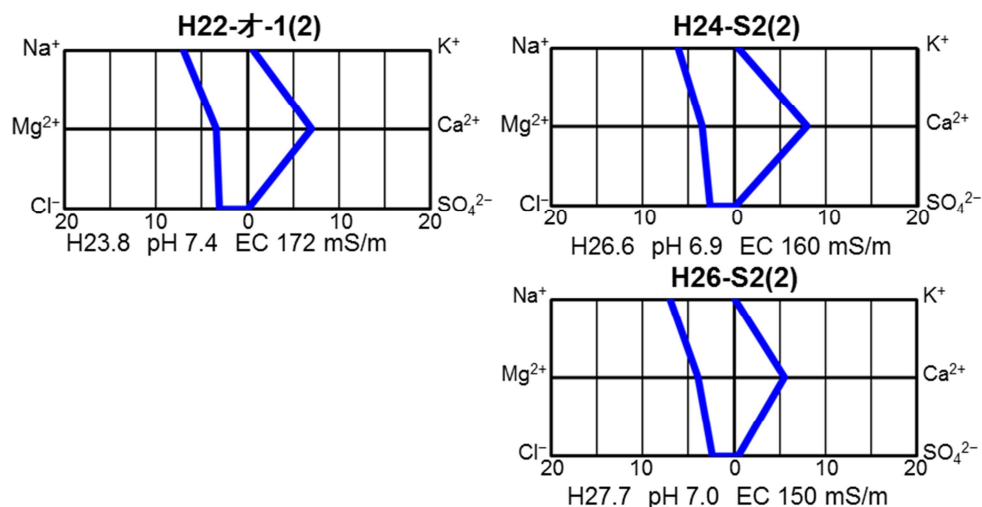
図 5 鉛直遮水壁周辺井戸地下水のヘキサダイアグラム

遮水壁施工前の H24-S2(2)のイオン濃度は H22-オ-1(2)と同程度の濃度であったが、遮水壁施工後の H26-S2(2)のイオン濃度はこれらに比べて低い値であった（ヘキサダイアグラムに示すイオンのみ）。
