# 蒲生郡竜王町弓削水害履歴マップ③ 平成 25(2013) 年 9 月・台風 18 号 / 平成 29(2017) 年 10 月・台風 21 号

平成 30 (2018) 年 10 月 15 日 弓削コミュニティセンターで行った聞き取り調査に基づき作成

作成 関西大学 景観研究室 (蒲生郡竜王町都市計画地図上に作成)

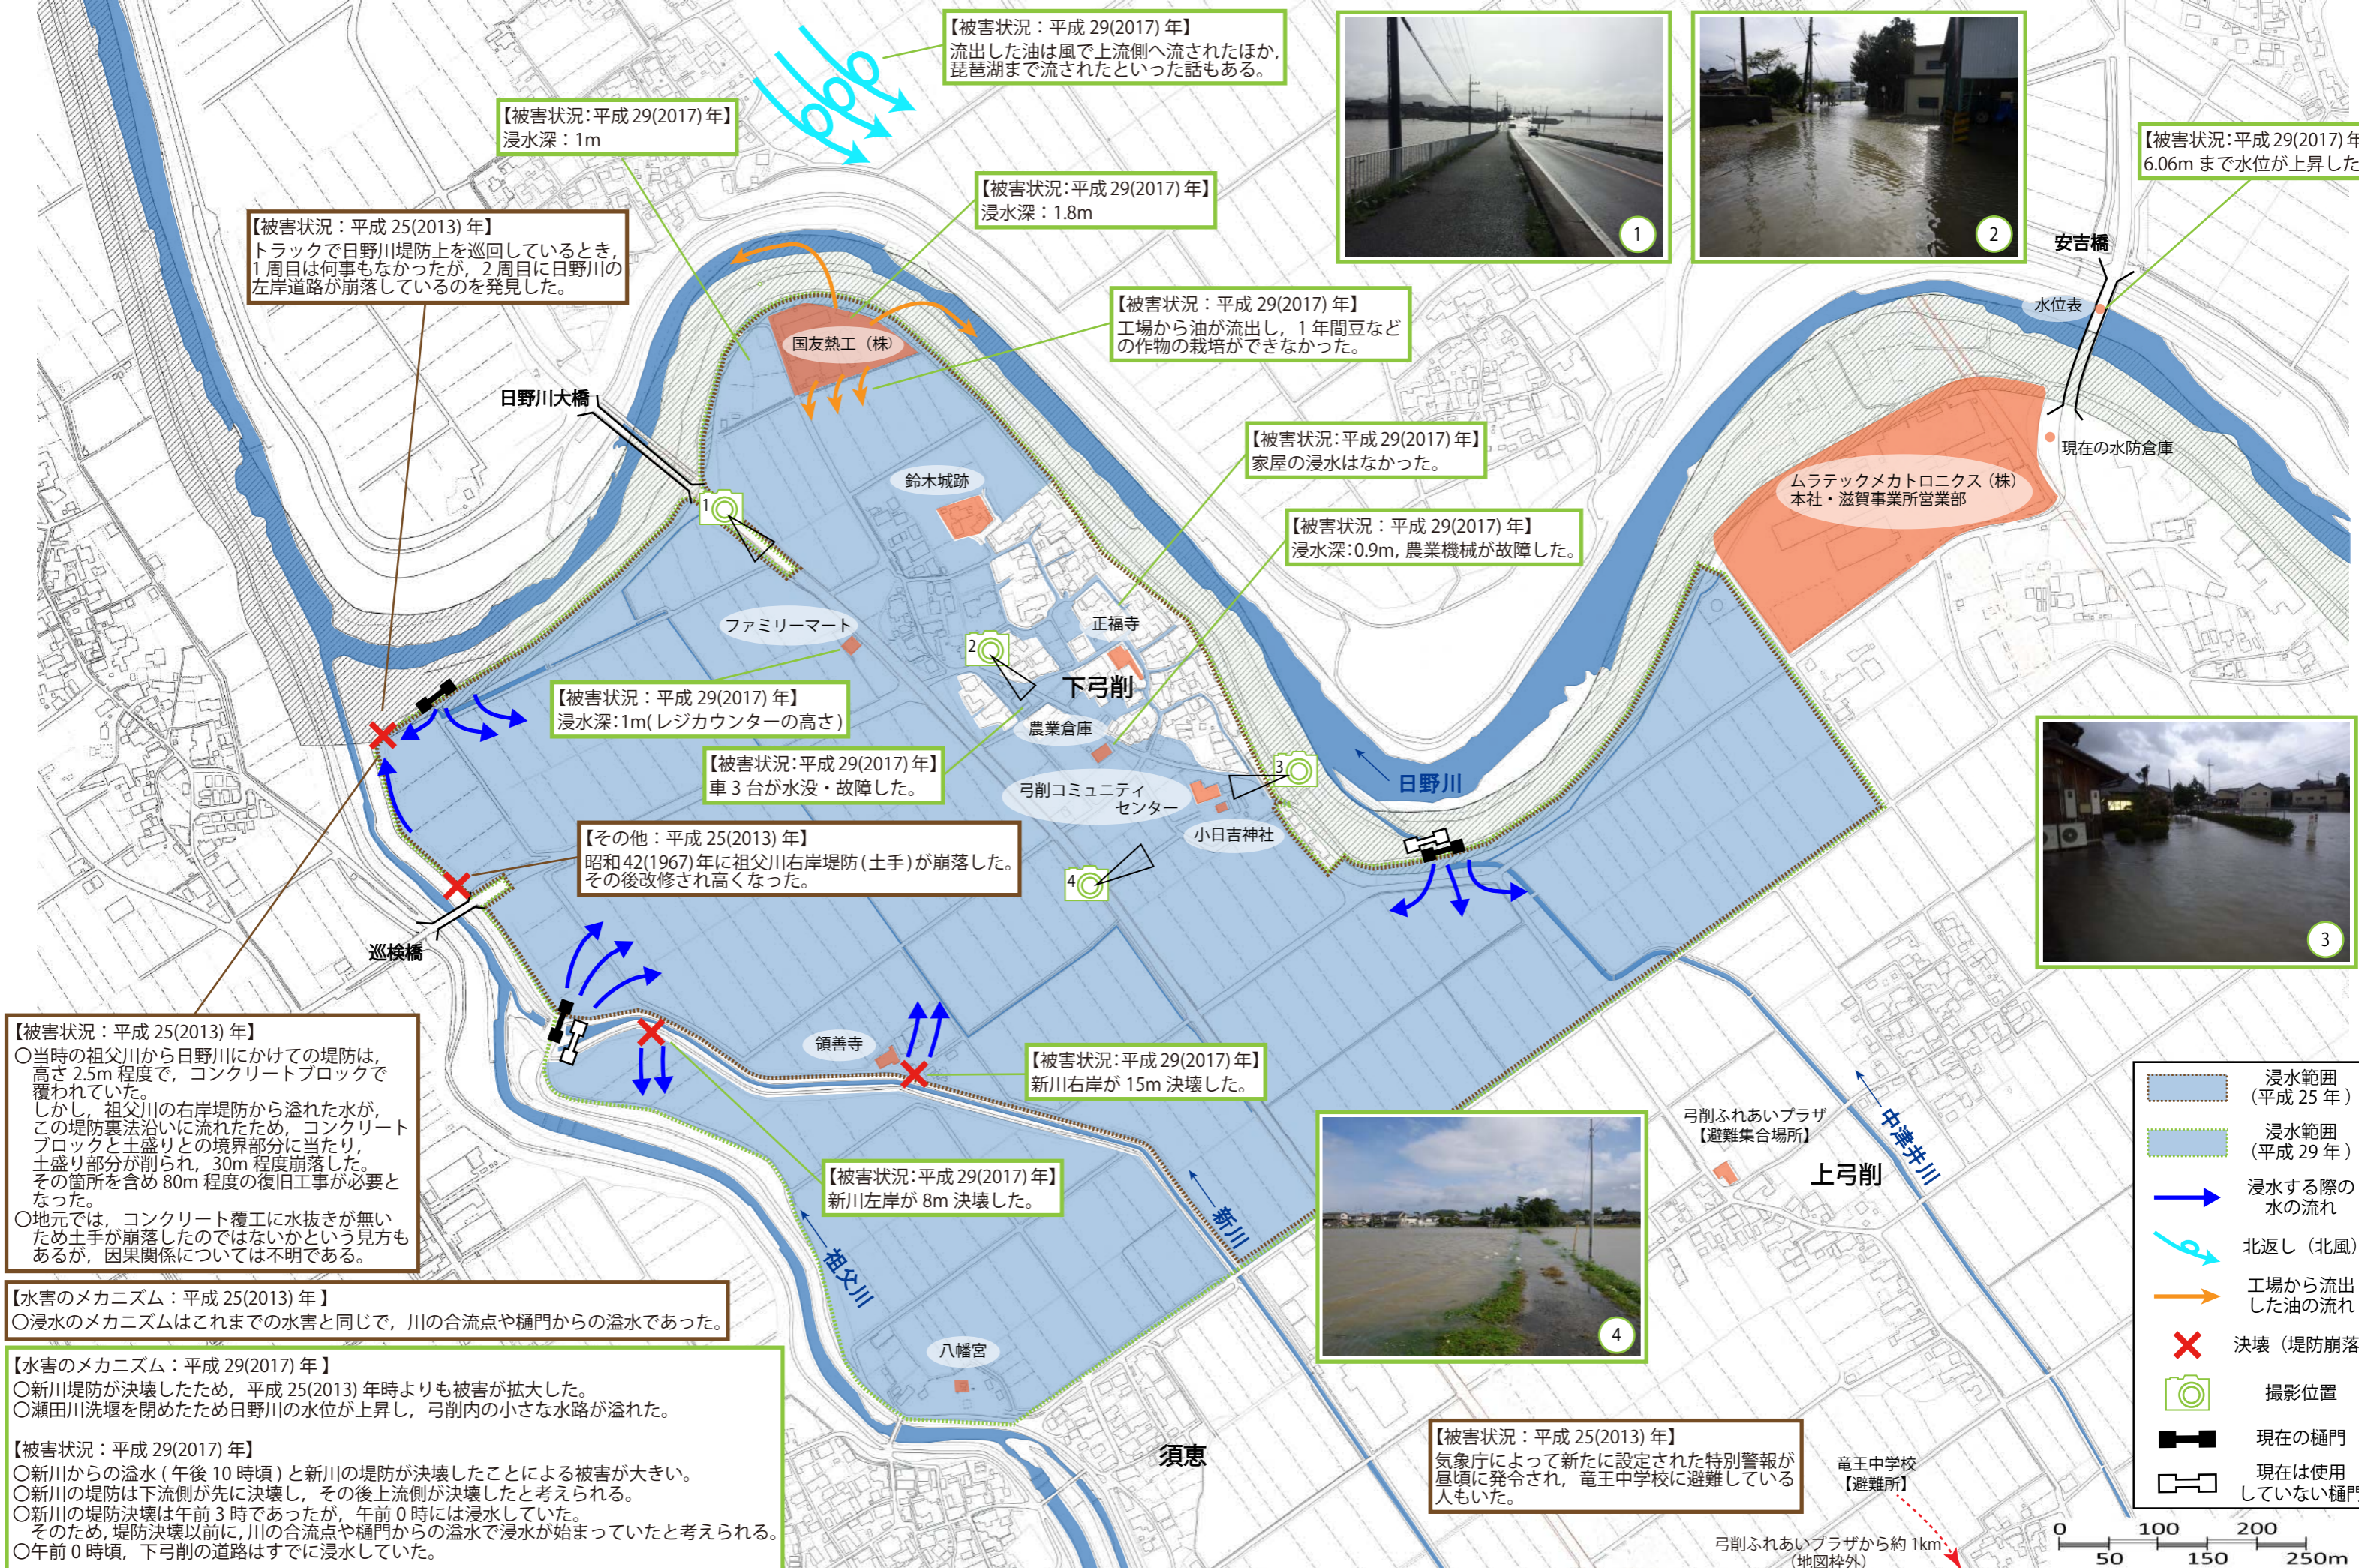
【被害状況：平成 25(2013) 年】  
トラックで日野川堤防上を巡回しているとき、1 周目は何事もなかったが、2 周目に日野川の左岸道路が崩落しているのを発見した。

【被害状況：平成 29(2017) 年】  
浸水深：1m

【被害状況：平成 29(2017) 年】  
流出した油は風で上流側へ流されたほか、琵琶湖まで流されたといった話もある。

【被害状況：平成 29(2017) 年】  
浸水深：1.8m

【被害状況：平成 29(2017) 年】  
工場から油が流出し、1 年間豆などの作物の栽培ができなかった。

【被害状況：平成 29(2017) 年】  
家屋の浸水はなかった。

【被害状況：平成 29(2017) 年】  
浸水深：0.9m、農業機械が故障した。

【被害状況：平成 29(2017) 年】  
6.06m まで水位が上昇した。

【被害状況：平成 29(2017) 年】  
浸水深：1m(レジカウターの高さ)

【被害状況：平成 29(2017) 年】  
車 3 台が水没・故障した。

【その他：平成 25(2013) 年】  
昭和 42(1967) 年に祖父川右岸堤防(土手)が崩落した。その後改修され高くなった。

【被害状況：平成 29(2017) 年】  
新川右岸が 15m 決壊した。

【被害状況：平成 29(2017) 年】  
新川左岸が 8m 決壊した。

【被害状況：平成 25(2013) 年】  
○当時の祖父川から日野川にかけての堤防は、高さ 2.5m 程度で、コンクリートブロックで覆われていた。  
○しかし、祖父川の右岸堤防から溢れた水が、この堤防裏法沿いに流れたため、コンクリートブロックと土盛りとの境界部分に当たり、土盛り部分が削られ、30m 程度崩落した。その箇所を含め 80m 程度の復旧工事が必要となった。  
○地元では、コンクリート覆工に水抜きが無いため土手が崩落したのではないかと見方もあるが、因果関係については不明である。

【水害のメカニズム：平成 25(2013) 年】  
○浸水のメカニズムはこれまでの水害と同じで、川の合流点や樋門からの溢水であった。

【水害のメカニズム：平成 29(2017) 年】  
○新川堤防が決壊したため、平成 25(2013) 年時よりも被害が拡大した。  
○瀬田川洗堰を閉めたため日野川の水位が上昇し、弓削内の小さな水路が溢れた。

【被害状況：平成 29(2017) 年】  
○新川からの溢水(午後 10 時頃)と新川の堤防が決壊したことによる被害が大きい。  
○新川の堤防は下流側が先に決壊し、その後上流側が決壊したと考えられる。  
○新川の堤防決壊は午前 3 時であったが、午前 0 時には浸水していた。  
○そのため、堤防決壊以前に、川の合流点や樋門からの溢水で浸水が始まっていたと考えられる。  
○午前 0 時頃、下弓削の道路はすでに浸水していた。
