No.1-1井戸における電気伝導度の上昇について

◇ No.1-1井戸周辺の水路

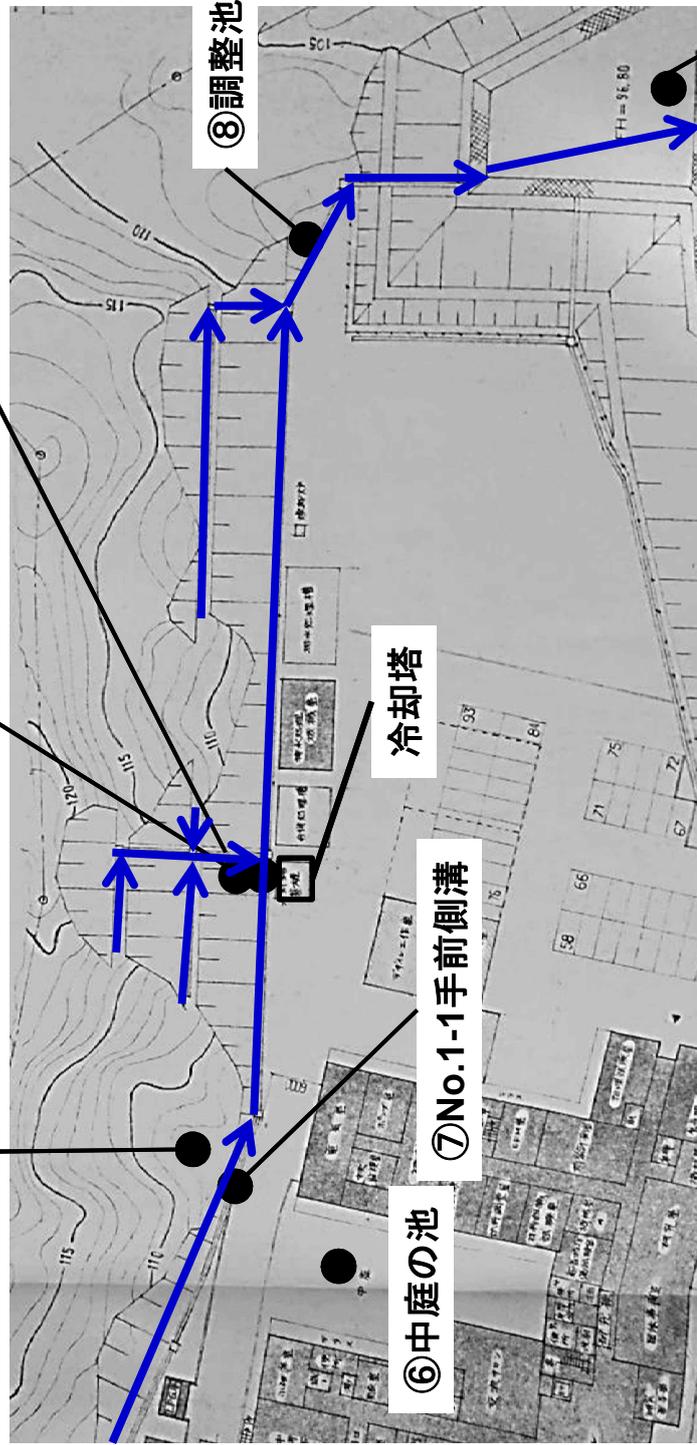
- ①No.1-1井戸
- ②No.1-1周辺の土
- ③No.1-1周辺の枯葉
- ④冷却塔裏 法面
- ⑤冷却塔裏 側溝

冷却水、雨水

水の流れ

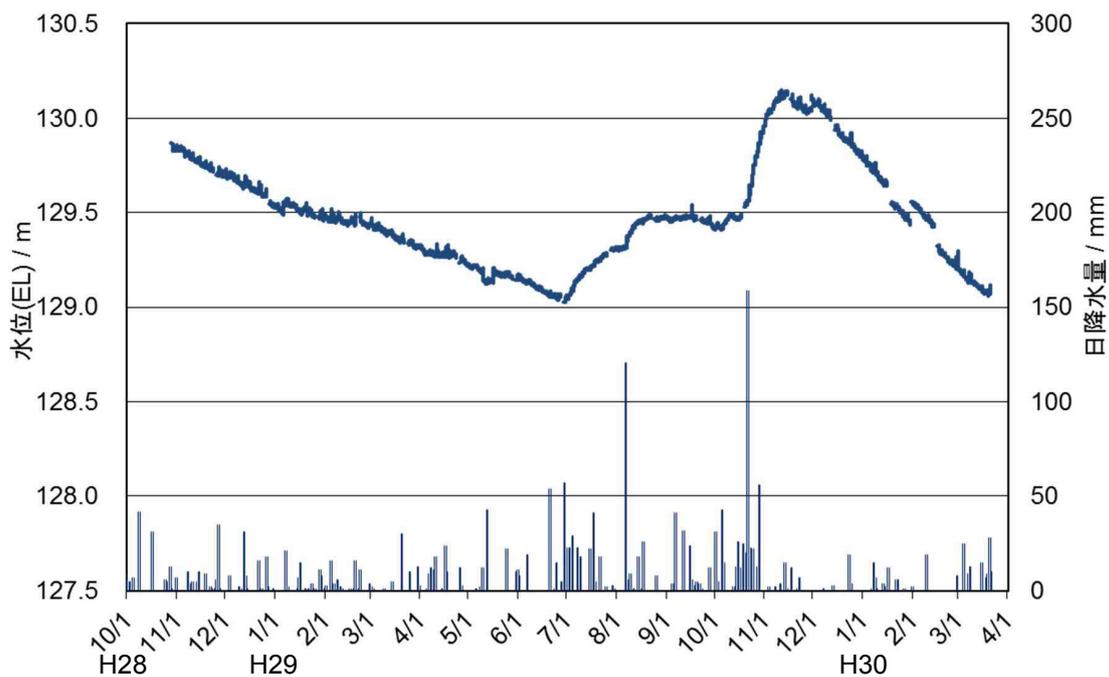
◇水位

降水量が非常に多い場合(50 mm/日)は上昇するが、通常の降水量であれば上昇しない。

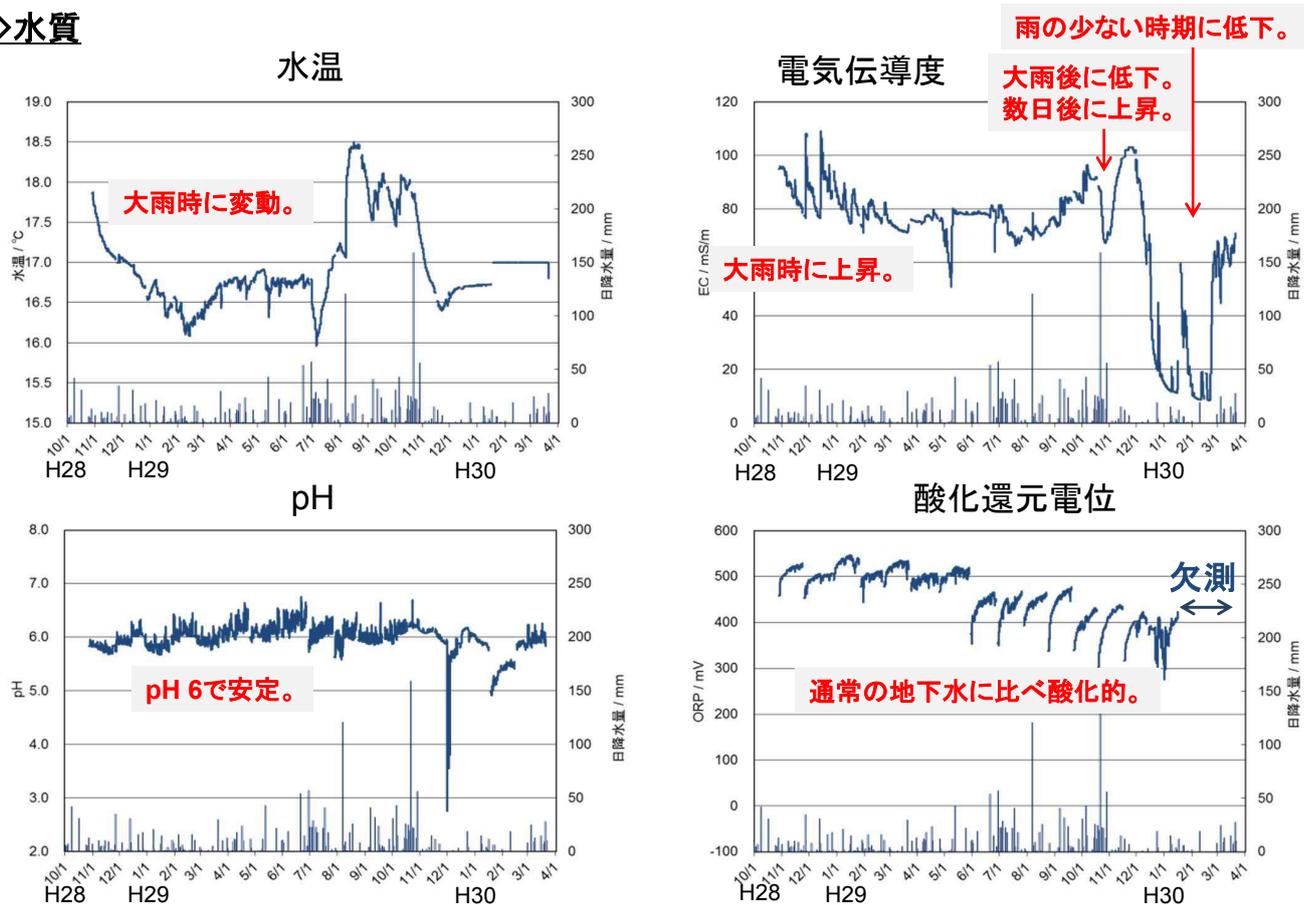
◇水質

・ ヘキサダイアグラムの形状から、最も近い処分場内井戸（E-2）の浸透水と相似形を示す地点はなく、浸透水の影響はないものと考えられる。

・ 地点⑧調整池手前側溝のヘキサダイアグラムが、①No.1-1のものと同形状を示した。また、地点④冷却塔裏法面および地点⑤冷却塔裏側溝の陰イオン（Cl⁻、SO₄²⁻、HCO₃⁻）の組成*が、①No.1-1のものと同様であった。これらは共通の原因から影響を受けている可能性がある。

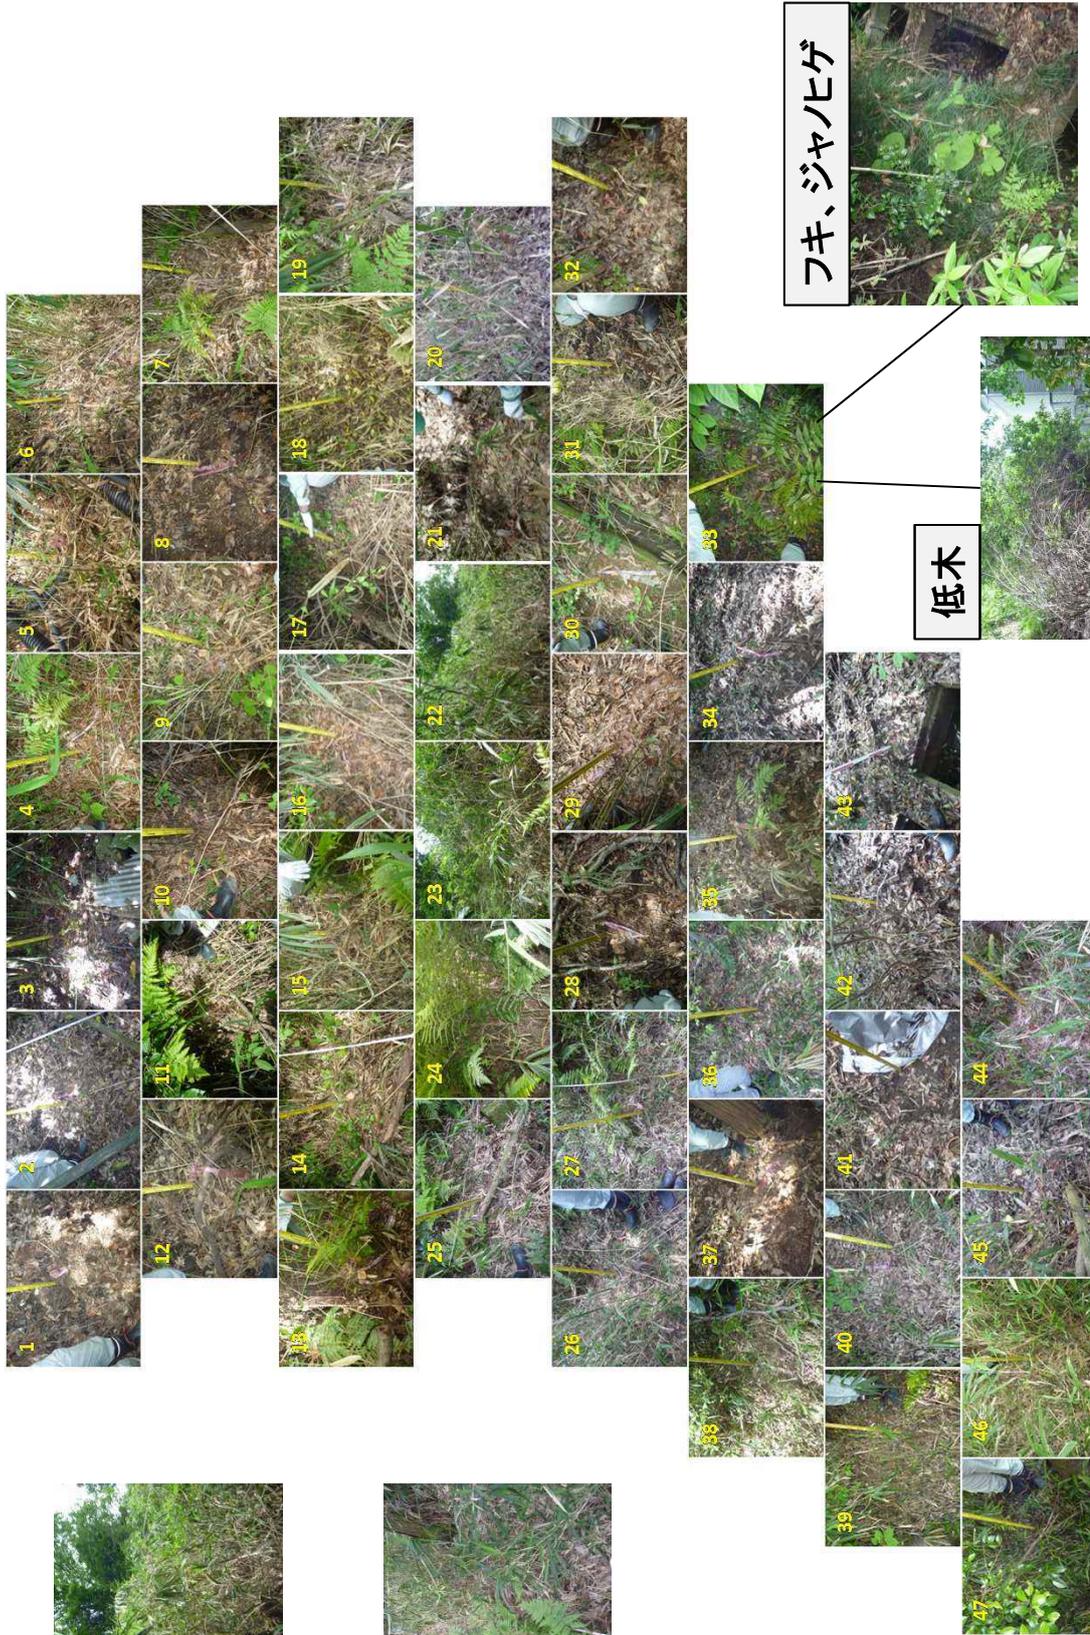
◇ 下草状況調査結果 写真(H30.5.16)

ササ

シダ

フキ、ジャノゲ

低木

・ 表層土壌EC調査の結果は、全ての地点で21 mS/m以下の値であった。また、下草状況調査の結果、No.1-1井戸に影響を及ぼす範囲で特異な状況は見られなかった。No.1-1井戸周辺の表層土壌の汚染はないと考えられる。

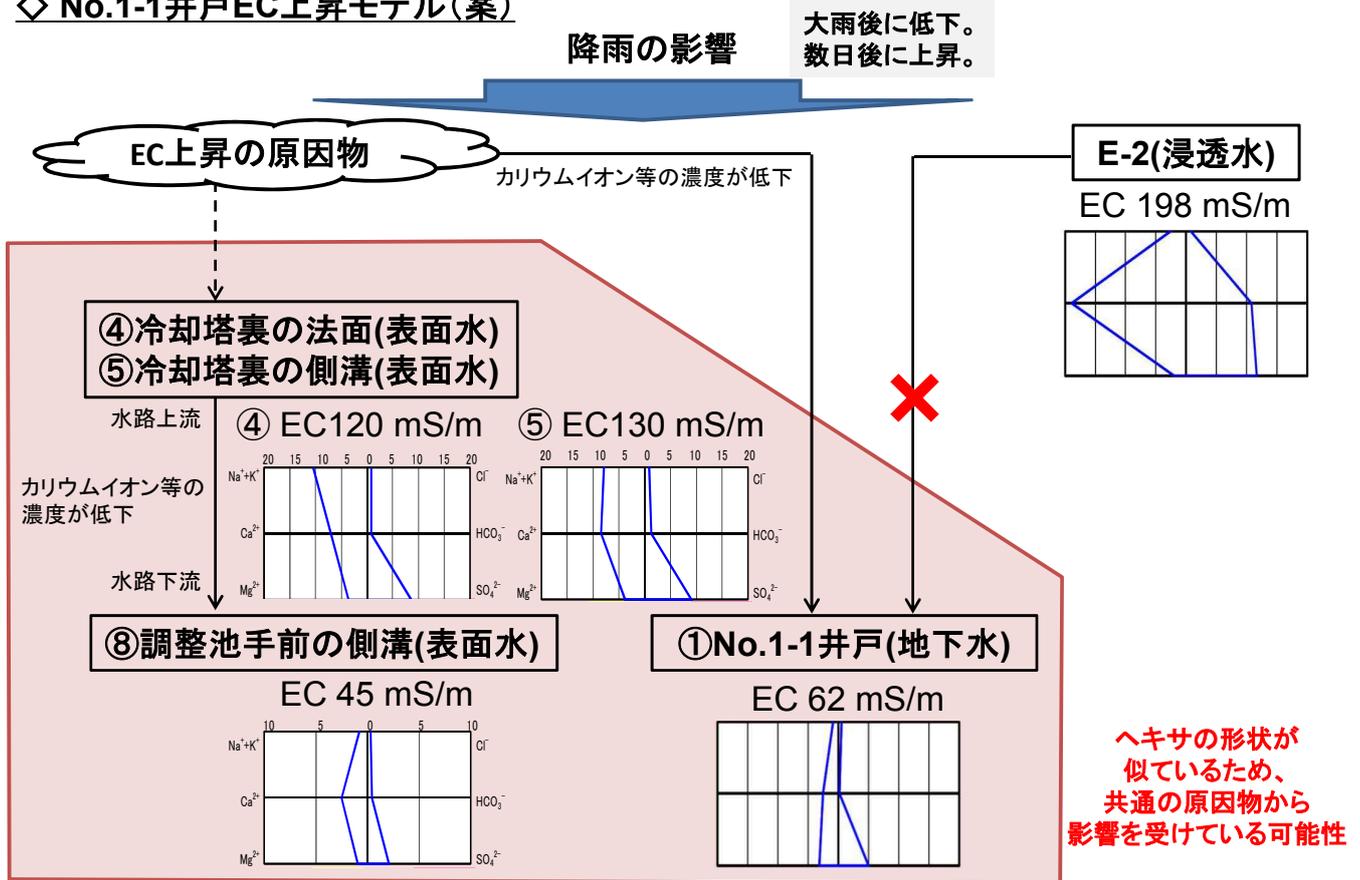
◇ No.1-1井戸EC上昇モデル(案)

No.1-1井戸周辺の表層に汚染が見られないため、地中にEC上昇の原因物が存在することが疑われる。

・ 梶山委員および小野委員から追加調査の方法について、No.1-1井戸の複数深度でのECのモニタリング調査や揚水により周辺地下水を入れ替えた後のEC調査の御提案を頂いた。
