# DE工区の状況

## 廃棄物土掘削(DE工区)の状況

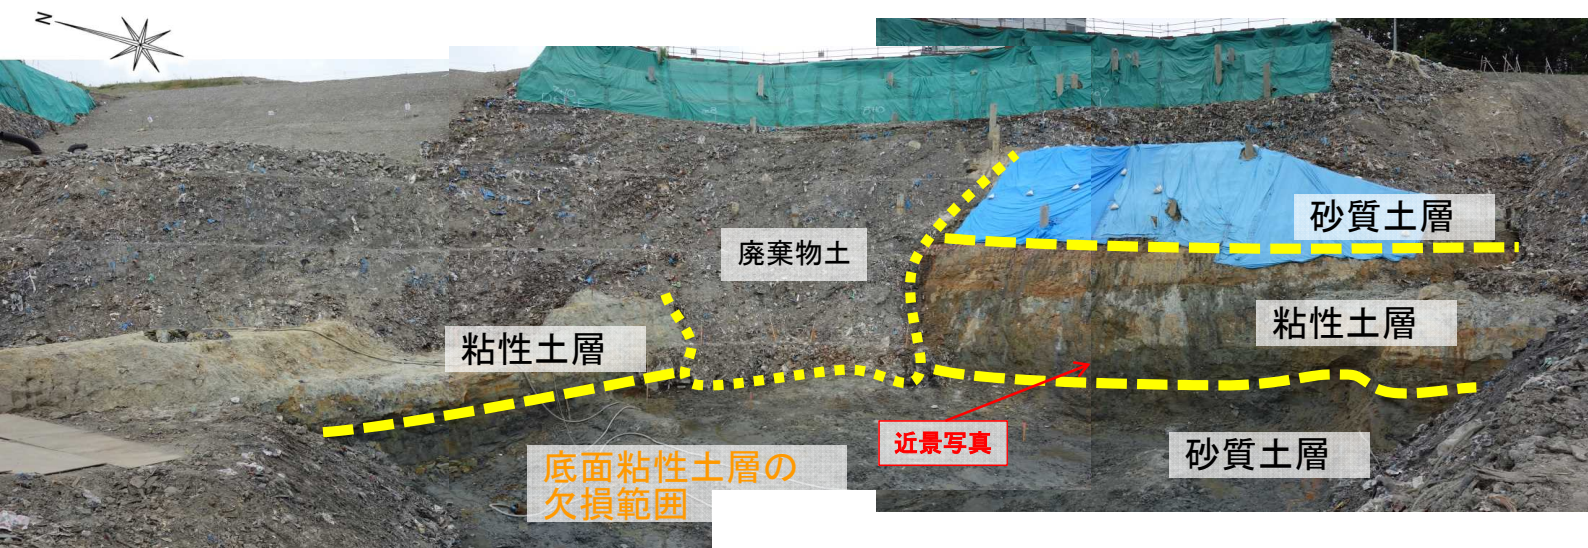
撮影日 平成30年5月29日

- ・ DE工区東側の計画掘削ラインでの廃棄物土掘削は完了しましたが、中央部の幅約10m範囲では、廃棄物土が一部残存しているため、追加調査を行い、掘削方法の検討を行います。
- ・ 上下流側では底面粘性土層が層厚約2～6m程度で厚く分布。  
→掘削底面は掘り止め。基盤材の埋戻しを行う。

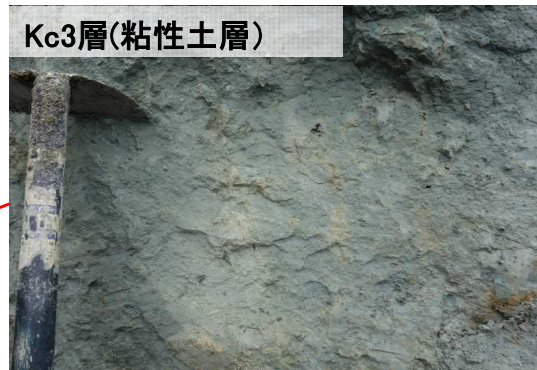
Kc3層(粘性土層)  
 細粒で固結度が高く  
 割れ目等は認められない

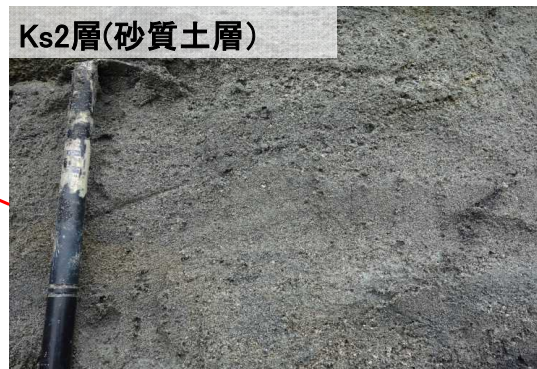
Ks2層(砂質土層)  
 砂分を主体とし  
 Kc3層と比較して固結度は低い
