第17回旧RD最終処分場問題連絡協議会

工事等の進捗状況について

平成28年9月5日

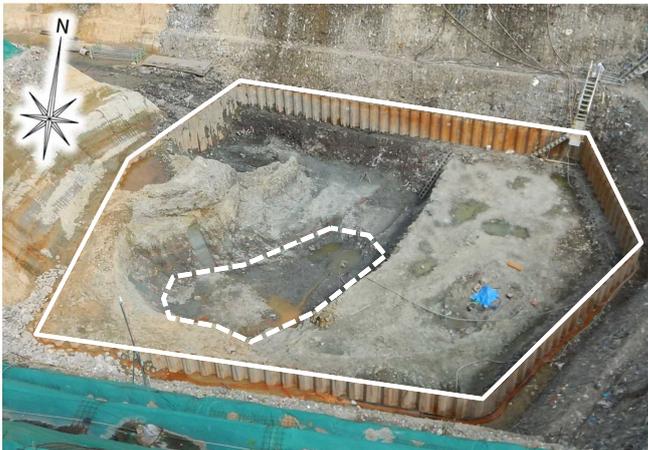
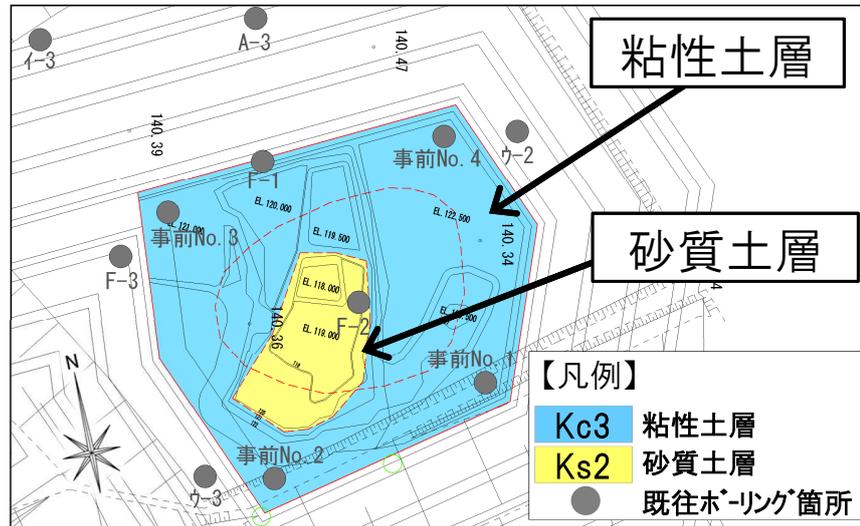
掘削地質平面図

掘削の結果

- ・ 矢板内では粘性土層(Kc3)が広く分布
- ・ 中央から南西側へ粘性土層が欠損し砂質土層(Ks2)が露出 (約70m²)

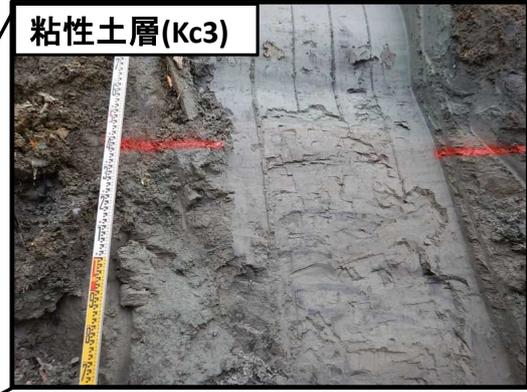
細粒で固結度が高く
割れ目等は認められない

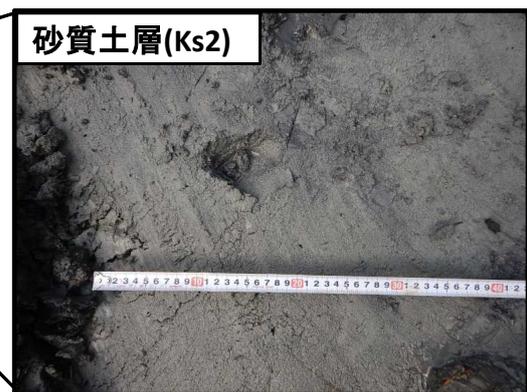
砂分を主体とし
Kc3層と比較して固結度は低い

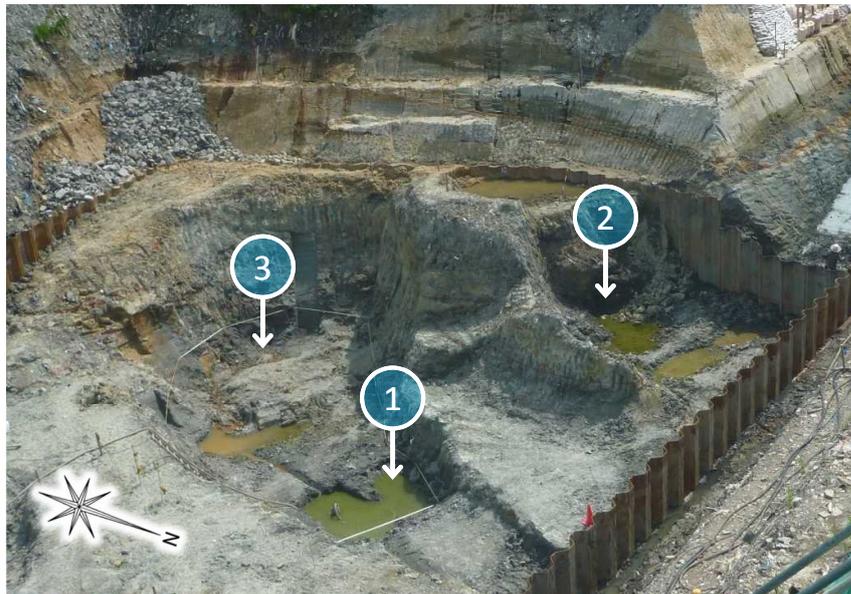
掘削が完了したA工区の底部にたまっている水を採水し分析を実施
採水地点は下図に示す3地点

- ⇒ 地点1のたまり水は地点2と3から流入する水が混じていた
- ⇒ 地点2は周囲の掘削箇所から浸透水が流入しておりECも高かった
- ⇒ 地点3は滲み出している位置から地下水とみられH26-S2と同程度のECを示した
また、ヘキサダイアグラムの各種イオン濃度もH26-S2と同様に低かった

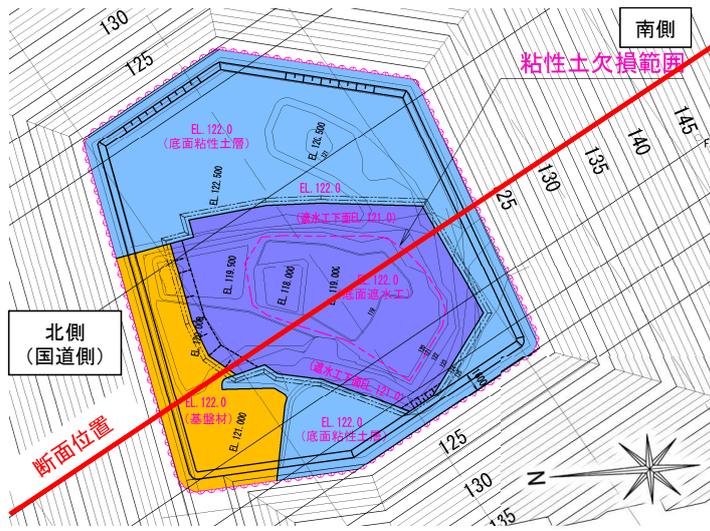
平面図

- ・ 欠損部以外の粘性土層(Kc3)の厚みは十分な厚み(25cm以上)で分布していた
- ・ 底面遮水工の厚みは1mを基本として施工する
ただし、欠損部の粘性土層(Kc3)は南側から北側に向けて下へ傾斜していたため底面遮水工の北側の厚みを1m以上に増して粘性土層(Kc3)と接着させる
