# B工区の状況①

# 廃棄物土掘削(B工区)の状況

# 掘削地質平面図(B工区 廃棄物土掘削段階)

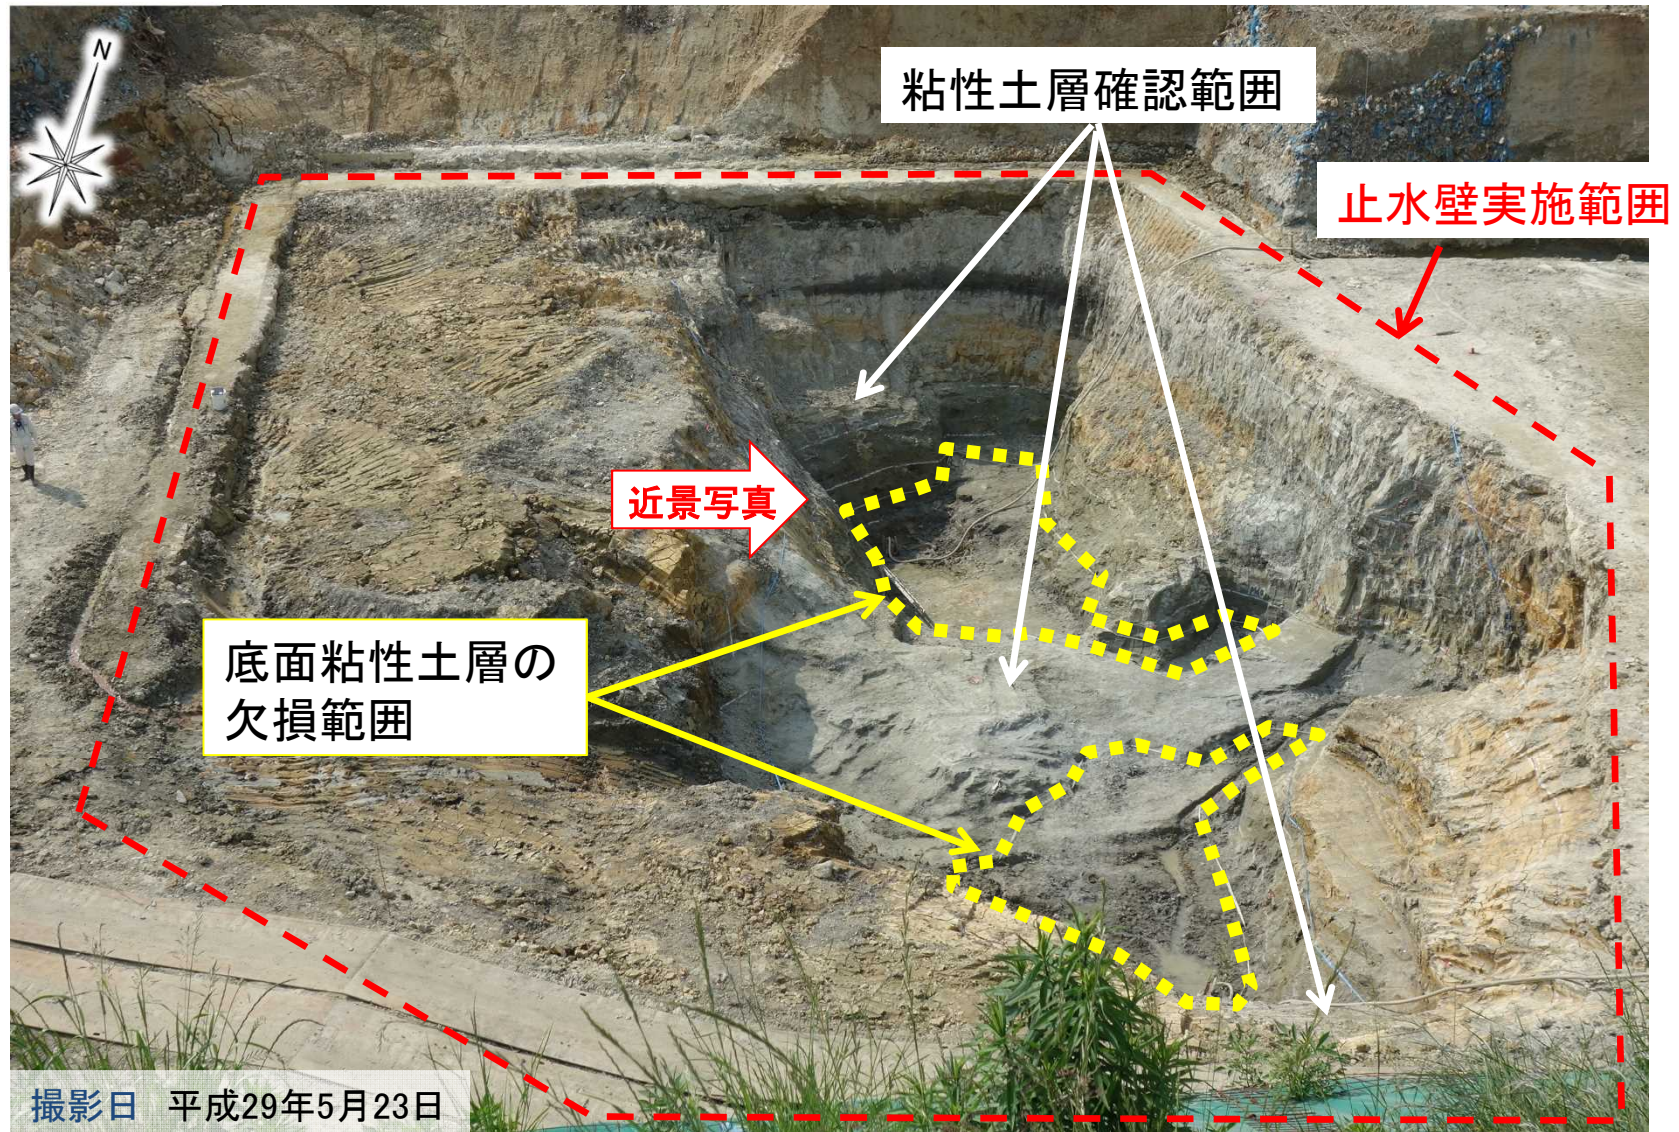
- ・ 5月23日時点で止水壁内の廃棄物掘削は完了
- ・ 全体として長さ約30m×幅約10mの範囲で底面粘性土層の欠損が確認された

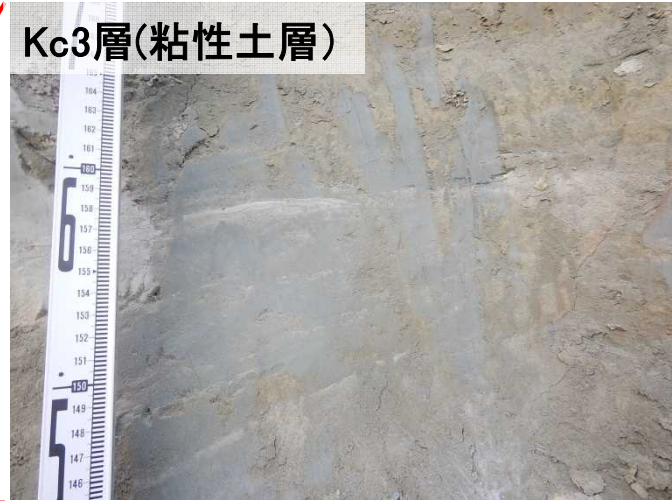
細粒で固結度が高く  
割れ目等は認められない

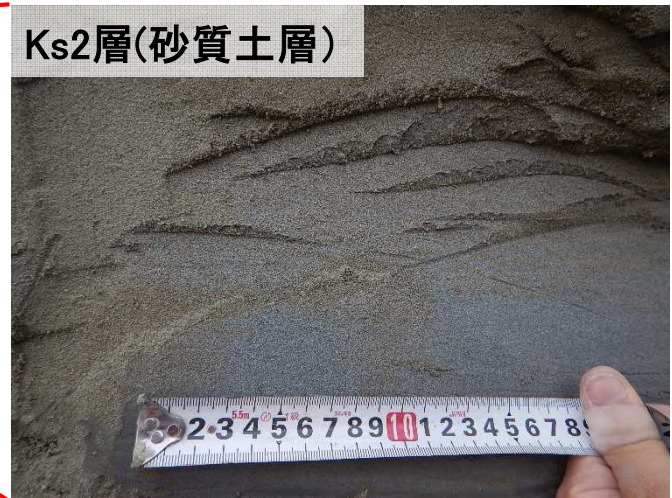
砂分を主体とし  
Kc3層と比較して固結度は低い

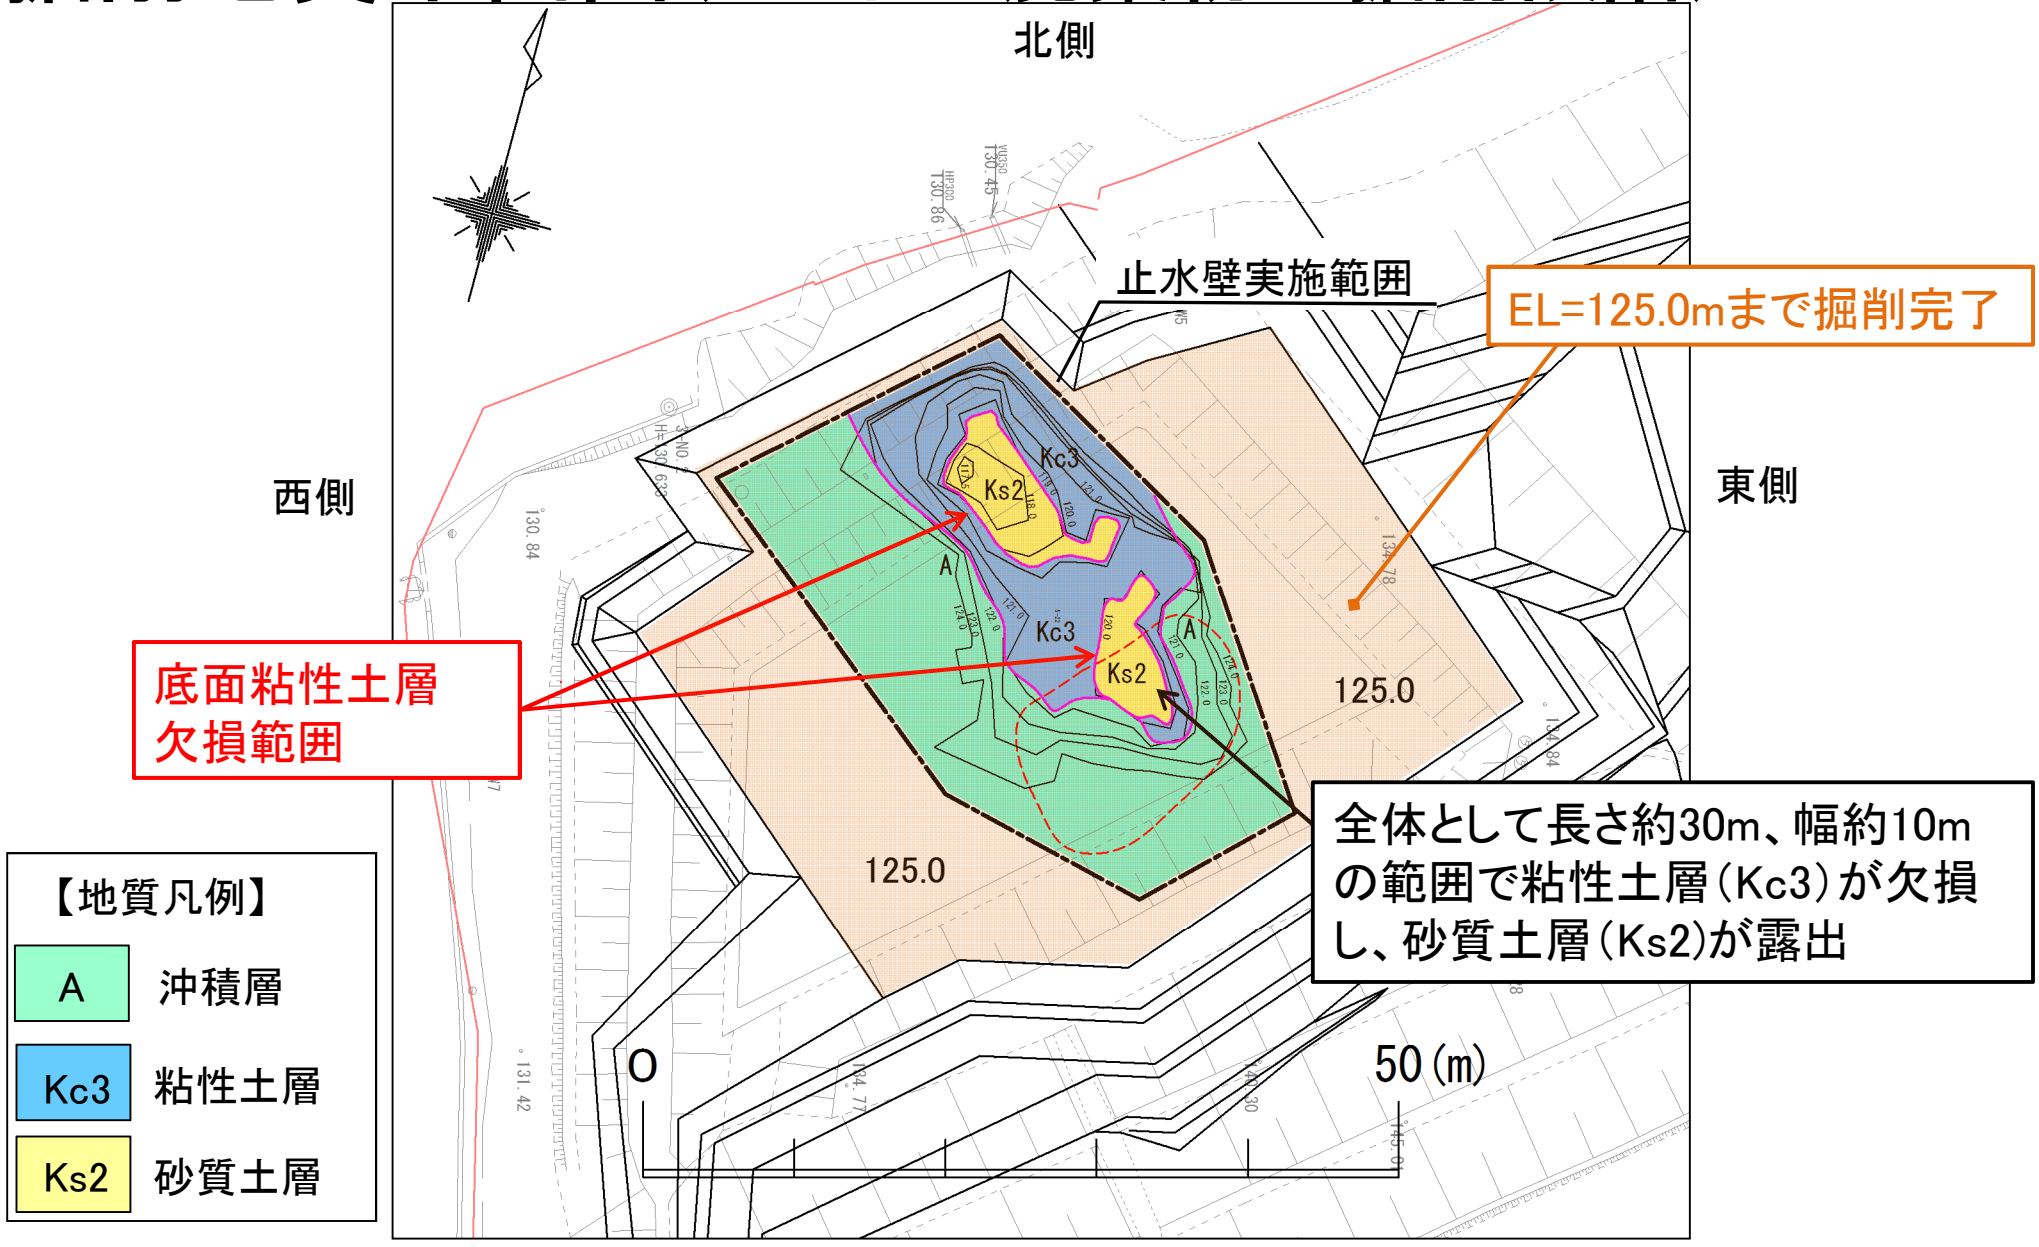
底面粘性土層欠損範囲

全体として長さ約30m、幅約10mの範囲で粘性土層(Kc3)が欠損し、砂質土層(Ks2)が露出

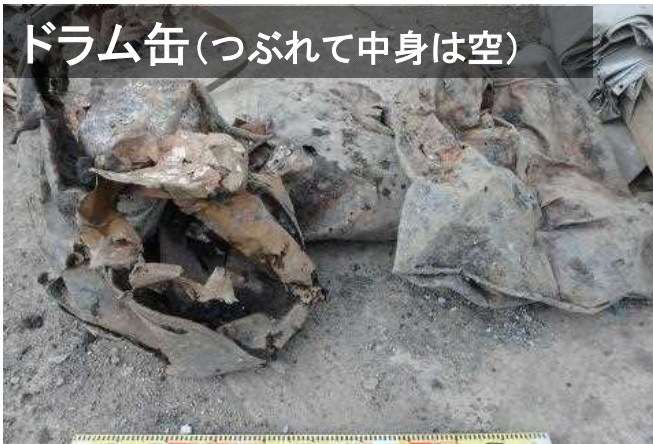
ドラム缶(つぶれて中身は空)

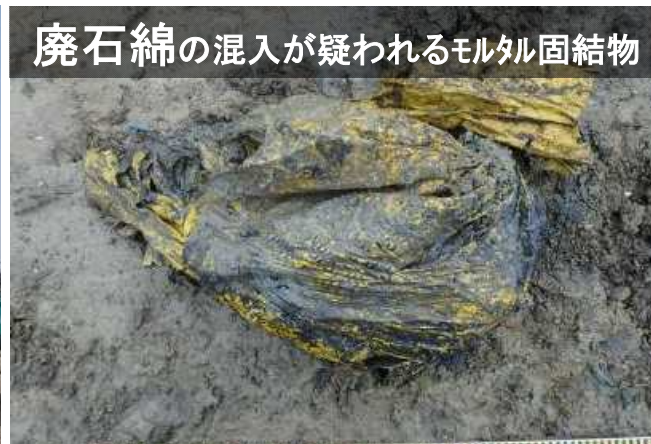
廃石綿の混入が疑われるモルタル固結物

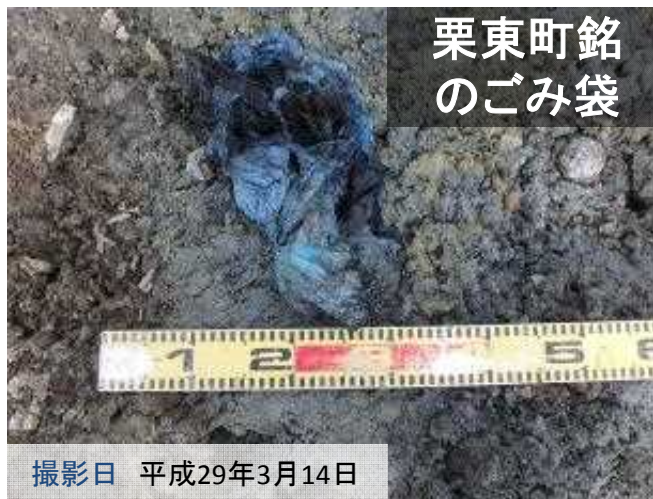
栗東町銘  
のごみ袋

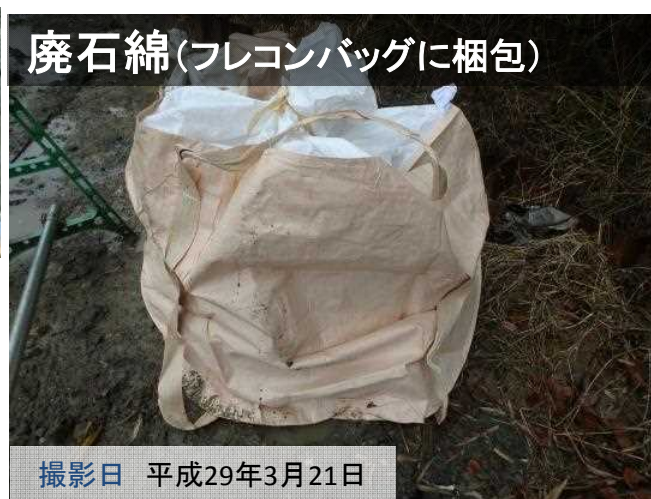
廃石綿(フレコンバッグに梱包)
