## 旧アール・ディエンジニアリング最終処分場周辺環境影響調査の結果について（令和元年度第3回）

栗東市小野地先の旧アール・ディエンジニアリング最終処分場（以下「旧処分場」という。）について、令和元年12月9日から12月13日に実施しました旧処分場跡地の周辺環境影響調査（地下水等調査）の分析結果がまとまりましたのでお知らせいたします。

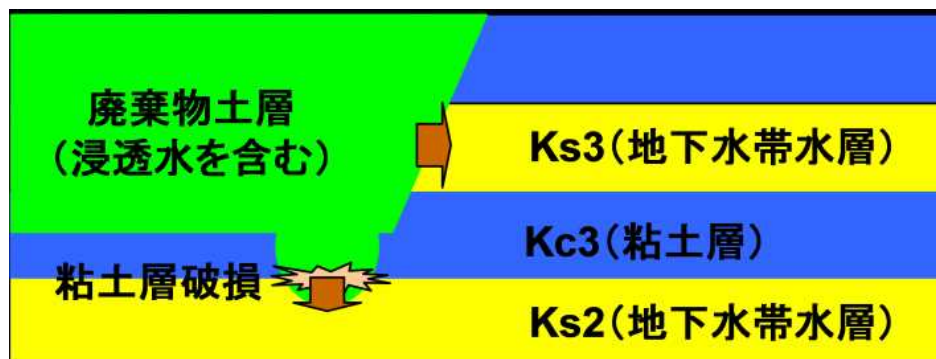
(※2)浸透水のKs3層地下水およびKs2層地下水への汚染移流拡散状況の概念図

- 【Ks3層地下水】側面で廃棄物土層と接していることにより、廃棄物土層の浸透水が地下水に移流拡散していると考えられます。
- 【Ks2層地下水】底面粘土層が破損している箇所では廃棄物土層と接していることにより、浸透水が地下水に移流拡散していると考えられます。
