# アンダーパスにおける冠水監視システムの導入について

脇阪 拓彰<sup>1</sup>

<sup>1</sup>長浜土木事務所 道路計画課

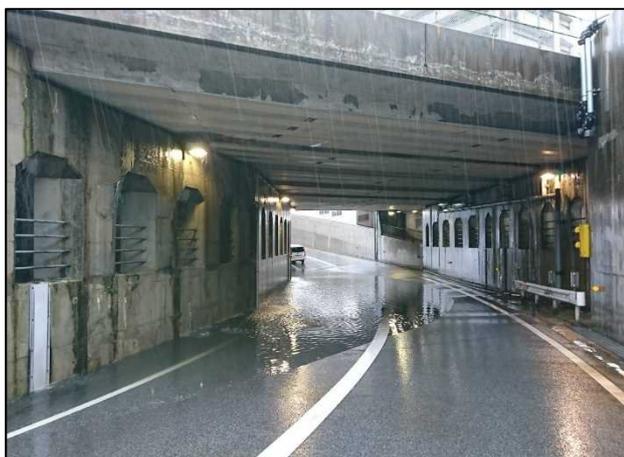
図-2 事故発生時の冠水状況

平成30年7月の朝、前日から続く大雨により冠水した蓮池アンダーパスにおいて事故が発生した。道路利用者が運転する車両が図-2のとおり冠水状態であるアンダーパスに進入し、その衝撃によって車両前方が破損した。

事故当事者は、写真右側の車線を一度通過しており、その後用事を済ませて戻す際に、事故に巻き込まれた。一度目に通過した際に、すでに水が溜まっていることを把握していたが、問題なく通過できたため、「浅い」と判断し、再び通過を試みた結果の事故であった。

蓮池アンダーは曲線を描きながら交差しており、片勾配によって南側が低くなっている。このとき水深は最大40cm程で、車両の正常な走行は不可能なため、通行止めの措置が必要な状態であった。この事故により、図-3のとおり破損した車両は、露呈した電子系統から漏電し、通行不能となって立ち往生した。

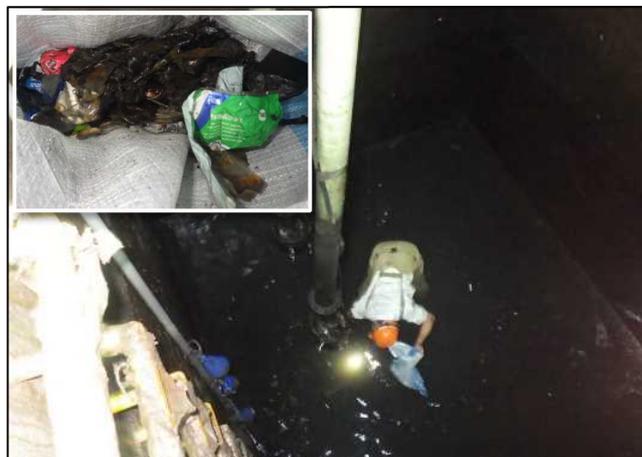
図-4 ピット内の清掃状況と流入したゴミ類

排水ポンプは通常どおり2台とも稼働していたが、経年劣化等により揚水能力が低下していたと考えられ、流入する雨水に対し排水が追い付いていない状態であった。ピット内を点検した結果、台風の強風により図-4のようなサイズの小さな枯れ葉やビニール類のゴミ等が雨水の流入に伴って、水槽内に流れ込み、ポンプの吸込口を塞ぐように付着していた。これが原因となり、正常な揚水ができなかった。

原因判明後、点検委託業者により、ただちに清掃が行われ、ポンプは正常に稼働することができ、すぐに冠水は解消された。通行止めを解除できたのは、最初の通報から3時間程経ってからであった。

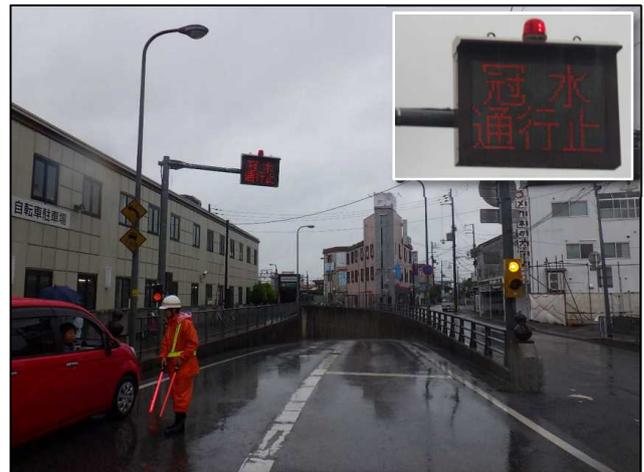
図-5 電光掲示板による通行止め表示

前節の5つの対策案のうち長浜土木事務所では、注意喚起として電光掲示板が車道に対するアンダーパスにのみ設置されている。これらは水位センサーと連動しており、状況に応じて自動で表示内容の切替えが可能となっている。しかし、図-5のとおり平成30年の事故発生時には事前に通行止めの表示がされていたにもかかわらず、事故当事者は存在を認識していなかった。

このことから、1つの対策では、冠水による事故防止に対して不十分であることが改めて確認された。事故そのものを防止するためには、物理的な通行規制をいかに迅速に現場で実施できるかであるが、事後対策ではなく、事前に察知し対策を講ずることで、大きな効果があると考え、今回監視システムの導入を計画した。
