甲賀市信楽町牧水害履歴マップ③ 平成 25(2013)年 9月・台風 18号 / 平成 29(2017)年 10月・台風 21号

令和元年(2019)年9月11日に雲井地区農村活性化センターで行った聞き取り調査に基づき作成

作成 関西大学 景観研究室 (甲賀市信楽町都市計画地区図上加筆) 0m 50m 100m

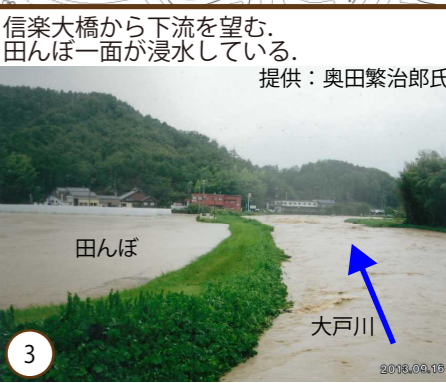
【被害状況：平成 25(2013)年】
 床下浸水した。

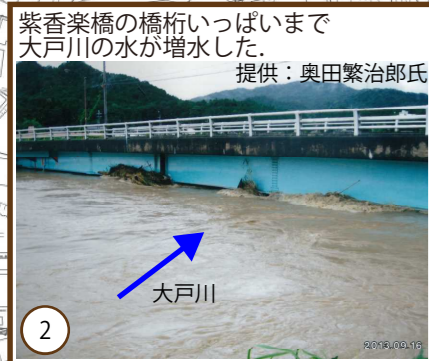
【被害状況：平成 25(2013)年】
 橋桁いっぱいまで増水していた。
