No.1-1井戸における電気伝導度の 上昇について

～旧処分場との関連性についての考察～
(平成30年6月第24回連絡協議会報告資料
抜粋)

令和2年(2020年)8月27日

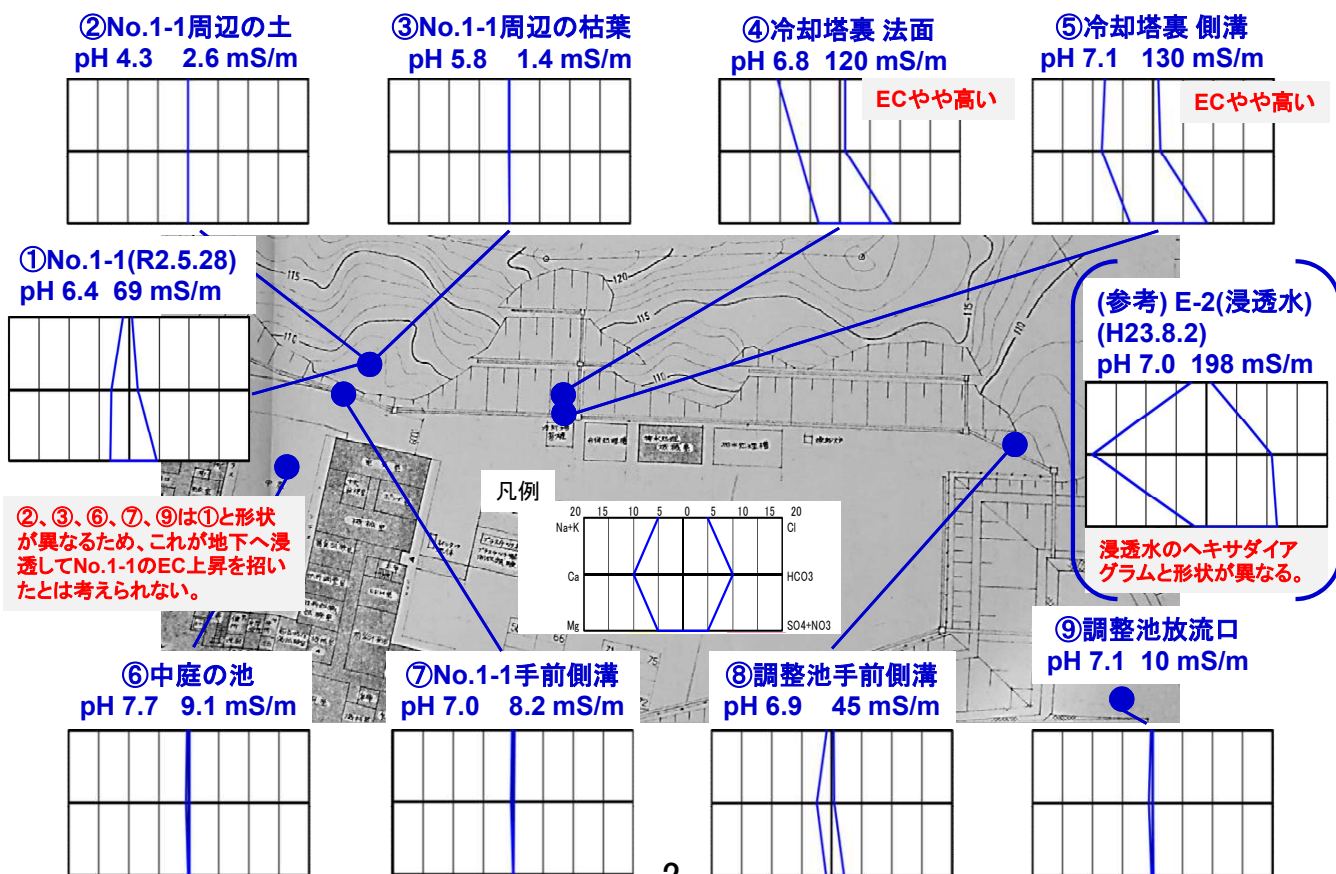
◇ ヘキサダイアグラム(H30.3.13)

調査名	内容	結果
土壌EC調査 (H30.3調査)	No.1-1周辺一帯の表層土壌の電気伝導度を測定した。	・全ての地点で21ms/m以下であり、No.1-1の電気伝導度より大幅に低かった。 →No.1-1周辺の表層土壌の汚染はないと考えられる。
ヘキサダイアグラム(イオン組成)の比較 (H30.3調査)	No.1-1、場内浸透水(H23年度調査)およびNo.1-1の周辺表流水等のヘキサダイアグラム(イオン組成)を比較した。	・浸透水と相似形を示す地点はなかった。 →浸透水の影響はないものと考えられる。 ・No.1-1の周辺表流水等の中のいくつかの地点でNo.1-1と相似形を示す地点があった。 →また、No.1-1と周辺表流水等は共通の原因から影響を受けている可能性がある。
水位・水質連続モニタリング (H28.10～調査)	No.1-1井戸内に水位・水質を連続モニタリングする装置を設置して記録している。	・水位は大雨後に高くなる。 ・電気伝導度は降雨の際に上昇する。
下草状況調査 (H30.5調査)	No.1-1周辺一帯の植生状況を調査した。	・全体的にササが多く繁茂していた他、シダ、フキ、ジャノヒゲ、低木が繁茂していた箇所もあった。 ・広範囲に枯死が見られる箇所はない。 →植物が枯死するようなECの影響はない。

- ・表層土壌EC調査の結果は、全ての地点で21 mS/m以下の値であり、No.1-1の電気伝導度より大幅に低かった。また、下草状況調査の結果、No.1-1井戸の周辺で植生に異常は見られなかった。これらのことから浸透水によるNo.1-1井戸周辺の表層土壌の汚染はないと考えられる。
- ・ヘキサダイアグラム（イオン組成）の形状から、最も近い処分場内井戸（E-2）の浸透水と相似形を示す地点はなく、浸透水の影響はないものと考えられる。
