H26-S2(2)の地下水水質(Ks3層) について

令和2年(2020年)8月27日

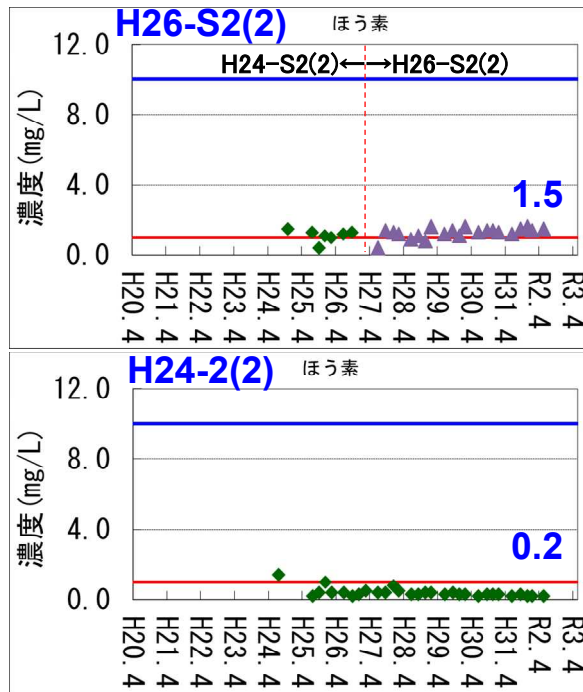
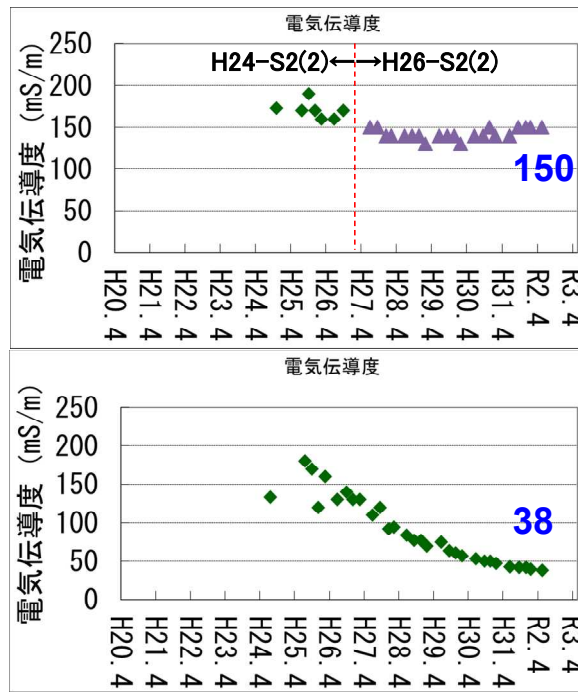
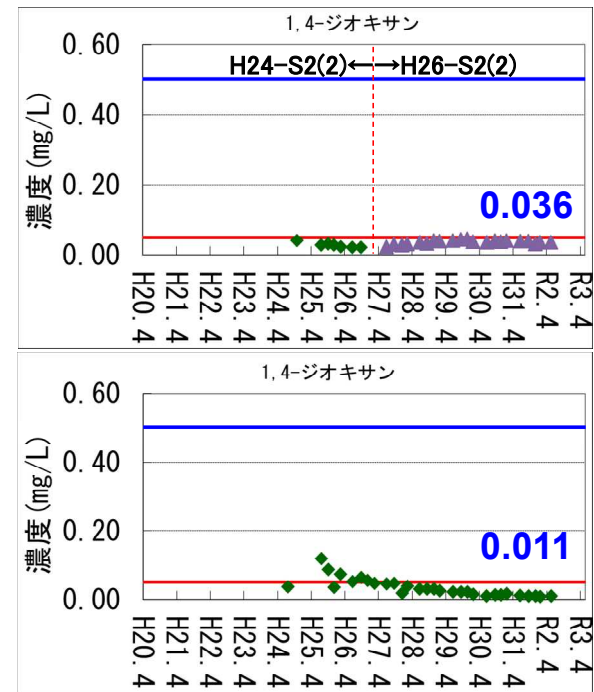
H26-S2(2)水質の現状(有害物質・EC)

遮水後のH26-S2(2)水質に大きな変動はなく、
遮水前の浸透水水質と同程度である。
H24-2(2)への汚染の拡大は見られない。

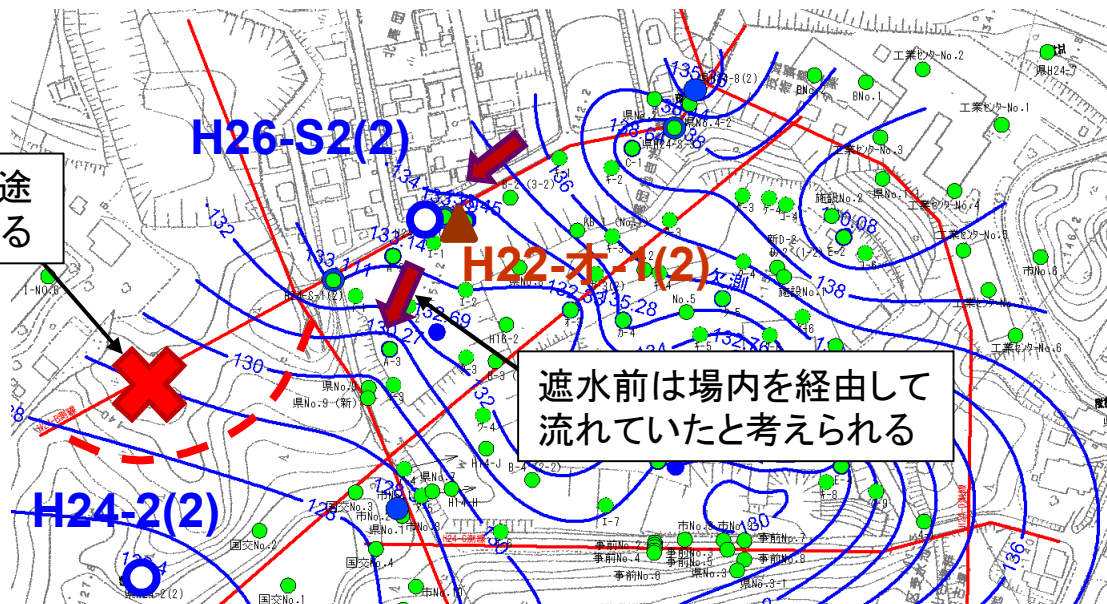
遮水前

Ks3層が途切れている

遮水前は場内を經由して流れていたと考えられる

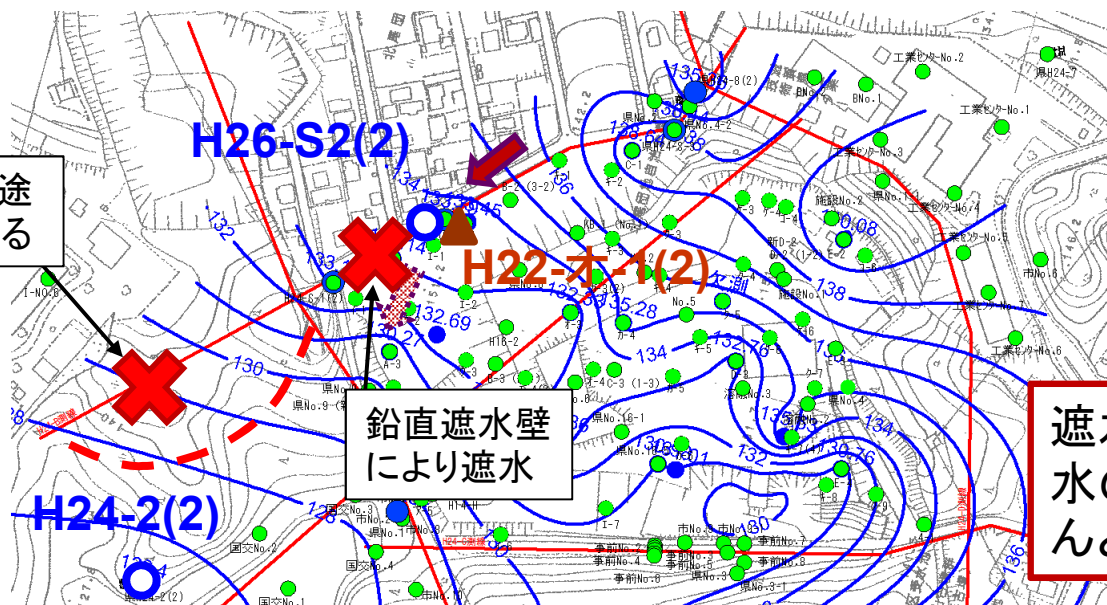
遮水後

Ks3層が途切れている

鉛直遮水壁により遮水

遮水工により地下水の行き先がほとんどなくなった。

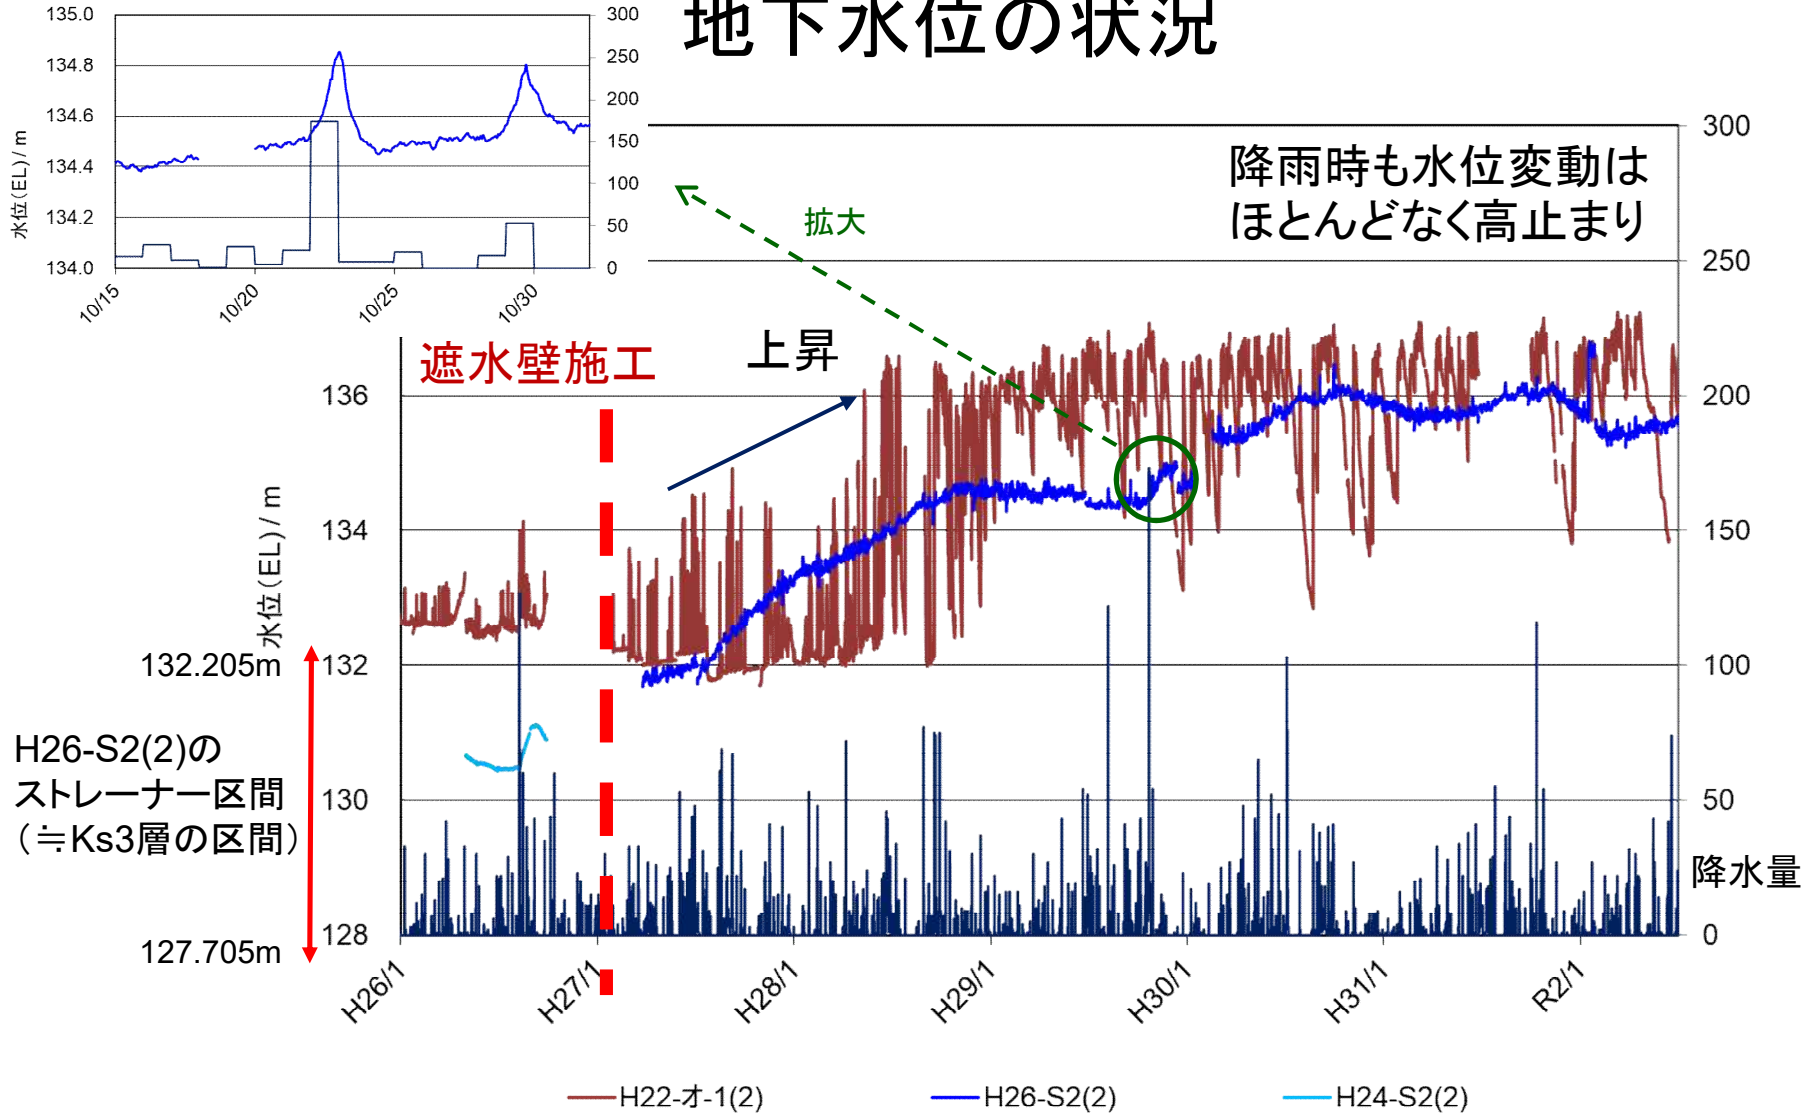
地下水位の状況

遮水壁施工後に地下水の行き先がなくなったため、H26-S2(2)の水位が上昇した。
