令和3年度第3回  
モニタリング調査結果について

令和4年(2022年)2月(書面開催)

# 経年モニタリング調査について

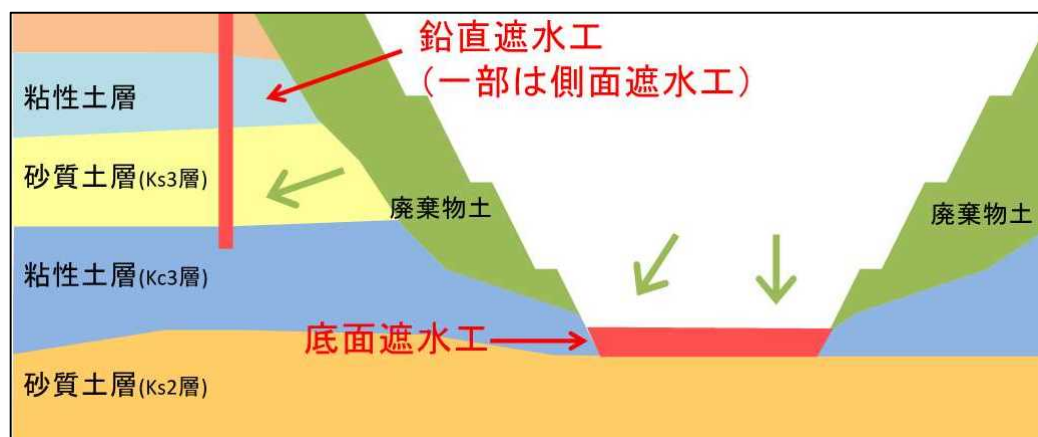
(参考)地下水帯水層と遮水工事の位置関係

- ◆ 廃棄物土層の側面に砂質土層(Ks3層)が接しており、廃棄物土に触れた浸透水が漏洩していたため、鉛直遮水工または側面遮水工により遮水した。
- ◆ 廃棄物土層の底面において粘性土層(Kc3層)が欠損しており、廃棄物土層の底面に接した砂質土層(Ks2層)へ廃棄物土に触れた浸透水が漏洩していたため、底面遮水工により遮水した。

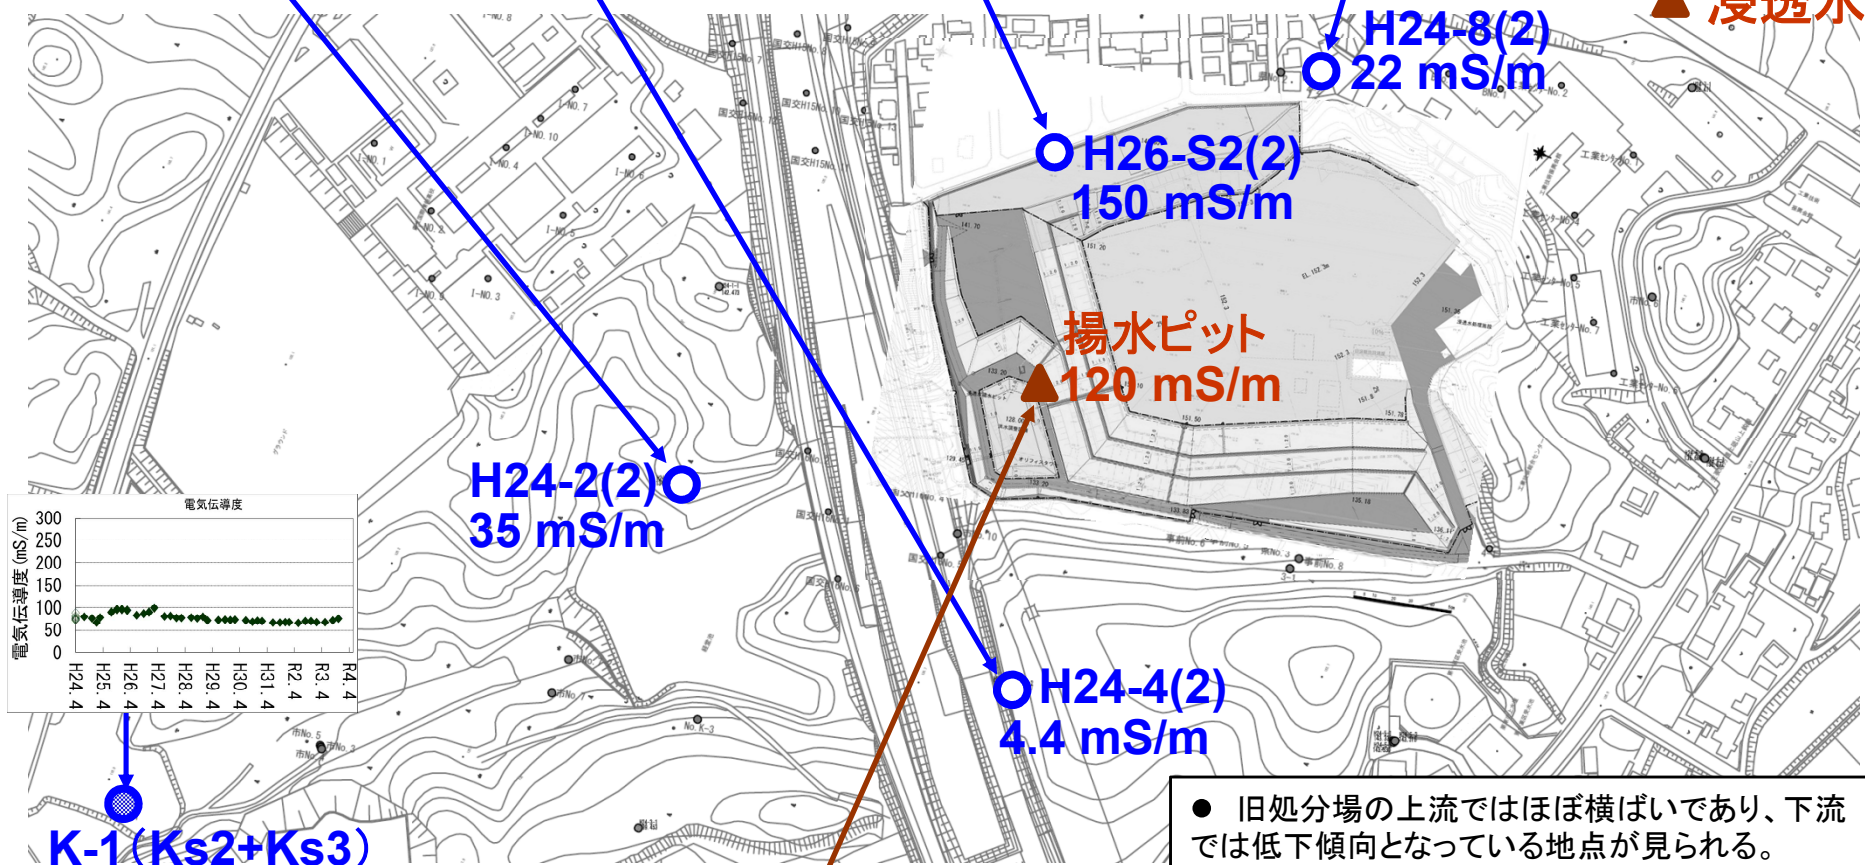
- 旧処分場の上流ではほぼ横ばいであり、下流では低下傾向となっている地点が見られる。
- H24-2(2) は、H25(2013).7以降低下傾向である。

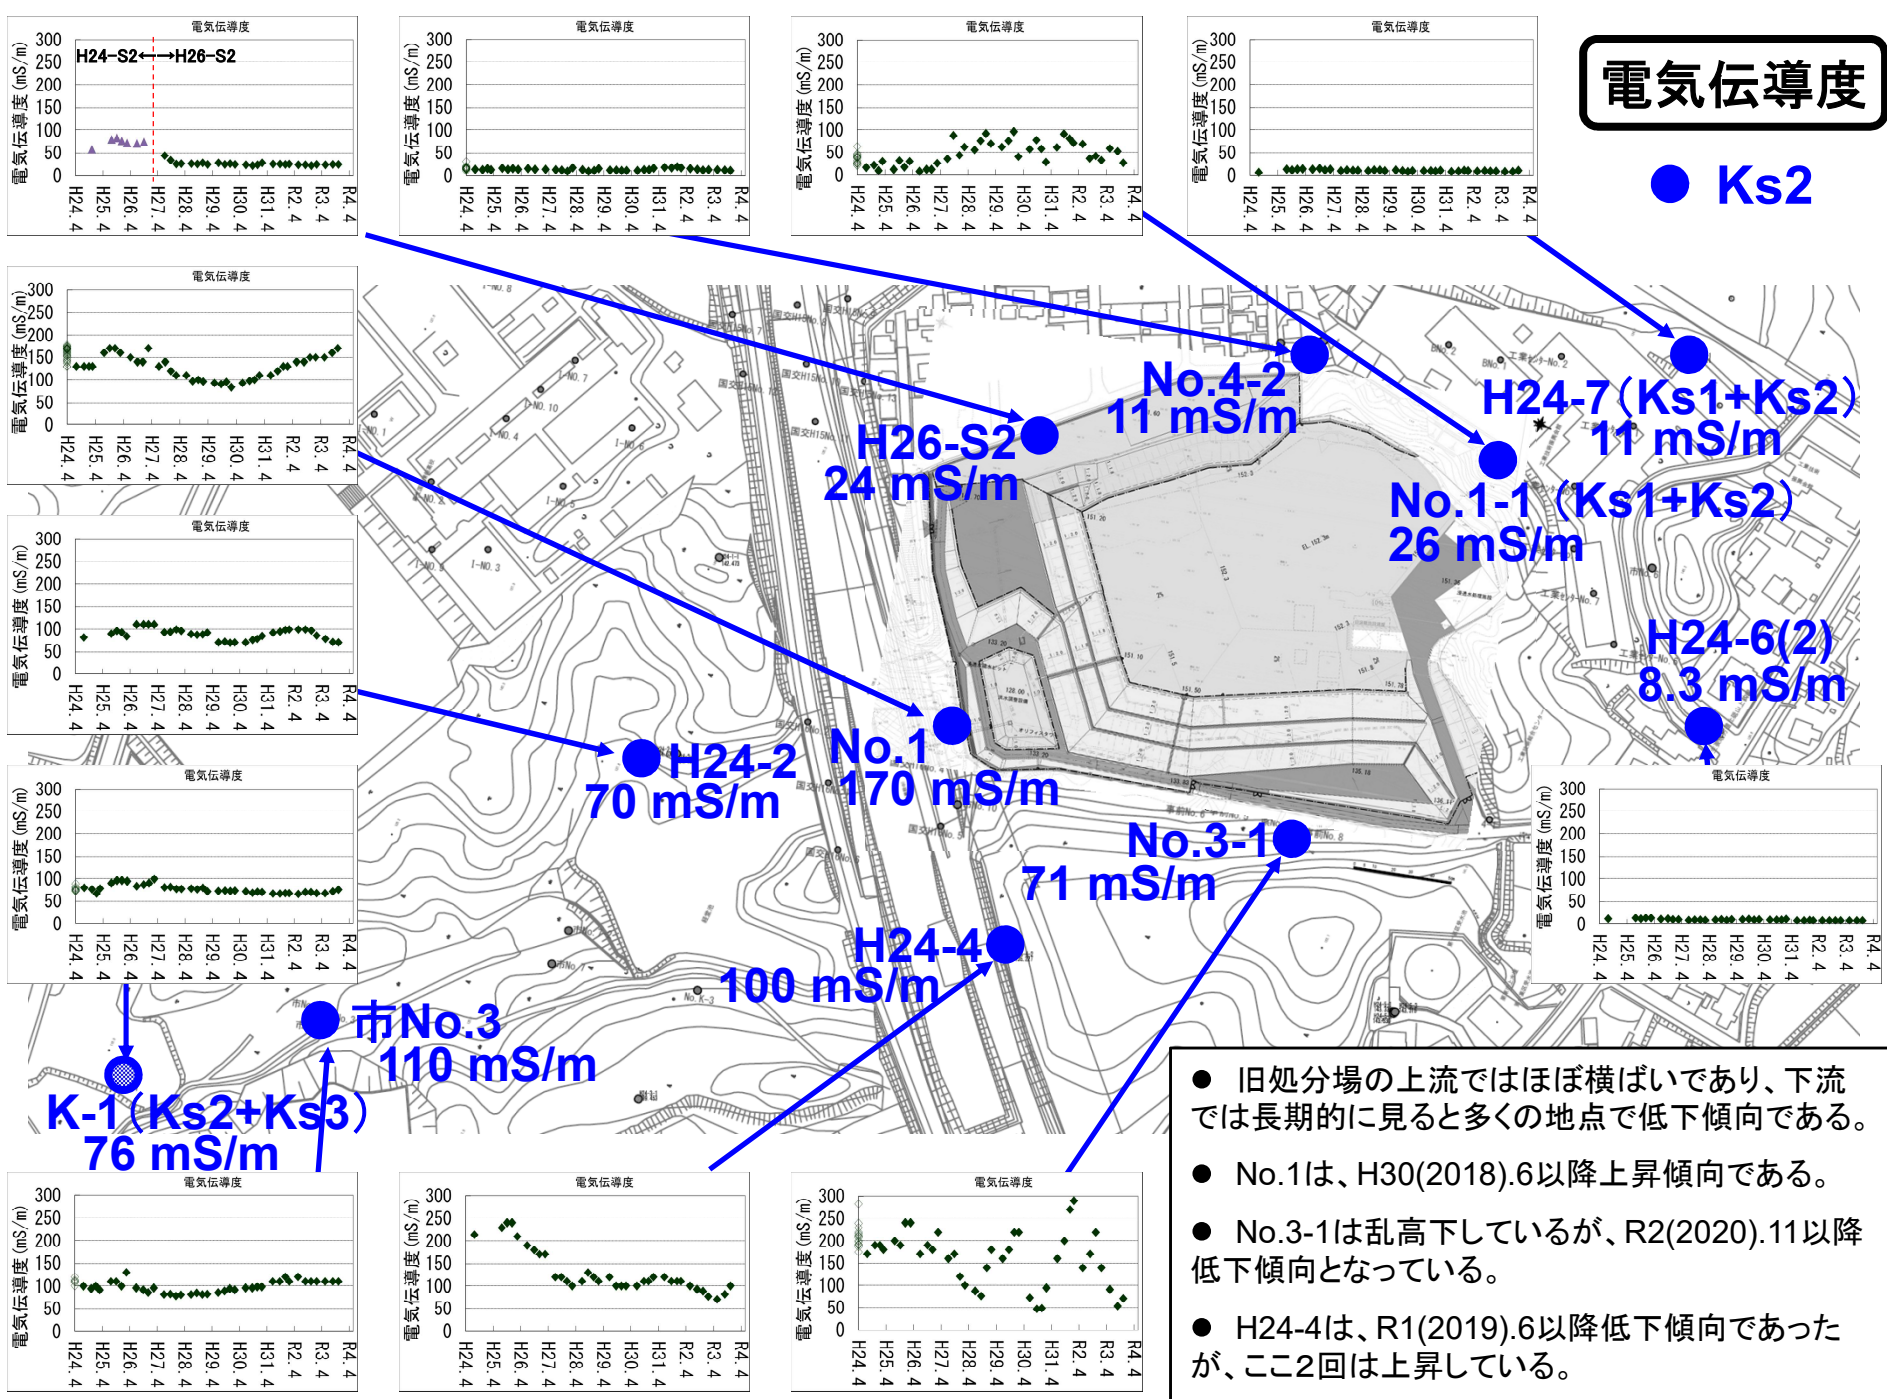
- 旧処分場の上流ではほぼ横ばいであり、下流では長期的に見ると多くの地点で低下傾向である。
- No.1は、H30(2018).6以降上昇傾向である。
- No.3-1は乱高下しているが、R2(2020).11以降低下傾向となっている。
- H24-4は、R1(2019).6以降低下傾向であったが、ここ2回は上昇している。

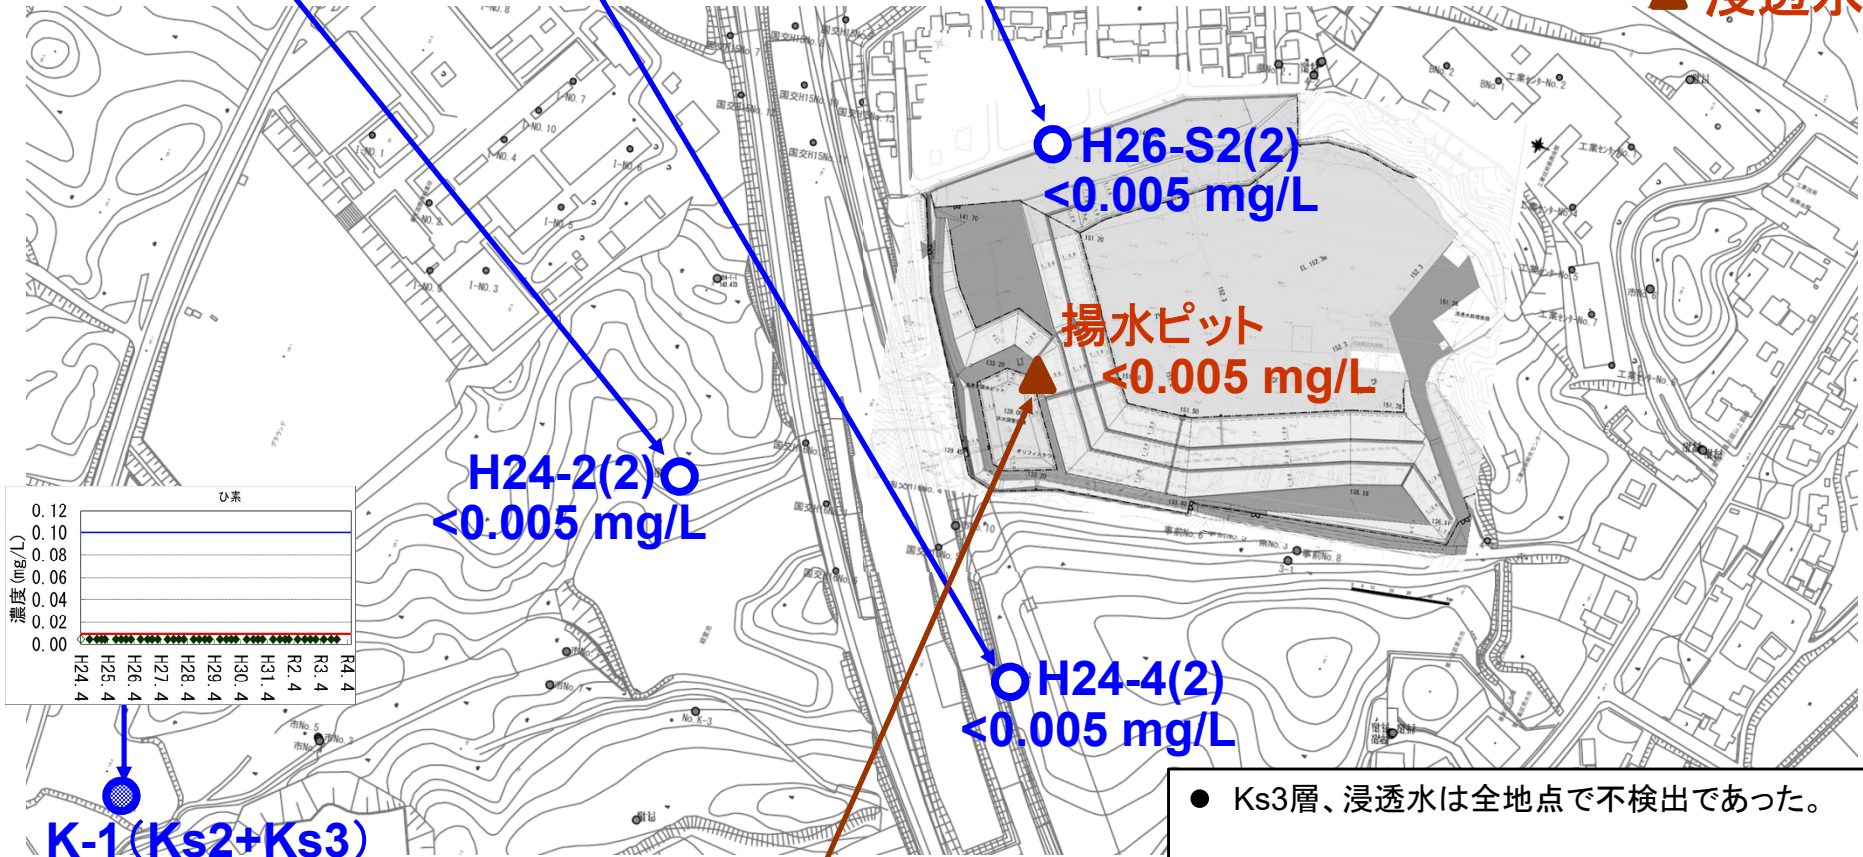
● Ks3層、浸透水は全地点で不検出であった。

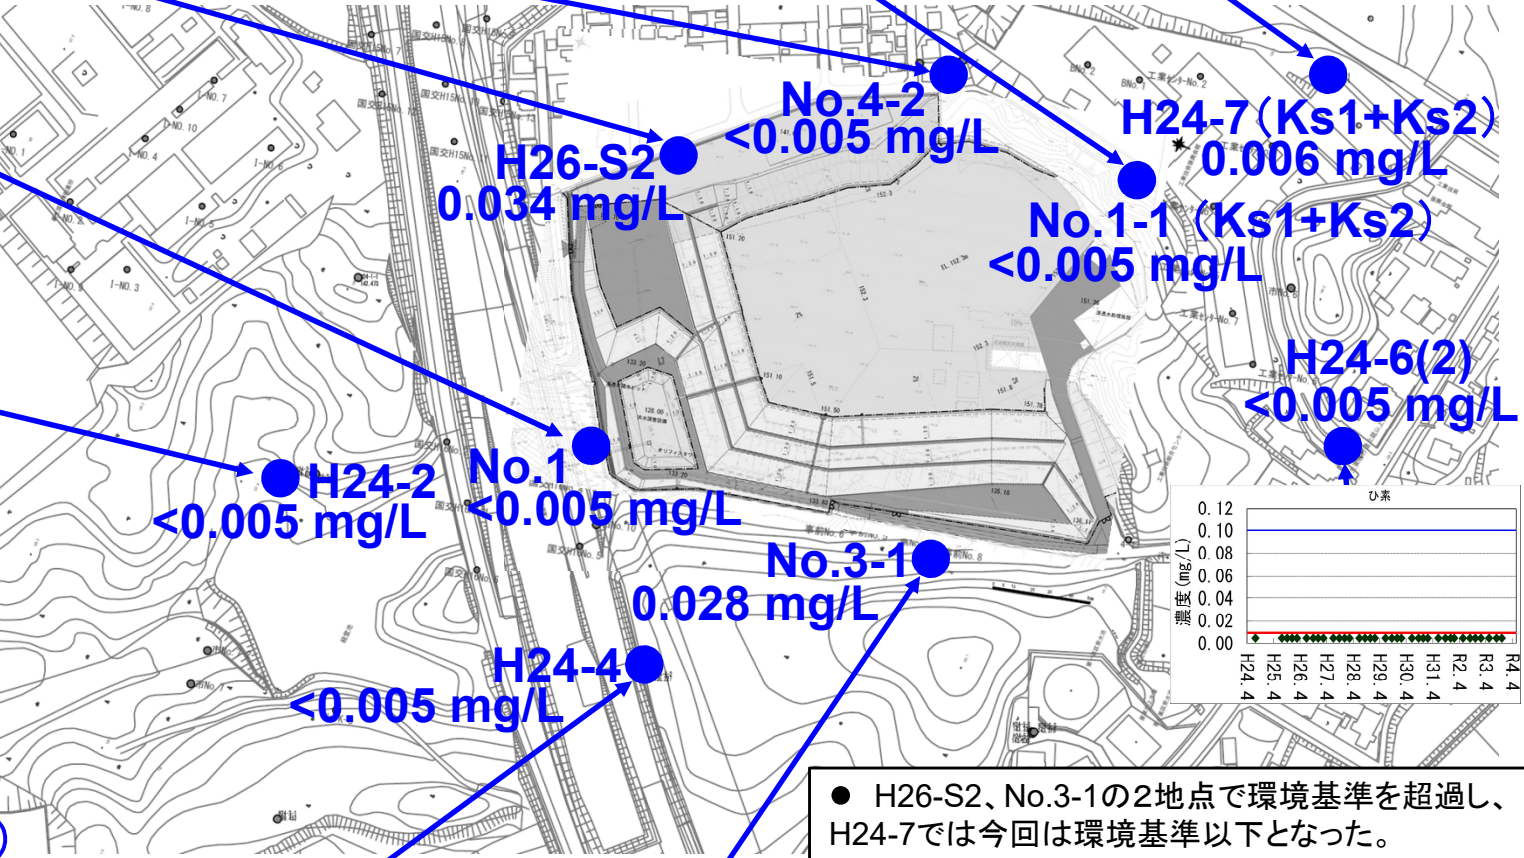
- H26-S2、No.3-1の2地点で環境基準を超過し、H24-7では今回は環境基準以下となった。
- 3地点とも概ね横ばいで推移しており、大きな変化は見られない。
- No.3-1の基準超過原因は自然由来と考えられる。H24-7、H26-S2は水位勾配から旧処分場の上流側であり、電気伝導度の数値から、浸透水の影響をほとんど受けていないと考えられる。
