令和4年度第3回  
モニタリング調査結果について

令和5年(2023年)2月7日

# 経年モニタリング調査について

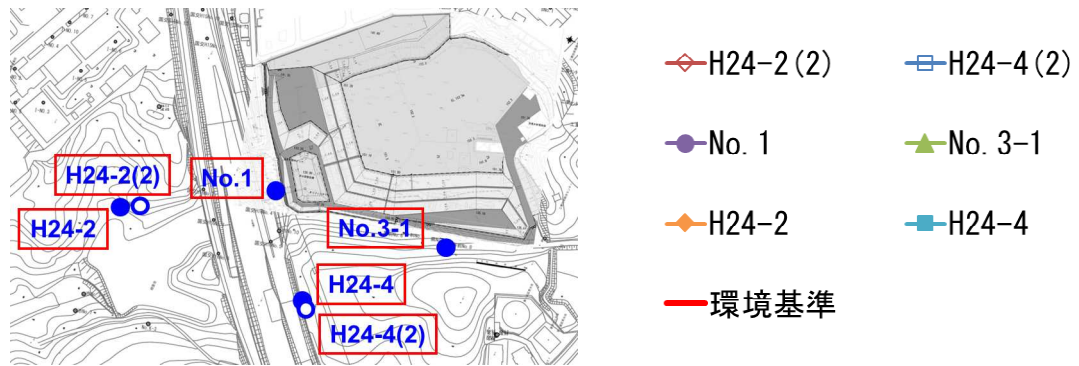
- 産廃特措法に基づく実施計画の目標達成状況の評価には、調査地点のうち下図の評価対象地点6地点の結果を用いることとしている。  
(令和2年11月第35回連絡協議会資料3-1)
- 二次対策工事の着手(H25(2013).12.20)以降に地下水環境基準を超過したことがある項目について、工事が終了したR3(2021).1以降の2年間、8回分の結果をグラフに表示した。また、全項目の分析結果の一覧表をP.18~P.20に表示した。
- ひ素について、No.3-1で継続して環境基準を超過しているが、超過原因は自然由来と考えられる。(令和3年9月第38回連絡協議会資料2-2)
- その他の項目は環境基準の超過はなかった。

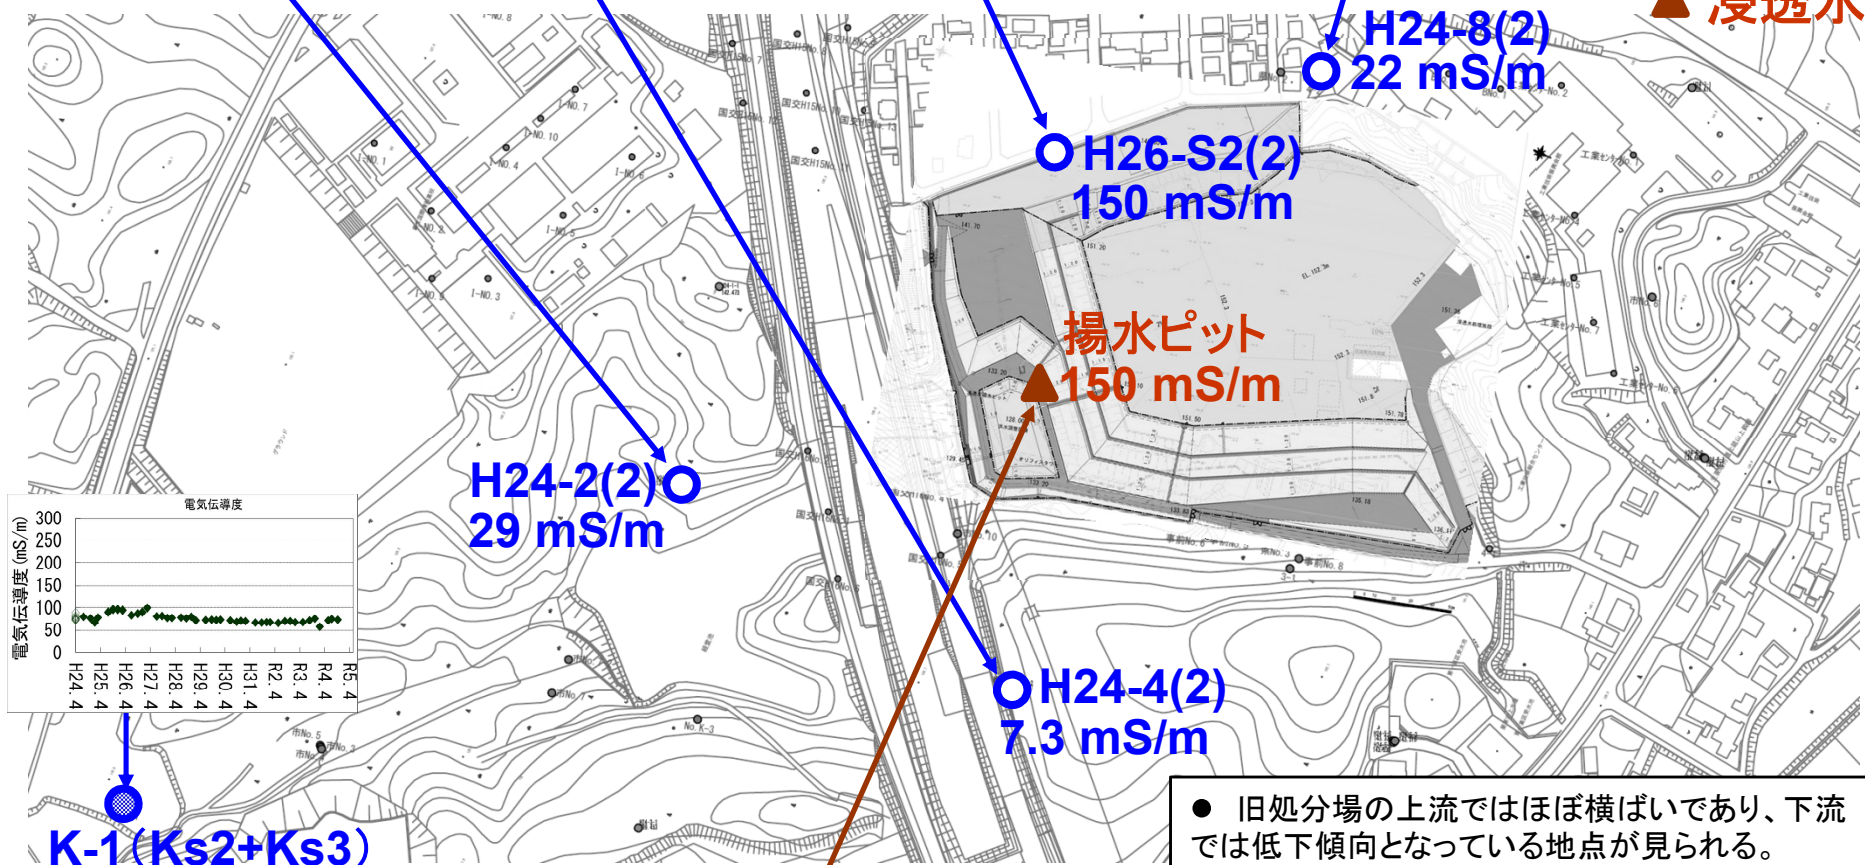
# 電気伝導度

- 旧処分場の上流ではほぼ横ばいであり、下流では低下傾向となっている地点が見られる。
- H24-2(2) は、H25(2013).7以降低下傾向である。

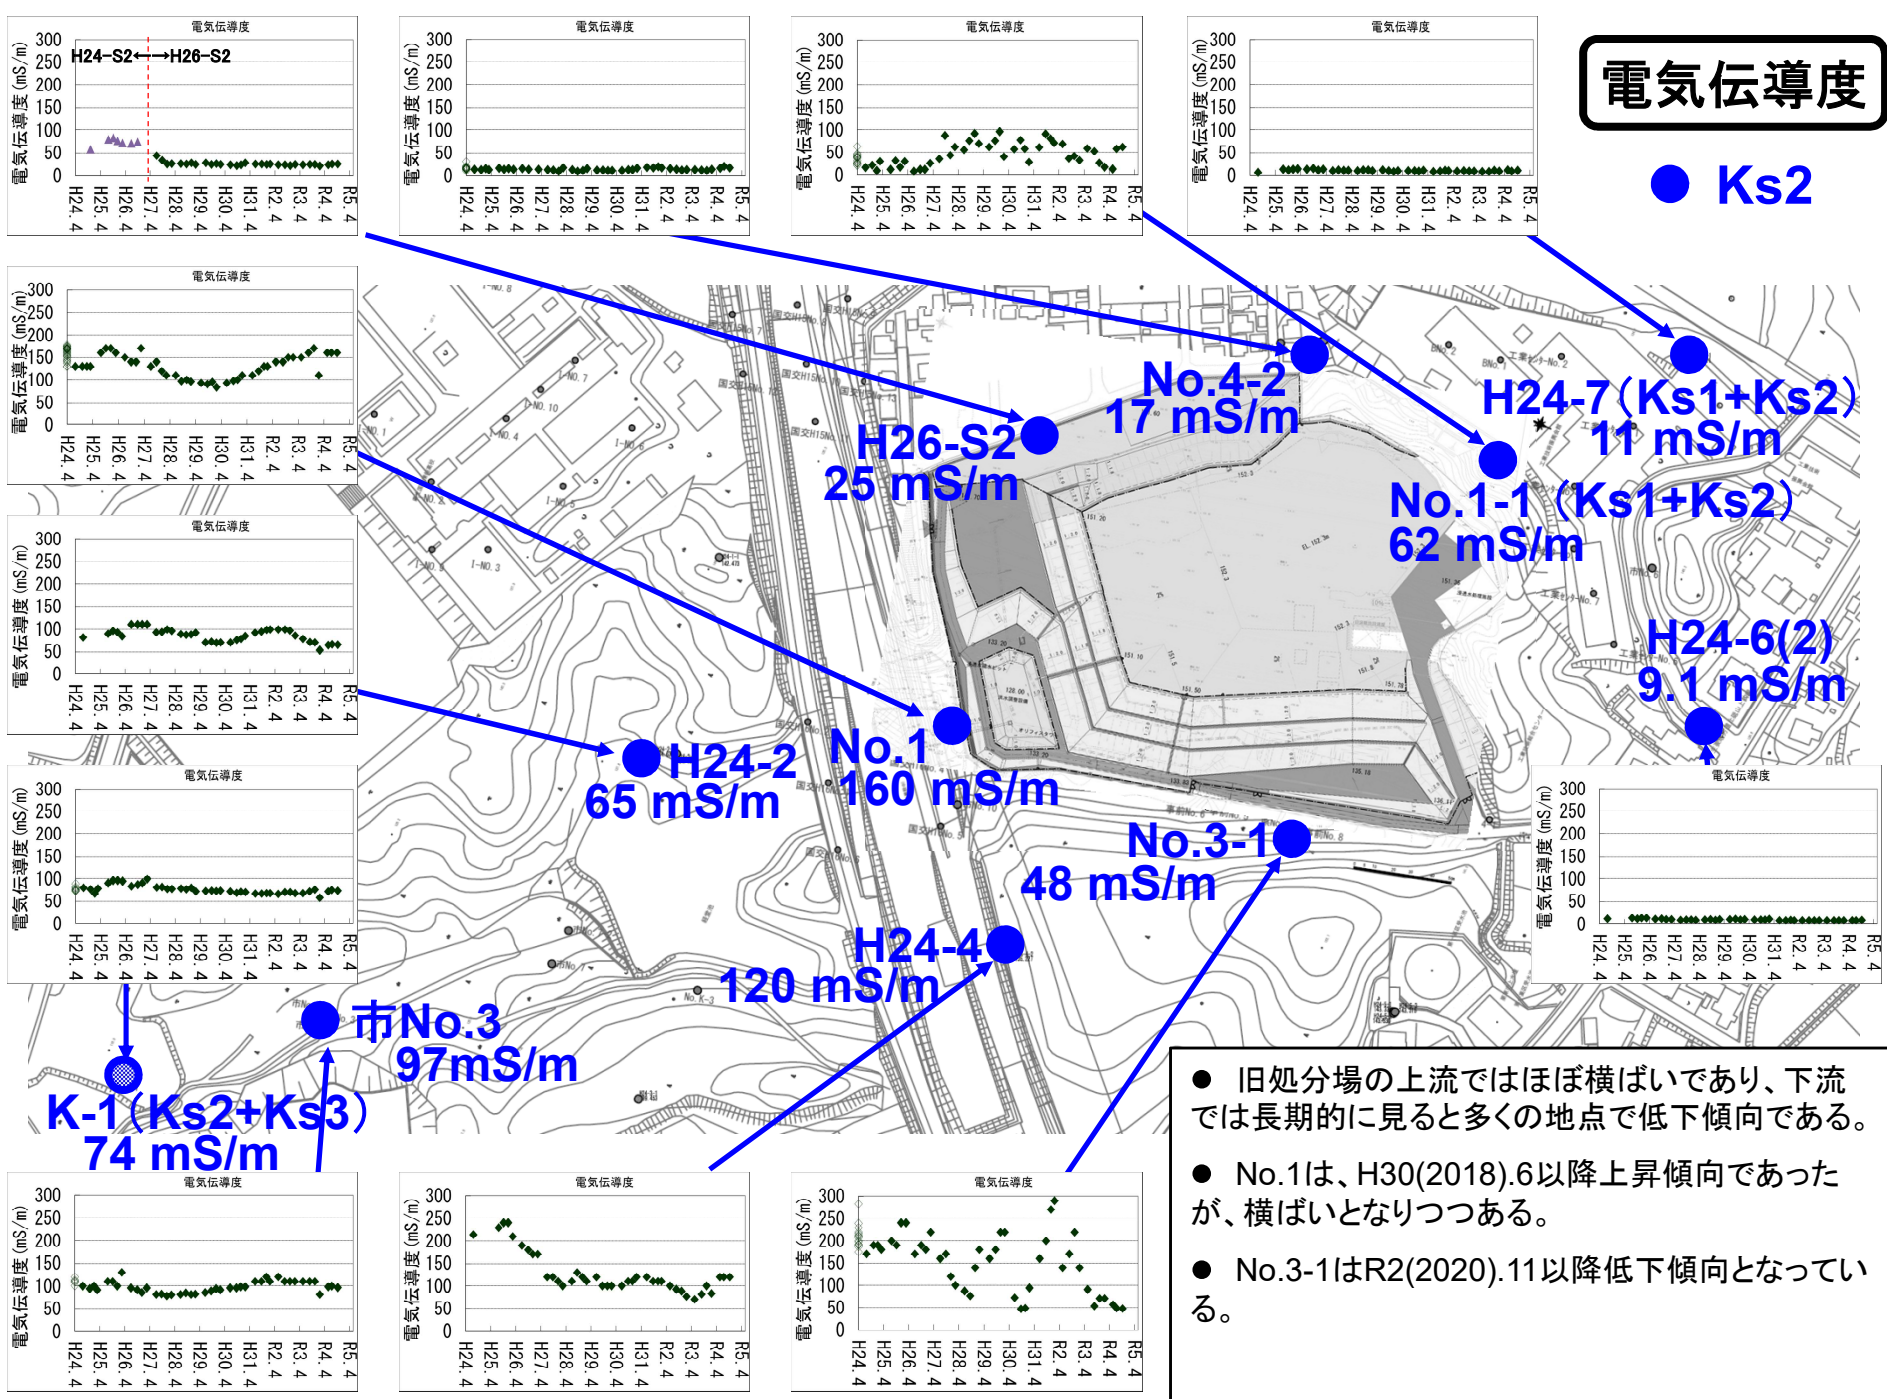
● Ks2

- 旧処分場の上流ではほぼ横ばいであり、下流では長期的に見ると多くの地点で低下傾向である。
- No.1は、H30(2018).6以降上昇傾向であったが、横ばいとなりつつある。
- No.3-1はR2(2020).11以降低下傾向となっている。

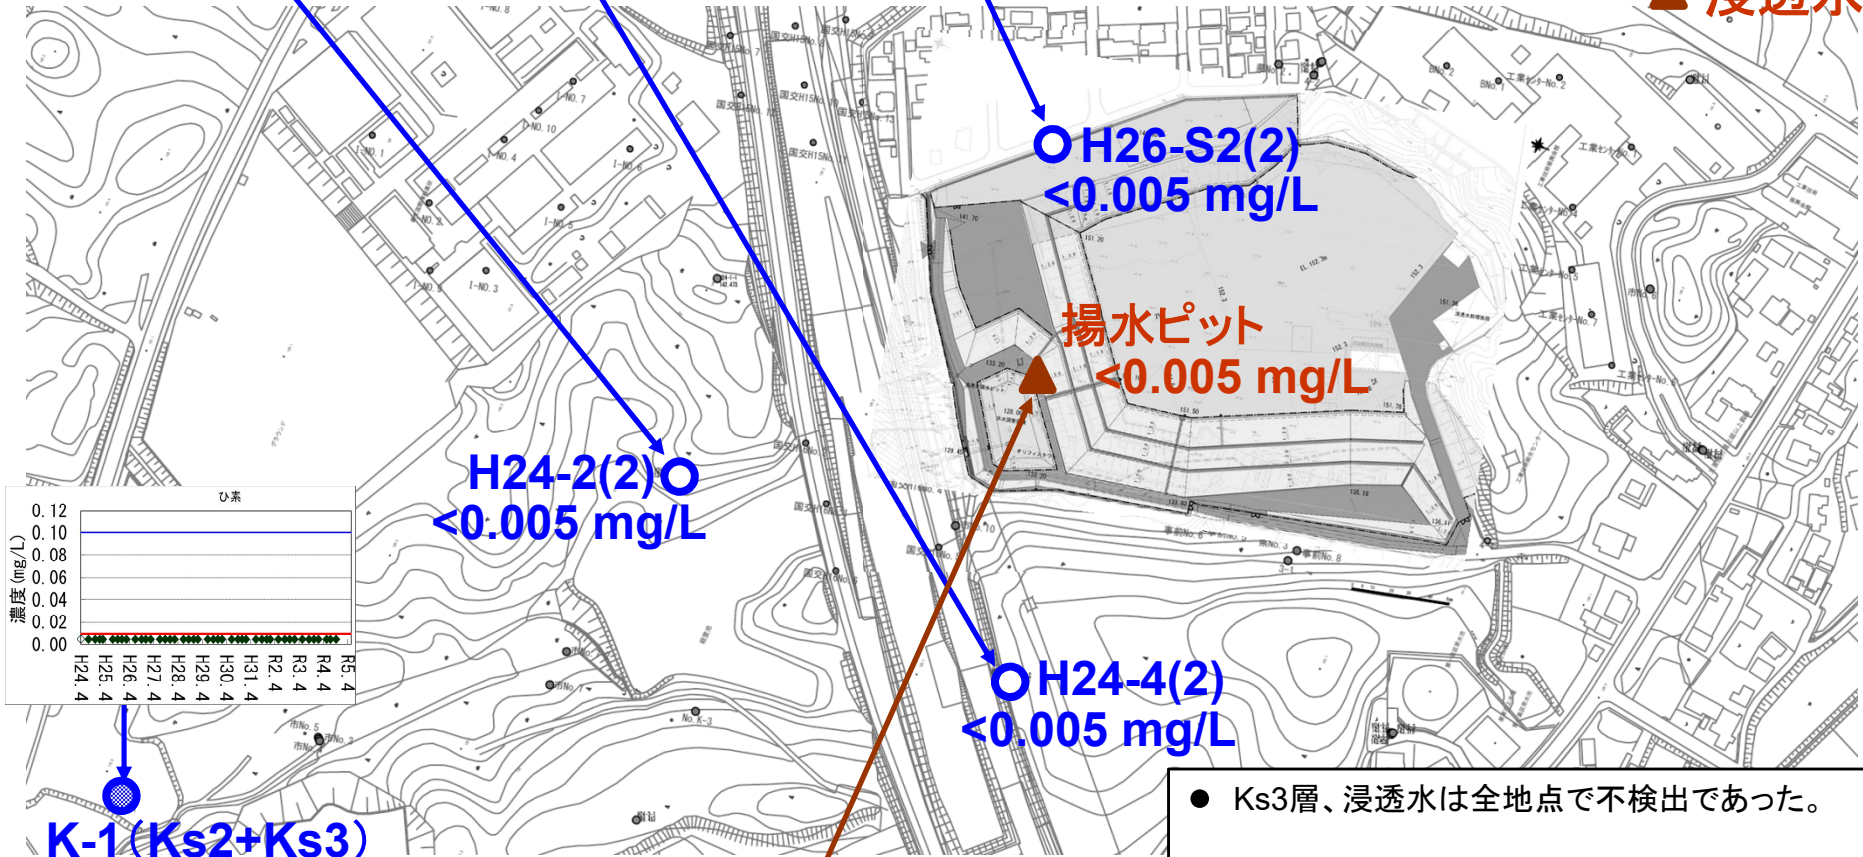
# ひ素

● Ks3層、浸透水は全地点で不検出であった。

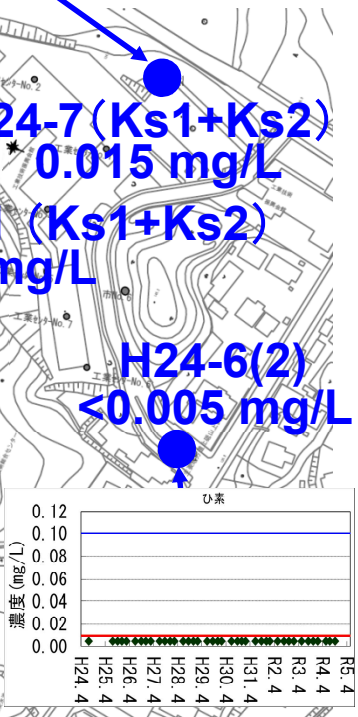
● Ks2

● H24-7 (Ks1+Ks2) 0.015 mg/L  
 ● No.4-2 <0.005 mg/L  
 ● H26-S2 0.025 mg/L  
 ● No.1-1 (Ks1+Ks2) <0.005 mg/L  
 ● H24-6(2) <0.005 mg/L  
 ● H24-2 No.1 <0.005 mg/L  
 ● No.1 <0.005 mg/L  
 ● H24-4 <0.005 mg/L  
 ● No.3-1 0.029 mg/L  
 ● K-1 (Ks2+Ks3) <0.005 mg/L

● H24-7、H26-S2、No.3-1の3地点で環境基準を超過した。なお、基準超過原因はいずれも自然由来と考えられる。

● 3地点とも概ね横ばいで推移しており、大きな変化は見られない。

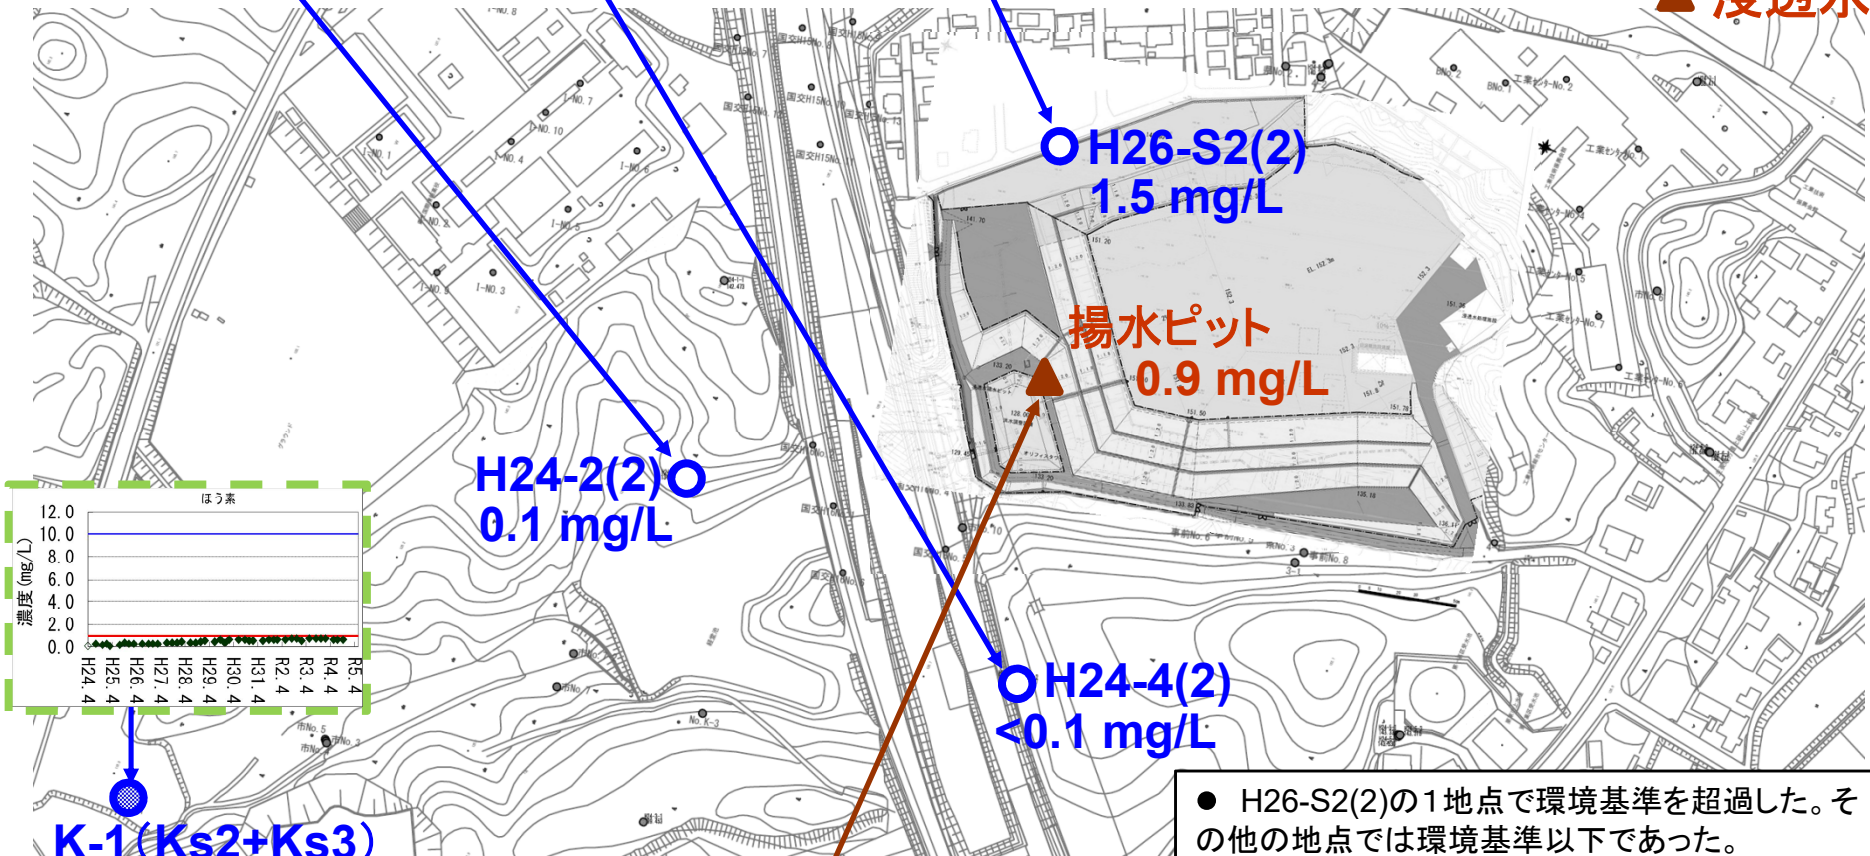
# ほう素

- H26-S2(2)の1地点で環境基準を超過した。その他の地点では環境基準以下であった。
- H26-S2(2)は、環境基準値前後で横ばい傾向である。
- 揚水ピットは、環境基準値前後で横ばい傾向である。
