アーカイブ(対策編)

旧RD最終処分場問題連絡協議会

第2部 工事編

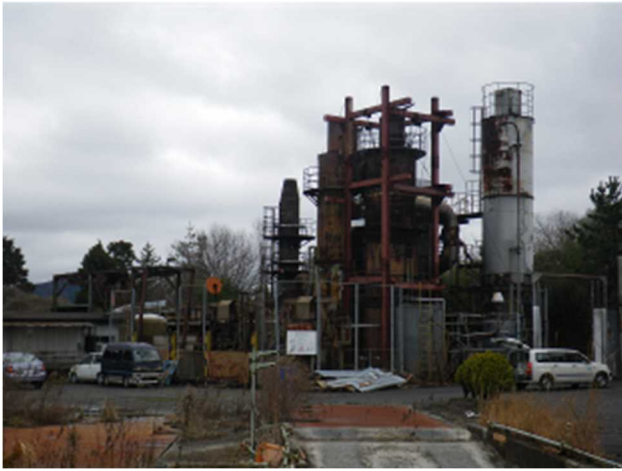
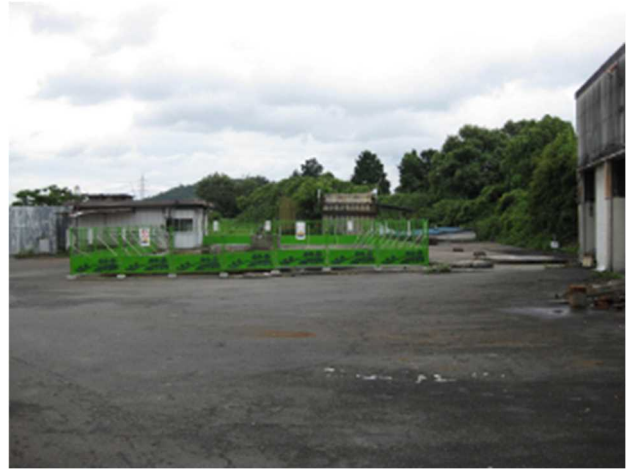
図 2-1-2 南側焼却炉の解体撤去の状況

使用が廃止された焼却炉については、設置後 20 年以上が経過して炉の一部が破損したまま放置されており、老朽化等により倒壊のおそれがあった。さらに、倒壊に伴って、ダイオキシン類を含む焼却灰等が飛散して健康被害を生じるおそれもあることから、解体撤去を実施した。

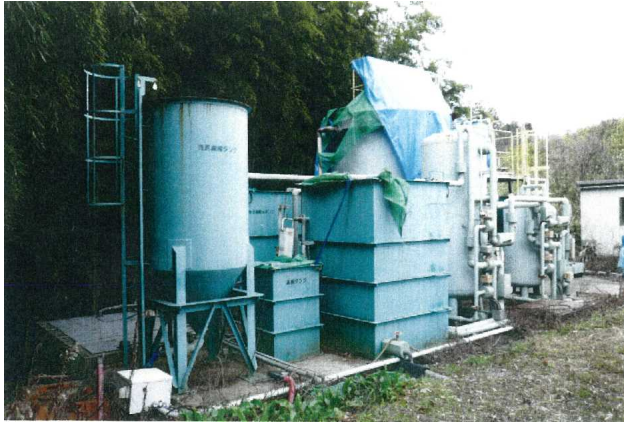
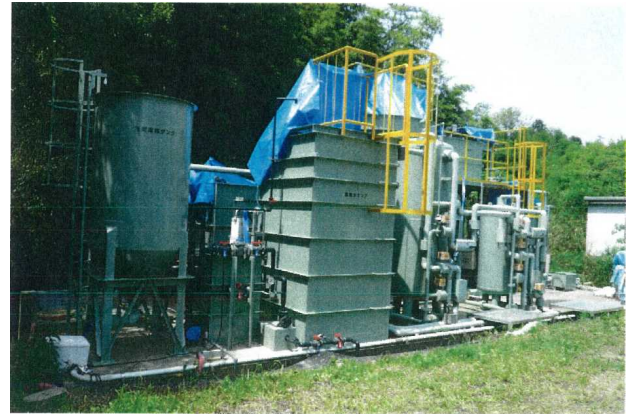
図 2-1-4 水処理施設修繕工事の状況

汚染された浸透水による地下水汚染の拡散の軽減を図るため、浸透水等の浄化ができるように水処理施設の修繕を行った。

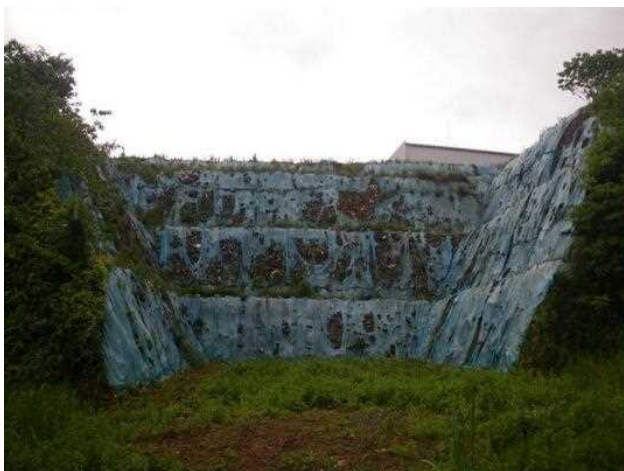
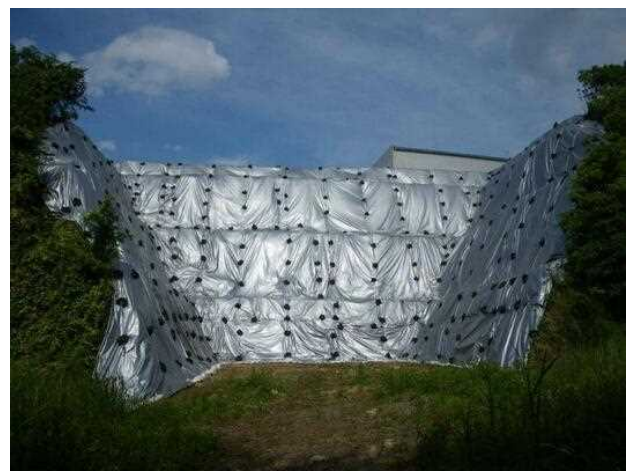
図 2-1-5 仮設シート（西市道側法面部）張り替えの状況

平成 19 年度のブロック掘削調査の際に設置した、仮設ブルーシートの損傷が著しいため、UV シートで被覆して、廃棄物の飛散・流出の防止を図った。

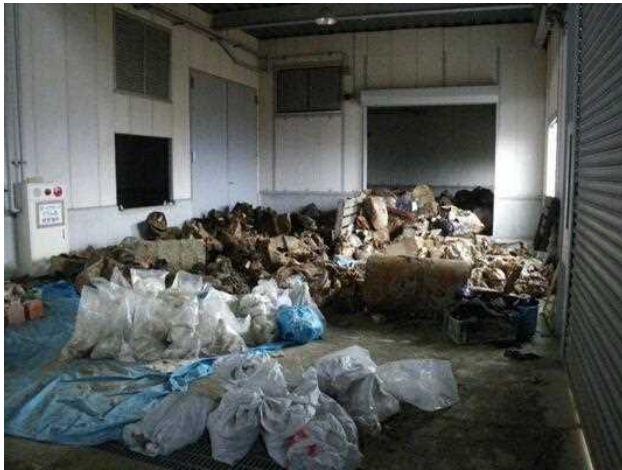
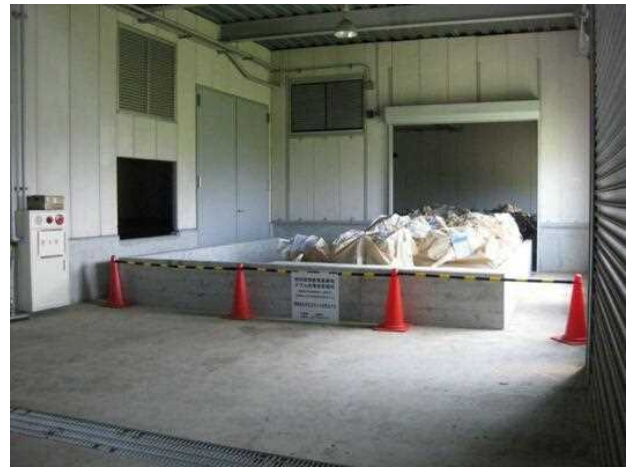
図 2-1-6 室内仮置廃棄物保管対策工の状況

低濃度 PCB の含有が一部確認されているドラム缶等について、PCB 廃棄物に係る保管基準に準拠した保管方法となるようにした。

その他、仮置き廃棄物については、フレキシブルコンテナバッグ（1t 用）に収納し、適正に室内に保管した。

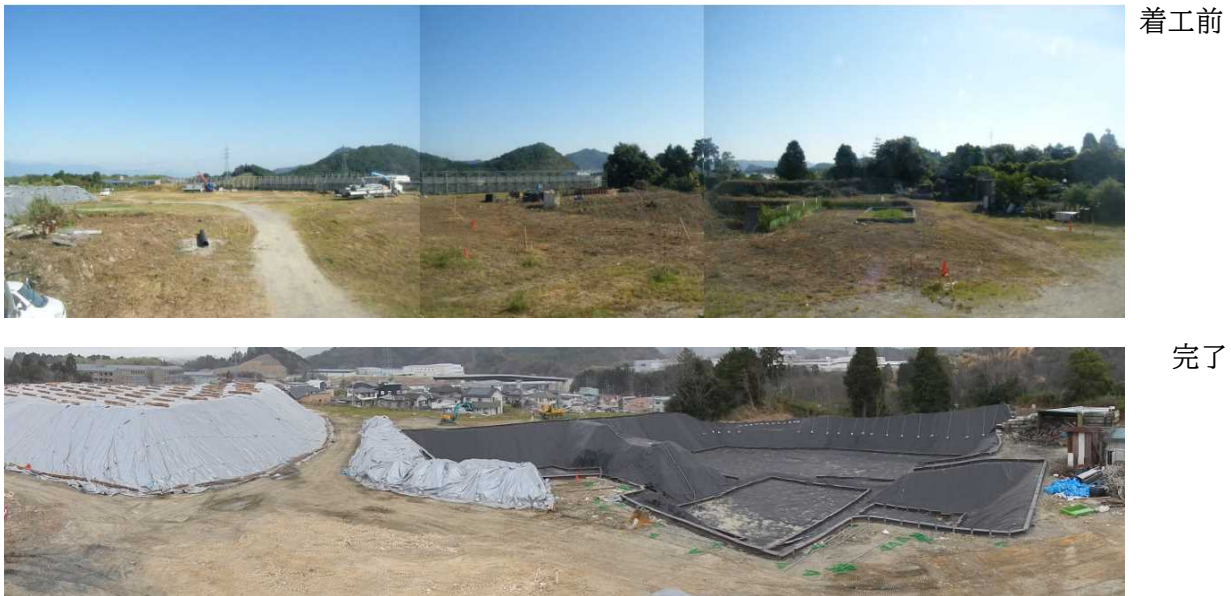
図 3-2-1 有害物等の掘削除去の状況

- ・ 有害物等を掘削して掘止めを確認し、適正に場外処理した。
- ・ A・B区画の境界部において医療系廃棄物混じり土を確認し、追加掘削を実施した。
- ・ A・B・C区画の境界部においてドラム缶、液状廃棄物浸潤土砂等は確認されなかった。
- ・ 磁化率が高かったA・B・C区画の掘削完了時にその掘削面でEM探査を実施した結果、磁化率の高い所は確認されなかった。
- ・ A・B区画は掘削後にシートでキャッピング、C・D区画については埋め戻しを実施した。

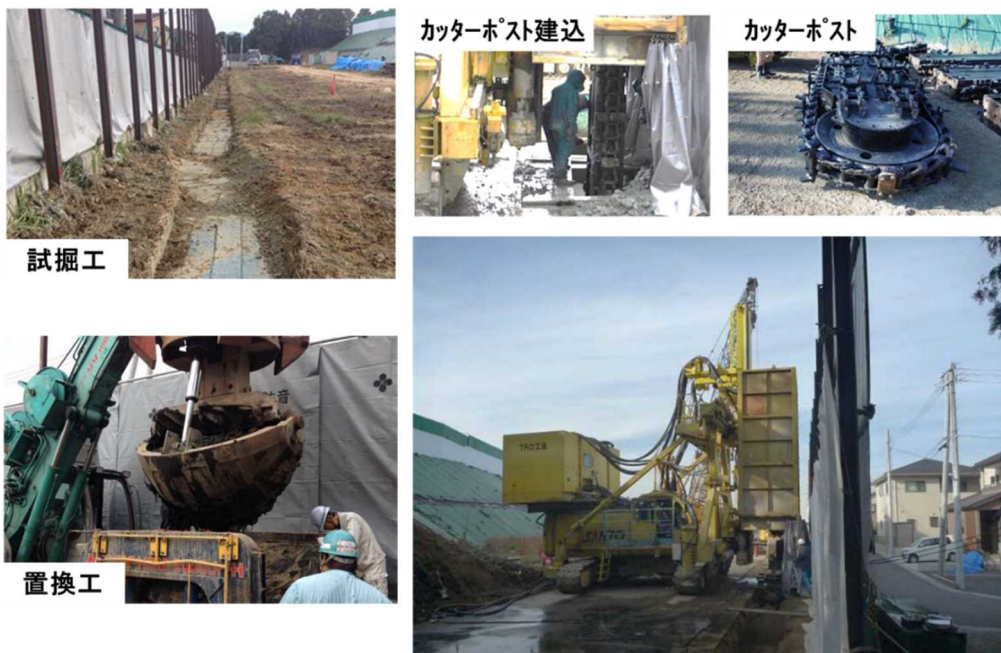
図 4-2-4 鉛直遮水壁の施工状況

廃棄物土層の側面と地下水帯水層が接し処分場から外部に汚染拡散が生じるおそれがあると考えられる範囲のうち側面遮水工が施工されない箇所では、鉛直遮水壁で遮水を行った。

鉛直遮水壁の対象地盤が粘性土および砂質地盤であることから、連続地中壁工法のうち施工性、遮水の確実性等が優位で採用実績の多い「ソイルセメント固化壁工法」を採用した。

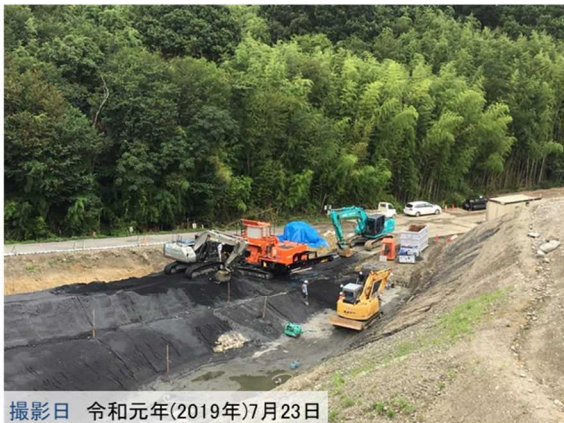
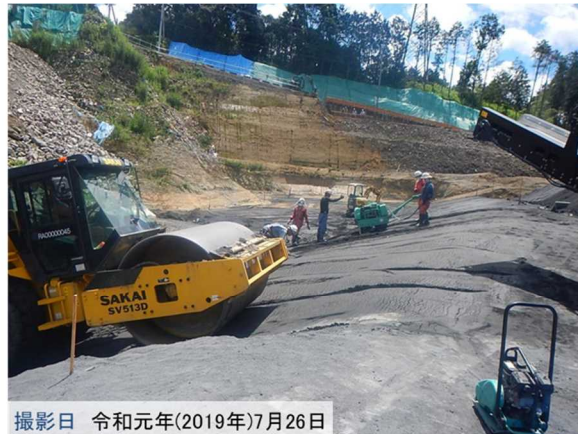
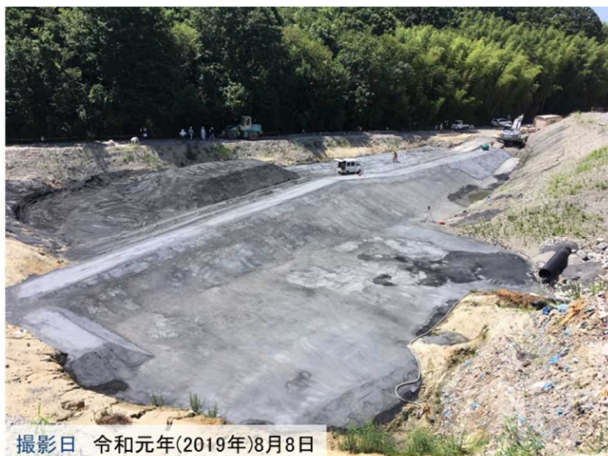
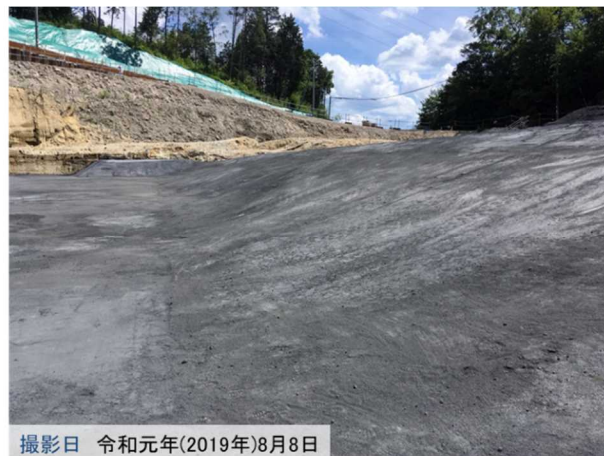
図 4-2-5 底面遮水および側面遮水の施工状況

廃棄物土層の底面において廃棄物土層と下位の地下水帯水層（K s 2層）が接している箇所における遮水（底面遮水工）は、当該箇所においてオープン掘削により廃棄物土を掘削除去した後、地下水帯水層の露出面に、（セメント改良土+ベントナイト改良土）で遮水を行った。

上記の掘削において掘削側面に地下水帯水層（K s 3層）が接する箇所においても、同様に遮水（側面遮水工）を行った。
