高時川と支流の現地踏査の記録

2023/11/2

すみつなく高時川代表 子林 葉

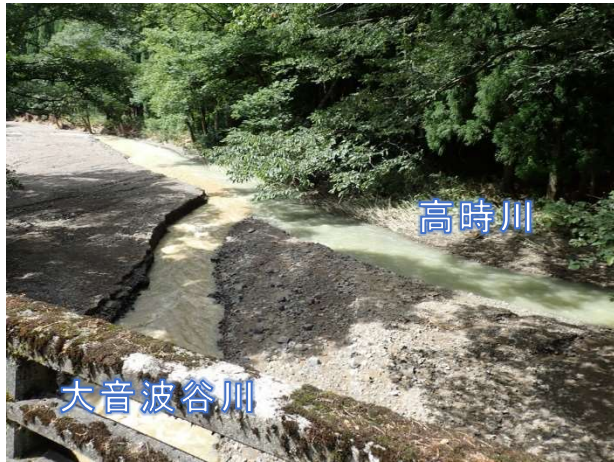
① 大音波谷川

8/13 時点と、後日の濁りの状況を比較すると、土砂の発生量は次の通りであると推測した。

大音波谷川 > 鷺見川 > 針川 ≒ 尾羽梨川 > 奥川並川
